ISSN 1415-2312
Dezembro, 2004

**Diagnóstico do sistema de irrigação
e estruturas hidráulicas e civis do
setor de campos experimentais do
Centro Nacional de Pesquisa de
Hortaliças**

Diagnóstico do Sistema de Irrigação e Estruturas Hidráulicas e Cíveis do Setor de Campos Experimentais do Centro Nacional de Pesquisa de Hortaliças

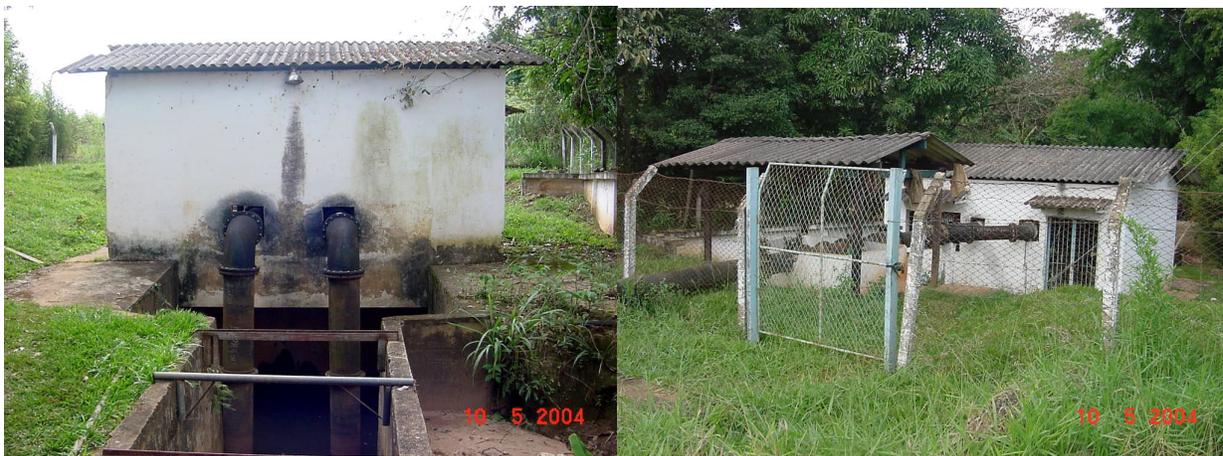
Casa de bombas – a casa de bombas encontra-se em boas condições de conservação requerendo apenas pequenos reparos de revitalização na alvenaria, pintura, telhado e cerca de proteção contra intrusos e animais ([Fig. 1](#)).

Figura 1. Vistas frontal e de fundo da casa de bombas, mostrando os sistemas de proteção contra golpe de aríete e tubulações de sucção.

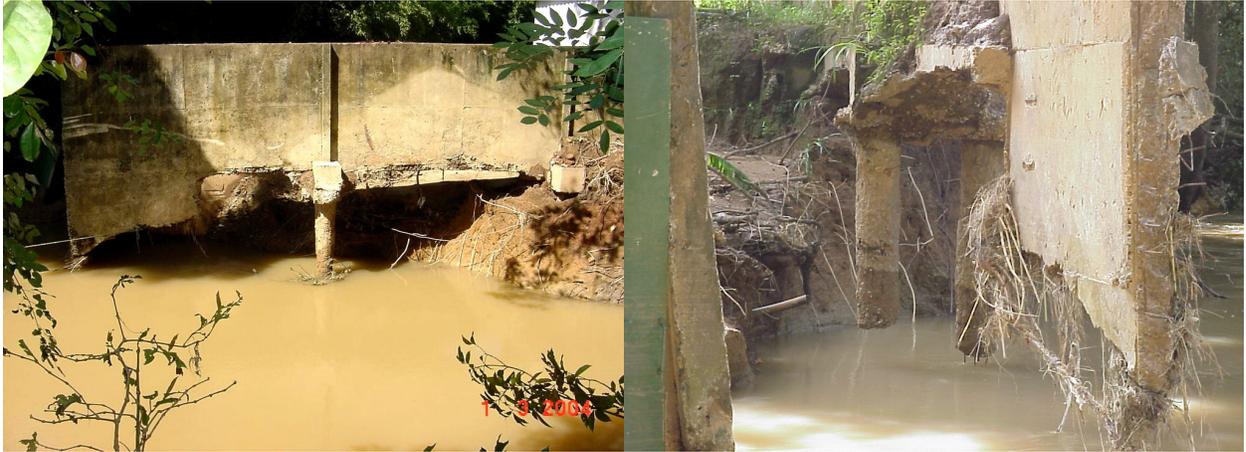
Muro-de-Arrimo – o muro de arrimo foi construído à montante da casa de bombas com a finalidade de proteção da mesma e do canal de chamada contra enchentes e intrusos ([Fig. 2](#)). Da mesma forma, o mesmo se encontra danificado pelas enchentes que, ao longo dos anos e, em particular neste ano, erodiram a faixa de barranco existente entre o leito do rio e o muro. É a estrutura mais danificada no ponto de captação, com o vão de aproximadamente 10 m suspenso no ar com a exposição dos antigos pilares da fundação. Esta estrutura requer manutenção de imediato.

Figura 2. Vistas longitudinal e frontal do muro-de-arrimo.

Tendo em vista a urgência dos reparos nesta estrutura, a chefia administrativa da Embrapa Hortaliças, juntamente com o Setor de Engenharia da Embrapa Sede, conseguiram recursos para obras de recuperação do muro-de-arrimo. Dessa forma, as obras de manutenção e reparos foram concluídas em 10/08/04.

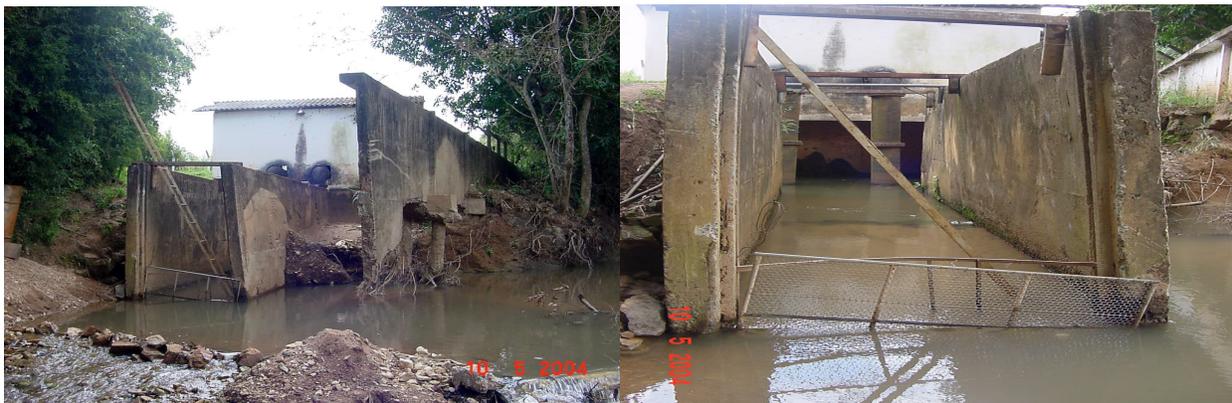
Canal de Chamada e Poço de Sucção – o canal de chamada faz a ligação do Rio Ponte Alta com o poço de sucção onde estão localizadas as válvulas-de-pé. O canal de chamada e o poço de sucção, em razão das enchentes que ocorrem todos os anos, tornam-se assoreados por sedimentos diversos, requerendo uma limpeza anual através de dragagem ([Fig. 3](#)). Atualmente, a limpeza do poço é um processo caro, embora necessário, devido à baixa qualidade da água do rio ocasionada pela descarga de efluentes provenientes da Estação de Tratamento de Efluentes da Cidade-Satélite de Recanto das Emas. À medida que o poço vai assoreando, a eficiência de bombeamento diminui ocasionando maior consumo de energia por unidade de água bombeada, além do desgaste de partes do sistema, principalmente dos rotores das bombas. Entre o muro-de-arrimo e o canal de chamada existe um espaço que deve ser aterrado para aumentar a proteção e resistência da parede do canal. Em razão da força das águas e do rompimento do muro-de-arrimo, uma das paredes do canal encontra-se pendida como se fosse fechar o canal, sendo sustentada por suportes de ferro ([Fig. 3](#)). Tendo em vista esses problemas urgentes, a Embrapa Hortaliças conseguiu recursos junto à Diretoria da Empresa e procedeu à revitalização dessas estruturas ameaçadas, bem como foi feita a limpeza do canal de chamada e do poço de sucção (Julho/Agosto/2004).

Figura 3. Vistas do canal de chamada e do poço de sucção ao fundo, mostrando os danos nas estruturas da parede do canal e a tela de retenção de impurezas flutuantes.

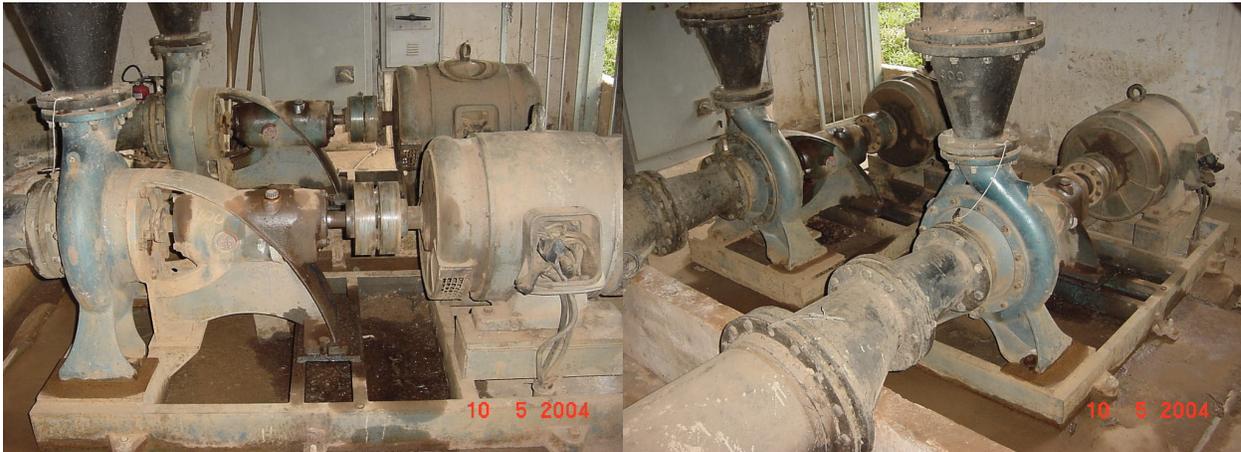
Conjuntos motobombas – as bombas instaladas são do tipo centrífugas, marca KSB, modelo ETA 150-40, dimensionada para recalcar uma vazão de 400 m³/h (quatrocentos metros cúbicos por hora) à uma altura manométrica de 70 m.c.a, com rendimento de 75%, sendo acionada por motor elétrico, marca Arno, trifásico, 150 HP de potência, indução 60 ciclos, 220-380 Volts. O sistema opera com dois conjuntos motobomba, sendo um reserva, e operando alternadamente para fins de racionalização do seu aproveitamento ([Fig.4](#)).

Uma avaliação das condições de operação das bombas indica que o rendimento das mesmas é de, aproximadamente, 40% menor do aquele dimensionado no projeto inicial. Isto se deve, principalmente, ao desgaste das partes internas da bomba, tais como o corpo da bomba e o rotor, além do desgaste de mancais e redução de potência dos motores após 26 anos de uso ininterruptos. Em algumas ocasiões, o corpo de uma das bombas teve que ser substituído por desgaste (última substituição ocorreu há mais de 10 anos) e os motores tiveram que ser secos após duas enchentes que inundaram a casa de bombas. Uma das causas do baixo rendimento do conjunto se deve, principalmente, à deterioração da qualidade da água do Rio Ponte Alta (elevado teor de sedimentos) e desgaste das válvulas-de-pé que se encontram danificadas após mais de 10 anos sem reposição. O eixo de umas das bombas está espanado, sendo que a porca de aperto do rotor foi colocada ao contrário e colada com araldite como medida de emergência, podendo romper a qualquer momento e causar maiores estragos no rotor e no corpo da bomba.

Figura 4. Vista dos conjuntos motobomba da EB-1.

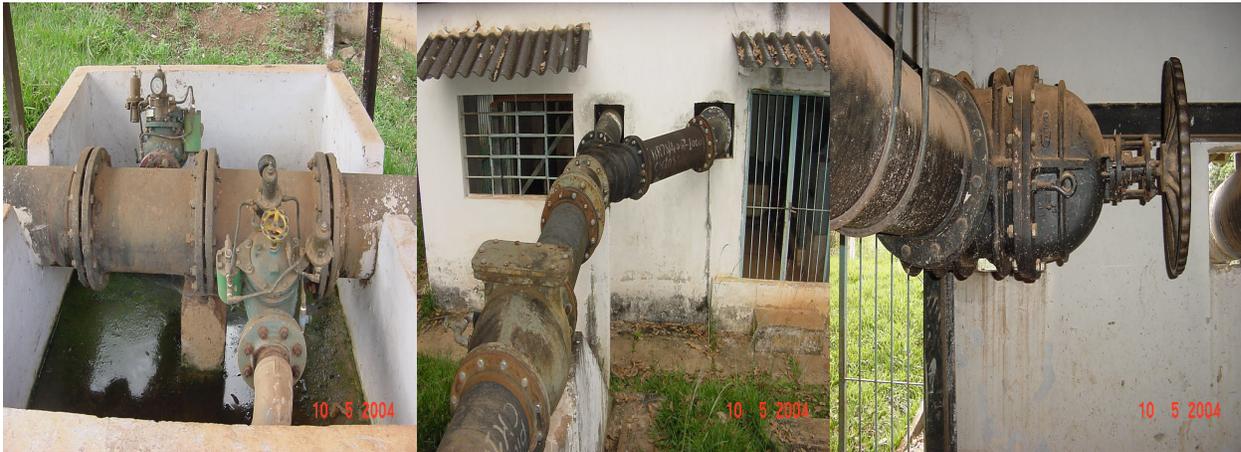
Válvulas antigolpe de aríete, Válvula de retenção, Junta de expansão e Registro de Gaveta, Válvula de Retenção de Pé – as válvulas de proteção contra golpe de aríete apresentam problemas internos de manutenção e regulagem, não exercendo nenhuma função de proteção no momento e expondo o conjunto aos riscos de danos causados pela propagação de ondas (>1.300 m/s) na adutora ([Fig. 5](#)). A válvula de retenção, aparentemente, não apresenta nenhum problema de funcionamento, embora necessite ser aberta para avaliação do desgaste da portinhola e da mesa de assentamento em razão dos 26 anos de uso ([Fig. 5](#)). Da mesma forma, a junta de expansão necessita ser aberta para avaliação das condições do desgaste do uso no mesmo período. Apresenta vazamentos durante o início e encerramento de operação ([Fig. 5](#)). O registro de gaveta de 300 mm é de abertura mecânica, requerendo duas pessoas para a sua abertura em razão do desgaste da gaveta do cilindro de fechamento ([Fig. 5](#)). O peso verificado na abertura pode ser decorrente do peso da coluna de água na tubulação caso a válvula de retenção não esteja funcional, isto é, se a portinhola tenha se partido e a válvula não seja mais funcional. As válvulas de retenção de pé são muito velhas e, devido ao alto teor de detergentes e outros nutrientes oriundos de efluentes da ETE Recanto das Emas, por estarem corroídas, não promovem a filtragem inicial da água e raramente sustentam a coluna de água, tornando-se necessário o processo de escorva das bombas todas as vezes antes do funcionamento.

Figura 5. Detalhes das instalações das válvulas antigolpe aríete, válvula de retenção e junta de expansão e do registro de gaveta de abertura da tubulação de recalque.

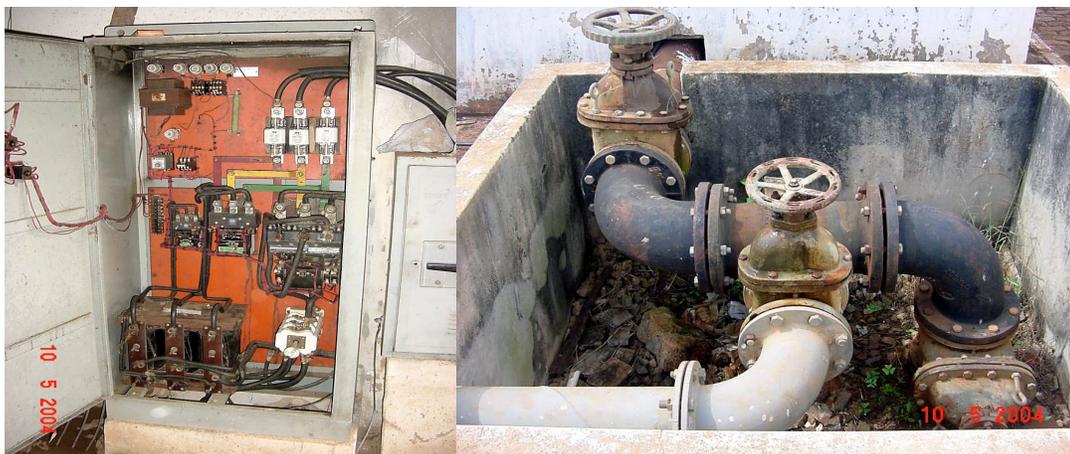
Painel de controle elétrico e chave seccionadora de partida – tanto o painel de controle quanto a chave seccionadora de partida são muito antigos e obsoletos e já passaram por reparos de componentes elétricos, embora ainda funcionais. A chave seccionadora é manual e necessita de substituição do sistema de acionamento que se encontra quebrado e funcionando com arranjos feitos, podendo trazer perigo para o operador durante a operação de liga/desliga (Fig. 6). Essas chaves e os motores já foram inundados em várias ocasiões.

Adutora de ferro fundido de 300 mm de diâmetro – a adutora não apresenta nenhum problema de uso, sendo a parte mais resistente e segura do sistema de adução. Por outro lado, requer pequenos reparos, pois apresenta vazamentos ao longo de seu comprimento em locais de derivação com redução para outros tipos de tubulação (Fig. 6).

Figura 6. Detalhe interno do painel de controle elétrico e chave seccionadora de partida (à direita). Detalhe da derivação da adutora principal para outros ramais de distribuição.

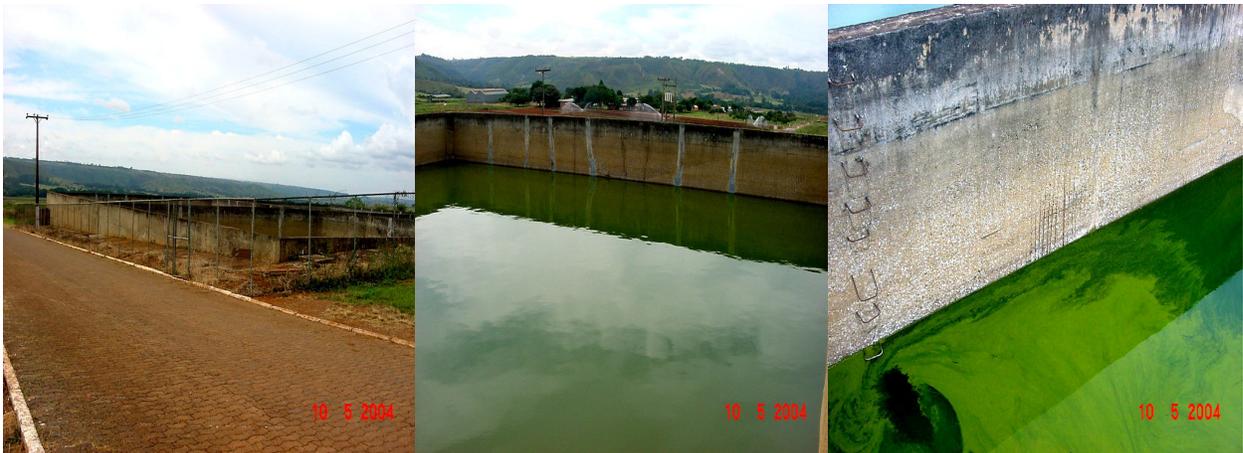
Reservatório Central – capacidade nominal de 7.500 m³ apresenta as dimensões internas de 50 x 50 m e altura de 3 m (Fig. 7). Construído em concreto armado, já recebeu uma revitalização em 1985 e, atualmente, apresenta sérios problemas de vazamentos nas paredes e fundo da ordem de 20 a 30% do volume armazenado diários (Fig. 8). Os vazamentos são antigos e evoluíram lentamente, tendo passado despercebido a maior parte do tempo até que um afloramento do lençol freático na sua parte mais baixa ficou evidente (Fig. 8). Hoje, esse afloramento (Fig. 7) causa sérios problemas, inclusive impossibilitando de plantio de uma área de mais de 0,5 hectare, além da proliferação de plantas daninhas típicas de áreas alagadas contaminando áreas adjacentes e constituindo em risco de doenças transmissíveis pela proliferação de insetos vetores.

Figura 7. Aspectos gerais do reservatório e qualidade da água bombeada diariamente e, aproximadamente, uma semana após o armazenamento.

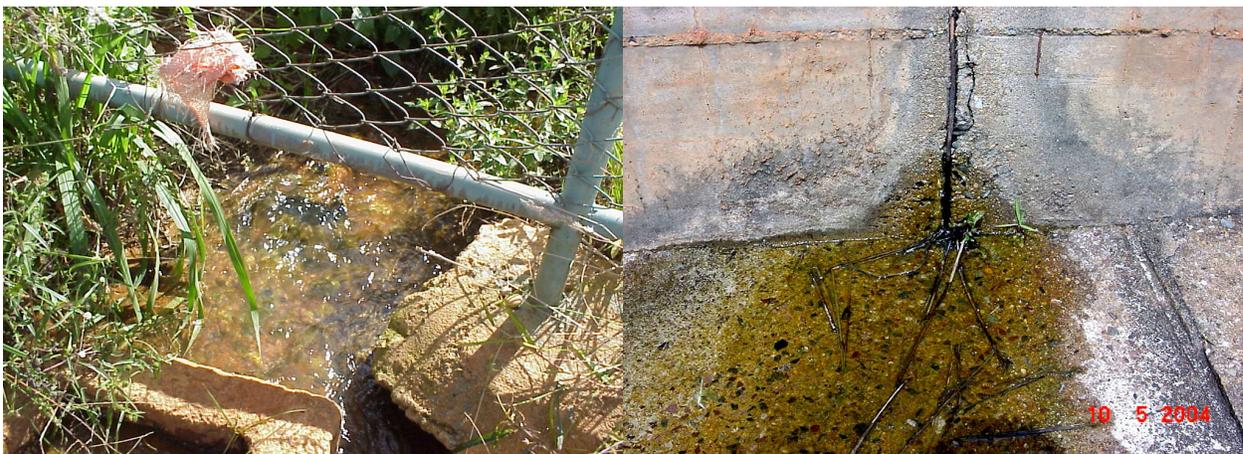
Figura 8. Tipos de vazamentos do reservatório (proveniente do fundo e das paredes).

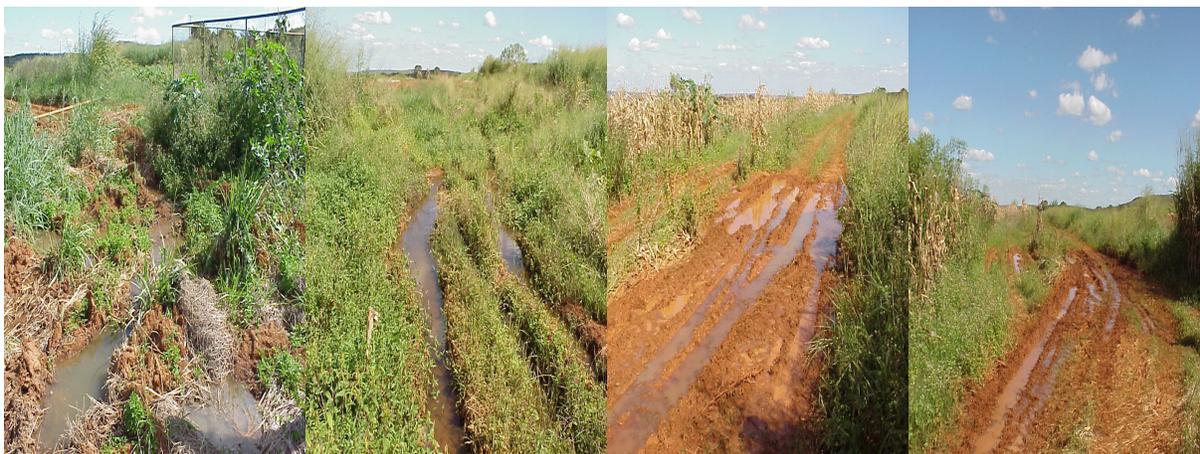
Figura 9. Afloramentos do lençol freático e impacto ambiental sobre a área agricultável.

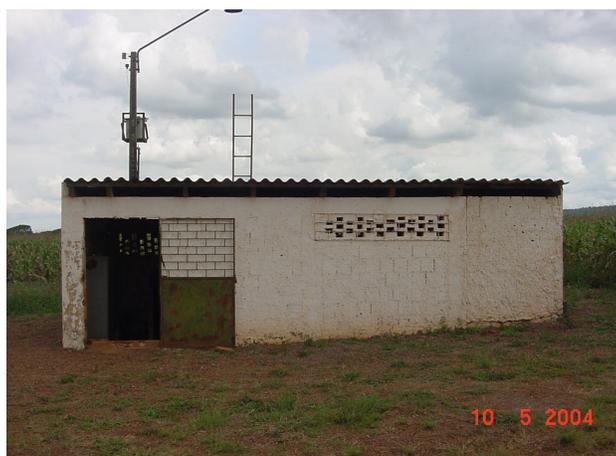
Casa de bombas - a estrutura de alvenaria que abriga o sistema EB-2, encontra-se em boas condições de conservação requerendo apenas reparos de revitalização na alvenaria, pintura e telhado (Fig. 10). Abriga dois conjuntos motobombas que alimentam as quadras Y1, Y2, Y3, A, B, C, D, E, F, H e áreas do pivô central (I, J, L, M).

Figura 10. Casa de bombas do sistema de recalque EB-2.

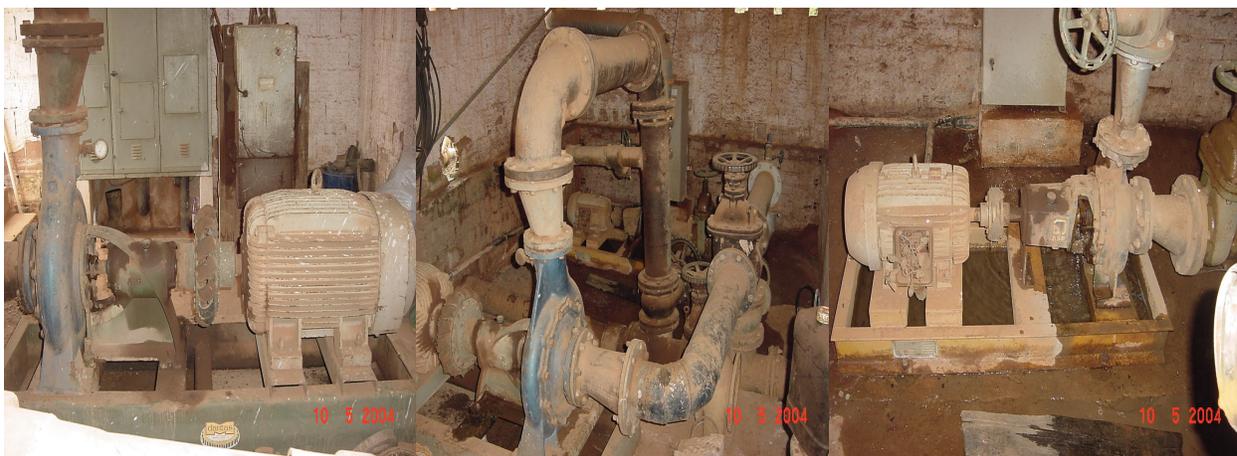
Conjunto motobomba do pivô central - o sistema “booster” de recalque é alimentado diretamente pela adutora da EB-1 ou por gravidade do reservatório, quando esta está desligada. O conjunto motobomba é composto de uma bomba marca KSB, modelo ETA 80-40, acoplada a motor elétrico de 25 CV ([Fig. 11](#)). Esse conjunto abastece o

sistema de irrigação por pivô central e, através de redes interligadas, pressuriza outras áreas com aspersão convencional utilizando aspersores canhão de médio alcance (35 m). As condições atuais de operação estão muito abaixo da eficiência de projeto devido ao desgaste provocado pelo uso intensivo e falta de manutenção como pode ser observado na Figura 11, através de vazamentos da gaxeta, exposição da parte elétrica e, também, pelo desgaste interno do rotor, em razão do bombeamento de água com sólidos em suspensão.

Conjunto motobomba “booster” - O sistema conta, ainda, com um conjunto motobomba composto de bomba KSB, modelo ETA 100/2, com motor elétrico de 100 CV, responsável pela pressurização das áreas adjacentes ao pivô central. O conjunto é acoplado por luva elástica de borracha que já se apresenta com elevado grau de desgaste e tornando-se perigoso o seu rompimento durante a operação (Fig. 11). Cerca de 15 anos atrás, esta bomba teve o corpo, rotor e eixo substituídos. Da mesma forma que os outros conjuntos motobombas, está operando abaixo das condições ideais de projeto pelas mesmas razões já apresentadas, ou seja, desgaste do uso intensivo e falta de manutenção periódica.

Figura 11. Sistema de bombeamento “booster” EB-2.

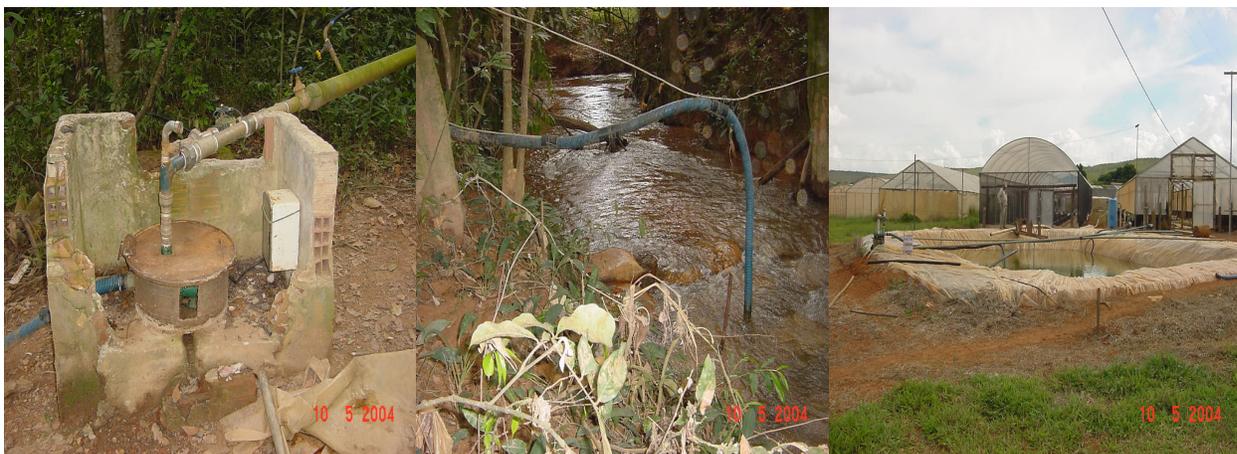
O sistema de captação no Córrego Tamanduá é composto pelo conjunto motobomba do tipo monobloco, marca Schneider, modelo BC-21, motor elétrico 3 CV (Fig. 12). Esse sistema é responsável pelo abastecimento de casas de vegetação e telados no setor de campos experimentais. O conjunto está localizado em local de difícil segurança requerendo proteção contra roubo em razão de já ter sido roubado inclusive com os cabos elétricos de alimentação. Atualmente o sistema é protegido por um suporte metálico que garante segurança apenas contra pequenos laráprios (Fig. 12).

Figura 12. Sistema de captação do Córrego Tamanduá – Telados (EB-3), mostrando os sistema metálico de proteção contra roubo. Tubulação de recalque em aço zincado e mangote de sucção. Reservatório revestido de plástico.

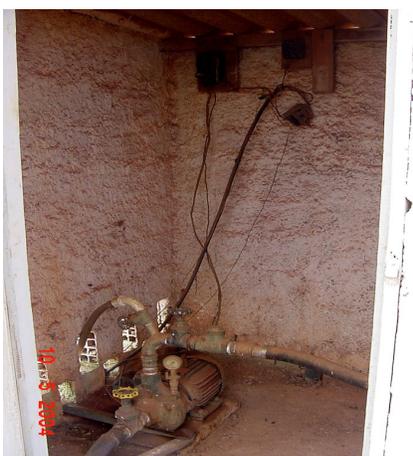
Conjunto motobomba – do tipo monobloco, marca KSB, modelo ETABLOC 32.160.1, motor elétrico 5 CV (Fig.13). Embora com mais de 20 anos de uso, o conjunto está operando normalmente. O sistema de alimentação e de proteção elétrico é rude e perigoso, requerendo a proteção de fios, novas chaves seccionadora e de partida elétrica.

Figura 13. Casa de bombas da sementeira e vitrine-viva.

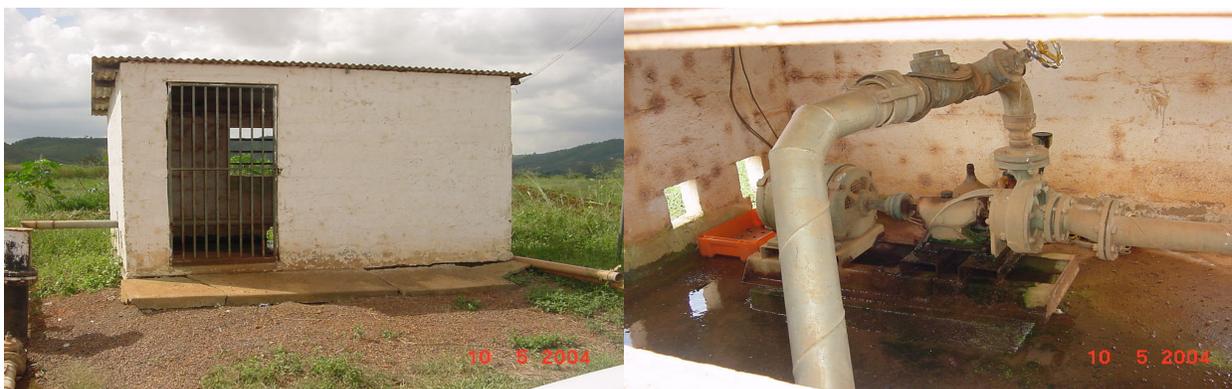
Casa de bomba - encontra-se em bom estado de conservação requerendo apenas revitalização na pintura, colocação de vidros e reforma da calçada externa ([Fig. 14](#)).

Conjunto motobomba – do tipo acoplado por luva elástica, marca KSB, modelo ETA 50-40, motor elétrico 20 CV, em operação desde 1984 ([Fig. 14](#)) e em bom estado de conservação embora esteja operando com baixa eficiência devido, principalmente, a vida útil. A bomba apresenta vazamentos nos acessórios de vedação (gaxeta) e requer manutenção e substituição imediata de partes com desgaste.

Chave elétrica de partida – do tipo estrela-triângulo, encontra-se em bom estado de conservação requerendo apenas revisão da vida útil dos componentes de segurança. A fiação de ligação entre o motor e a chave deve ser embutida em tubo de polietileno

para proteção contra água e resguardar o operador do conjunto de eventual tropeço na fiação atual (Fig. 14).

Figura 14. Sistema “booster” das quadras N, K e G.

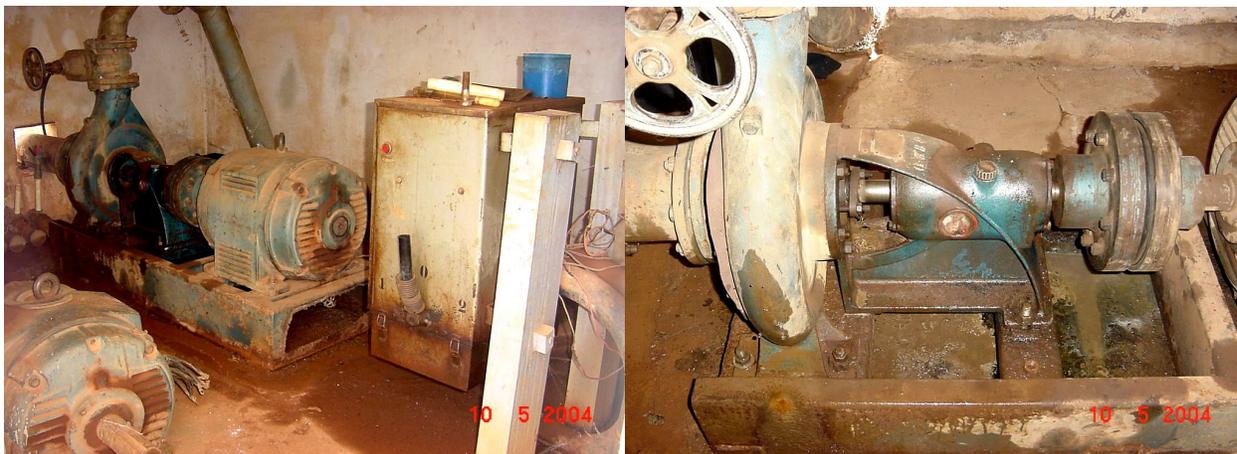
Casa de bombas - encontra-se em bom estado de conservação requerendo revitalização na pintura, colocação de vidros e reforma da calçada externa. O tamanho da estrutura atual deve ser ampliada para dar maior comodidade de circulação e operação, além de oferecer maior segurança ao operador. A casa de bomba atual foi dimensionada para um conjunto motobomba de 100 CV ([Fig. 15](#)), recebendo posteriormente mais um conjunto motobomba de 50 CV ([Fig. 16](#)) reduzindo a área de circulação interna ao ponto de dificultar qualquer operação de manutenção bem como armazenamento de motores reservas ([Fig. 15](#)).

Conjuntos motobombas – o sistema EB-6 é composto por dois conjunto motobomba independentes, acoplados por luva elástica, com bombas marca KSB, modelo ETA 100/2, motor elétrico 100 CV e modelo ETA 80-40, motor elétrico 50 CV ([Fig. 15 e 16](#)). Ambos conjuntos estão em operação por mais de 20 anos, já tendo tido substituição de motores e partes por diversas vezes. Recentemente foi substituído o eixo da bomba ETA 100/2 (Maio/2004). Conforme mostra a [Figura 15](#), o conjunto de 100 CV necessita de revitalização urgente como a substituição do rotor da bomba, que já apresenta dimensões diferentes das condições de operação com eficiência, revisão de mancais e substituição de rolamentos, troca de gaxetas e juntas de vedação do corpo da bomba. Da mesma forma, o sistema de 50 CV requer manutenção imediata de gaxeta e manutenção de mancais e rolamentos, revisão das condições do rotor e troca de juntas. Os registros de abertura e fechamento de água situados na saída das bombas

precisam ser substituídos em razão da vida útil, mas principalmente pelo desgaste das partes internas, não permitindo completa vedação além de vazamentos na gaxeta do eixo causando vazamento dentro da casa de bomba e, também, pela dificuldade de operação (Fig.15).

Figura 15. Sistema “booster” de atendimento das quadras Q, R, S, T, U, V e X.

Chaves elétricas e partida – as chaves elétricas de partida dos dois conjuntos motobombas oferecem grande perigo de operação e devem ser substituídos de imediato, já tendo um deles causado uma explosão que por pouco não acidentou o técnico em eletricidade da Embrapa Hortaliças (Fig. 15).

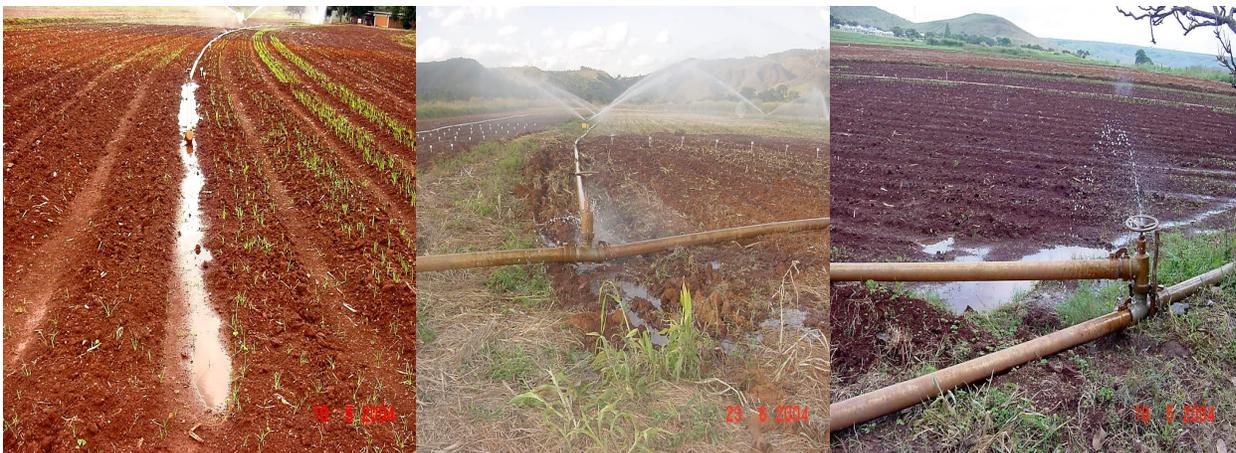
Os ramais de distribuição dentro das quadras é realizado através de linhas de tubos de alumínio de engate rápido de 4" x 6 m. A Figura 20 ilustra alguns dos principais problemas de vazamento em tubos e conexões de engate rápido em alumínio devido, principalmente, a vida útil desses materiais. Durante 18 anos esses tubos tem sido movimentados de um lado para outro para atender a irrigação de todo o setor de campos experimentais da Embrapa Hortaliças.

Figura 20a. Vazamentos típicos em tubos e conexões no SCE/Embrapa Hortaliças.

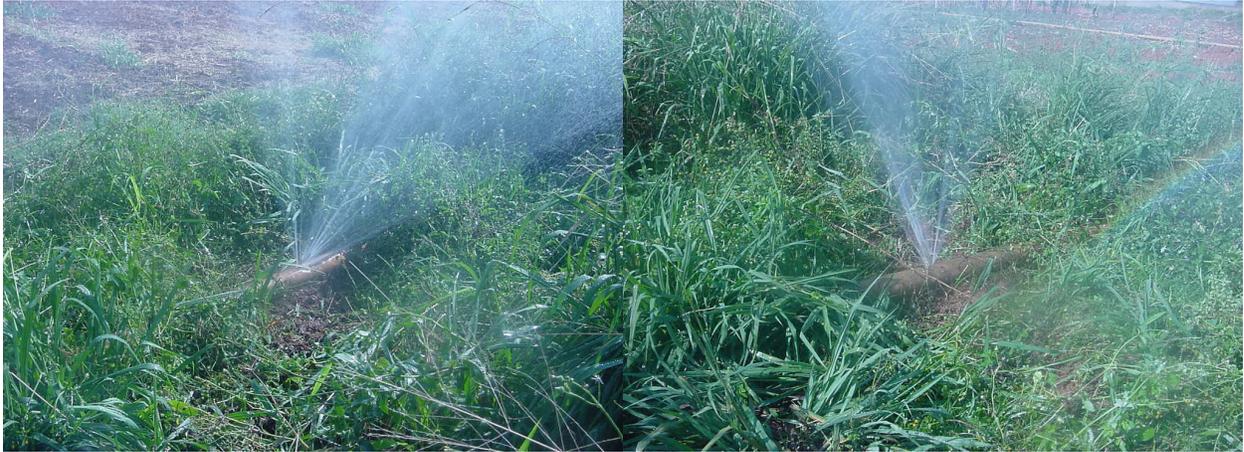
Figura 20b. Outros vazamentos de rompimento da rede de irrigação.

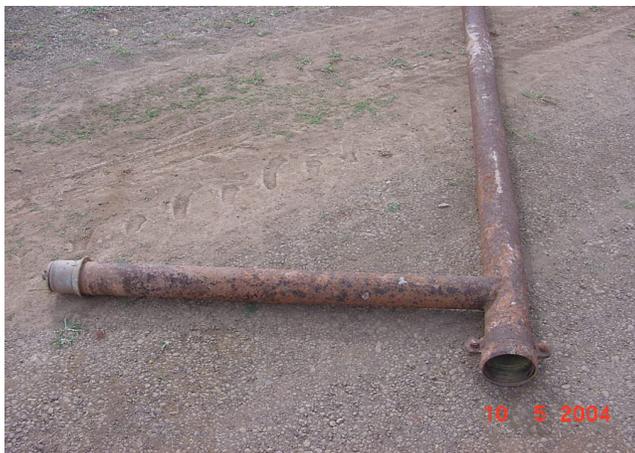
A rede de abastecimento da quadra G é de engate rápido em aço zincado 4” x 6 m e está em enterrada por mais de 25 anos. Encontra-se desativada há mais de 5 anos em razão do elevado grau de corrosão dos tubos, os quais não resistem mais pressão de trabalho sem rompimento (Fig. 22). Esta rede trabalha pressurizada continuamente pela diferença de nível do reservatório principal, constituindo-se em um sistema de grande flexibilidade para o manejo da irrigação, podendo ser operada por qualquer usuário sem treinamento de irrigação do SCE, pela dispensa de bombeamento “booster” adicional e, portanto, sem o consumo de energia elétrica. Atualmente, o atendimento desta quadra está sendo feito por rede superficial de engate rápido em alumínio 4” x 6 m.

Figura 22. Situação de tubos da rede enterrada de engate rápido 4” x 6 m em aço zincado de abastecimento da quadra G.

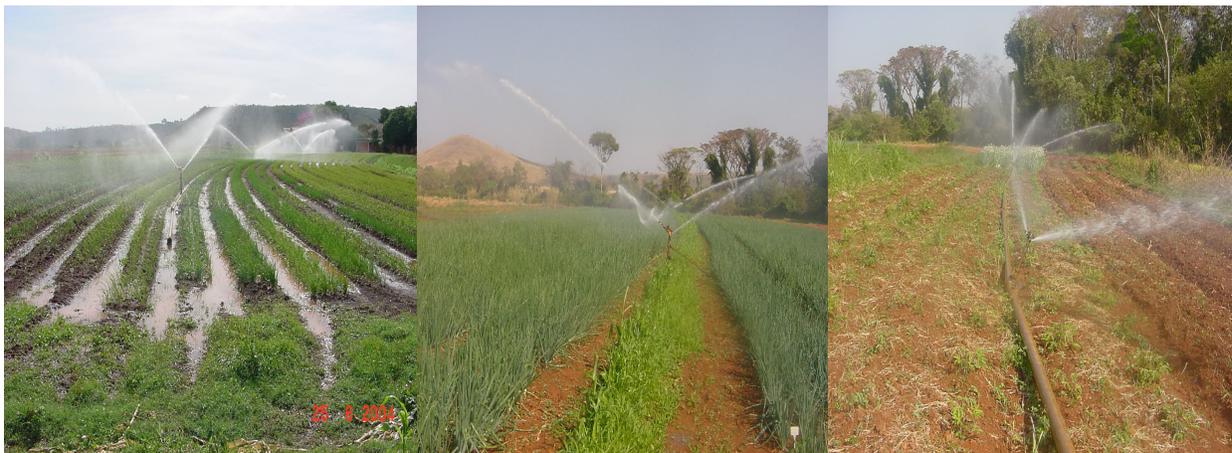
Aspersão convencional – representa mais de 60% da área irrigada do SCE. Utiliza tamanho de aspersores variando desde pequenos, médios até canhão. O tipo predominante é de aspersor-canhão que irriga, em média, 432 m² de área por vez. O inventário (Dez/2002) da Embrapa Hortaliças registra a existência de 23 desses aspersores, todos adquiridos no início dos anos 80, ou seja, já há muito ultrapassaram

a vida útil de funcionamento. Dessa forma, estão operando com baixa eficiência em razão dos inúmeros reparos e improvisações por inexistência de peças de reposição. No campo, tem sido necessário o uso de aspersores de diferentes marcas, bocais, vazão, etc, resultando num baixíssimo coeficiente de uniformidade de distribuição (Fig. 23 e 24).

Figura 23. Sistemas de irrigação por aspersão utilizados nos SCE/Embrapa Hortaliças.

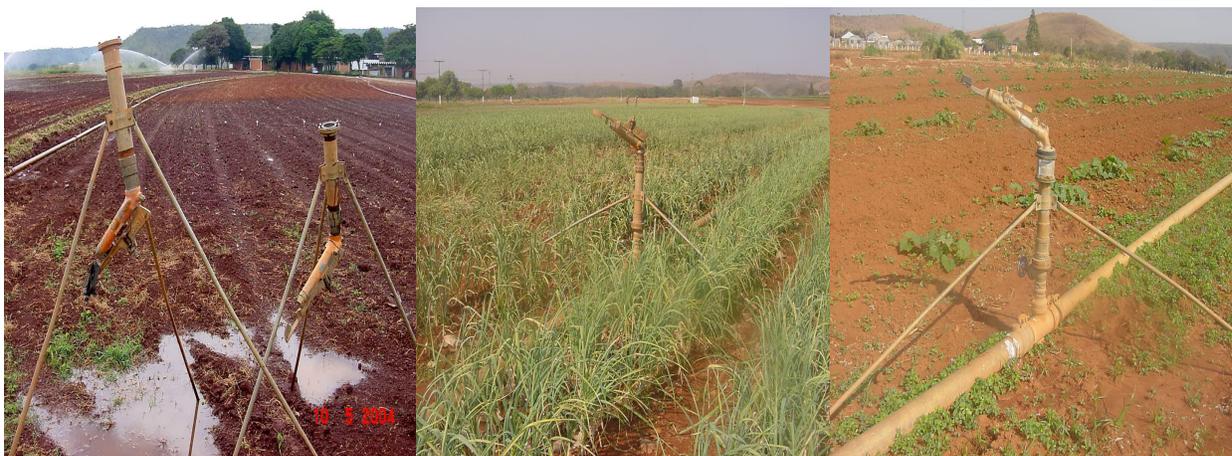
Figura 24. Aspersores do tipo canhão utilizados no SCE/Embrapa Hortaliças, mostrando a diversidade de equipamentos.

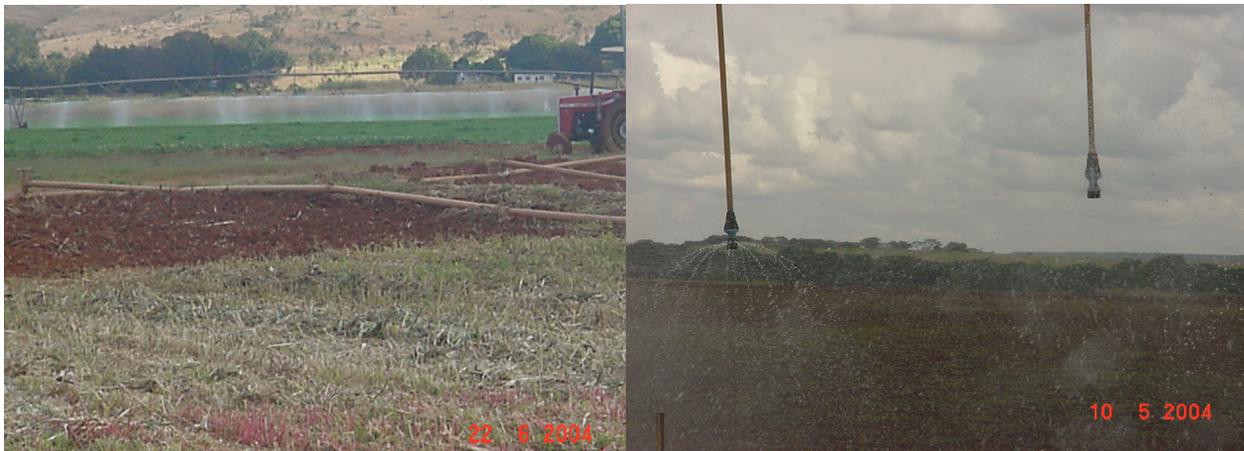
Tendo em vista a qualidade da água de irrigação, faz-se necessário a retirada anual de bengalas, reguladores de pressão e aspersores para limpeza e substituição de partes danificadas. A Figura 26 mostra a distribuição de água dos aspersores e problemas de distribuição devida a qualidade da água de irrigação.

Figura 26. Problemas de uniformidade de distribuição de água causada por entupimento de aspersores spray em razão da má qualidade da água de irrigação.

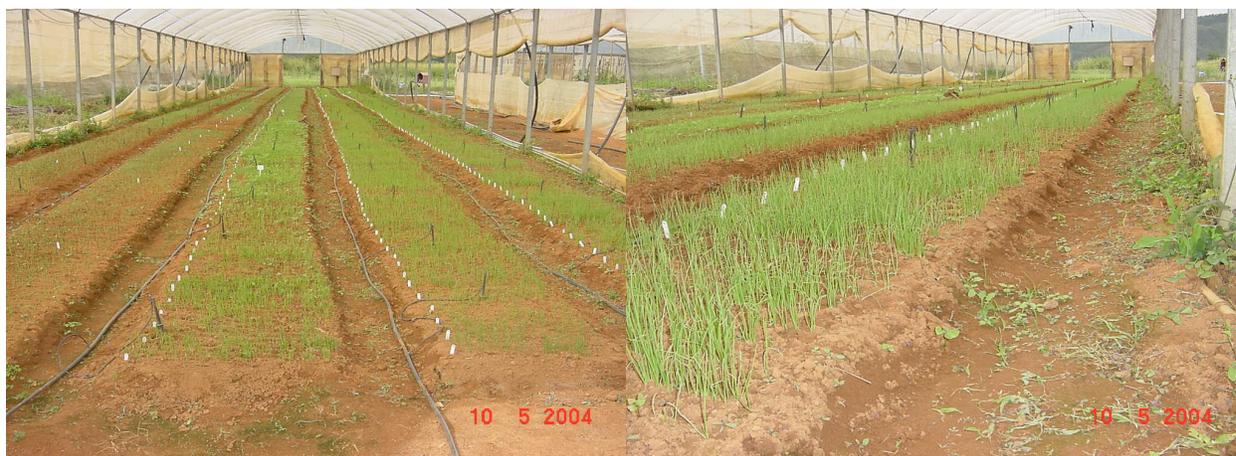
Microaspersão e gotejamento – atualmente a área irrigada dos SCE por estes sistemas está abaixo de 2 hectares. Não há estoque de material e acessórios novos na unidade, e, a título de exemplo, os microaspersores “Dantas” adquiridos em 1984 ainda são os mais usados em sementeiras e na vitrine de hortaliças, apesar da sua baixa eficiência de distribuição em razão da desuniformidade entre emissores e vida útil há muito expirada (Fig. 27). Em geral, novos projetos que demandam estes sistemas de irrigação, estão adquirindo equipamentos de irrigação localizada mais modernos, embora em pequenas quantidades (Fig. 27). Não há estoque de mangueiras de polietileno novas para redes de distribuição principal, embora exista uma grande quantidade de mangueiras velhas mas que ainda podem ser usadas, principalmente aquelas de maior diâmetro e de custo elevado, para condução e distribuição de água em pequenas áreas experimentais (Fig. 28). Com relação aos outros componentes do sistema como: filtros, reguladores de pressão, registros e conexões em geral, só existem alguns poucos itens usados, mas ainda operacionais. Existem muitas conexões usadas para mangueiras de polietileno, embora às vezes não sejam compatíveis com os novos materiais.

Figura 27. Microaspersão em telados mostrando uso de microaspersores velhos e novos.
