**Avaliação da adequação dos terraços
construídos na área do bota-fora do Parque Dom
Pedro Shopping S/A**

Documentos 25

Gustavo Souza Valladares

Campinas-SP
2004

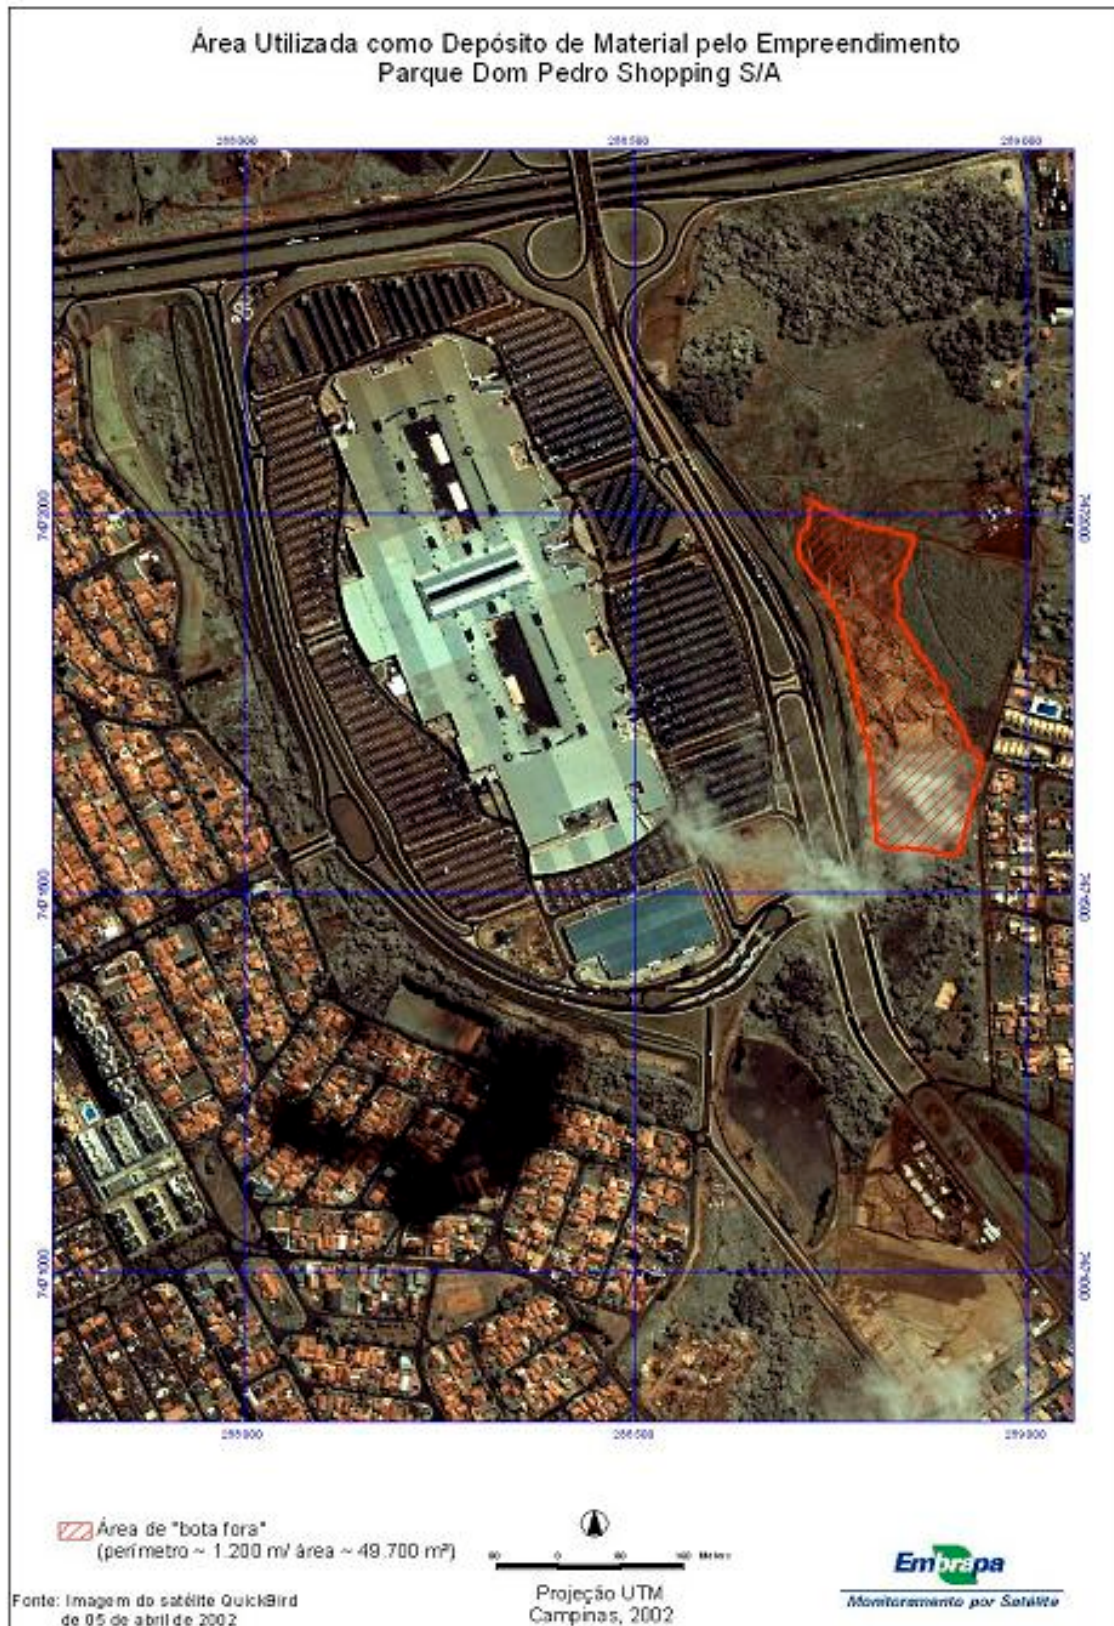
A área do bota-fora, apresentada na Figura 1, foi visitada pelos técnicos da Embrapa Monitoramento por Satélite diversas vezes. A área compactada e utilizada para esse bota-fora foi medida em diversas ocasiões pela equipe, com base em fotos aéreas e imagens de satélite, e foi estimada em cerca 49.500 m², enquanto seu perímetro perfez cerca de 1.200 m. Os resultados dessa avaliação e mapeamento podem ser observados nas Figuras 1, 2 e 3.

Fig. 1 – Imagem do satélite QuickBird da área utilizada como depósito de material (bota-fora) pelo empreendimento Parque Dom Pedro Shopping S/A.

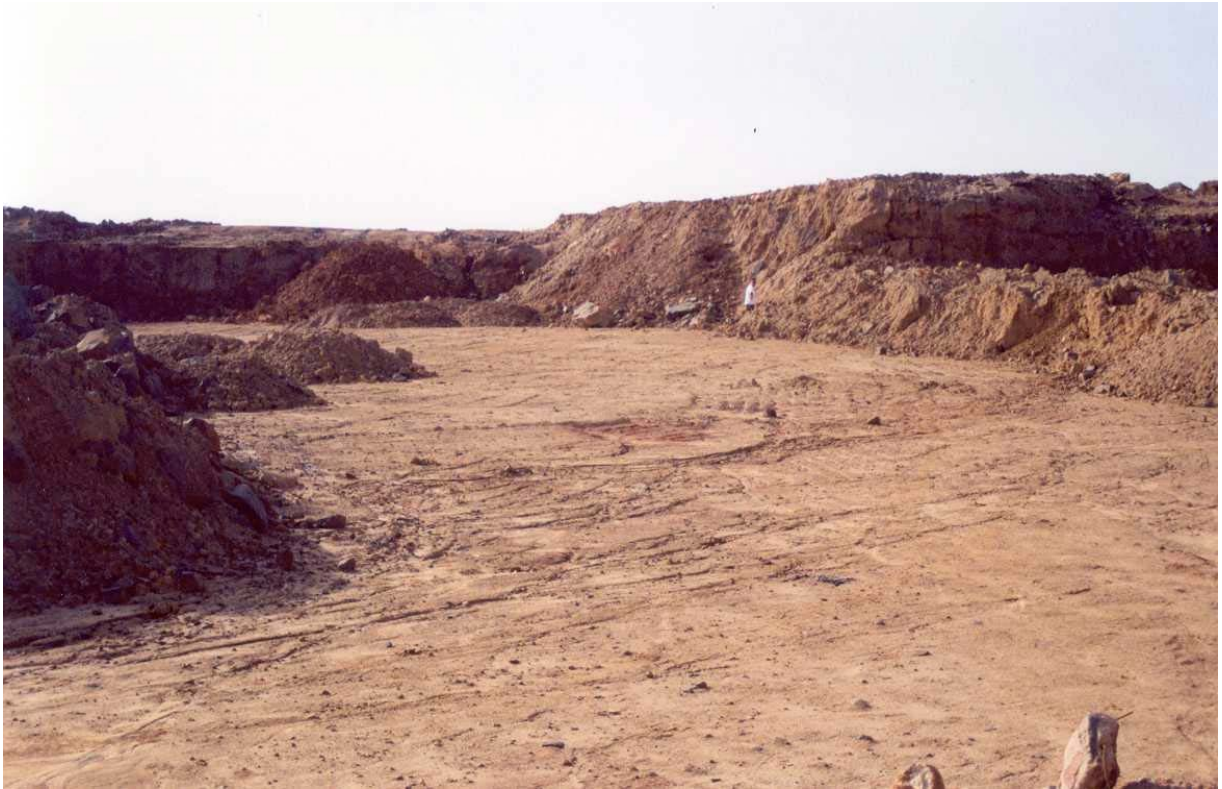
Fig. 2 – Visão parcial dos materiais que compunham o bota-fora gerado pelo Parque Dom Pedro Shopping S/A.

Parte do material ali depositado (blocos de pedra, rochas dinamitadas, matacões, subsolo silto-arenoso, alguns restos de entulhos e sobretudo materiais argilosos de diversas naturezas) era altamente friável e facilmente mobilizável pelas chuvas.

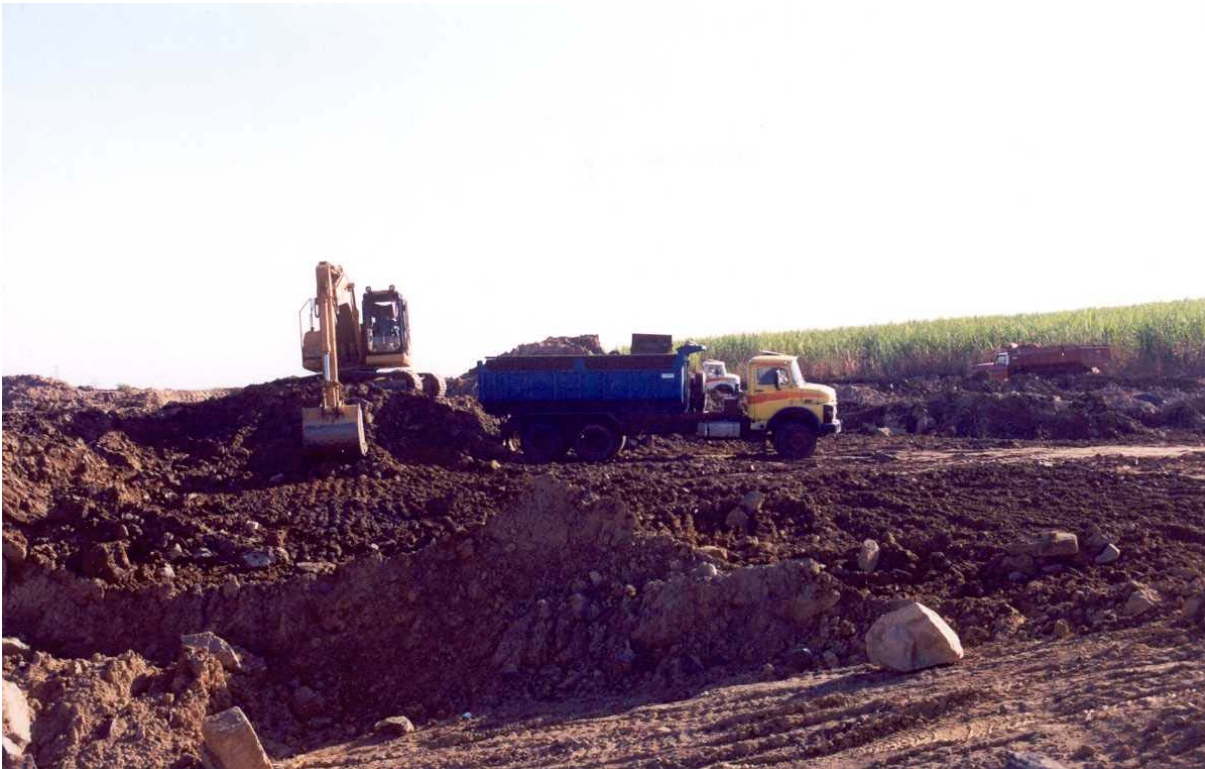
Fig. 4 – Início da remoção do bota-fora do Parque Dom Pedro Shopping S/A, no ano de 2002.

No ano de 2002, teve início a remoção do material do bota-fora, concluída no mesmo ano. A Figura 4 apresenta o início da remoção.

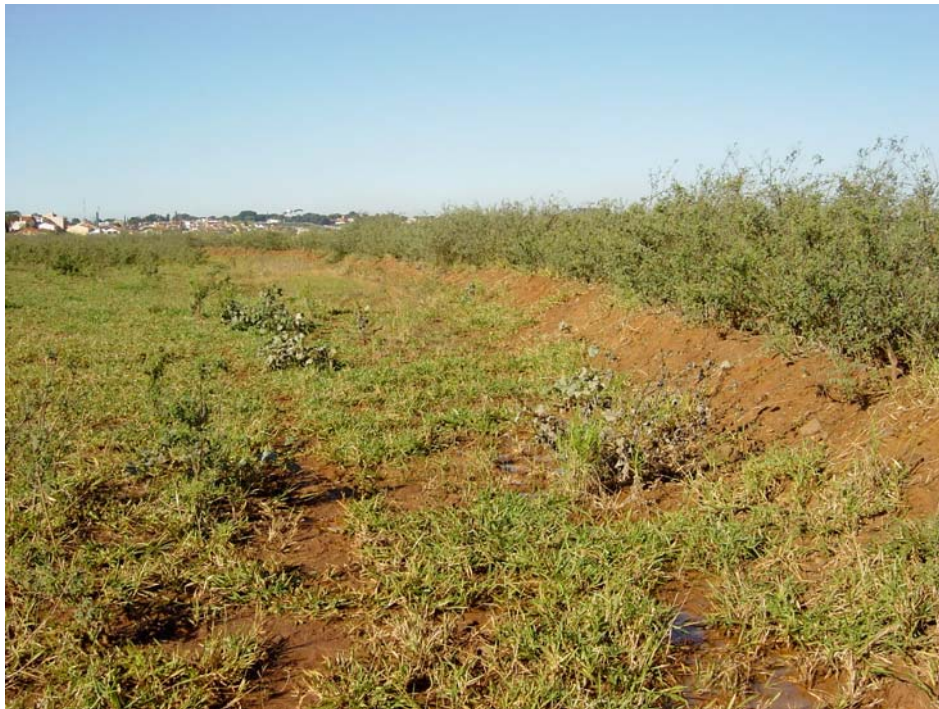
Fig. 5 – Detalhe de terraço construído na área nivelada do bota-fora do Parque Dom Pedro Shopping S/A (modelo ideal, tecnicamente bem executado).

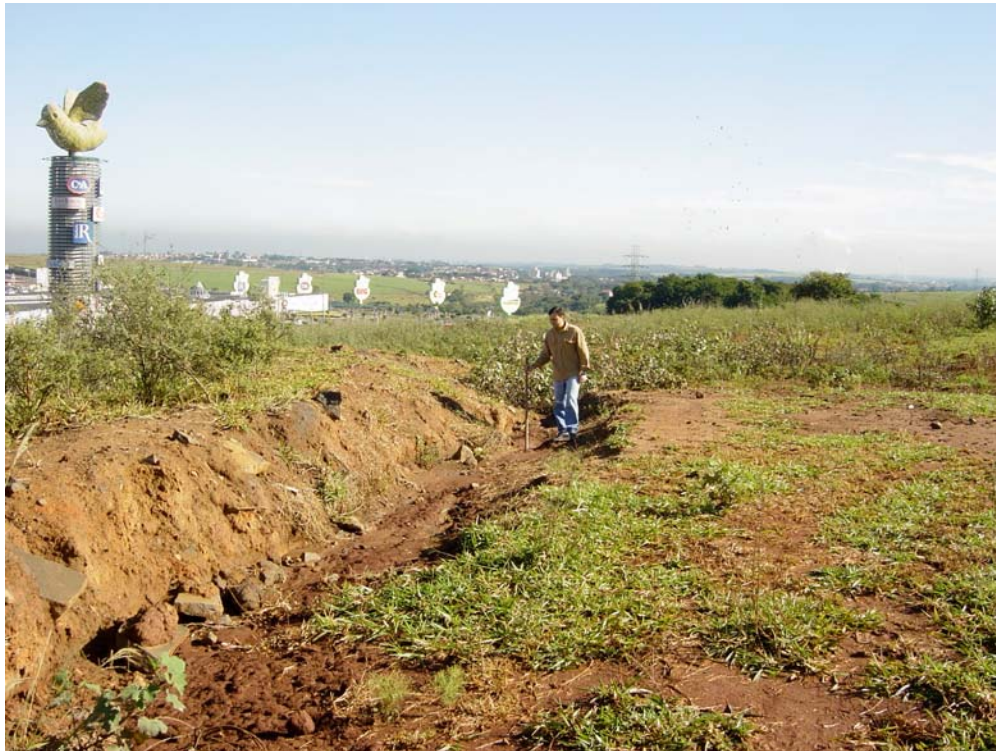
O terreno foi devidamente nivelado e na área foram construídos terraços do tipo Nichols, como apresenta a Figura 5. Porém, foi cometido um erro técnico em um dos terraços mais superiores, a montante da área terraceada (Figura 6): no momento de sua construção, teve seu direcionamento saindo da curva de nível e dirigindo-se para baixo, no sentido do declive, o que gerou um direcionamento preferencial das águas de chuva de escoamento superficial, causando problemas erosivos na área e destruindo parcialmente os camalhões dos terraços localizados a jusante. Este erro técnico causou os danos mostrados nas Figuras 7 e 8, que apresentam o rompimento dos terraços. Os problemas erosivos na área poderiam ser maiores se não tivesse sido construída a bacia de contenção apresentada na Figura 9. Diante do exposto, torna-se importante a restauração dos terraços parcialmente destruídos e a correção dos que estão construídos de maneira incorreta.

Fig. 6 – Detalhe da borda do terraço mal construída, direcionada à jusante da bacia, o que favorece um caminho preferencial das águas de escoamento superficial, causando ravinamento. Este erro, quase que pontual, gerou um risco de erosão na área, o que causou o rompimento dos camalhões dos terraços inferiores.

Problemas	Indicações técnicas
Terraços que atualmente não estão seguindo as curvas de nível (Figura 6), gerando direcionamento da água e causando processos erosivos.	Reconstrução seguindo as curvas de nível. Bom exemplo na Figura 5.
Camalhões dos terraços rompidos e destruídos (Figuras 7 e 8), impedindo que os terraços exerçam sua atividade de minimizar o processo erosivo.	Reconstrução dos camalhões rompidos.
Áreas com processos erosivos por ravinamento (Figuras 6, 7, 8 e 10).	Nivelamento do terreno e construção de terraços. A Figura 5 é um exemplo do terreno bem nivelado.
Áreas não contempladas pelos terraços (Figura 10). (Muito importante)	Construção dos terraços em nível, com direcionamento das bordas dos terraços inclinadas para a montante da bacia.
Áreas onde não houve o plantio com leguminosas arbustivas (Figura 10).	Executar o plantio com as mesmas características técnicas das áreas onde foram efetuados anteriormente, como apresenta a Figura 11.

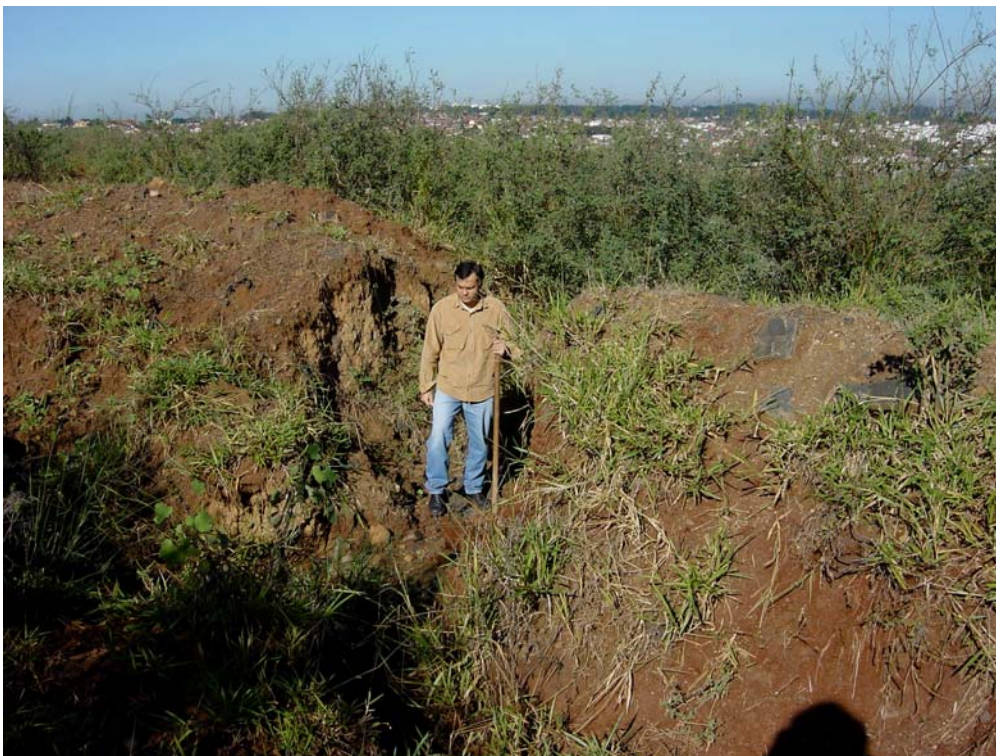
Fig. 7 – Detalhe de processo erosivo e do terraço rompido por má construção de outro terraço a montante, com necessidade de reparação.

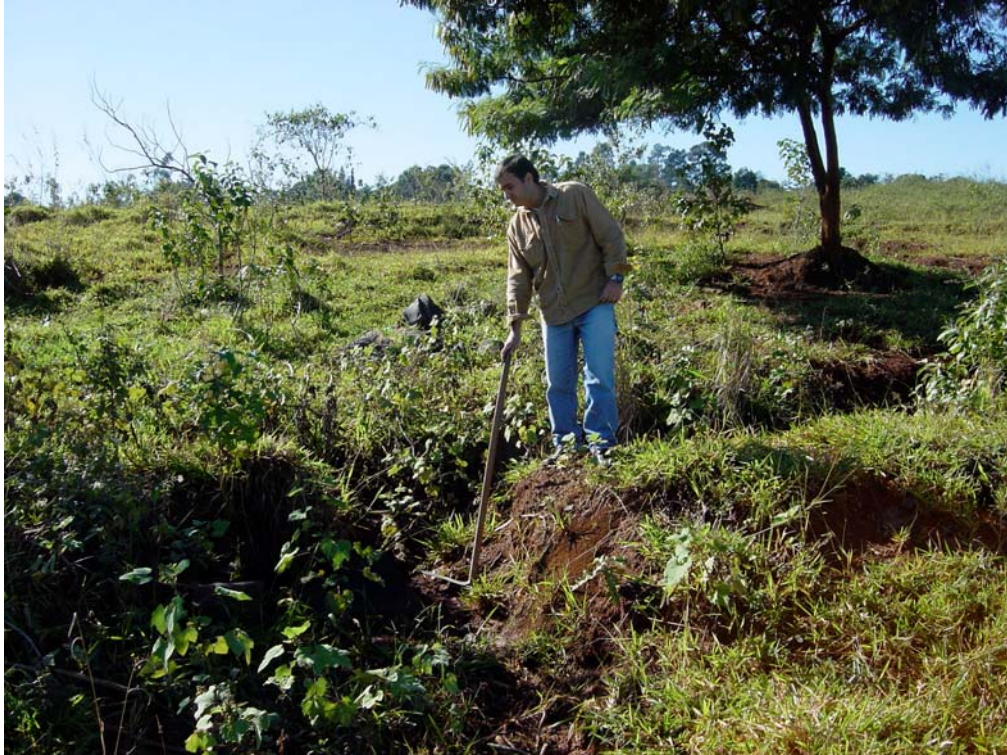
Fig. 8 – Detalhe do terraço rompido por má distribuição da água, causando erosão por ravinamento.

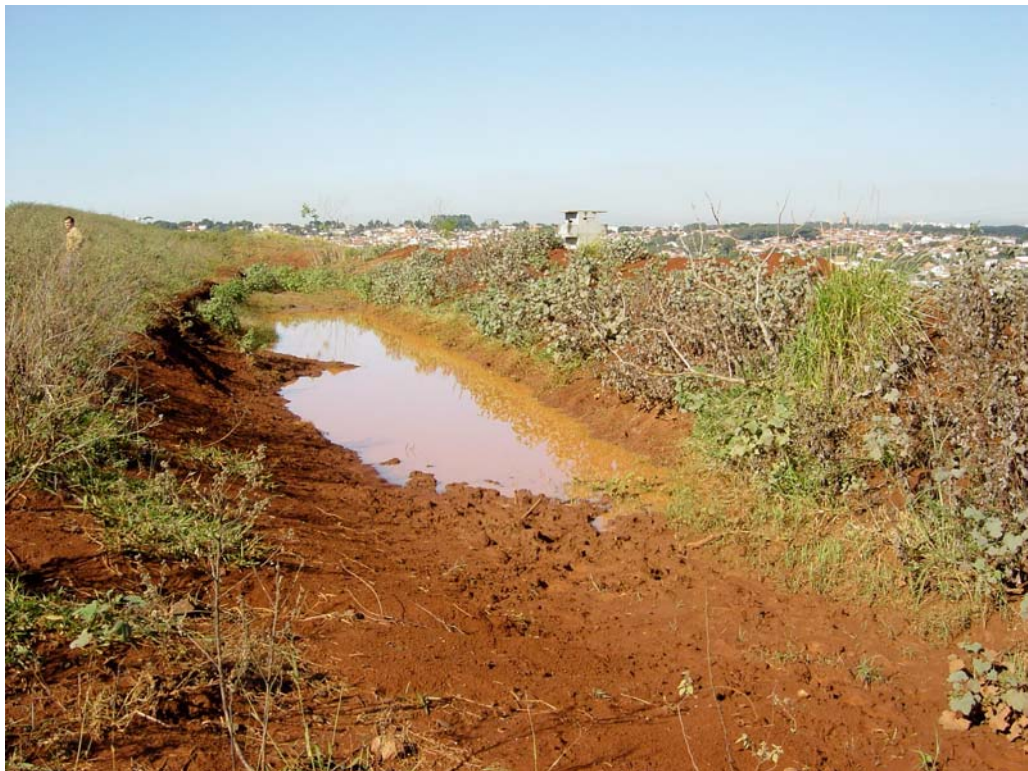
Fig. 9 – Detalhe da bacia de contenção evidenciando seu efeito positivo.

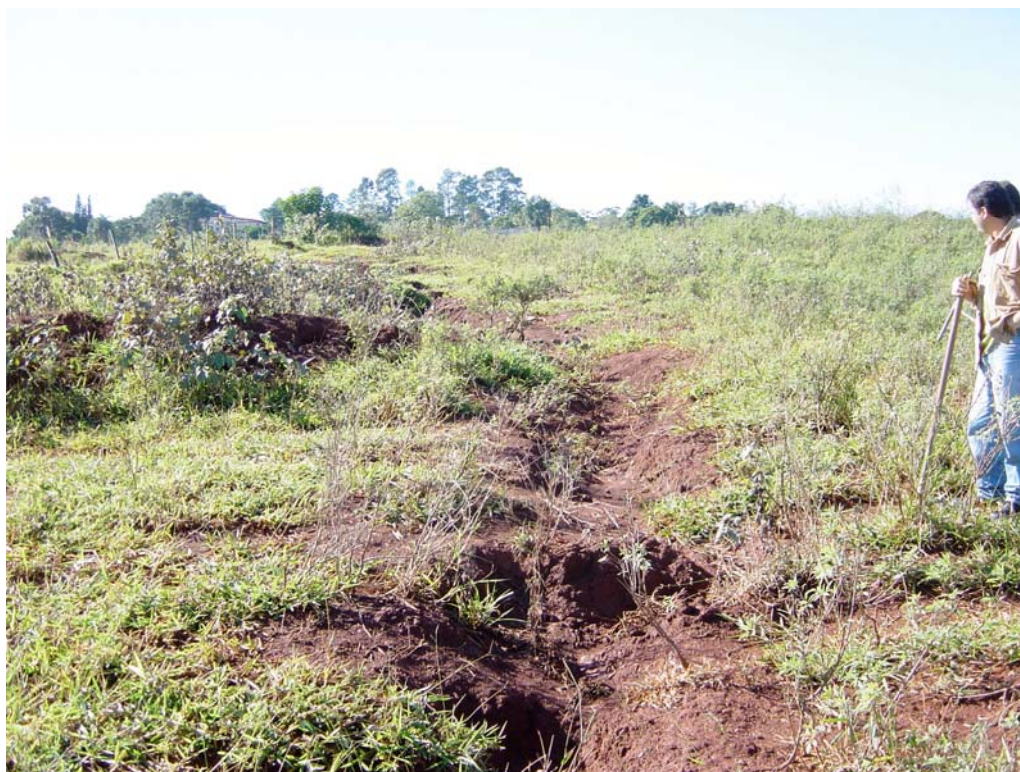
Outra incoerência técnica observada na área é a descontinuidade da construção dos terraços no sentido da Rodovia D. Pedro, sem aparente razão, gerando ravinamento em uma faixa paralela a uma cerca localizada na área (Figura 10).

Fig. 10 – Detalhe de erosão por ravinamento gerada por ausência de terraço.

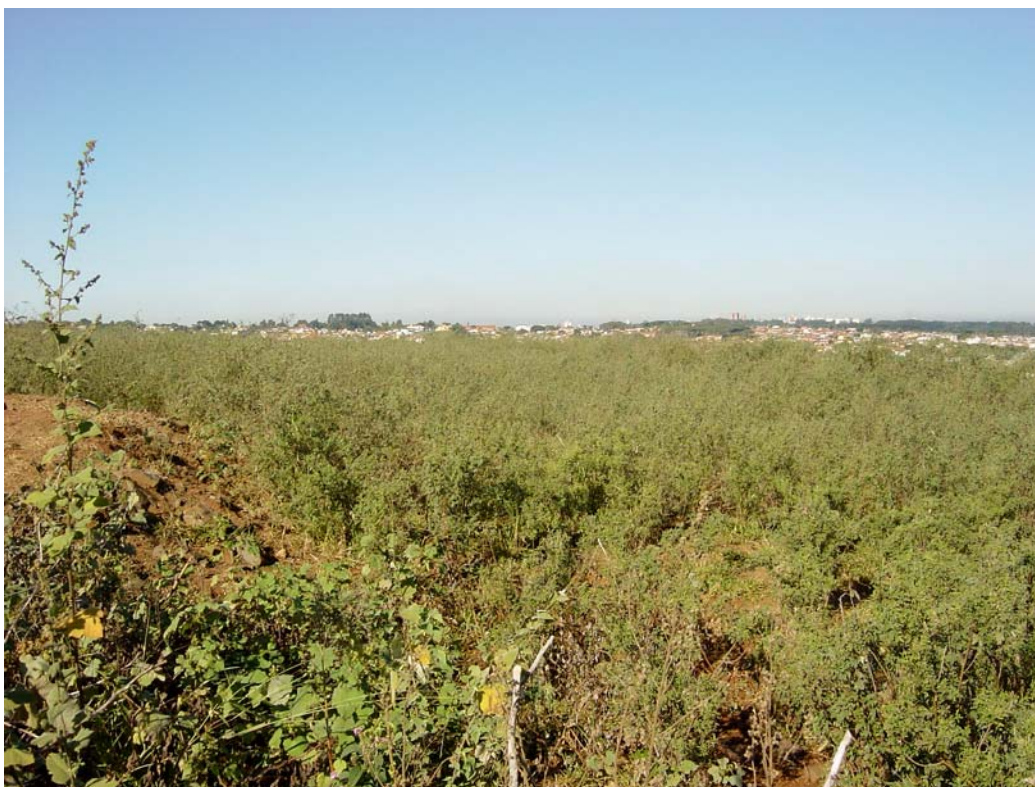
No local houve o plantio de leguminosas arbustivas, que se fixaram bem e no momento estão efetuando bom papel de cobertura do solo e minimizando os processos erosivos (Figura 11). Porém, o plantio não ocorreu em toda a área dos terraços, o que deveria ser feito.

Fig. 11 – Plantio de leguminosas arbustivas evidenciando sucesso: pode-se observar a boa cobertura do solo com alta densidade de plantas.
