RELATÓRIO DOS IMPACTOS DECORRENTES DA IMPLANTAÇÃO DA LAVRA DE EXPLORAÇÃO DE ÁGUA MINERAL PELA COMPANHIA ANTÁRTICA PAULISTA

Campinas-SP Outubro, 2003

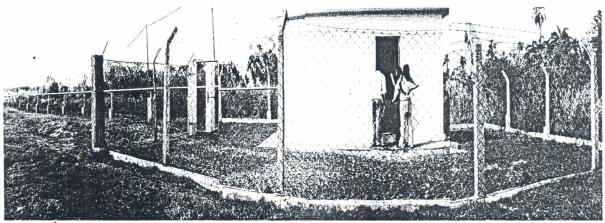
Na área do poço 1, localizado no topo da colina com coordenadas geográficas aproximadas de 22°42′53,8″ S e 47°00′3,6″ W Gr. (Figura 2), predomina um LATOSSOLO VERMELHO Distrófico típico textura média e argilosa fase relevo plano e suave ondulado. É um solo muito profundo, bem desenvolvido, bem estruturado, com coloração vermelha e matiz 2,5YR, é ausente em pedregosidade e rochosidade e seu relevo local é levemente convexo com declividade inferior a 5%. Apresenta horizonte superficial do tipo A moderado e subsuperficial do tipo B latossólico. O conjunto de suas propriedades resulta em um solo com baixo risco de erosão hídrica.

Fig. 2 - Área onde está localizado o Poço 1.

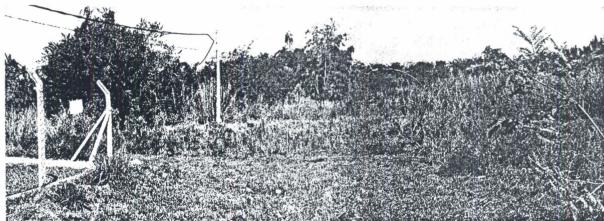
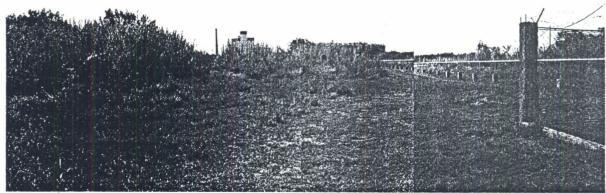
O uso e cobertura deste solo anterior à construção do poço 1 era com pastagem de gramíneas do tipo braquiária e napie, portanto a implantação do poço não teve impacto algum sobre a vegetação nativa, uma vez que a vegetação adjacente ao poço continua sendo de gramíneas (Figuras 3 e 4). E a impermeabilização do solo pela construção do poço pode ser considerada desprezível, devido às diminutas dimensões da alvenaria edificada. Foi percebido na estrada de acesso ao poço a ausência de sistema de drenagem superficial, o que pode acarretar em intensificação dos processos erosivos, sendo interessante a construção de tal sistema, tipo canaletas na lateral da estrada para impedir a formação de voçorocas.

Fig. 3 - Área do entorno do Poço 1.

Fig. 4 - Área do entorno e caminho de acesso ao Poço 1.

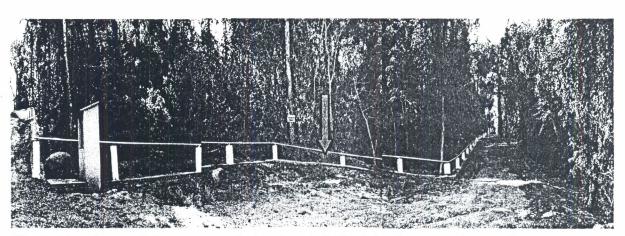
Nas áreas dos poços 2 e 3, localizados na encosta da colina com coordenadas geográficas entre 22°42′45,2′′ S e 47°00′3,5′′ W Gr. e 22°42′40,9′′ S e 46°59′44,1′′ W (Figuras 5 e 6) predomina um complexo de CAMBISSOLO HÁPLICO Tb Distrófico típico e léptico com textura média fase relevo suave ondulado e ondulado moderadamente rochoso. Solo predominantemente pouco profundo, com desenvolvimento incipiente e relevo local convexo com declividade predominante entre 5 e 8%, podendo ser superior a 10%, em alguns pequenos trechos. Apresenta horizonte superficial do tipo A moderado e subsuperficial do tipo B incipiente. O conjunto de suas propriedades resulta em um solo com moderado risco de erosão hídrica, carecendo de algumas práticas conservacionistas para conter a erosão hídrica, maiores do que os solos da região do poço 1.

Fig. 5 - Vista do poço 2, fora de operação (seta) e tubulação de bombeamento do poço 3.

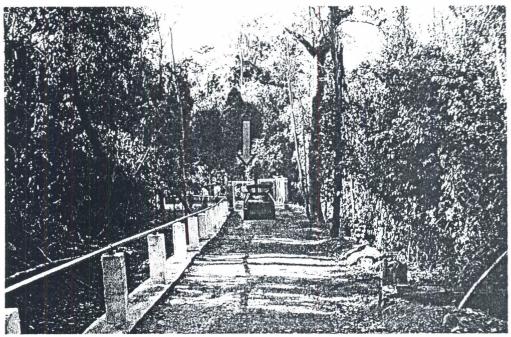
Fig. 6 - Vista da lavra de acesso ao Poço 3, indicado pela seta.

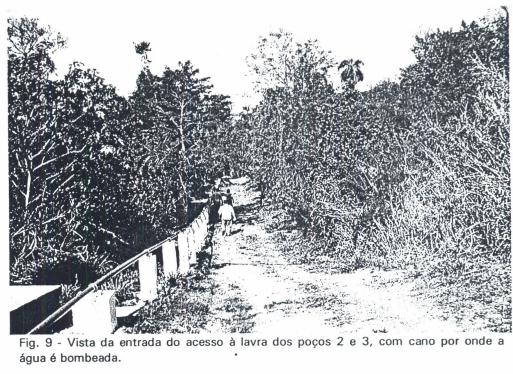
A Mata Santa Úrsula (Figuras 7 e 8) é um remanescente de Floresta mesófila semidecídua representante das matas tropicais, latifoliadas, semisecas, de altitudes medianas e com porte médio a alto. Típicas de regiões de clima tropical estacional com duas estações bem definidas: verões úmidos e quentes e invernos mais frios e secos, é a formação florestal, que no Estado de São Paulo, estende-se desde a crista da Serra do Mar até o Rio Paraná, ocorrendo de forma bastante diversificada. Quanto à sua composição florística, possuem espécies típicas com representantes das famílias Fabaceae, Meliaceae, Rutaceae, Euphorbiaceae, Myrtaceae, Lauraceae, Rubiaceae e Moraceae, com predominância de gêneros como Zanthoxylum (mamiguinha), Cupania (camboatá), Croton (iricurana), Gochnatia (cambará), Parapiptadenia (angico), Peltophorum (canafístula), Cariniana (jequitibá), Tabebuia (ipê), Astronium (guaritá), Piptadenia (angico, pau-jacaré), Copaifera (copaíba), Schizolobium (guapuruvú), Erythrina (mulungú) e Machaerium (jacarandá, caviúna) entre outros. Para a construção e acesso aos poços 2 e 3, foi necessária a remoção de aproximadamente 2500 m² dessa vegetação de mata nativa, este acesso construído dentro da mata pode ser ilustrado pelas figuras 9 e 10. Durante este processo, também foi removida a camada mais superficial do solo, na maior parte não ultrapassando os 50 cm, como também foi gerada a compactação do solo que cobre a estrada de acesso aos poços. Essas ações de remoção da vegetação nativa, remoção da camada superficial do solo e compactação, diminuem as taxas de infiltração das águas de chuva no solo, acarretando um aumento do escoamento superficial das águas das chuvas e consequentemente dos processos erosivos (Figuras 11 e 12). Como o solo dessa região apresenta maior risco de erosão e o impacto sobre ele pode ser considerado grande em termos pontuais, mas menor ao analisar a pequena área que ele ocupa no espaço, a construção de um sistema de drenagem superficial, com canaletas, que margeie a estrada de acesso aos poços deve ser suficiente para minimizar este problema. Isto torna-se muito importante e diminui muito o impacto causado pela instalação dos poços, sendo de grande relevância na eliminação do processo erosivo que vem ocorrendo na área e pode se estender para o entorno.

Figs 7 e 8 - Vista do interior da mata Santa Úrsula, onde foi implantado o Poço 3.

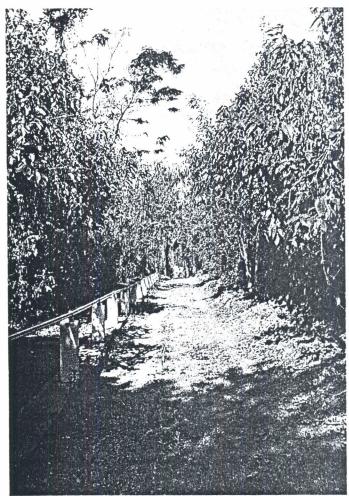
Fig. 10 - Vista ao acesso à lavra dos poços 2 e 3.

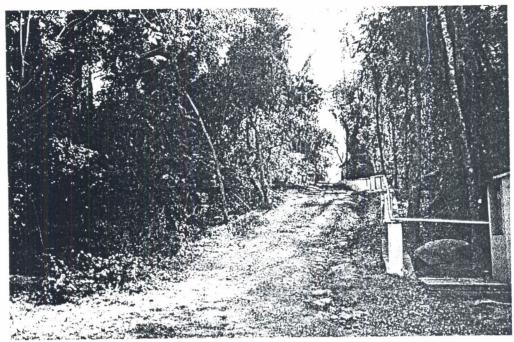
Fig. 11 - Vista mostrando processo de erosão do solo.

Os poços 2 e 3 estão localizados dentro de área da mata Santa Úrsula e, para serem implantados (estrada, edificações e casa de máquinas), foi necessário a erradicação de uma área de 2500 m² de mata nativa. Também neste caso, a estrada de acesso aberta gerou uma área susceptível a erosão e fortes escorrimentos de águas superficiais, carreando sedimentos sobre a vegetação e nascentes do entorno e em área de declive. Foi sugerida a construção de canaletas nas bordas da estrada, com um sistema de diminuição da energia cinética das águas, para minimizar este tipo de problema.

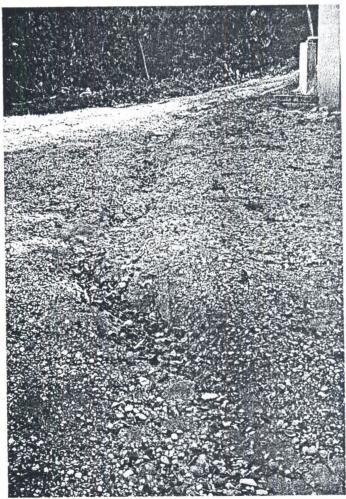
Fig. 12 - Detalhe da erosão do solo.

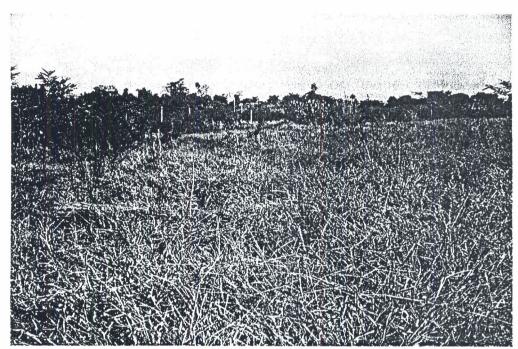
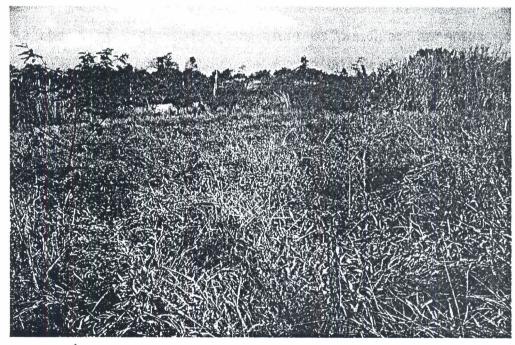
A equipe da EMBRAPA Monitoramento por Satélite foi até este local e verificou que pouquíssimas mudas sobreviveram no local do plantio, talvez menos de 10%. As figuras 13 e 14 ilustram que a área de plantio de mudas foi totalmente invadida pela vegetação herbácea de capins napie e braquiária. Eles impediram a boa implantação das jovens árvores, pois estas ainda apresentavam um porte muito incipiente (inferior a 50 cm) para competirem com estas pastagens. Julga-se necessário a presença de técnicos do DPRN - SMA no local para aferir o sucesso de implantação das mudas e consequentemente avaliar se a ação de compensação foi efetivamente realizada ou não.

Fig. 13 - Área onde foi realizado o plantio de mudas como ação de compensação.

Fig. 14 - Área de plantio de mudas como ação de compensação.

Também em perícia de campo pode-se observar que a área destinada para o plantio de mudas nativas como ação de compensação para a área de mata nativa erradicada não cumpriu sua função. Ela encontra-se totalmente tomada por capins, que provavelmente sufocaram as mudas, neste tipo de ação é necessário o acompanhamento das mudas e a constante capina em torno das mudas até que estas adquiram tamanho suficiente para competirem com a vegetação herbácea expontânea.
