Documentos 122

Diagnóstico e Plano de Adequação da Infra-estrutura da *Embrapa Florestas*

Colombo, PR
2005

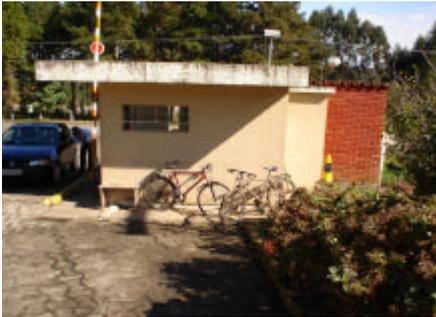
A portaria da *Embrapa Florestas* não oferece as mínimas condições de segurança e de funcionalidade. A falta de visibilidade para o vigilante de plantão resultou na morte de um empregado da empresa de segurança decorrente da ação de marginais.

Figura 1 - Guarita sem condições de visibilidade adequada, de funcionalidade e de segurança.

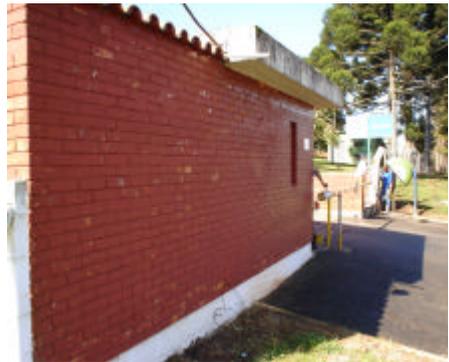
Figura 1a - Fachada principal com frente para a BR 476, verifica-se a falta total de visibilidade do vigilante, em todos os sentidos. Mau posicionamento da cancela e sem condições de segurança.

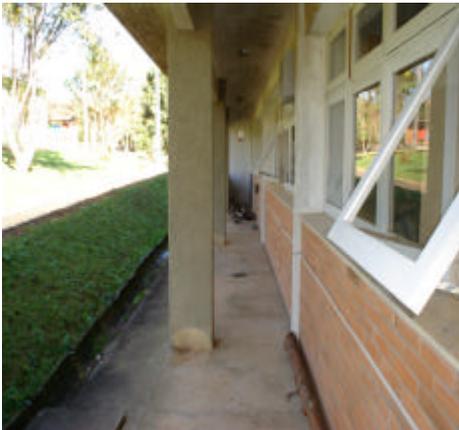
As paredes externas das salas dos pesquisadores do Laboratório de Fitopatologia contêm um recuo desnecessário e sem utilização. A mudança destas paredes, além de ampliar as salas, possibilitará uma maior funcionalidade das mesmas, proporcionando uma disposição mais eficiente dos equipamentos de trabalho e, conseqüentemente, bem estar e melhores condições de trabalho.

Figura 2 - Vista longitudinal da área a ser aproveitada para a ampliação das salas de Pesquisadores, melhorando as condições de trabalho. A adaptação é de baixo custo e alto benefício.

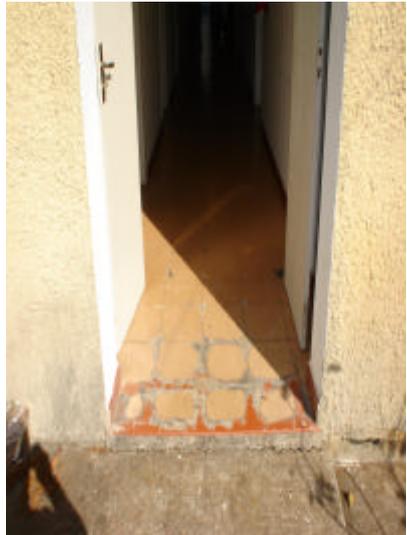
Figura 2a - Acesso ao Laboratório de Fitopatologia com danos e umidade no piso.

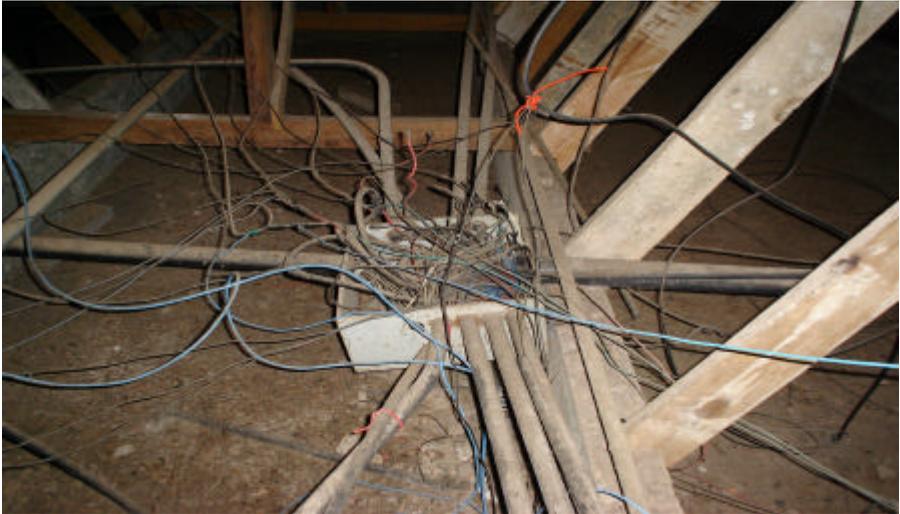
Para atendimento dos acréscimos de carga do laboratório de entomologia, foram sendo estendidos cabos e fios, o que gerou acúmulo de fios desorganizados e que podem gerar um sinistro decorrente de curto circuito nas instalações.

Figura 3 - Rede elétrica improvisada sobre a laje para atender às demandas de pesquisa. Apresenta risco iminente de curto circuito.

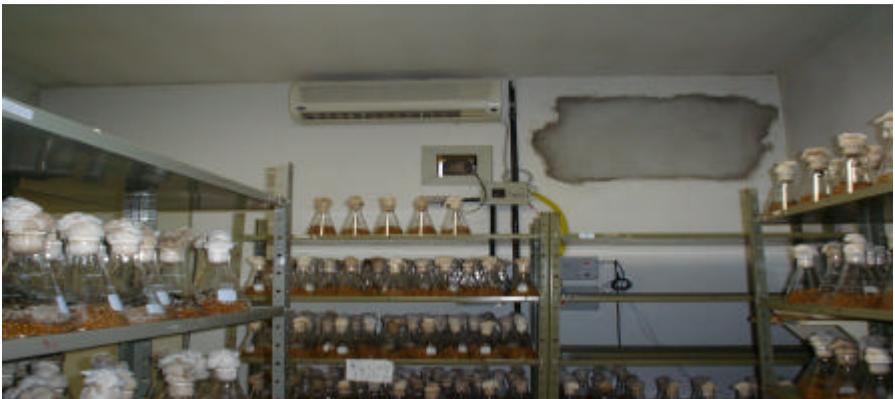
No período de março até agosto, o laboratório de entomologia prepara doses de nematóides que são distribuídas aos produtores e às empresas florestais para aplicação no campo. Nestes meses, as condições de trabalho e de segurança nas salas de capelas e de criação de nematóide são desumanas, considerando-se o tempo de exposição imposto aos empregados e estagiários do laboratório. Ocorrem exposições a ruídos, produtos químicos e fungos dos nematóides, bem como altas temperaturas, por falta de um sistema adequado de controle ambiental.

Figuras - 4 Sala de criação de Nematóides, sistema de climatização precário e inadequado, colocando em risco material de pesquisa.

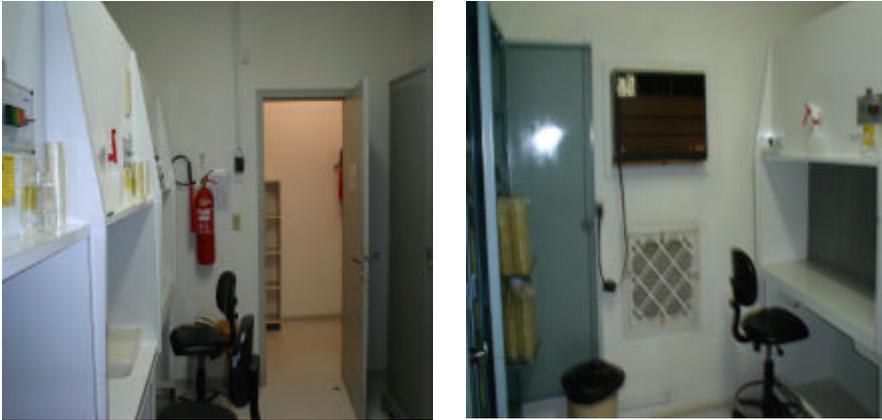
Figuras - 5 e 6 Sala acética – Tratamento ambiental inefficiente, ruído elevado, baixa exaustão de vapores de álcool e climatização deficiente. Riscos de acidente de trabalho por fadiga, alta concentração de álcool no ambiente e possível contaminação biológica por fungos e ácaros.

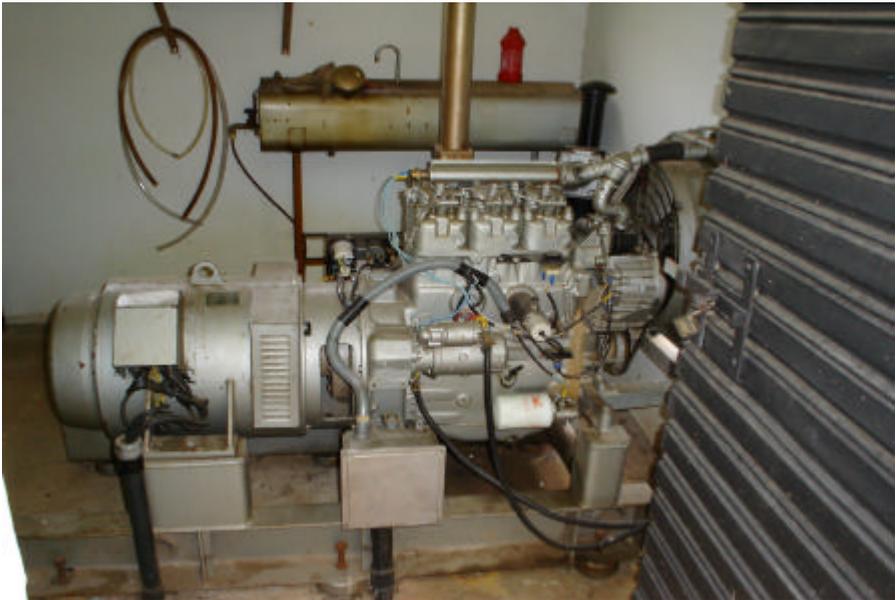
Devido à sobrecarga do sistema, freqüentemente, ocorrem quedas do disjuntor do quadro de distribuição de energia de emergência.

Figura 7 – Grupo Gerador de Emergência. Capacidade esgotada (35KVA) em função de adição no sistema de emergência de novos equipamentos elétricos, destinados à pesquisa. Risco de falha no sistema fixo de proteção contra incêndio, por sobrecarga e falta de energia no conjunto moto bomba (15KVA) ligado no gerador de emergência.

Estamos propondo a ampliação da capacidade do Grupo Gerador de Emergência para 112KVA, em substituição ao equipamento atual com capacidade de apenas 35KVA.

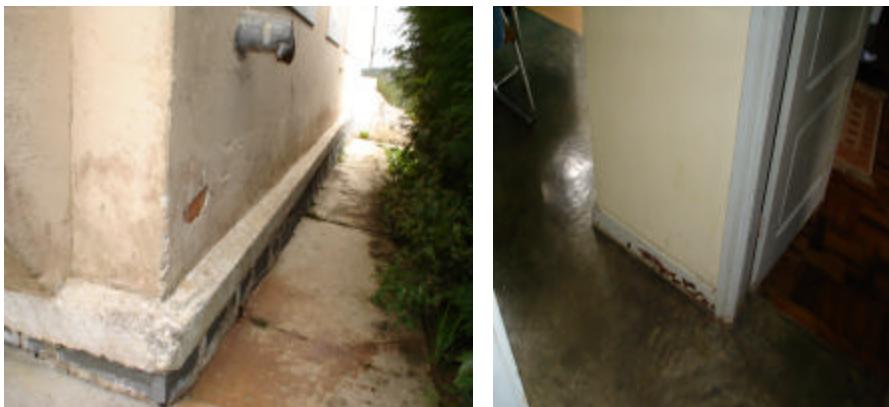
Figura 8 e 9 – Detalhes da casa a ser reformada para instalação do Laboratório de Monitoramento. É necessário reformar a cobertura e madeiramento estrutural. Apresenta infiltrações de água, goteiras, infestação de cupins e apodrecimento nos rodapés.

Os imóveis precisam de obras de adequação e reforço da rede elétrica, instalação de rede para Internet, revisão da cobertura e pintura geral.

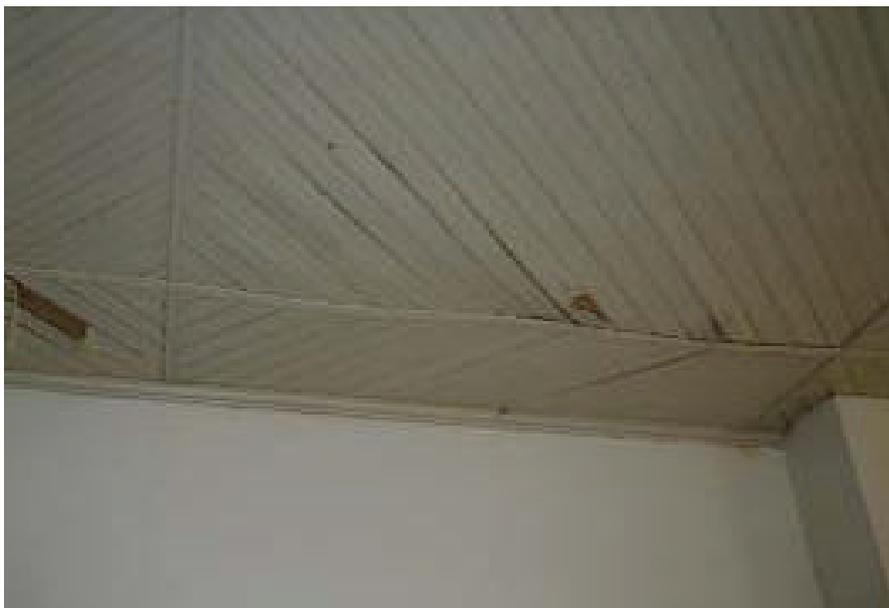
Figura 11 – Detalhe do forro da casa onde será instalado o Laboratório de Monitoramento. Apodrecimento da estrutura do telhado e infiltração do forro.

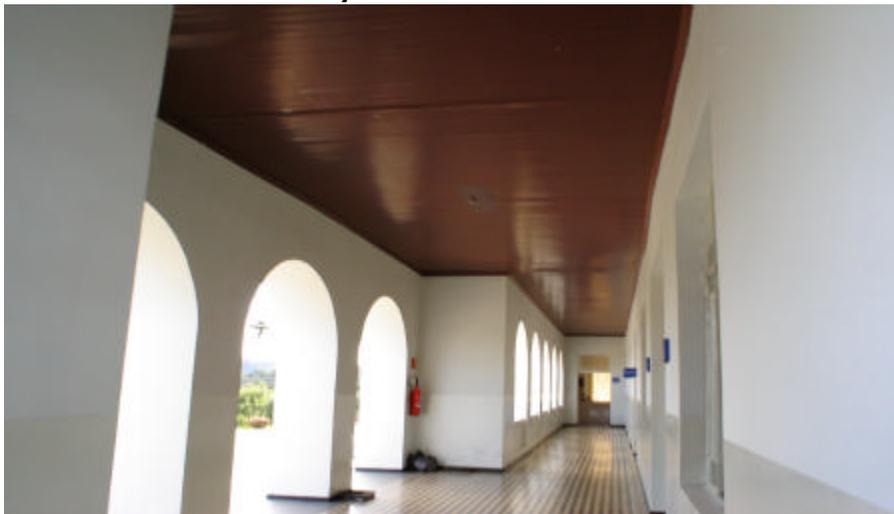
preventiva, os imóveis estão com o madeiramento comprometido pela infestação de cupins e apodrecimento devido à infiltração de águas de chuva.

Figura – 12 Deformações no forro do Hall de acesso principal do Prédio da Administração, pela ação de cupins e constantes infiltrações de água do telhado, conseqüente apodrecimento da sua estrutura.

A alternativa será fazer a substituição do madeiramento.

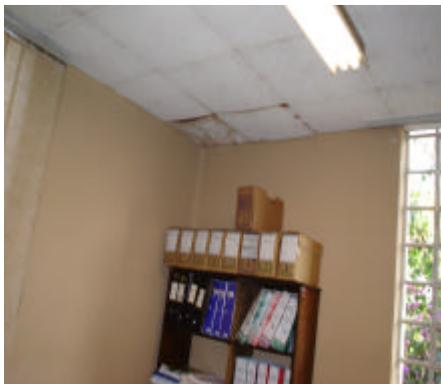
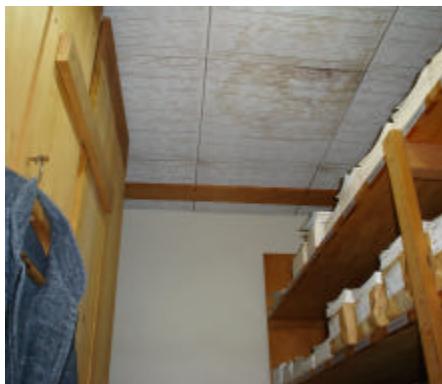
Figuras 13 e 14 –Infiltrações nos forros das salas do SOF e do Almoxarifado, com risco de danos e perdas de documentos contábeis e de estoque. Existem casos similares em todas as dependências do prédio da administração, tendo em vista danos na cobertura decorrentes de ações do tempo e cupins. Área do prédio 700 m2.

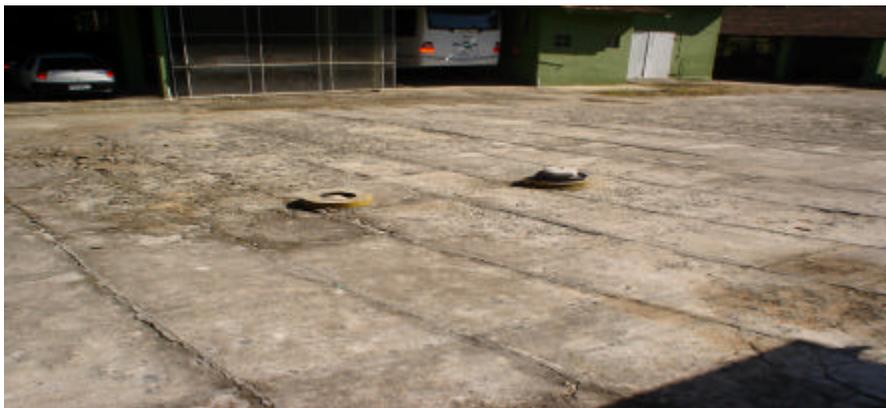
Figura 15 - Pavimentação do Setor de máquinas e veículos, com deterioração total.

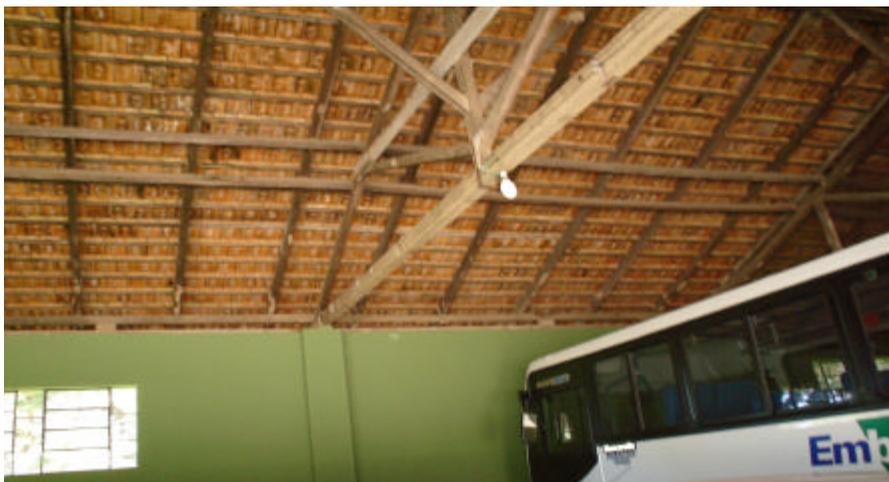
Figura 16 - Telhas com umedecimento pelo desgaste e aumento da permeabilidade das mesmas.

Flechas consideráveis na estrutura de madeira de sustentação do telhado, madeiramento infestado por cupins e parcialmente deteriorado, colocando em risco a frota de veículos da Unidade. Situação similar nos prédios da marcenaria, manutenção, galpão de máquinas agrícolas e depósito do SPM.

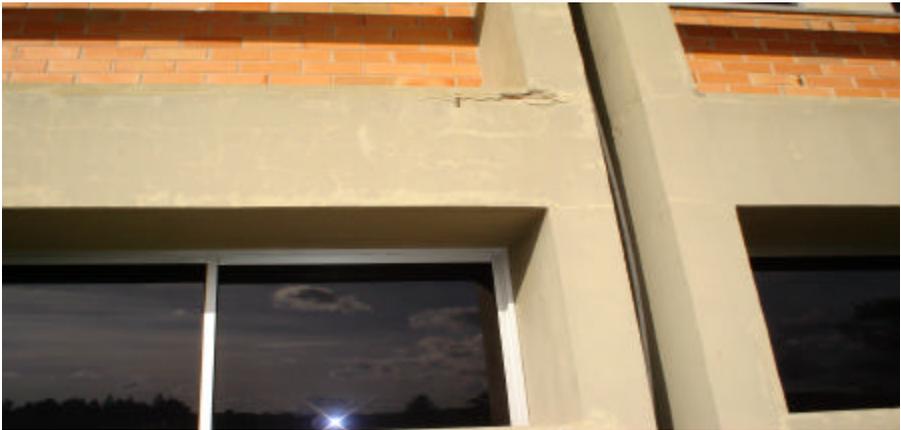
Figura 17 – Aparecimento de pontos de ferrugem em vários locais da fachada do Prédio da Pesquisa. Área de 3.200 m².

É necessária uma avaliação urgente por um especialista em patologia de estruturas e emissão de laudo técnico.

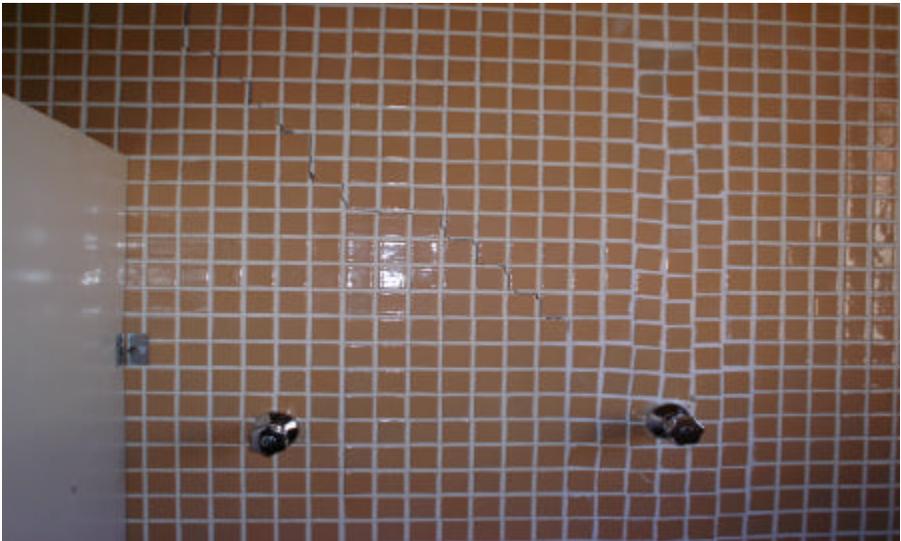
O prédio apresenta, desde a sua construção nos anos 80, problemas com as juntas de dilatação, onde não existem espaços para o trabalho estrutural, dando origem às fissuras nas alvenarias. Já ocorreram casos de queda do reboco das vigas, que poderiam ter causado graves acidentes, se ocorridos durante o expediente.

Figura 18 - Fissura no sanitário em decorrência da dilatação do prédio. Há casos similares em várias dependências e corredores do Prédio da Pesquisa, envolvendo quadros de força e sistema de prevenção de incêndio, com tendências de agravamento.

Este trabalho requer a contratação de empresa especializada em tratamento e recuperação de estruturas.

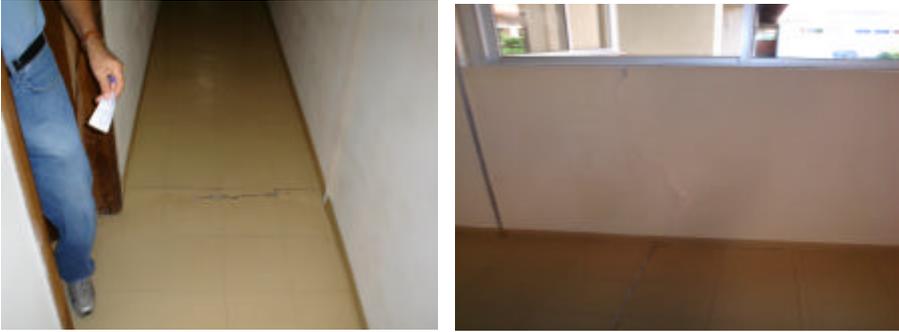
Figura 19 e 20 - Desnível no piso do pavimento superior e fissuras nas dilatações longitudinais.

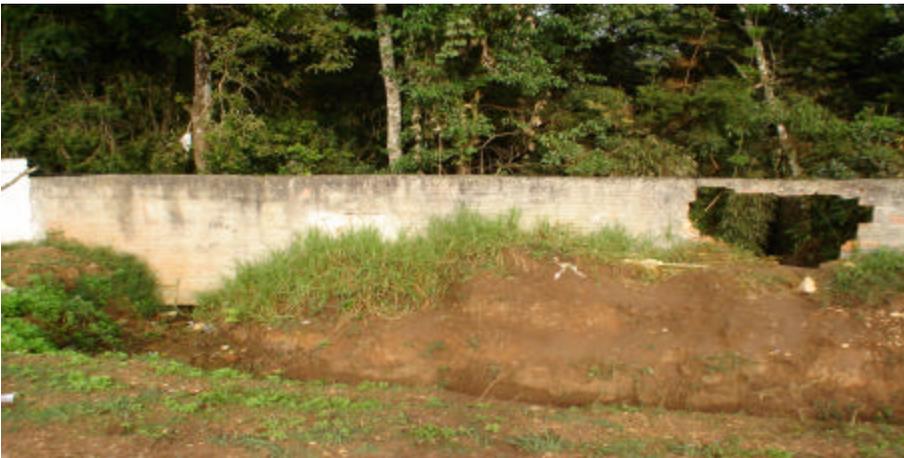
Figura – 21 Buracos e aterro do lado externo inutilizando a função original.

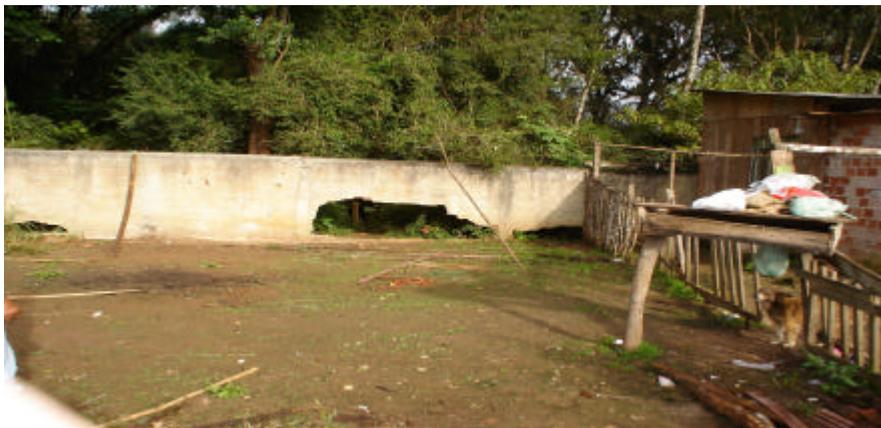
Figura – 22 Danos no muro causados pela ação das águas da chuva.

Existem aproximadamente 7 situações semelhantes a esta, devido a problemas ambientais, inclusive aterro de riacho e construções irregulares no entorno.

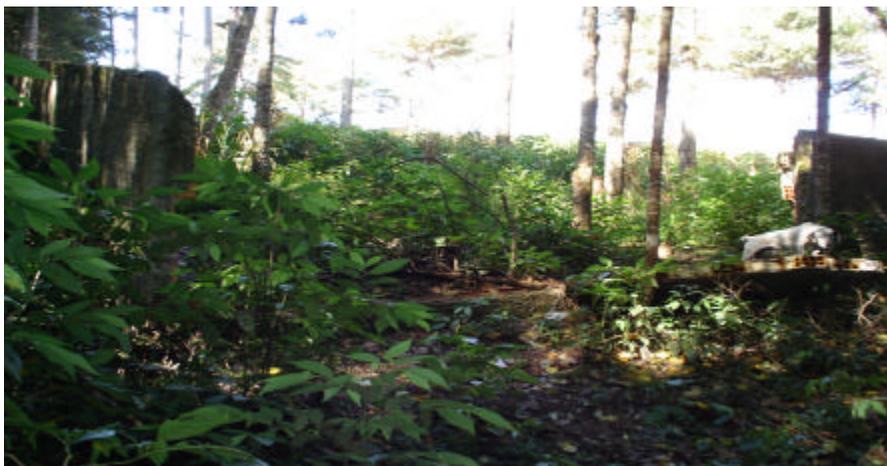
Figura – 23 Danos ao muro pela ação das águas da chuva. A recuperação deste local como nos demais se faz necessária, urgentemente, sob risco de invasão.

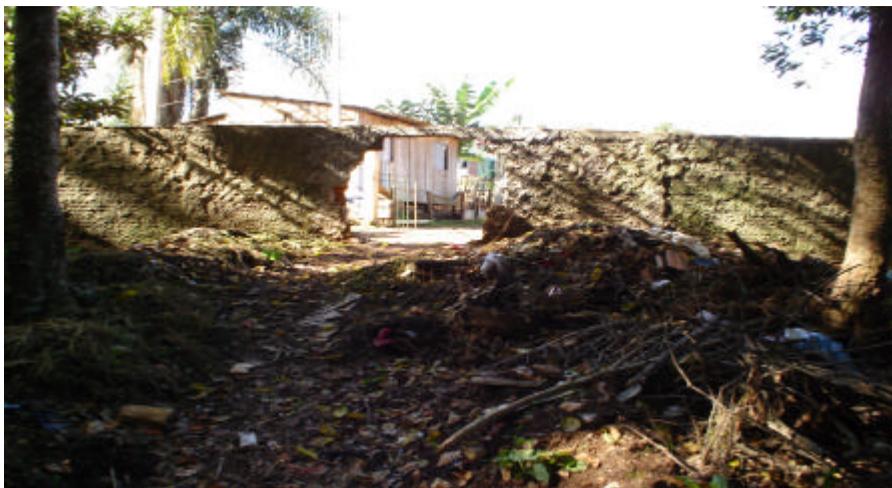
Figura 24 - Buraco no muro. Neste local, a Embrapa fez várias reconstruções do muro, sendo que os moradores reabrem-no, imediatamente. Ao longo do muro há vários outros casos similares. Verifica-se grande volume de lixo jogado pelos moradores. A Embrapa fez vários comunicados aos órgãos competentes. Foi notificada pelo Instituto Ambiental do Paraná. No final de 2004, contratou serviços de terceiros para recolhimento do lixo jogado. O problema continua, pois diariamente os moradores jogam lixo ao longo do muro. Também ocorrem casos de corte ilegal de madeira das áreas de preservação permanente/reserva legal, além de desova de carcaças de veículos roubados.

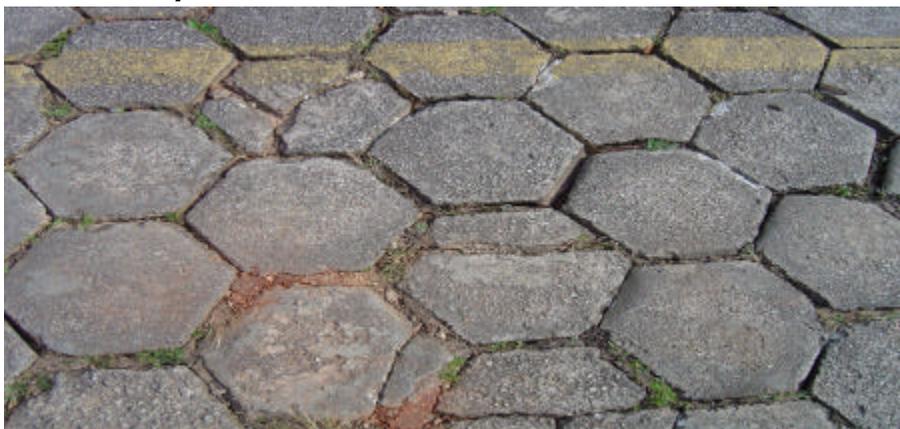
O arruamento interno construído nos anos 80 no entorno do prédio da pesquisa, com 2.000 m² de calçadas, apresenta danos estruturais, com ruptura do pavimento, base de infiltração e afundamentos, blocos de pavimentos soltos e/ou danificados. O local do arruamento foi objeto de aterro, sendo que o solo é bastante vulnerável a infiltrações e não foi projetado para receber tráfego pesado. Por esta razão, o ônibus da Embrapa não circula no local, o que tem causado bastante transtorno e motivando reclamações por parte dos funcionários que precisam se deslocar até outros pontos para apanhar o ônibus.

Figura 25 - Sistema viário de acesso e contorno ao prédio da Pesquisa, estando 80% danificado, constituído de blocos quebrados ou soltos. Existem problemas de dimensionamento da base, não suportando o tráfego. A solução será a substituição da atual pavimentação, com substituição e reforço da base.

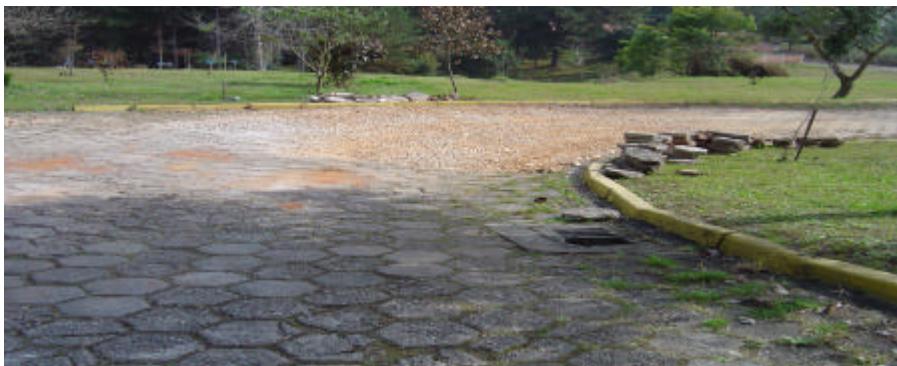
Figura – 26 Pavimento danificado. Feito a retirada dos blocos e substituição provisória com saibro.
