Instituto de Pesquisas e Experimentação Agropecuárias do Norte

**O PROBLEMA DA QUEDA
ACIDENTAL DE MANGUEIRAS
EM BELÉM**

BATISTA BENITO GABRIEL CALZAVARA

1969

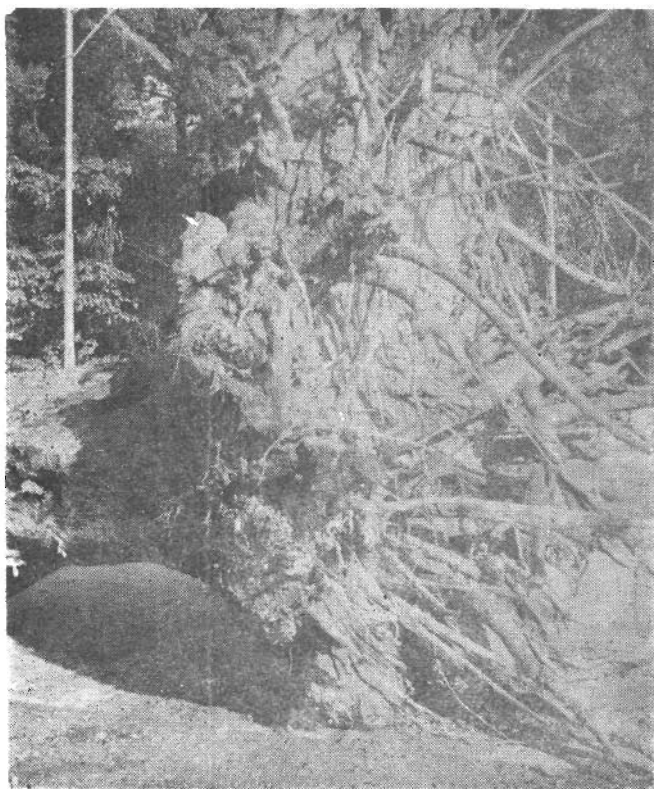
Observações feitas previamente por um dos autores, (Dr. Calzavara) do sistema radicular de mangueiras tombadas acidental ou intencionalmente (fotos 1, 2 e 3) põem em evidência a pobreza do sistema radicular das mangueiras de Belém, *principalmente pela ausência de pivotante, compensada em parte pelo maior vigor do sistema superficial* (foto 4).

Foto 1 — Mangueira derrubada para ampliação das pistas da Almirante Barroso.

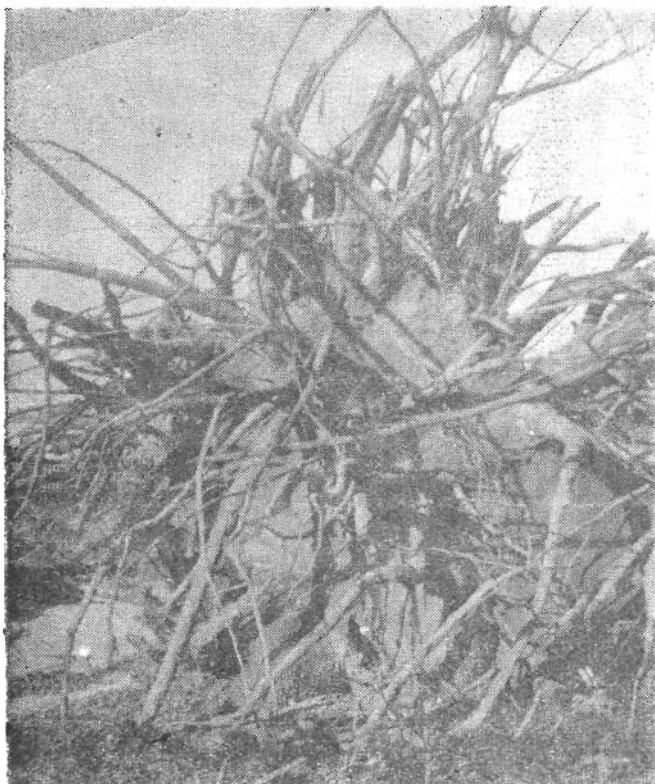
Conclui-se, portanto, que nas condições atuais, o sistema radicular das mangueiras em Belém por estar reduzido as raízes laterais, provávelmente na maioria dos indivíduos, não oferece condições adequadas de sustentação de parte aérea, com margem razoável de segurança, devido ao grande porte das árvores.

Foto 2 — Mangueira tombada acidentalmente, mostrando a falta de apóio radicular.

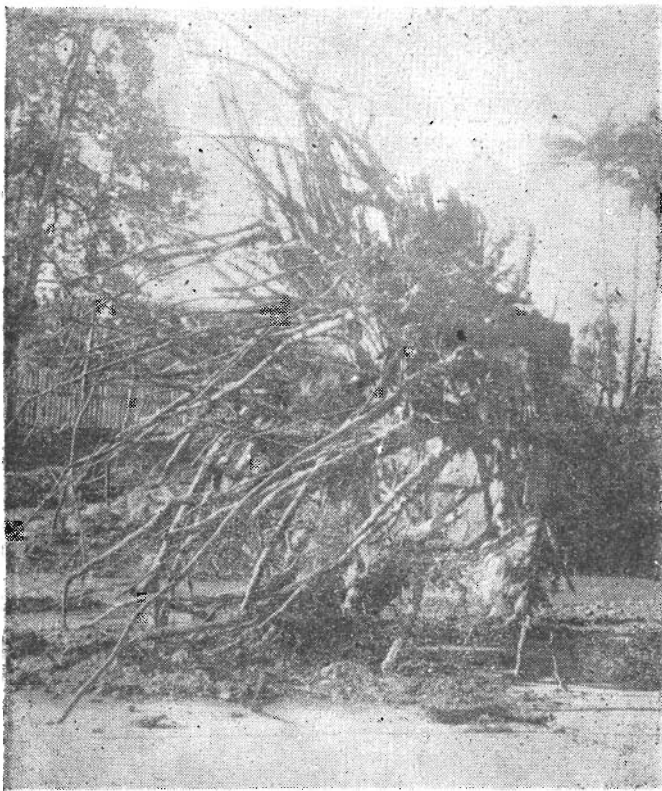
A atrofia ou ausência de pivotante, em plantas que normalmente desenvolvem êsse tipo de raiz, como a mangueira, é uma reação a condições adversas de crescimento do sistema radicular, seja por impedimento mecânico, como a presença de camada impenetrável de piçarra no sub-solo, ou má aeração devida a drenagem fraca ou falta de contato direto entre o solo e a atmosfera, como é o caso de ruas pavimentadas.

Foto 3 — Mangueira da foto 2. Vista de outro ângulo
Mostrando a deficiência radicular e ausência
da pivotante
Demonstra claramente a falta de base para
uma altura exagerada.

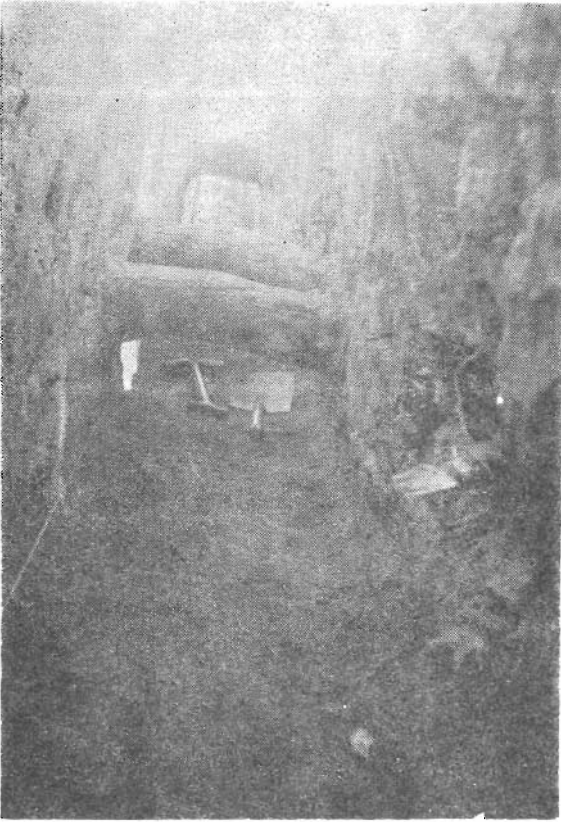
Foto 4 — Raízes laterais vigorosas, aparecendo na abertura das valas.

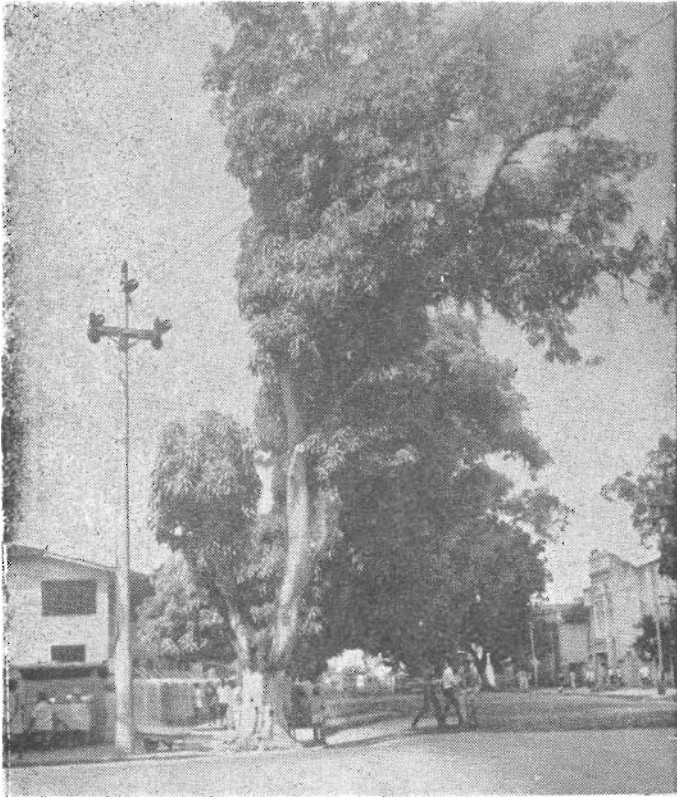
Resta, portanto, basear a análise a ser feita, em evidências indiretas, tais como, a presença crescente de epifitas (foto 5) e redução do índice de área foliar (foto 6) que sugerem estarem realmente as mangueiras de Belém atingindo a fase senil.

Foto 5 — Exemplo de árvore senil. Presença crescente de epifitas e baixo IAF.

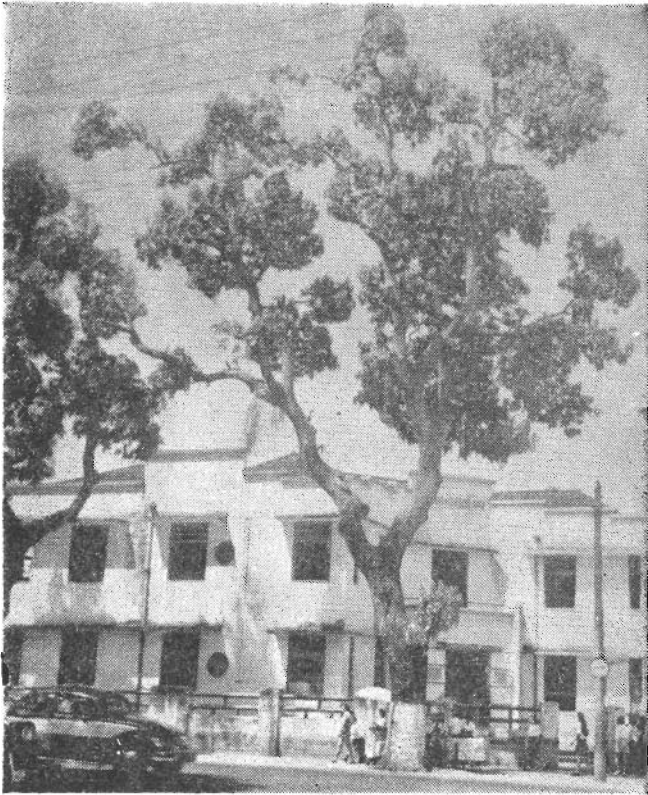
Foto 6 — Exemplo de árvores senil. Baixo índice de área foliar.

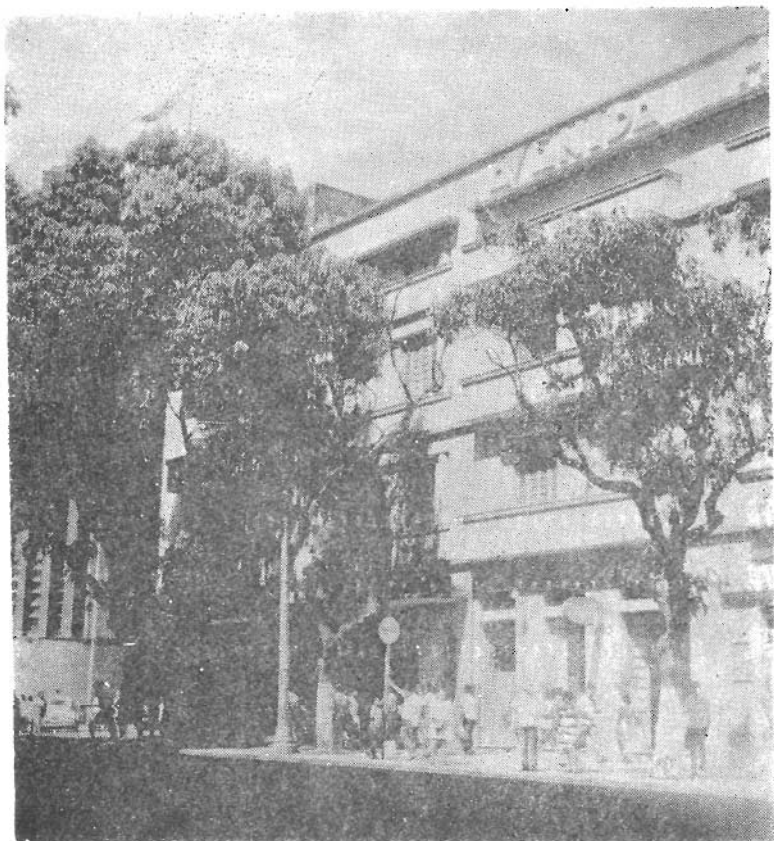
Foto 7 — Árvore provavelmente da mesma idade, com extremas diferenças de vitalidade. Provavelmente variações individuais devidas a diferenças de carga genética.

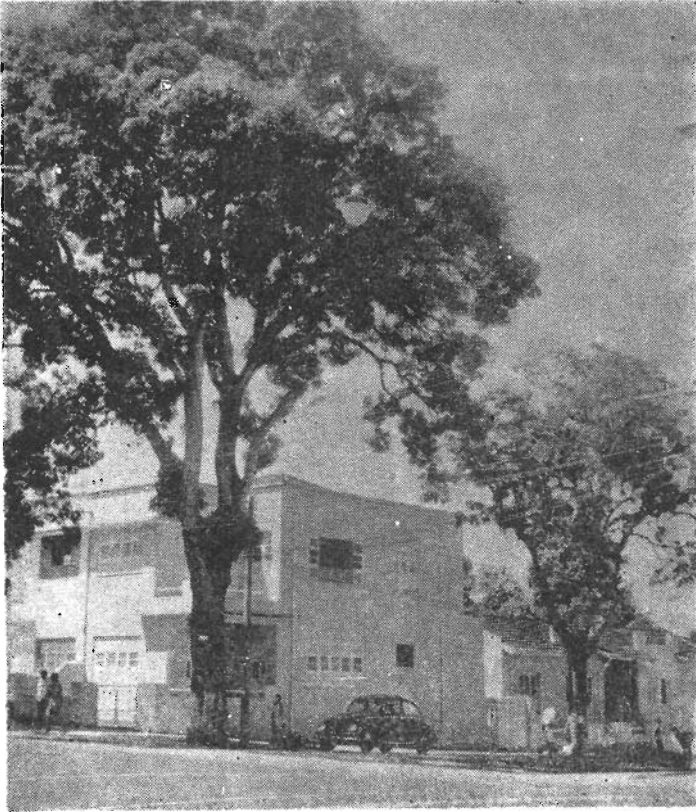
Foto 8 — Considerações iguais a foto 7

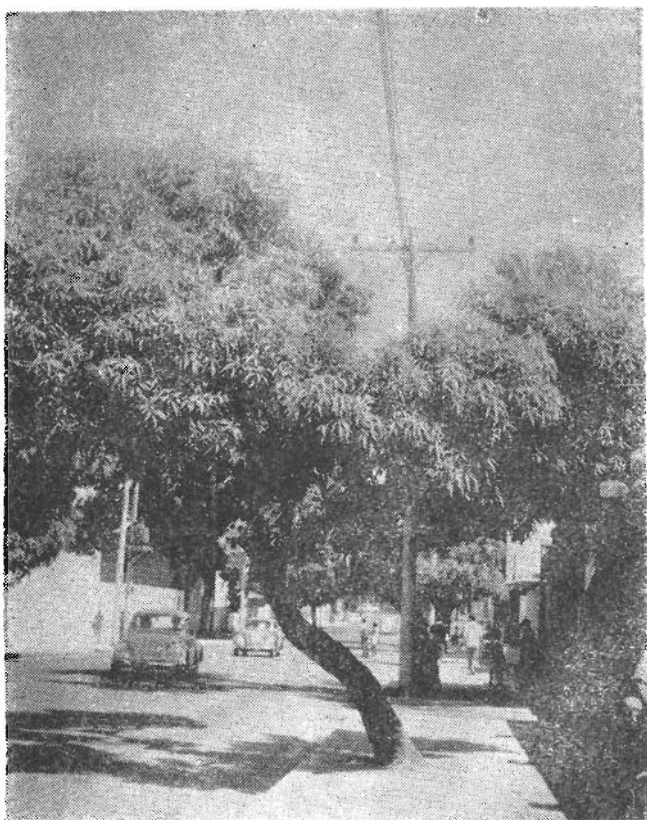
Aproveitando o ensêjo, embora reconhecendo as dificuldades que envolvem o assunto, queremos pôr em evidência os efeitos desastrosos das podas feitas para evitar o contato com fios elétricos (fotos 9, 10 e 11) apresentando verdadeiras mutilações da copa.

Foto 9 — Efeitos desastrosos da poda forçada pela proximidade de fios da rede de distribuição de energia elétrica.

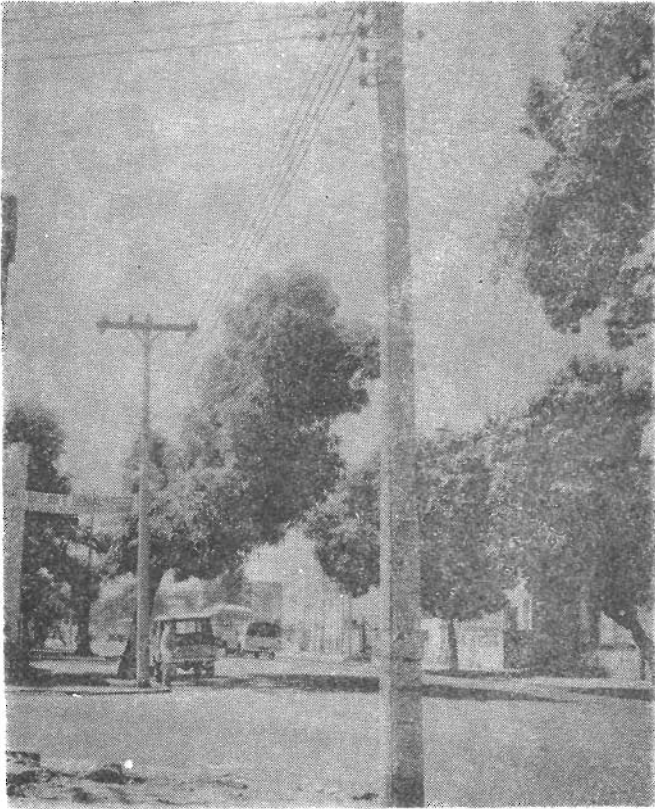
Foto 10 — Considerações iguais a foto 9

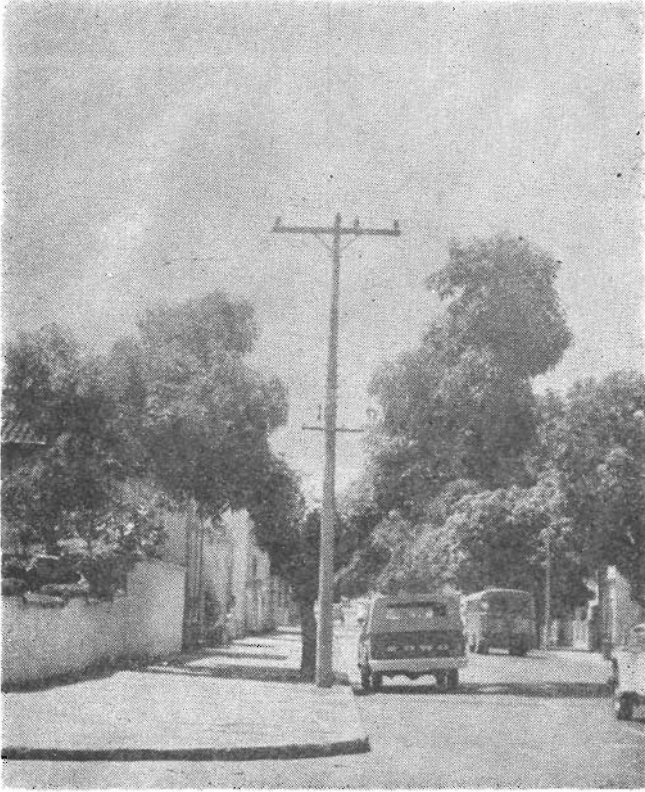
Foto 11 — Considerações iguais as fotos 9 e 10

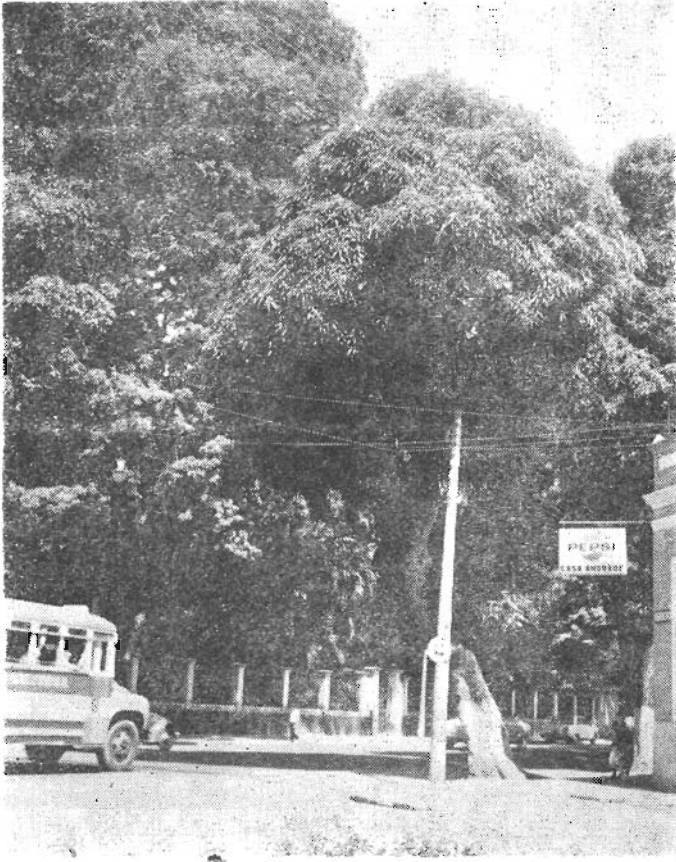
Foto 12 — Árvore com copa decotada. Notar a redução da altura, boa distribuição de copa e elevado índice de área foliar.

- 1 — Decotagem da copa em altura, o que, além de reduzir o efeito do braço de alavanca, contribui para reconstituir em parte a juvenilidade. Procurar nessa operação, dar um formato à copa de modo que o seu centro de gravidade fique mais próximo da linha vertical que parte da base do tronco.
- 2 — Retirada alternada das mangueiras, quando plantadas a espaçamentos inferiores a 20 metros, a fim de ser feita substituição gradativa por arborização futura, evitando outrossim, o agravamento dos efeitos atuais da competição entre indivíduos.
- 3 — Retirada dos indivíduos em estágio avançado de senilidade.
- 4 — Retirada dos indivíduos com tronco excessivamente inclinado.
- 5 — Nas retiradas alternadas, deverão ser eliminados de preferência os indivíduos nas condições dos itens 3 e 4.

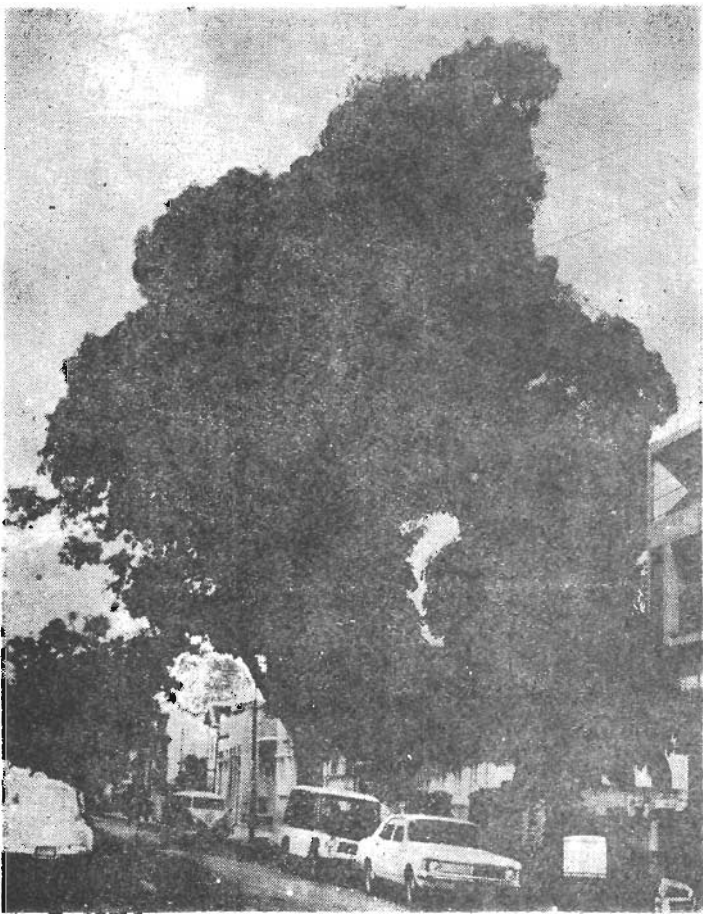
Foto 13 — Exemplo de árvore cuja copa deve ser reduzida em altura.
