## Sistema de avaliação de dano mecânico por impacto em linhas de beneficiamento de maçãs

### Comunicado Técnico, 105

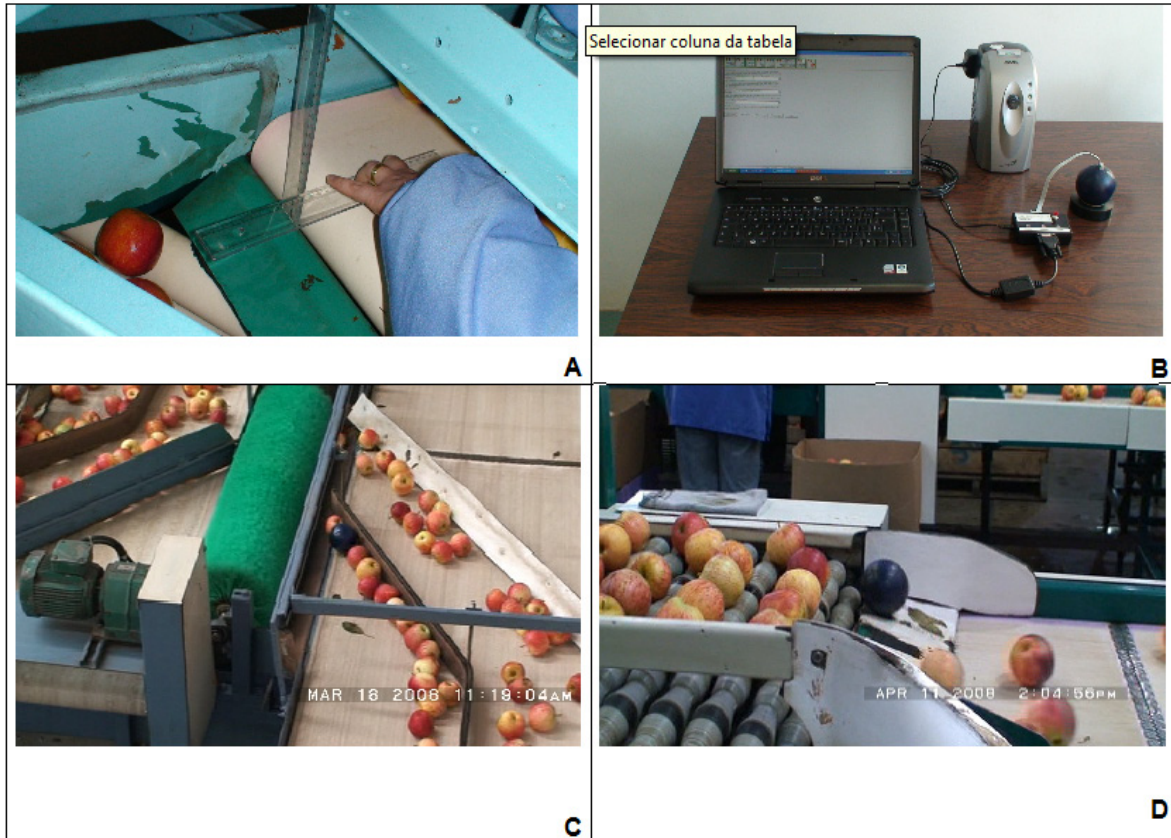
O primeiro passo do processo consiste na avaliação criteriosa da linha, observando-se seus pontos de transferência, bem como a diferença de altura entre eles (Figura 1A). Outros aspectos a serem observados são a presença de materiais de proteção, como a borracha, e de mecanismos de desaceleração dos frutos, como cortinas e rampas. Todas as informações coletadas são anotadas em uma planilha representativa do fluxograma da linha.

Fig. 1. Medição da diferença de altura entre os componentes da linha (pontos de transferência) (A); sistema composto pelo *laptop*, estabilizador de voltagem, interface de comunicação e IRD (B); IRD em diferentes pontos de transferência (C e D).

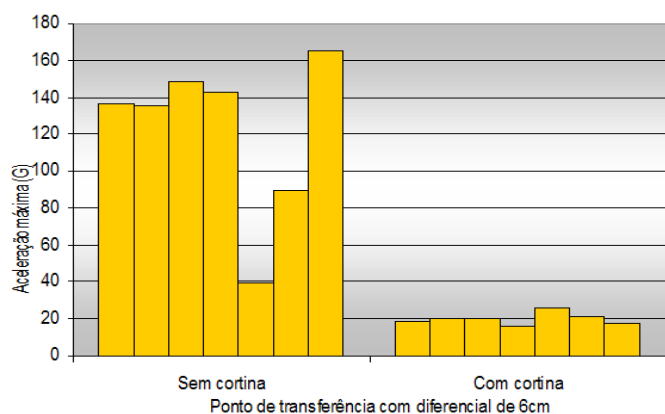
Figura 3. Aceleração máxima (G) na recepção dos frutos (A) e em um ponto de transferência específico da linha de classificação de maçãs (B).

Quanto à recepção dos frutos, a comparação dessa linha à outra com procedimento usual de recepção em água indicou a elevada eficiência desta medida na redução dos danos mecânicos por impacto, uma vez que não foram constatados valores de aceleração neste procedimento (Figura 3A).

Adicionalmente, a avaliação de dois pontos de transferência específicos com diferença de 6 cm de altura entre os componentes da linha, cujo diferencial era somente a presença ou ausência de cortina, indicou 86% dos valores de aceleração acima de 50 G na condição de ausência de cortina, ao passo que 100% dos valores de aceleração observados no ponto de transferência com cortina estavam abaixo de 30 G (Figura 3B).

Com base nos resultados obtidos, recomenda-se que medidas como recepção dos frutos em água, redução das diferenças de altura entre os componentes e utilização de elementos desaceleradores sejam adotadas nas linhas de beneficiamento e classificação de maçãs, como forma de minimizar a ocorrência de danos mecânicos por impacto e, conseqüentemente, reduzir as perdas em pós-colheita.
