*Bento Gonçalves, RS
Novembro, 2012*

Ocorrência de dano mecânico por impacto nas operações de colheita e pós-colheita de maçãs

**Circular
Técnica, 94**

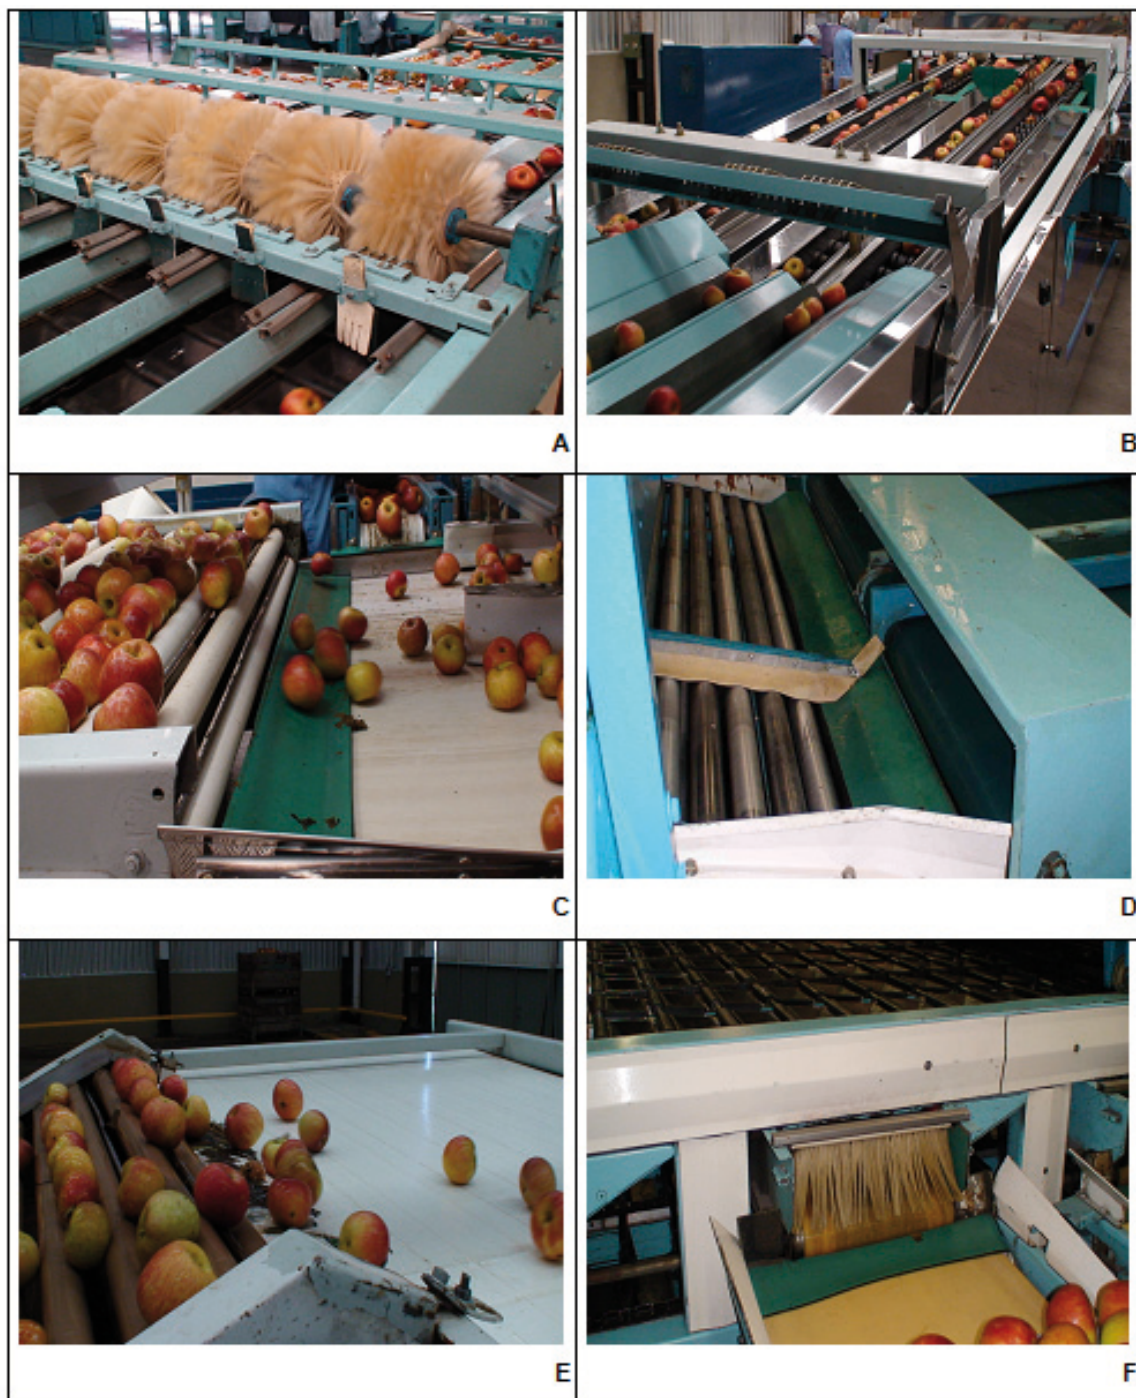
Observa-se que o ponto crítico de impacto corresponde à transferência sincronizador – calibrador, onde 100% das medições indicaram valores de aceleração acima de 30 G, com frequência de 66,67% acima de 50 G. Nesse ponto, os valores oscilaram entre 34,20 e 96,78 G (Figuras 6, 7A e 7B). De acordo com Segatori (2008), dependendo da sensibilidade da cultivar,

valores de aceleração entre 30 e 50 G, sobre superfícies rígidas, podem causar danos comerciais, ou seja, com área superficial maior que 50 mm². Os valores entre 50 e 80 G são considerados de alto risco, enquanto que os valores inferiores a 25 G geralmente não causam danos mecânicos aos frutos. Nesse ponto, os maiores valores de aceleração foram observados na linha 1, que possui calibrador no sistema de pratos (Figura 7A). De acordo com Gomila (2007), os principais problemas no setor sincronizador-calibrador são a inadequada velocidade de trabalho, a excessiva diferença de altura entre sincronizador e pratos, decorrente de falhas de projeto ou montagem, e o descompasso entre os componentes, que pode causar danos severos decorrentes da queda dos frutos sobre as bordas dos pratos.

entre 39,90 e 111,17 G apresenta diferencial de 3,5 cm entre a esteira e a mesa de embalagem (Figura 7F). A presença de mecanismo de desaceleração e rampa emborrachada não impediram a ocorrência de elevados níveis de impacto, o que pode ser atribuído à velocidade de trabalho e ao enrijecimento da borracha. Os valores máximos de impacto registrados nos pontos 7 e 16 foram 93,88 e 74,30 G, respectivamente. O ponto de transferência 7, identificado na linha 2, apresenta diferencial de

Fig. 7. Pontos de transferência: sincronizador – calibrador na linha 1 (A) e na linha 2 (B), mesa de seleção – esteira na linha 2 (C), esteira – elevador de roletes rígidos na linha 1 (D), queda esteira rolante na linha 2 (E) e esteira – mesa de embalagem na linha 1 (F).

9,0 cm entre a mesa de seleção de roletes rígidos e a esteira (Figura 7C). A rampa, constituída de material adequado (Ingeniería Prodol S/A), atenua a defasagem de altura, no entanto não elimina o risco de ocorrência de DM nesse ponto. Os impactos registrados na transferência da esteira para o elevador de roletes (16) talvez possam ser reduzidos ou eliminados com o prolongamento da rampa, de forma a reduzir a energia com que o fruto chega ao rolete rígido (Figura 7D).

para as linhas 3, 4 e 6, respectivamente (Figuras 9A a 9C). Medidas simples, como o monitoramento do estado de conservação e a substituição dos materiais de proteção utilizados como rampas para redução ou eliminação das diferenças de altura entre os componentes da linha, bem como o correto posicionamento das cortinas, a fim de que atuem como mecanismos de desaceleração, podem ser suficientes para a redução dos impactos registrados nesse ponto. Adicionalmente, foram observados valores de aceleração entre 32,65 e 86,61 G no interior do secador da linha 6 (dados não apresentados) (Figura 9D). Nesse componente não existem diferenças de altura e os frutos se movimentam sobre escovas rotatórias, de forma que os valores registrados foram decorrentes do impacto entre os frutos e a esfera instrumentada, indicando excessivo volume de frutos e velocidade de trabalho acima da recomendada.

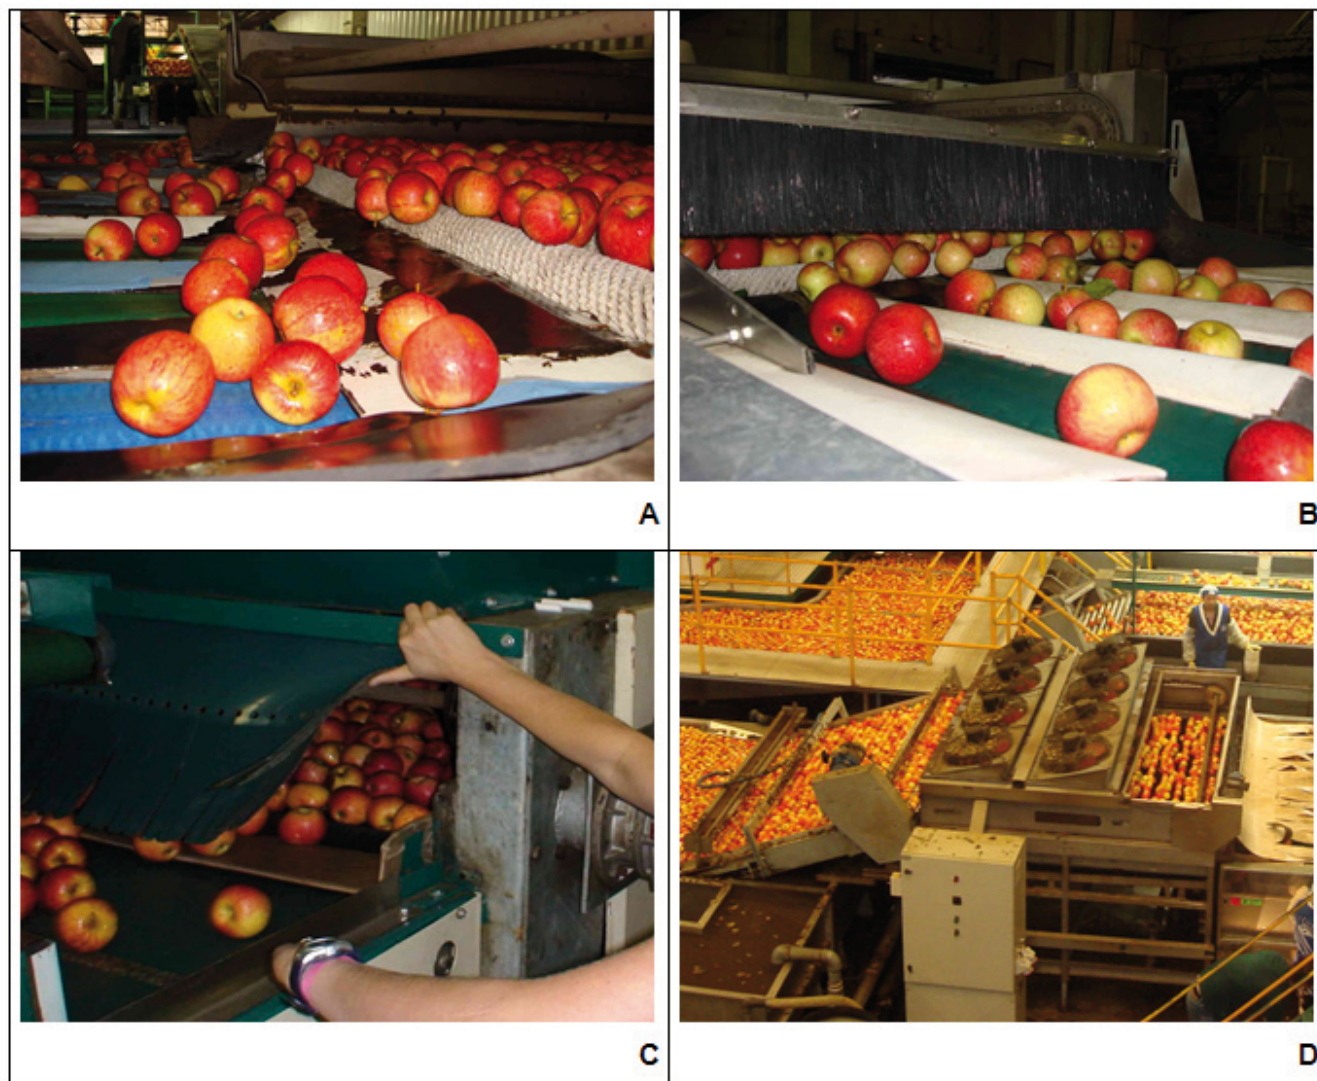
Com relação às linhas 3, 4, 5 e 6 agrupadas como “Pré-seleção” e “Embalagem”, verifica-se que o ponto crítico de impacto na “Pré-seleção”, observado em três das quatro linhas avaliadas, corresponde à transferência entre o corpo de lavagem ou secador e o sincronizador (Figuras 2B e 8). Neste ponto, 66,67% dos valores de AM foram superiores a 30 G, sendo que desses, 31,25% foram superiores a 50 G. O máximo valor de aceleração registrado nesse ponto foi 83,02 G. O diferencial de altura observado entre os componentes foi de 7, 3 e 9 cm

Fig. 9. Transferência entre o corpo de lavagem ou secador e o sincronizador nas linhas 3 (A), 4 (B) e 6 (C), secador na linha 6 (D).

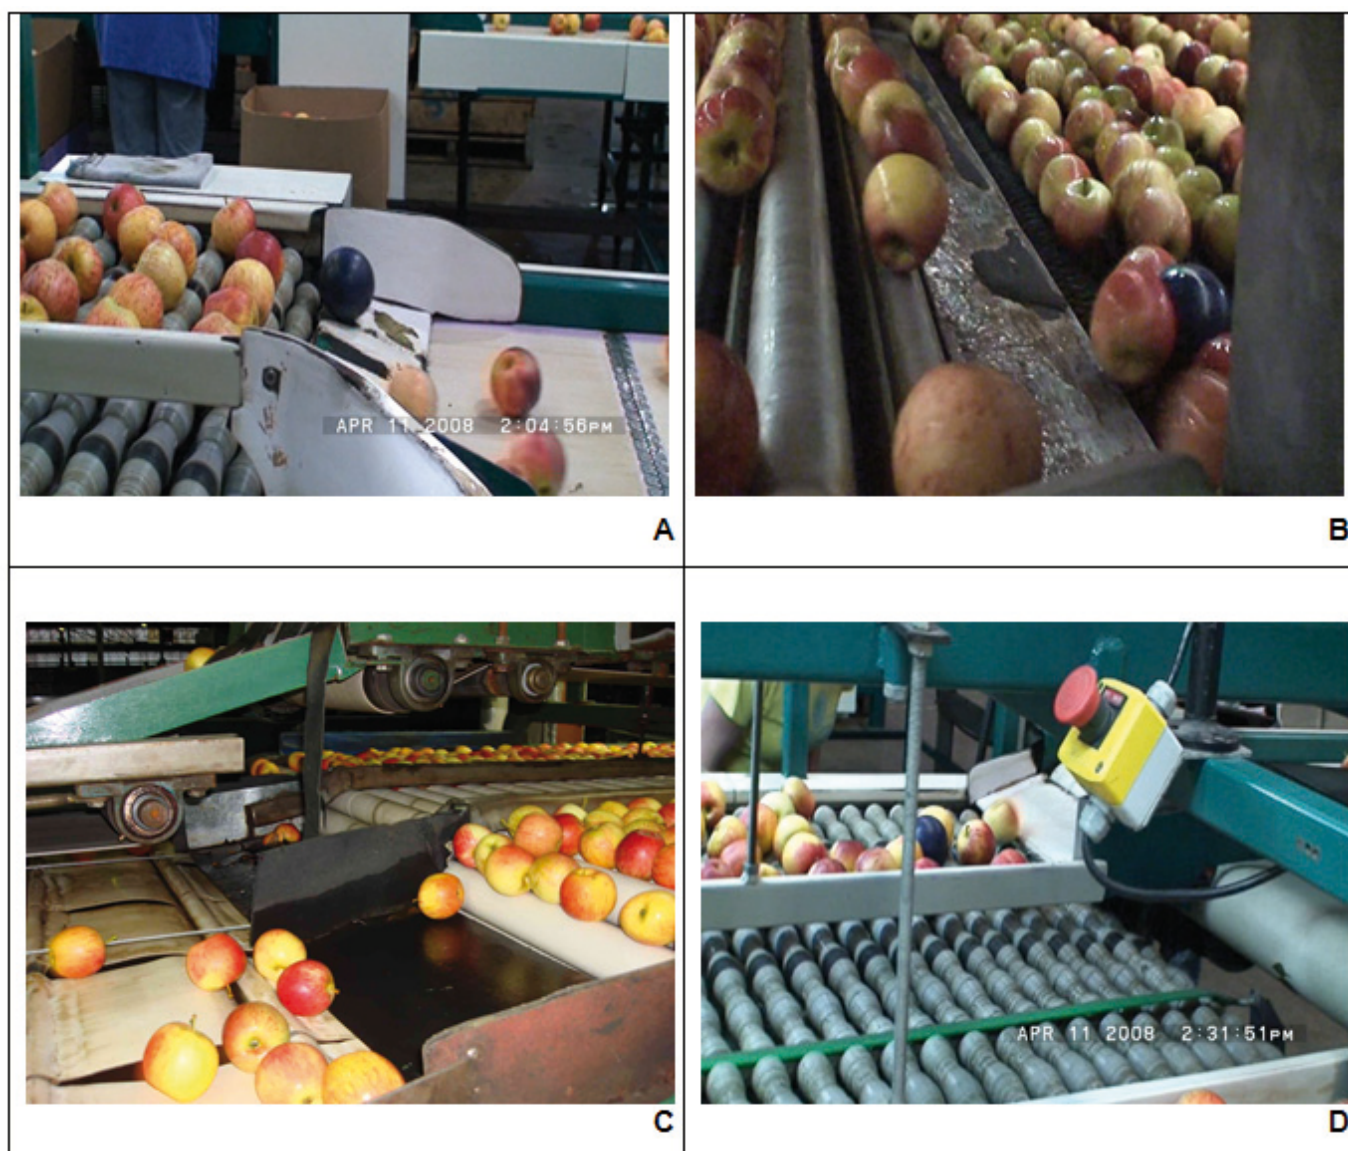
valores registrados na linha 6 foram superiores a 50 G. Nessa linha, os valores variaram entre 55,42 e 62,57 G e, possivelmente, são decorrentes do desgaste do material de amortecimento utilizado na rampa que atenua a diferença de 6 cm de altura entre a mesa de seleção e a esteira (Figura 11A). Com exceção do ponto de transferência 7, os demais apresentaram valores críticos em somente uma das quatro linhas avaliadas. Dos pontos que apresentaram 100% de valores de aceleração acima de 30 G: (16) elevador de roletes – secador, (17) secador – esteira e (20) mesa de seleção – flaps, somente os pontos 16 e 20 apresentaram 100% dos valores de AM acima de 50 G. O ponto de transferência entre o elevador de roletes e o

secador (16), identificado na linha 6, apresentou o maior valor de aceleração: 123,29 G. Os elevados valores de aceleração (76,68 a 123,29 G) detectados nesse ponto são decorrentes do grande diferencial de altura existente entre os componentes e da ausência de material de amortecimento na rampa, de forma que os frutos colidem diretamente contra uma superfície rígida de metal (Figura 11B). O ponto 20, identificado na linha 3, com valores máximos de aceleração entre 58,01 e 103,16 G, apresenta um diferencial de 9 cm entre a mesa de seleção e o flaps, atenuado por uma rampa de borracha, possivelmente com pequena capacidade de absorção da energia de impacto (Figura 11C).

Fig. 11. Pontos de transferência: mesa de seleção – esteira na linha 6 (A), elevador de roletes – secador na linha 6 (B), esteira – mesa de seleção na linha 6 (C), mesa de seleção – flaps na linha 3 (D).

O segundo maior valor de aceleração na etapa de “Embalagem” (106,46 G) foi observado na linha 6, no ponto de transferência entre esteira e mesa de seleção (18) (Figura 10). Esse ponto apresentou somente 33,33% dos valores acima de 50 G; no entanto, apresenta alto risco de ocorrência de danos mecânicos, uma vez que existe um diferencial de 7 cm entre os componentes sem qualquer tipo de proteção, o que faz com que os frutos caiam diretamente sobre a mesa de roletes rígidos (Figura 11D). Os pontos de transferência 10, 15 e 19 apresentaram pelo menos 66,67% dos valores de aceleração acima de 30 G. Desses, o ponto 19, identificado na linha 3 como a transferência do secador para a mesa de seleção, apresentou 80% dos valores observados acima de 50 G, com valor máximo de aceleração de 99,99 G. Esse ponto, assim como o ponto de transferência 20, identificado na mesma linha de embalagem, apresenta um diferencial de altura entre os componentes atenuado por uma rampa de borracha. Esse material possivelmente não possui as características desejáveis, devendo ser substituído por outro com maior capacidade de amortecimento. Os pontos 10 e 15, verificados na linha 5, apresentam pelo

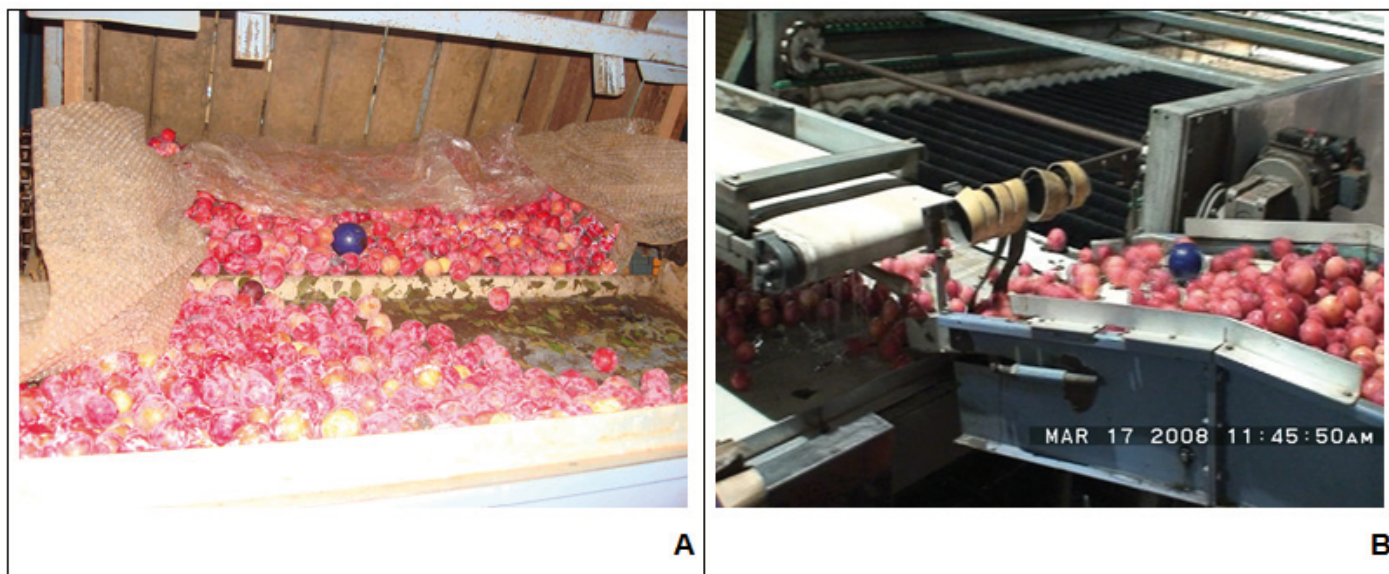
Fig. 13. Recepção (A) e esteira rolante (B) na linha 7.

aceleração acima de 50 G. Os elevados valores de aceleração observados nessa linha são decorrentes do sistema inadequado de descarregamento dos frutos (Figura 13A), do grande diferencial de altura entre os componentes da linha e da ausência de material de proteção.

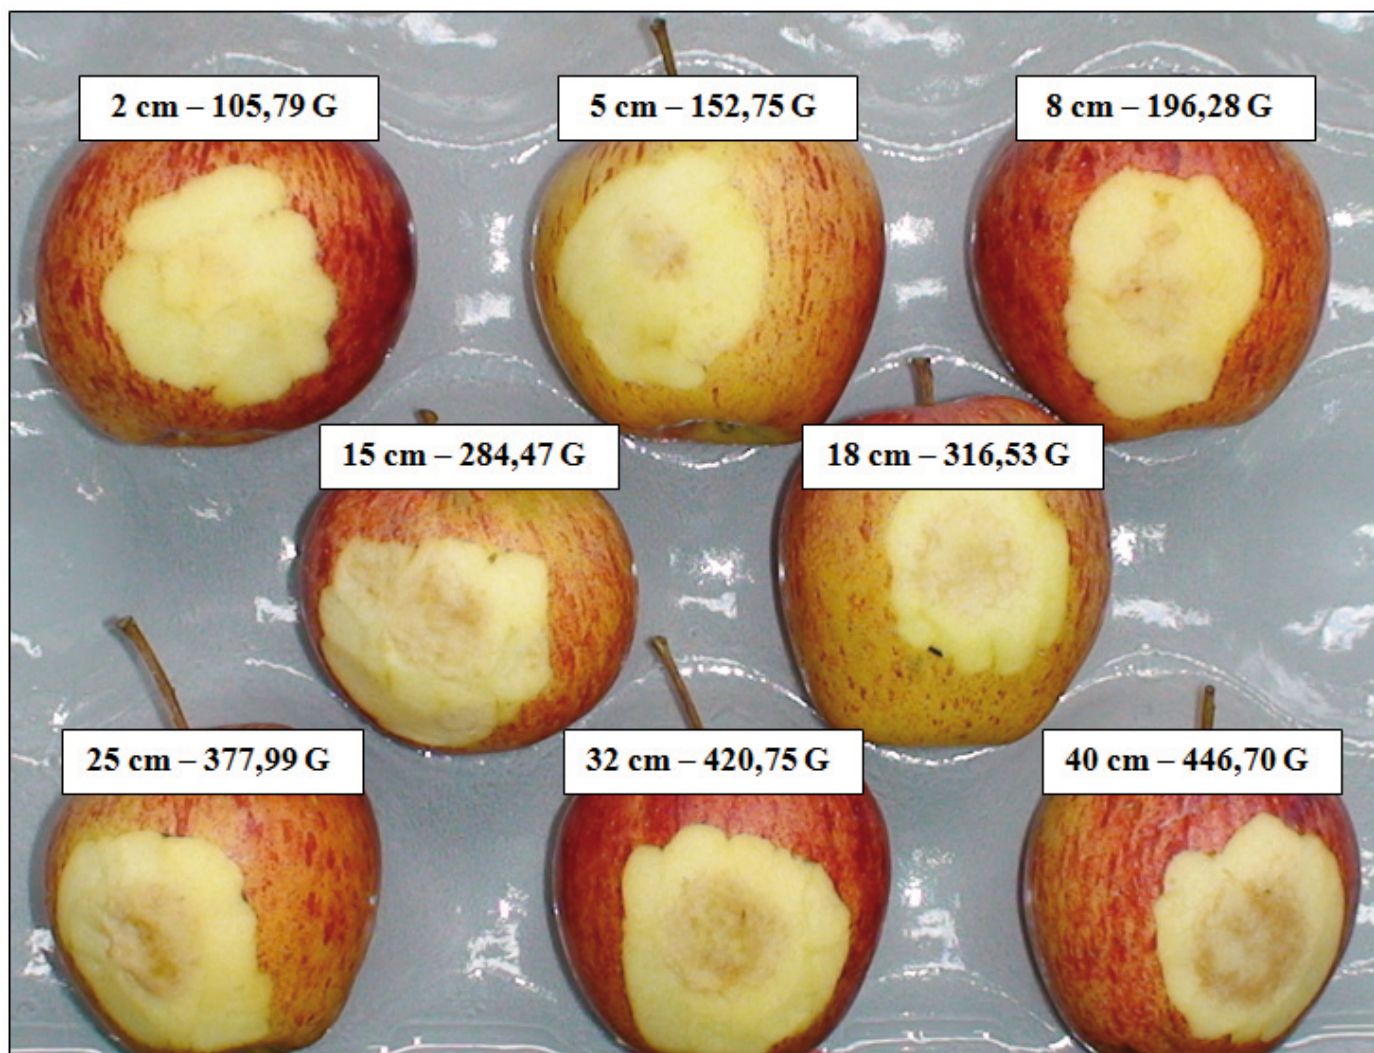
O valor máximo de aceleração observado nas linhas de beneficiamento e classificação (194,80 G) foi equivalente, na simulação em laboratório com a esfera instrumentada, à queda de 8 cm sobre superfície metálica, ou de 39 cm sobre superfície de borracha. Em maçãs, esse valor de aceleração, obtido a partir da queda de 8 cm sobre superfície de metal, resultou em 88,89% dos frutos com sintoma externo de DM e, internamente, em dano com área de 96,29 mm²

e profundidade de 2,50 mm (Figura 15). A queda a partir de 40 cm sobre borracha (altura mais próxima testada), por sua vez, resultou em 11,11% dos frutos com sintoma externo, área de 28,16 mm² e profundidade de 0,94 mm.

Fig. 15. Sintomatologia do DM em maçãs 'Royal Gala' submetidas a quedas de 2 a 40 cm sobre superfície de metal.
