## OCORRÊNCIA DE DANOS MECÂNICOS NAS LINHAS DE BENEFICIAMENTO E CLASSIFICAÇÃO DE MAÇÃS

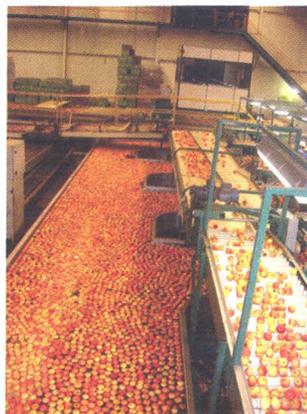
Há várias formas de monitoramento da ocorrência de danos mecânicos em linhas de beneficiamento de frutas. A maneira mais simples é a utilização de maçãs 'Granny Smith' ou 'Golden Delicious' como teste, por apresentarem coloração verde e serem altamente sensíveis ao dano. Essas frutas são colocadas na linha de beneficiamento e classificação, juntamente com

as demais maçãs, e coletadas após a passagem por determinados pontos da linha. Após um período de descanso, para evidenciar os danos, o número de maçãs com sintomas é avaliado. Outra ferramenta é a “*esfera instrumentada*” (Techmark, Inc., Lansing, USA), que substitui, com vantagens, o teste realizado com maçãs verdes, destacando sua precisão e rapidez na obtenção dos resultados. O equipamento, que vem sendo utilizado nas avaliações de linhas de beneficiamento de frutos e hortaliças tuberosas, consiste em uma esfera de plástico rígido que contém, em seu interior, um sensor de impactos e um microprocessador, o qual registra o momento de ocorrência, a intensidade e a duração dos impactos durante todo o percurso na linha de beneficiamento.
