Avaliação Sanitária e Genotípica dos Jardins Clonais de Caju no Estado do Piauí

Outubro, 2008

Documentos 172

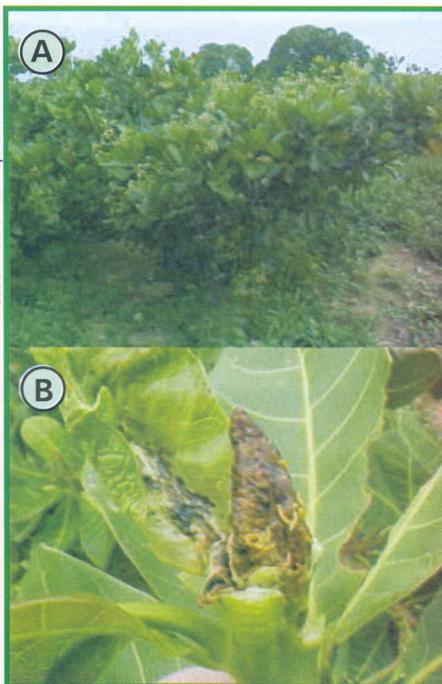
Situação encontrada: área de um campo de produção, de onde são retirados materiais propagativos. Campo infestado por ervas daninhas, observando-se algumas plantas descaracterizadas em relação à cultivar Embrapa 51 e a presença de cajueiros gigantes (Fig. 1a). Muitas plantas apresentavam infestação com a larva-do-broto-terminal *Stenodiplosis sp.* (Fig. 1b). Aspecto sanitário ruim.

Fig. 1. Campo 1. Área com material genético Embrapa 51, infestada por ervas daninhas, mostrando ao fundo plantas de porte alto de cajueiro comum (a) e planta atacada pela larva-do-broto-terminal *Stenodiplosis sp.* (b).

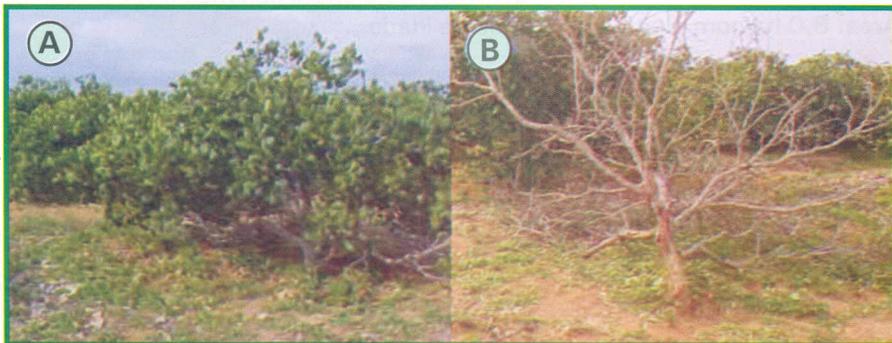
Situação encontrada: área de um campo de produção, de onde são retirados materiais propagativos. Relativamente limpo (Fig. 2a), apresentando algumas plantas secas provavelmente mortas pelo ataque de resinose *Lasiodiplodia theobromae* (Pat.) Griffon (Fig. 2b). Aspecto sanitário ruim.

Fig. 2. Campo 2. Área com material genético CCP - 76 mostrando: (a) área relativamente limpa; (b) planta seca provavelmente pelo ataque de resinose.

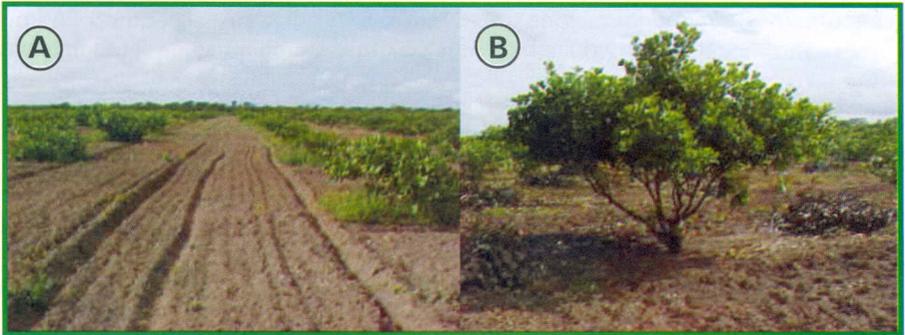
Situação encontrada: áreas contíguas de um campo de produção, de onde são retirados materiais propagativos. Nas áreas com plantas mais novas, as ruas apresentavam-se gradeadas e limpas, no entanto, a área de coroamento encontrava-se com ervas daninhas (Fig. 3a). Na área com plantas de 6 anos, observou-se poda feita de forma incorreta (Fig. 3b). Constatou-se pequena infestação de mosca-branca *Aleurodicus cocois* (Curtis, 1846) em algumas plantas. Aspecto sanitário bom.

Fig. 3. Campo 4. (a) Área com plantas de 2,5 anos de idade, com ervas daninhas na região do coroamento e gradeada nas entrelinhas; e (b) área com plantas de 6 anos de idade mostrando aspecto de poda incorreta.

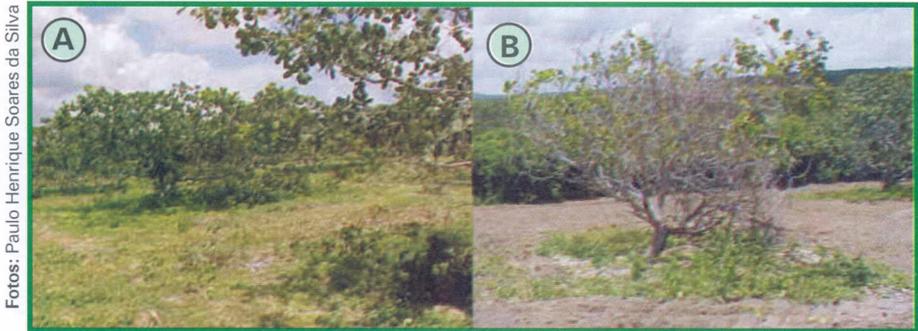
Situação encontrada: áreas do campo 1 contíguas. Campo de produção, de onde são retirados materiais propagativos. Nesse campo, as entrelinhas estavam gradeadas de forma a favorecer a erosão. Área de coroamento com ervas daninhas (Fig. 4 a b) que, segundo o proprietário, serviam para a alimentação de ovinos e bovinos que se encontravam na área.

Observaram-se na área 1 pomares de outras frutíferas e plantas de cajueiro comum. Na área 2, além do gradeamento nas entrelinhas favorecendo a erosão e plantas sem coroamento, verificou-se que algumas plantas apresentavam-se secas provavelmente pelo ataque de resinose (Fig. 4 b). Aspecto sanitário ruim.

Fig. 4. Campo 1. Área 1 (a) e Área 2 (b) apresentando gradeamento nas entrelinhas; (b) área de coroamento com ervas daninhas e plantas secas.

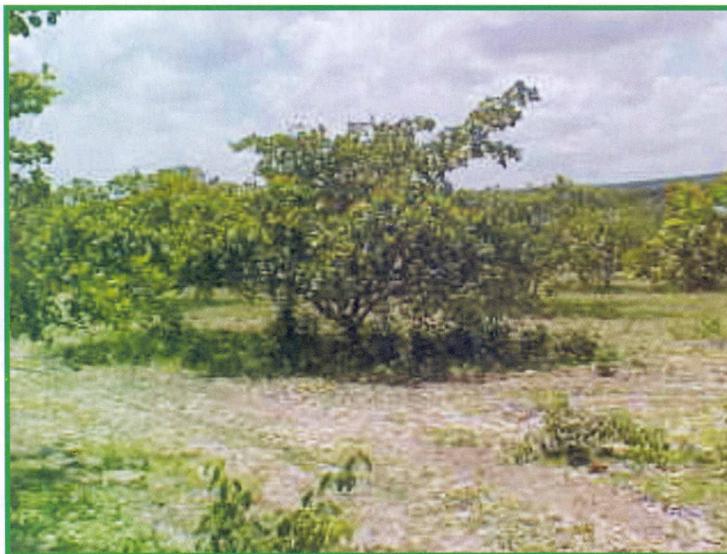
Situação encontrada: campo de produção, de onde são retirados materiais propagativos. Nesse campo, as entrelinhas estavam gradeadas de forma a favorecer a erosão (Fig. 5). Área de coroamento com ervas daninhas para a alimentação de ovinos que se encontravam na área.

Fig. 5. Campo 2. Entrelinhas gradeadas de forma a favorecer a erosão. Área de coroamento com ervas daninhas para a alimentação de ovinos.

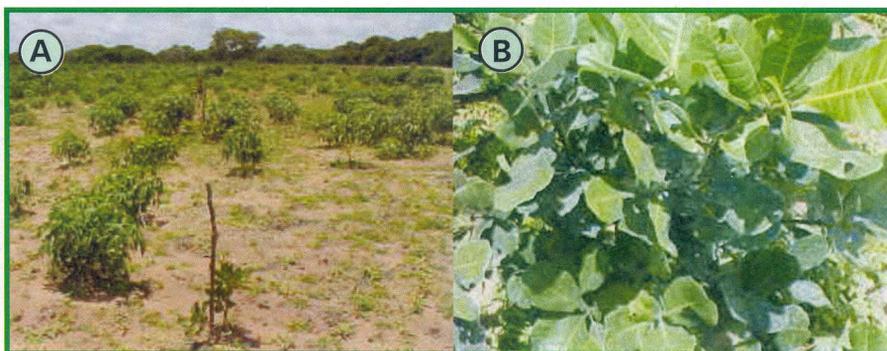
Situação encontrada: campo de produção, de onde são retirados materiais propagativos. Nesse campo, as entrelinhas estavam gradeadas e plantadas com mandioca (Fig. 6 a). Algumas plantas apresentavam-se atacadas de mosca-branca (Fig. 6 b). Aspecto sanitário ruim.

Fig. 6. Campo 3. Cajueiro consorciado com mandioca (a) e atacados por mosca-branca (b).

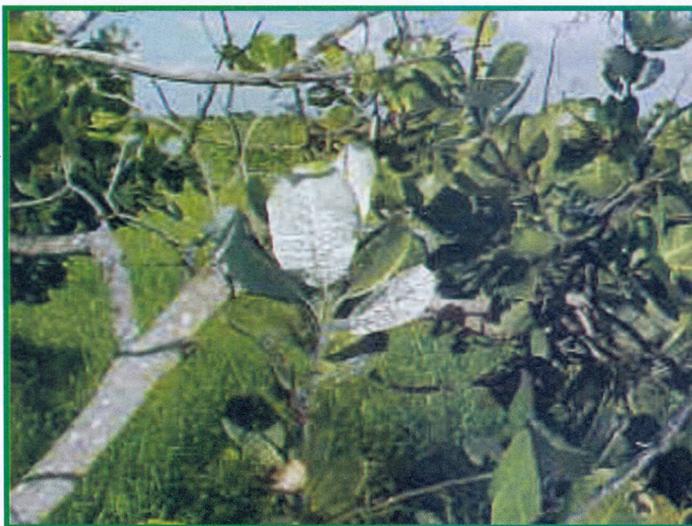
Situação encontrada: campo de produção, de onde são retirados materiais propagativos. Estado geral ruim, necessitando de poda de limpeza. Área totalmente infestada por ervas daninhas e mosca-branca (Fig. 7). Foram observadas algumas plantas secas provavelmente atacadas por resinose. Aspecto sanitário muito ruim.

Fig. 7. Campo1. Área infestada por ervas daninhas e mosca-branca.

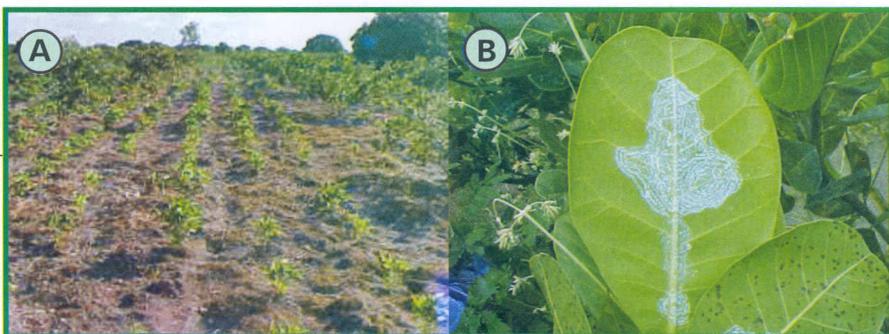
Situação encontrada: campo de produção, de onde são retirados materiais propagativos. Área consorciada com feijão-caupi, parte limpa em razão da capina do feijão, presença de plantas de cajueiro comum (Fig. 8 a) e início de infestação de mosca-branca (Fig. 8 b). Aspecto sanitário ruim.

Fig. 8. Campo 2. Área consorciada com feijão-caupi mostrando ao fundo cajueiro comum (a); início de ataque de mosca-branca(b).

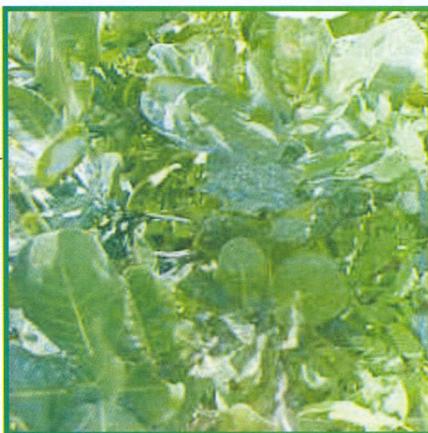
Situação encontrada: campo de produção, de onde são retirados materiais propagativos. Área relativamente limpa em virtude da gradagem das entrelinhas, sem coroamento e início de infestação de mosca-branca (Fig. 9). Aspecto sanitário ruim.

Fig. 9. Campo 3. Planta com infestação de mosca-branca.

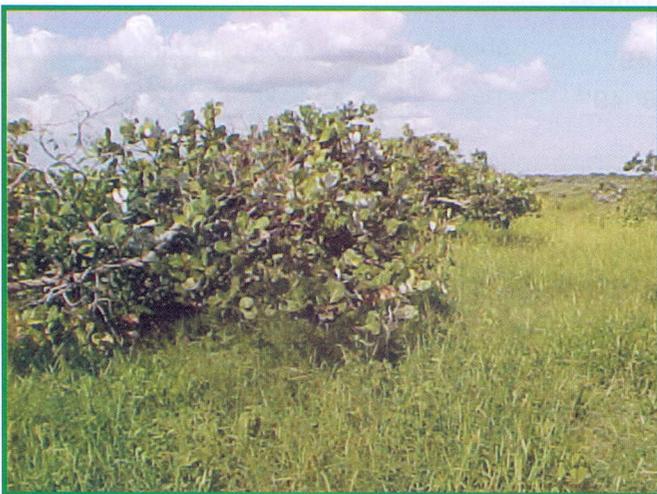
Situação encontrada: campo de produção, de onde são retirados materiais propagativos. Área com muitas plantas mortas possivelmente por resinose. Ataque generalizado de mosca-branca e alta infestação por ervas daninhas; plantas sobreviventes necessitando de poda de limpeza (Fig. 10). Aspecto sanitário muito ruim.

Fig. 10. Área com grande infestação de mosca-branca e ervas daninhas. Plantas necessitando de poda de limpeza.

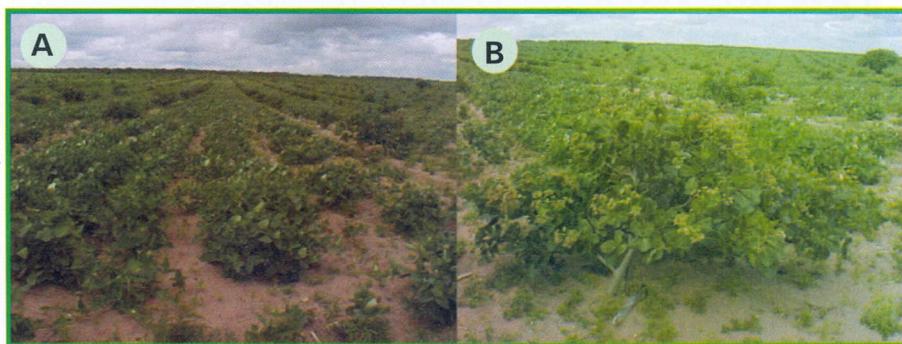
Situação encontrada: campo de produção, de onde são retirados materiais propagativos. Área relativamente limpa consorciada com feijão-caupi e início de ataque de mosca-branca (Fig. 11). Aspecto sanitário bom.

Fig. 11. Área consorciada com feijão-caupi(a) e início de ataque de mosca-branca(b).

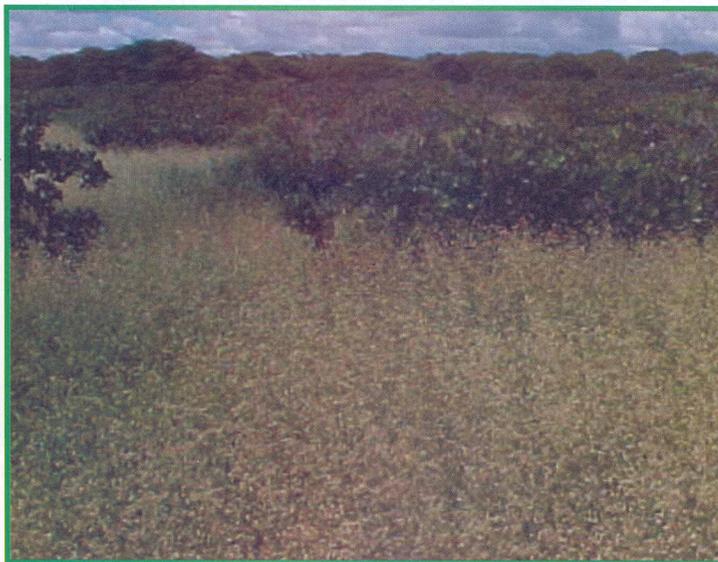
Situação encontrada: campo de produção, de onde são retirados materiais propagativos. Área abandonada, completamente infestada por ervas daninhas e mosca-branca (Fig. 12). Aspecto sanitário muito ruim.

Fig. 12. Área completamente infestada por ervas daninhas e mosca-branca.

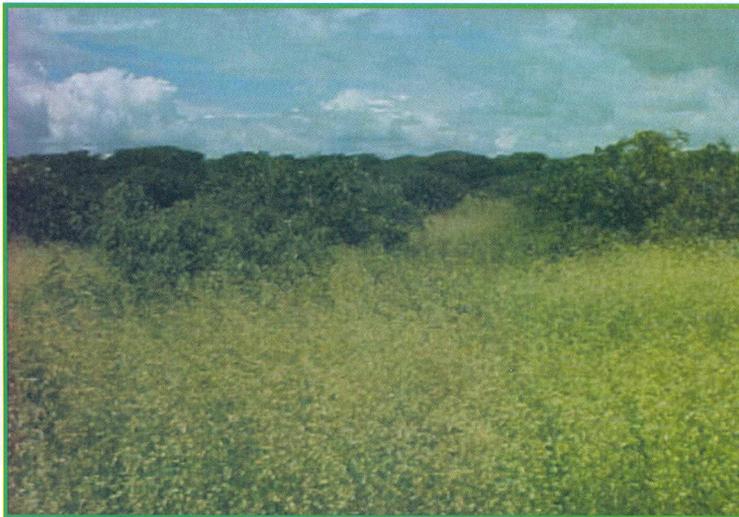
Situação encontrada: campo de produção, de onde são retirados materiais propagativos. Área abandonada, completamente infestada por ervas daninhas e mosca-branca. Algumas plantas com sintomas de resinose e outras completamente secas (Fig. 13). Aspecto sanitário muito ruim.

Fig. 13. Área abandonada, completamete infestada por ervas daninhas, mosca-branca e resinose.

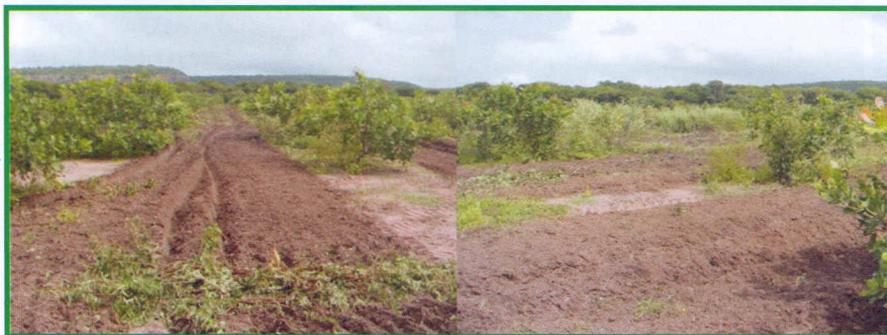
Situação encontrada: campo de produção, de onde são retirados materiais propagativos. Área infestada por ervas daninhas e larva-do-broto-terminal, início de gradeamento das entrelinhas, sem coroamento e poda de limpeza (Fig. 14). Aspecto sanitário ruim.

Fig. 14. Campo 1. Área infestada por ervas daninhas em início de gradeamento das entrelinhas.

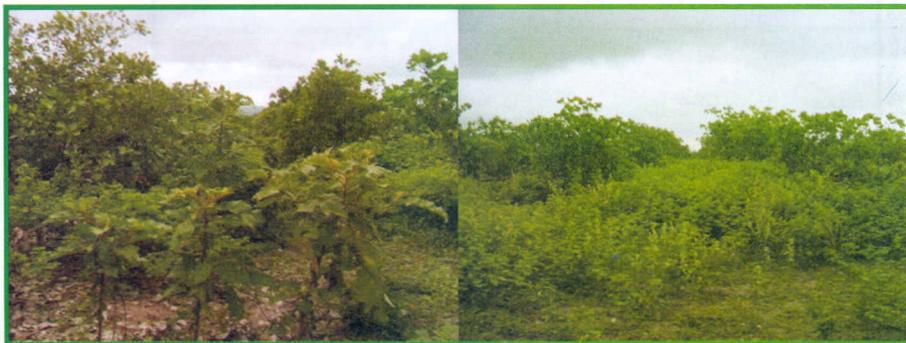
Situação encontrada: campo de produção, de onde são retirados materiais propagativos. Área infestada por ervas daninhas, resinose, larva-do-broto-terminal e sem poda de limpeza (Fig. 15). Observaram-se animais pastando soltos na área. Aspecto sanitário muito ruim.

Fig. 15. Campo 2. Área infestada por ervas daninhas e plantas com necessidade de poda de limpeza.

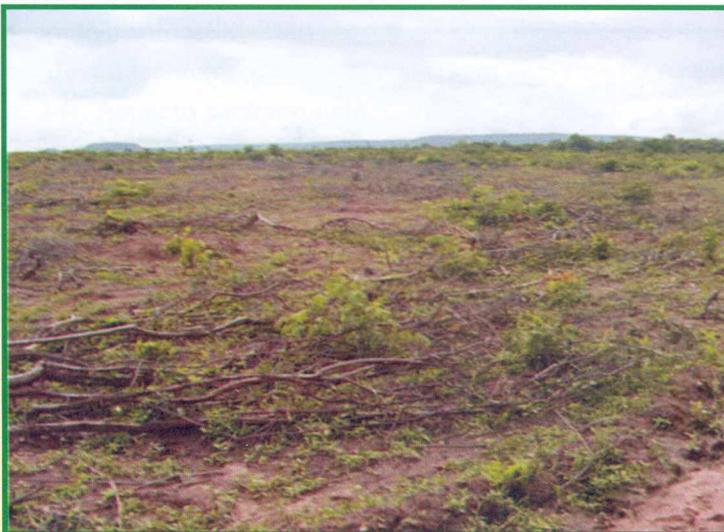
Situação encontrada: área nova, implantada em janeiro de 2007. Embora gradeada, apresenta em alguns pontos infestação de ervas daninhas (Fig. 16). Observaram-se animais pastando soltos na área. Aspecto sanitário bom.

Fig. 16. Campo 3. Área em formação, com plantas de três meses de idade.

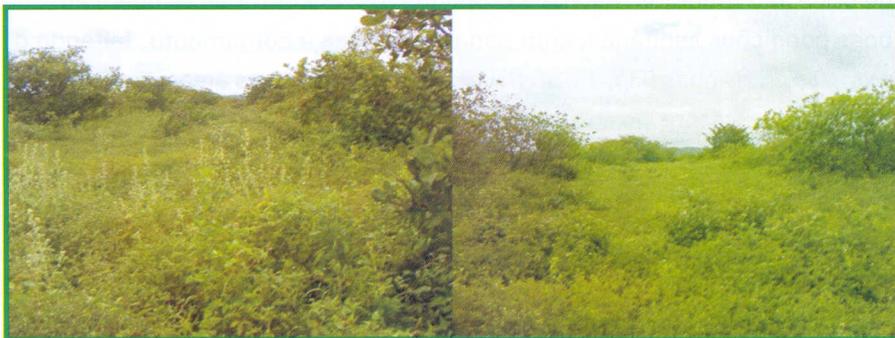
Situação encontrada: campo de produção, de onde são retirados materiais propagativos. Área infestada por ervas daninhas, resinose, larva-do-broto-terminal e sem poda de limpeza (Fig. 17). Aspecto sanitário muito ruim.

Fig. 17. Campo 4. Área praticamente abandonada e infestada por ervas daninhas.

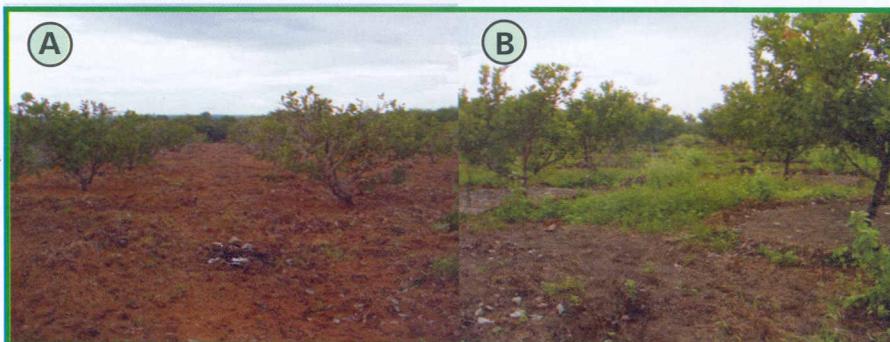
Fig. 18. Aspectos das plantas podadas para a produção de garfos e solo gradeado nas entrelinhas livre de ervas daninhas (a); plantas com poda de limpeza, coroamento e faltando o roço nas entrelinhas (b).

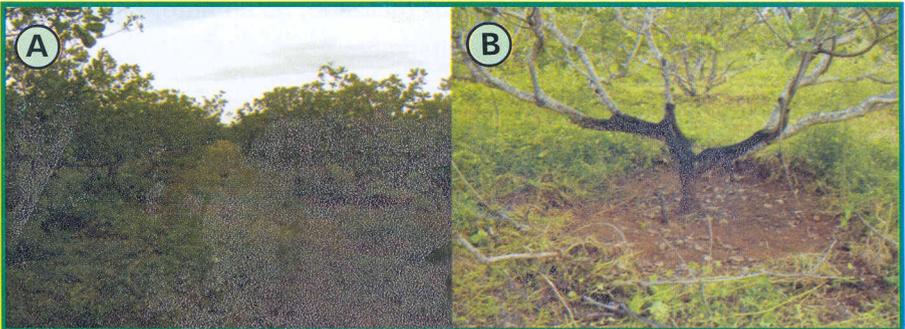
Fig. 19. Campo com coroamento (faltando o roço nas entrelinhas)(a); e plantas com sintomas de resinose(b).

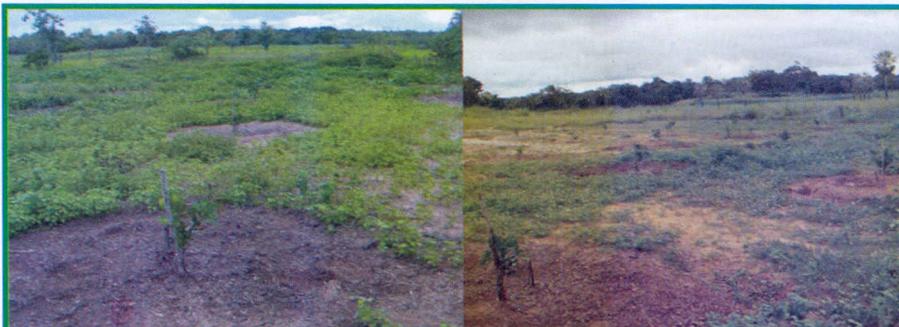
Fig. 20. Campo 1. Área com coroamento realizado, faltando o roço nas entrelinhas.

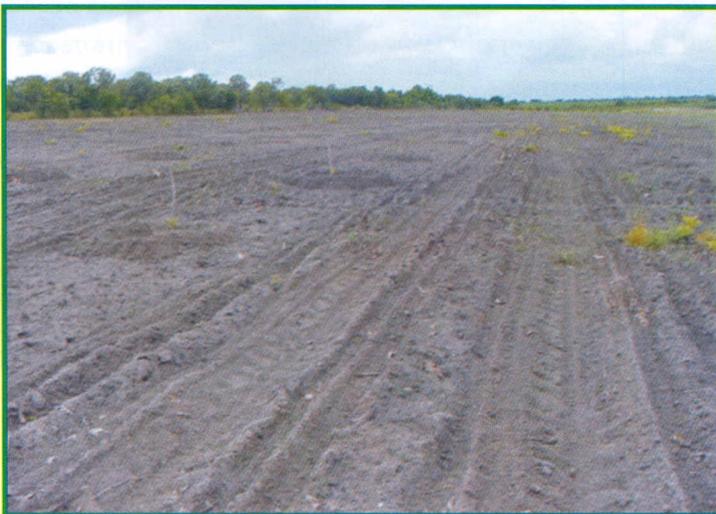
Situação encontrada: jardim clonal em formação, único encontrado para essa finalidade. Está bem conduzido e localizado próximo ao viveiro de mudas (Fig. 21). Aspecto sanitário muito bom.

Fig. 21. Campo 2. Jardim clonal em formação com plantas recém-transplantadas.

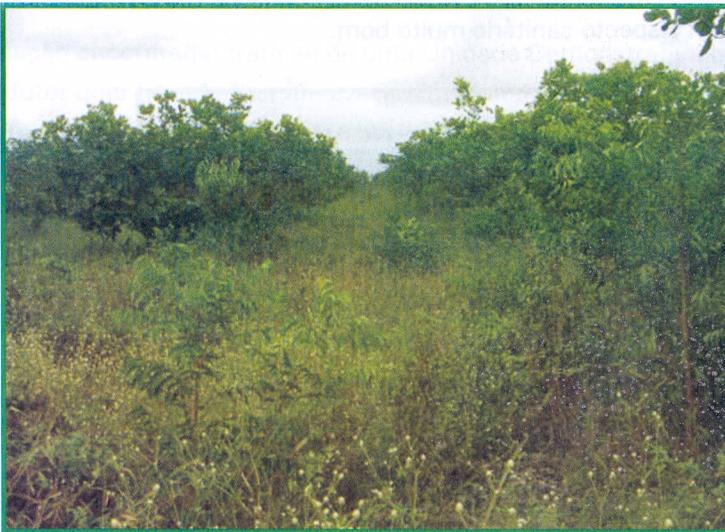
Fig. 22. Campo 3. Área com o genótipo CCP - 76, infestada por ervas daninhas, de onde são retirados os garfos para produção de mudas.

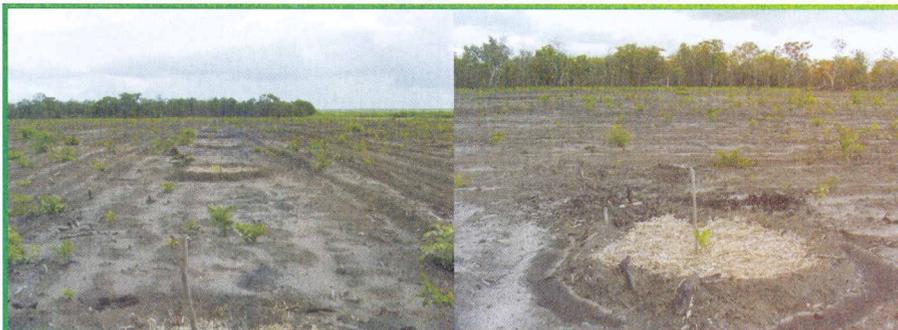
Fig. 23. Campo 4. Plantas recém-transplantadas com cajueiro comum e clones de anão-precoce.

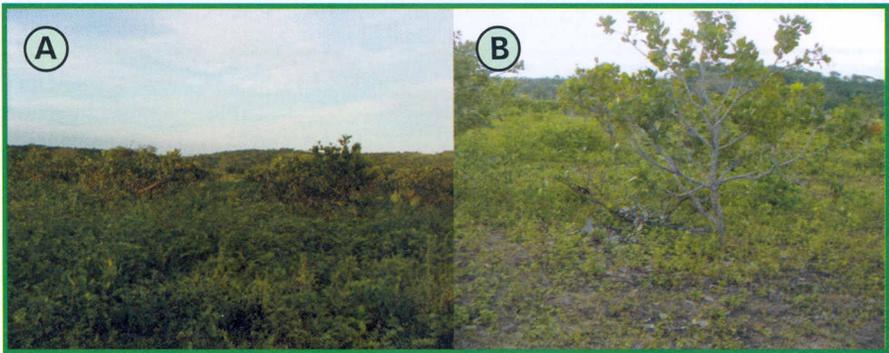
Fig. 24. Campo infestado por ervas daninhas. Área 1 (a) e área 2 (b).

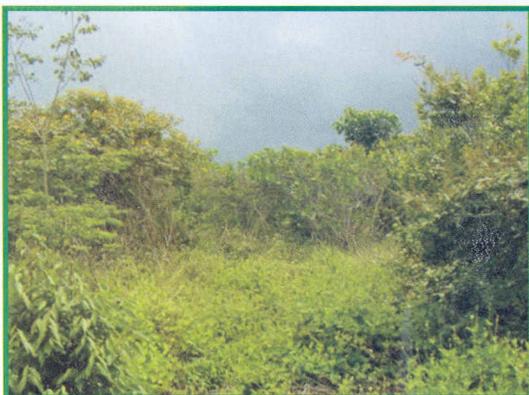
Fig. 25. Área completamente abandonada e infestada por ervas daninhas, onde se verificam cajueiros em meio à vegetação nativa.

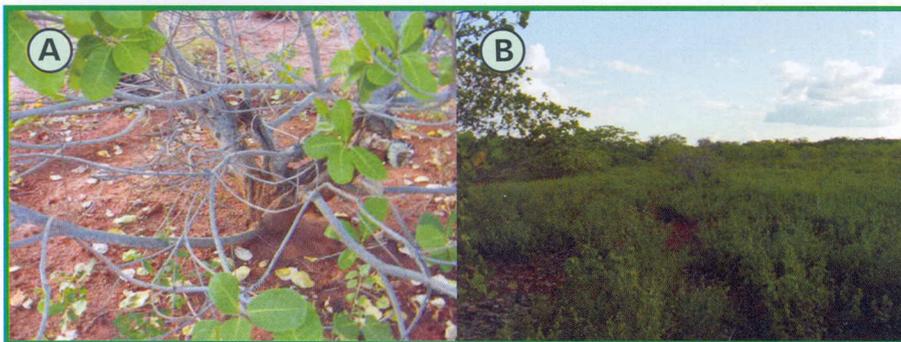
Fig. 26. (a) Planta necessitando de poda de limpeza e desbrota do porta-enxerto; (b) área infestada por ervas daninhas.

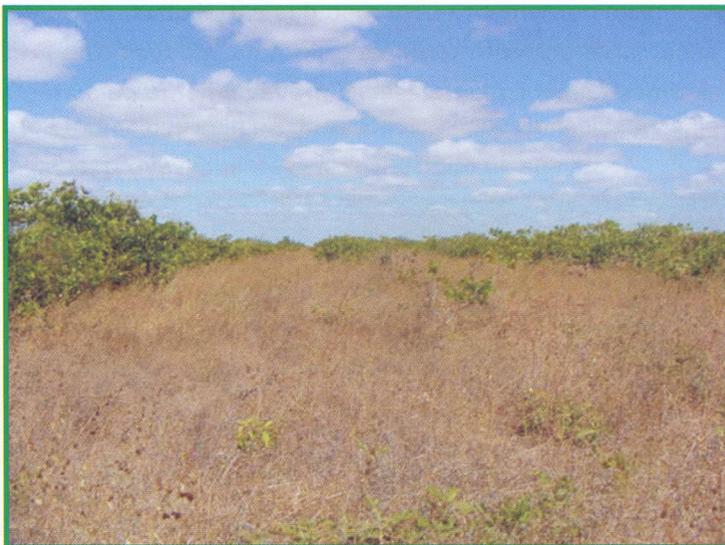
Fig. 27. Área de produção de caju malconduzida, de onde o produtor retira propágulos para a produção de mudas.

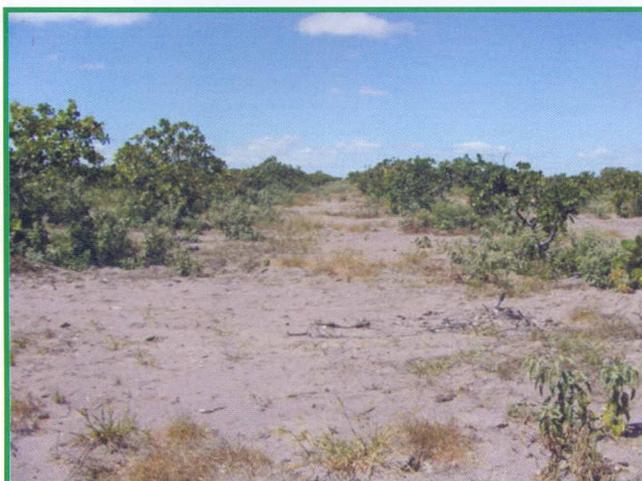
Fig 28. Área parcialmente limpa, com gradeamento das entrelinhas e coroamento das plantas.

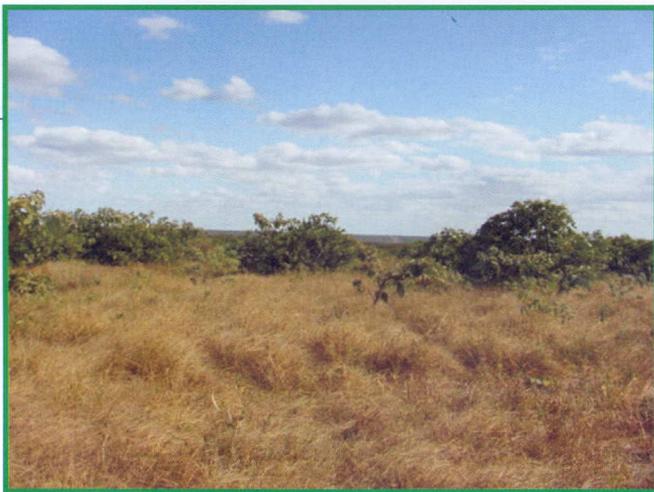
Fig. 29. Área totalmente infestada com ervas daninhas, onde se observam apenas as copas das plantas.

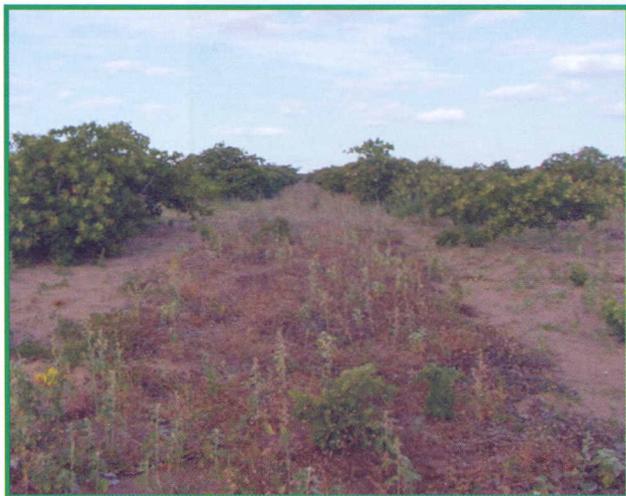
Fig. 30. Área 1. Plantas com coroamento, entrelinhas necessitando de roço.

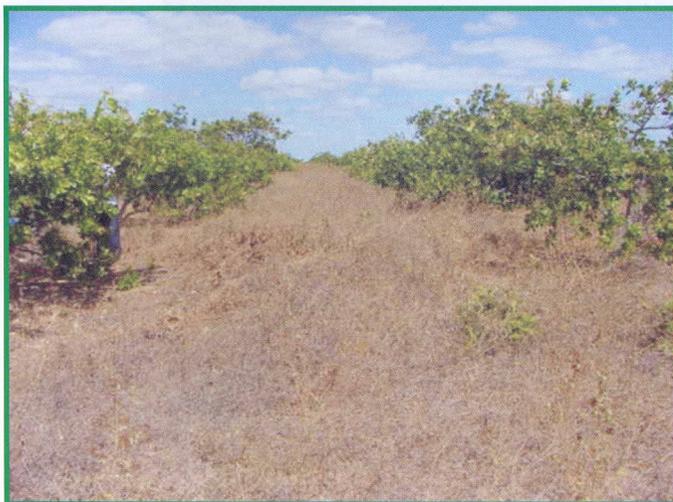
Fig. 31. Área 2. Área contendo algumas plantas com coroamento. Entrelinhas faltando roço.

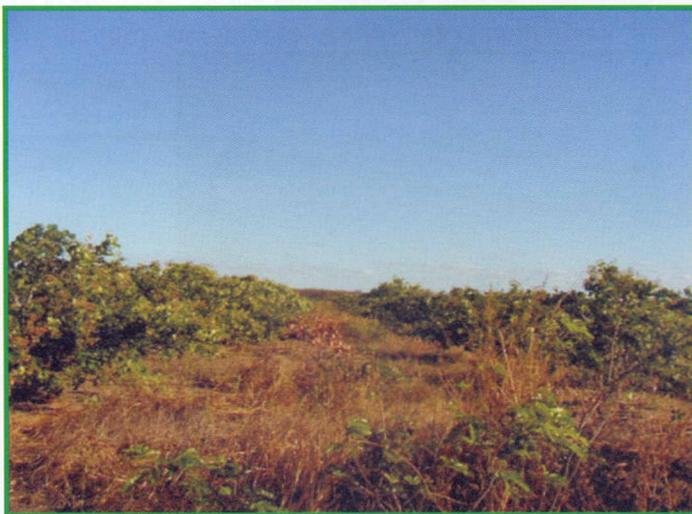
Fig. 32. Área 3. Área com entrelinhas bastante infestadas por ervas daninhas, faltando roço.

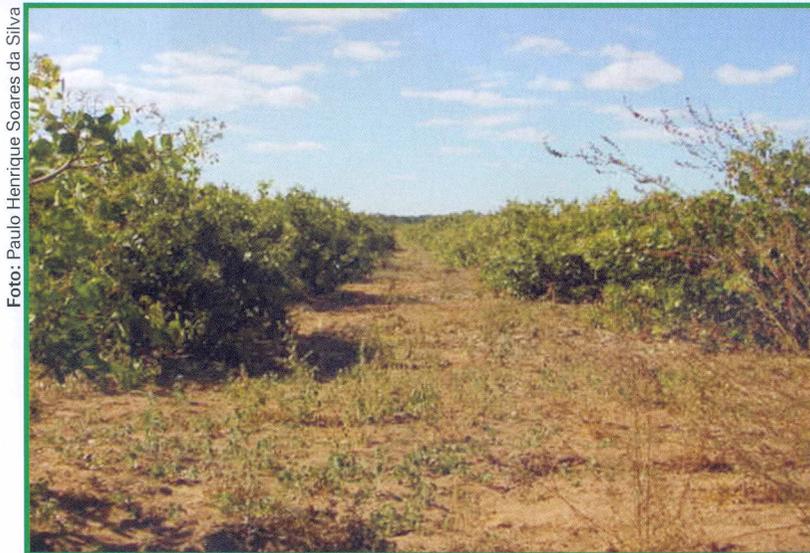
Situação encontrada: área de produção de caju, de onde o produtor retira propágulos para a produção de mudas. Relativamente limpa nas entrelinhas, coroamento das plantas e algumas com sintomas de resinose. Estado sanitário das plantas ruim (Fig. 33).

Fig. 33. Área 1. Área com entrelinhas gradeadas, poucas ervas daninhas. Plantas com coroamento.

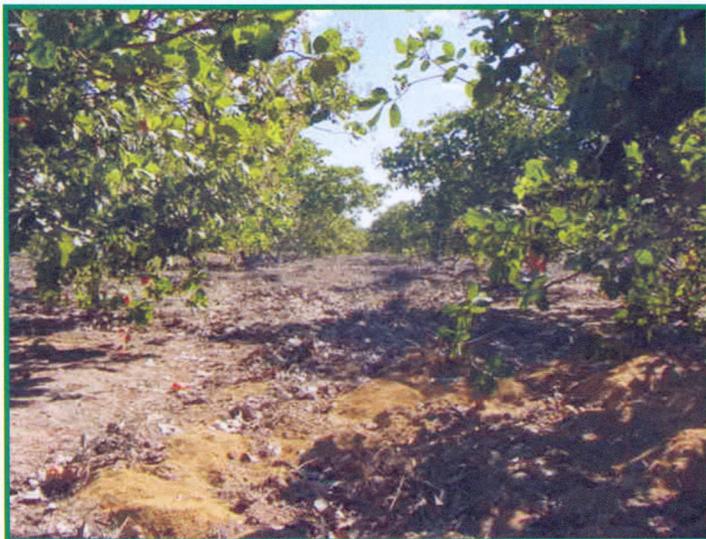
Fig. 34. Área 2. Área relativamente limpa com presença de formigueiros ativos.

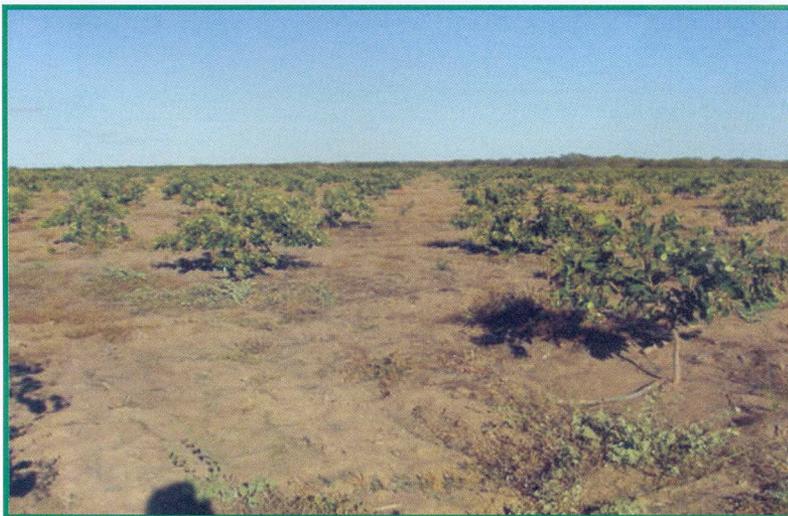
Fig. 35. Área gradeada nas entrelinhas e coroamento das plantas.

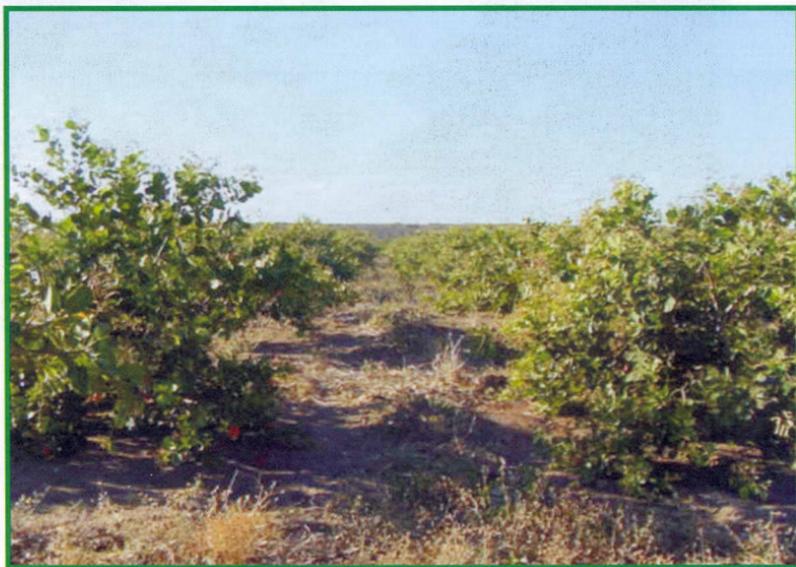
Fig. 36. Área com entrelinhas gradeadas, poucas ervas daninhas, plantas com coroamento.

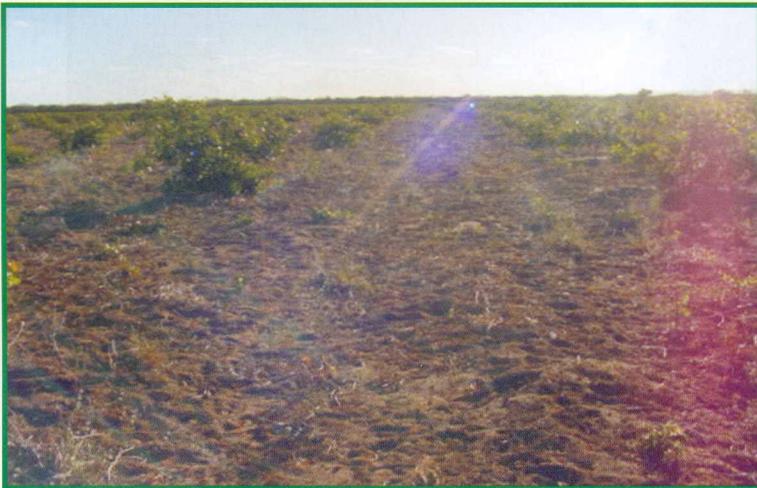
Fig. 37. Área totalmente gradeada e plantas com coroamento.

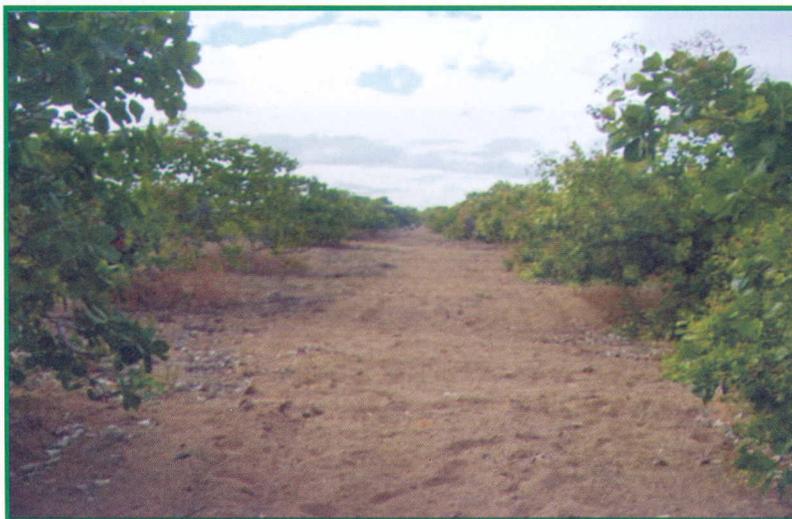
Fig. 38. Área 1. Área com entrelinhas gradeadas e limpas e área de coroamento com ervas daninhas.

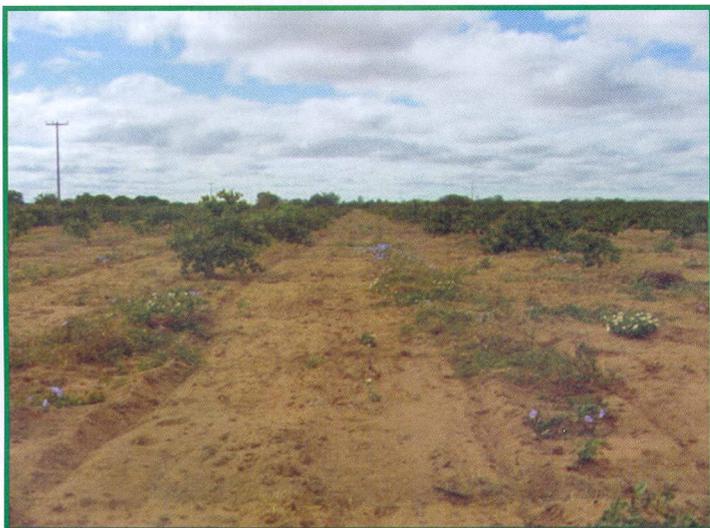
Fig. 39. Área 2. Área nova com entrelinhas gradeadas e plantas com coroamento.

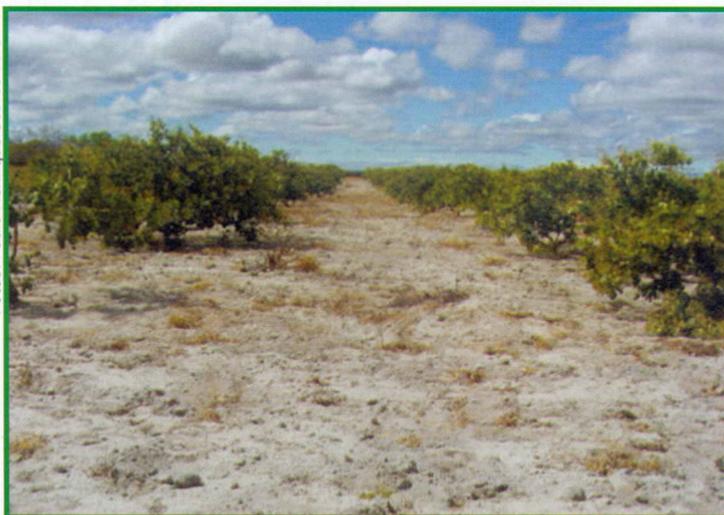
Fig. 40. Campo gradeado e limpo com o solo totalmente exposto à insolação.

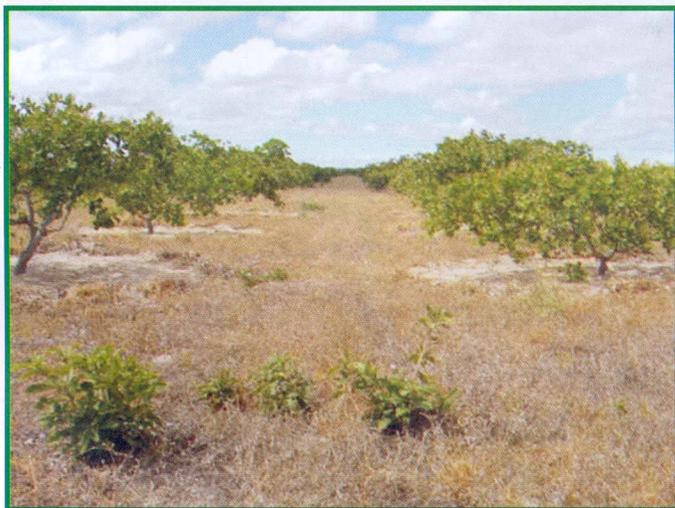
Fig. 41. Aspecto de um campo de cajueiro com bom manejo de solo.

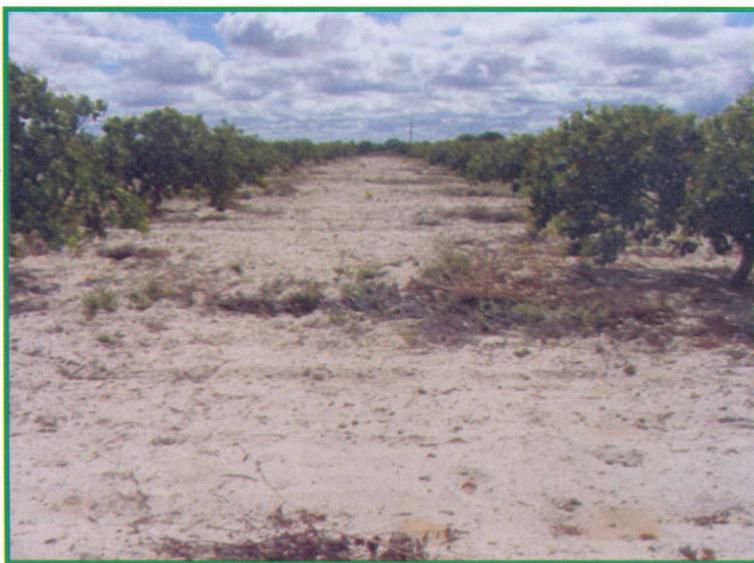
Fig. 42. Área 1. Área com entrelinhas gradeadas e plantas com coroamento.

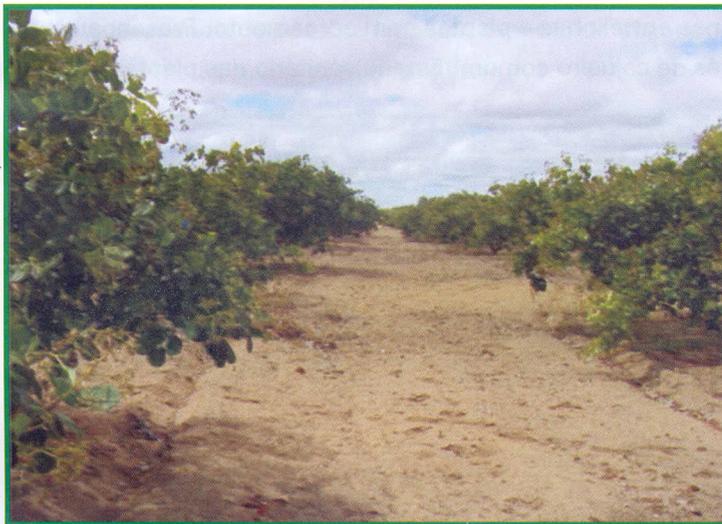
Fig. 43. Área 2. Área com entrelinhas gradeadas e plantas com coroamento.

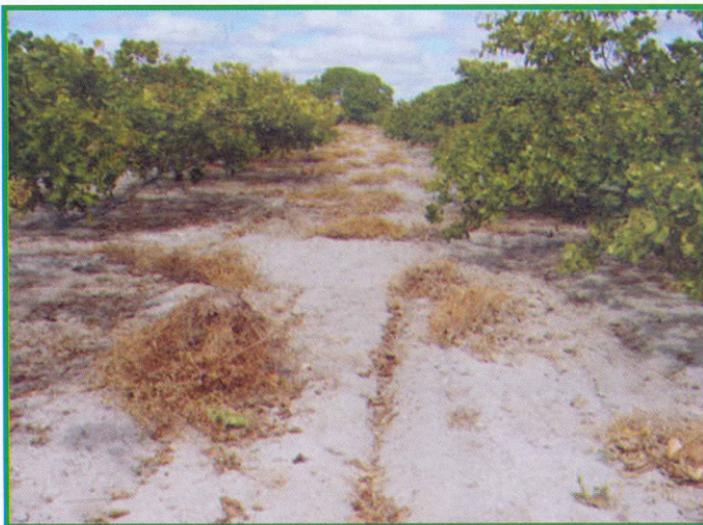
Fig. 44. Área limpa com entrelinhas gradeadas e plantas com coroamento. Ao fundo planta de cajueiro comum.

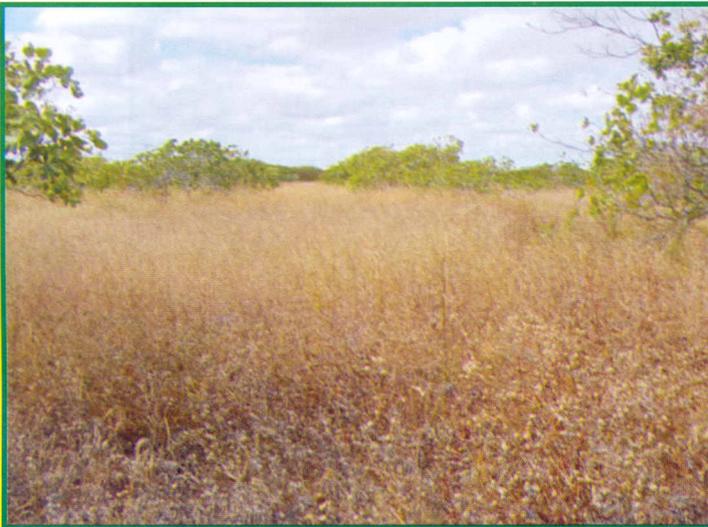
Fig 45. Área apresentando ervas daninhas em toda a extensão do plantio. Ao lado, planta apresentando galhos secos, mostrando que não houve poda de limpeza.

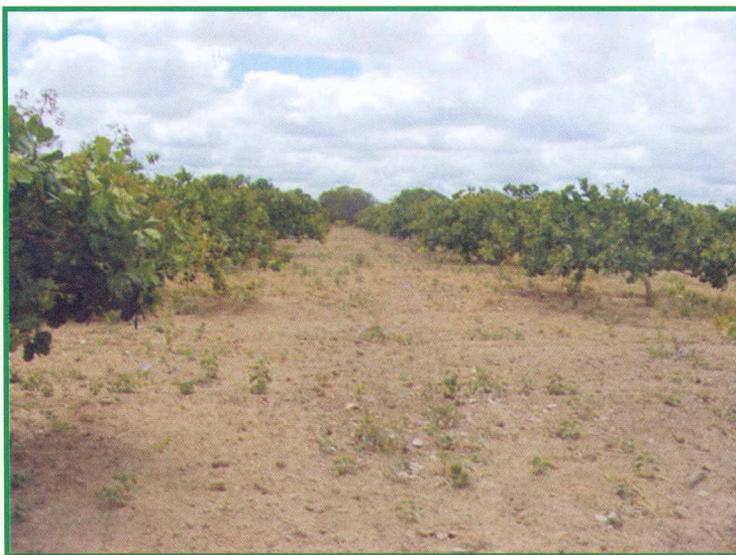
Fig. 46. Área limpa com entrelinhas gradeadas e plantas com coroamento. Ao fundo, planta de cajueiro comum.

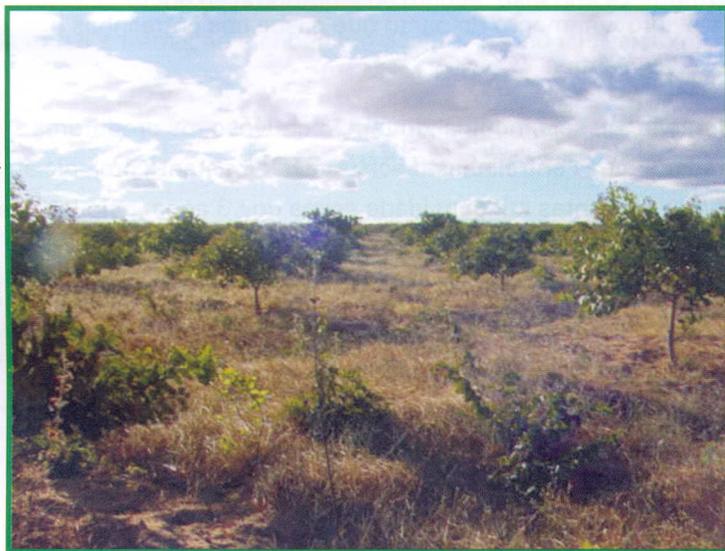
Fig. 47. Área com ervas daninhas nas entrelinhas, faltando o roço. Coroamento pequeno e mal feito.
