PESQUISA EM ANDAMENTO

Nº 19, dez./95, p. 1-3

REGISTRO DE DANOS NAS RAÍZES DO MOGNO (*Swietenia macrophylla* KING)

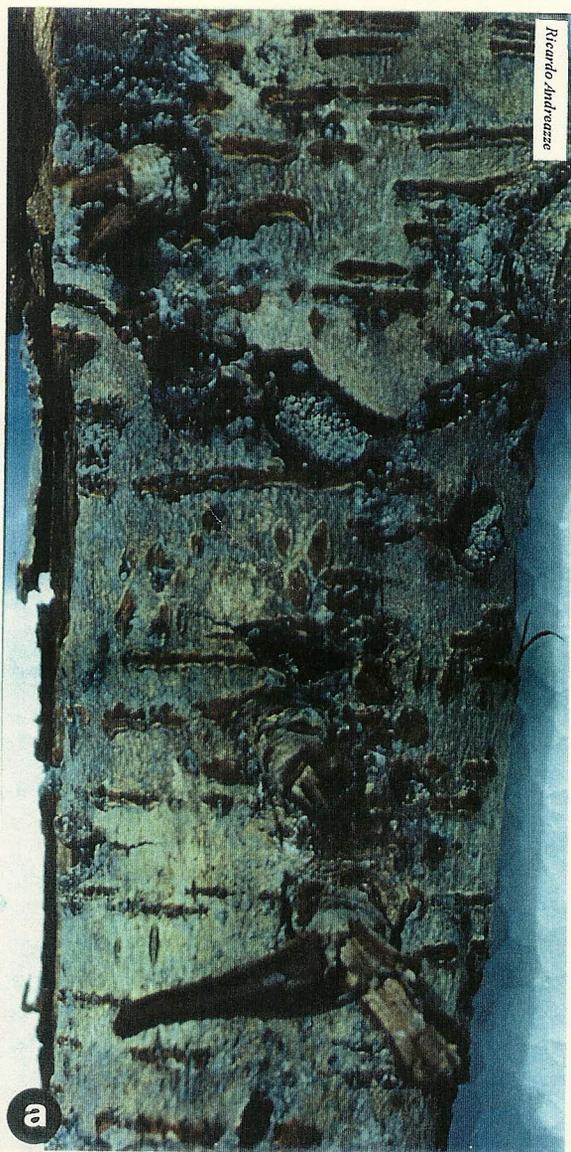
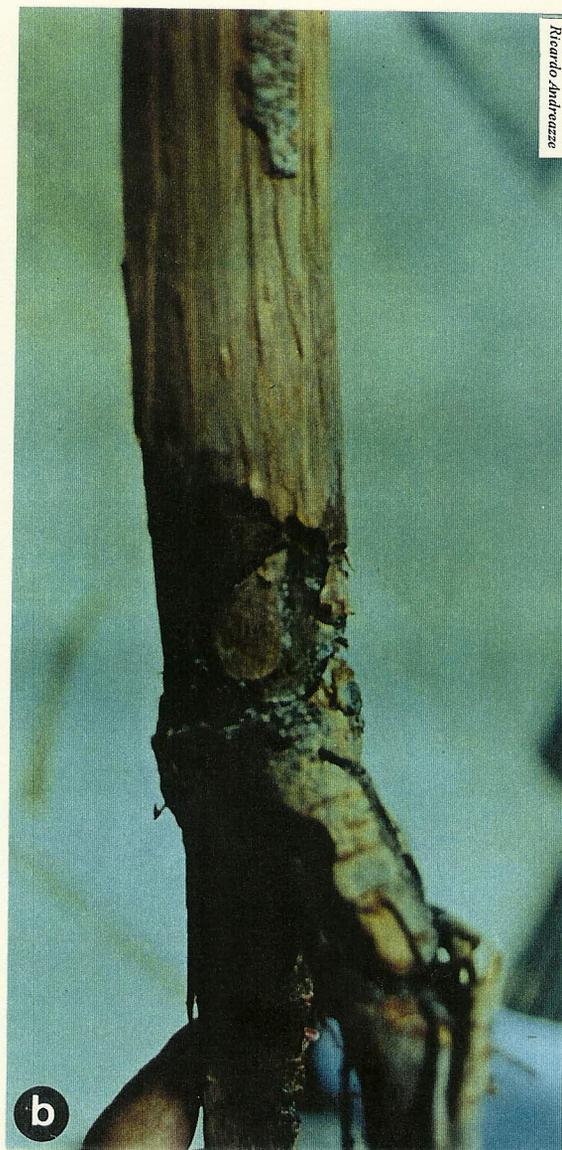
Nesses experimentos, as plantas de mogno têm apresentado danos causados por *Hypsipyla grandella* Zeller que ataca várias partes da árvore principalmente os brotos. Porém, nos dois últimos anos, tem sido observado em várias plantas, na região do coleto e raízes, galerias provavelmente ocasionadas por inseto na fase larval. Essas galerias são irregulares, superficiais (não atingindo o lenho), medindo cerca de 2 a 5 mm de largura, muitas vezes, provocam o anelamento da planta, levando-a à morte (Figura 1).

Em outras áreas experimentais do CPAA, plantas de mogno, com 3 anos, apresentaram o mesmo problema, resultando em 30% de plantas mortas e 20% com danos nas raízes.

FIGURA 1. Danos na raiz e região do coleto do mogno: a) danos em forma de galerias na superfície da raiz do mogno; b) galerias formando anelamento na região do coleto de uma planta de mogno.
