## Atividades e Produtos em Desenvolvimento no Projeto “Subsídios para a Gestão dos Recursos Hídricos das Bacias Hidrográficas dos Rios Jaguaribe e Ipitanga no Município do Salvador, BA”

# ***Documentos 58***

**Atividades e Produtos em Desenvolvimento no  
Projeto “Subsídios para a Gestão dos Recursos  
Hídricos das Bacias Hidrográficas dos Rios  
Jaguaribe e Ipitanga no Município do Salvador,  
BA”**

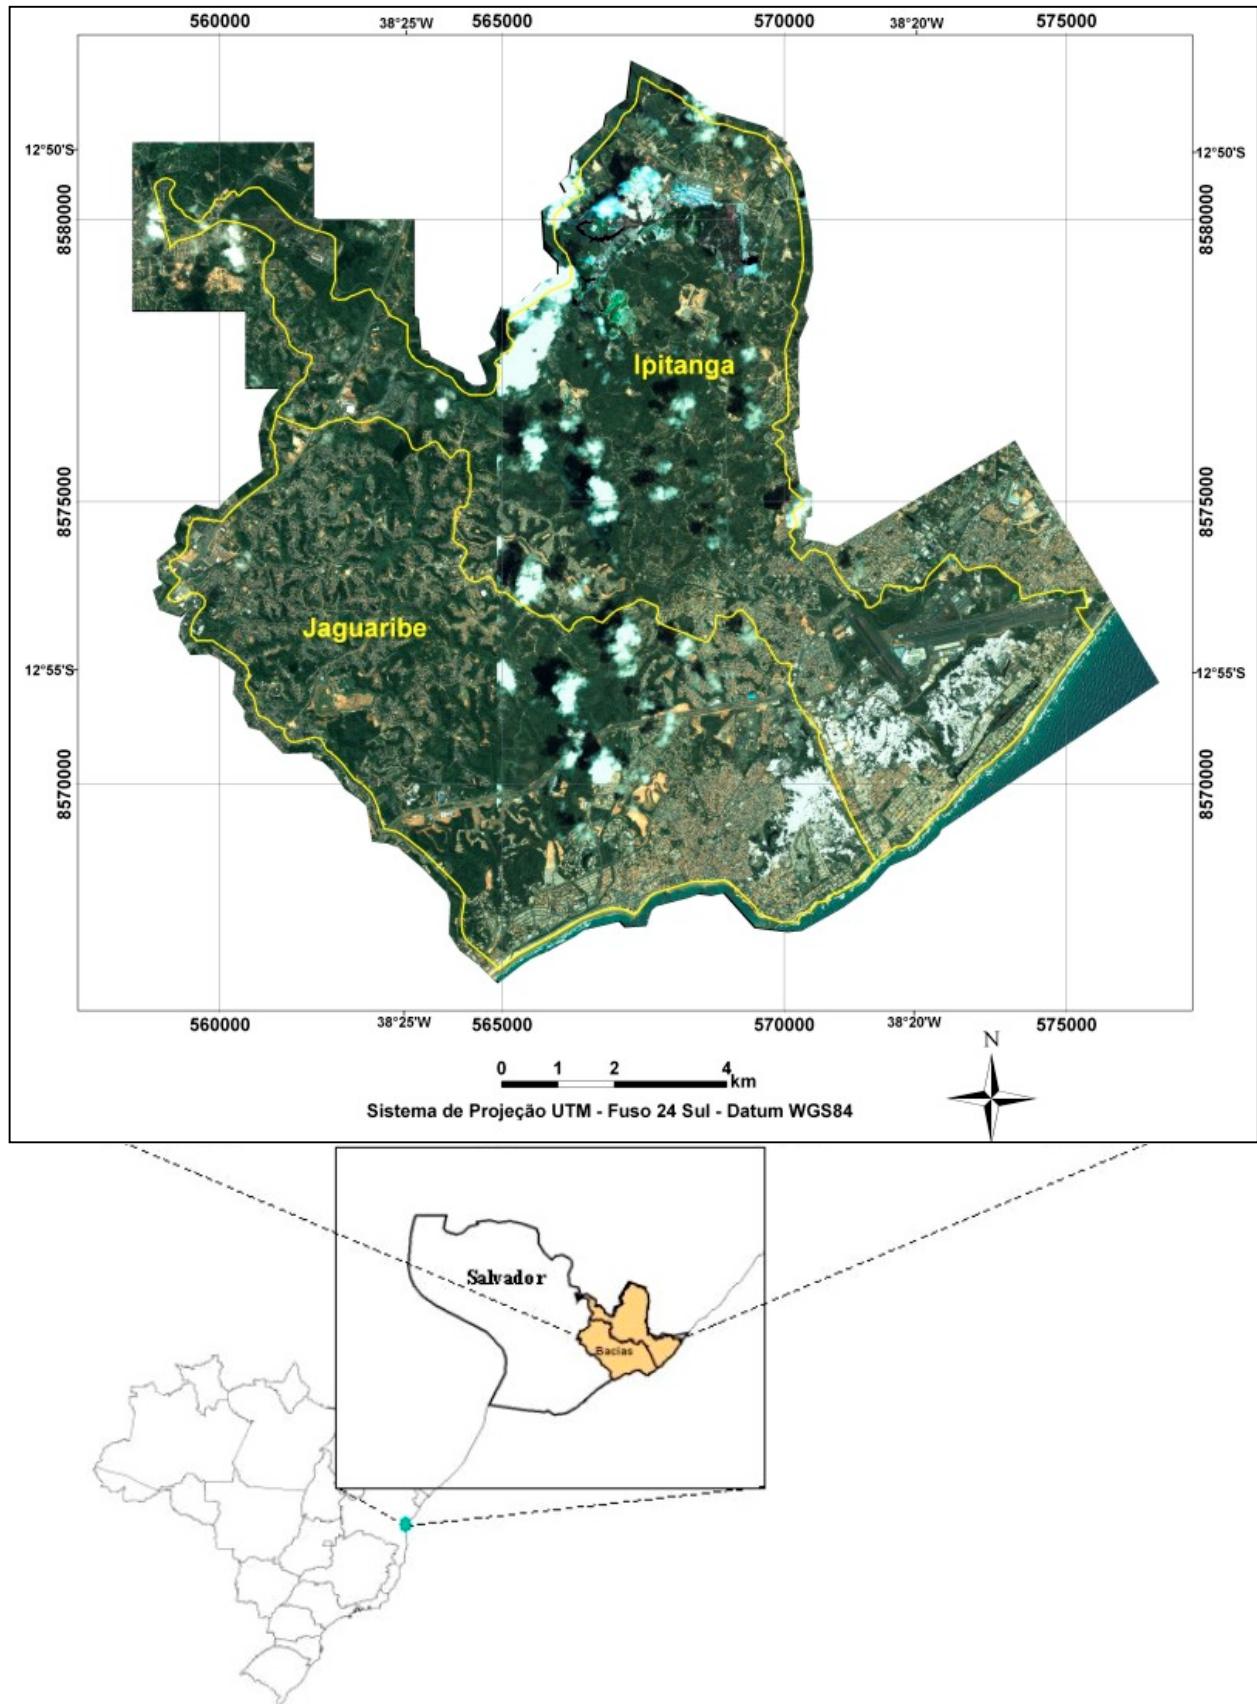
**Figura 1.** Localização da área de estudo com a delimitação das bacias dos rios Ipitanga e Jaguaribe sobre imagens do satélite QuicKBird.

O mapa em formato digital já retificado foi reprojetado para o datum WGS 84, o mesmo usado para as imagens orbitais adquiridas (Figuras 1 e 2). Posteriormente, inserido num Sistema de Informação Geográfica, foi utilizado para o registro das imagens de satélite, para a vetorização das curvas de nível e da rede hidrográfica. Também serviu de guia durante os trabalhos de campo

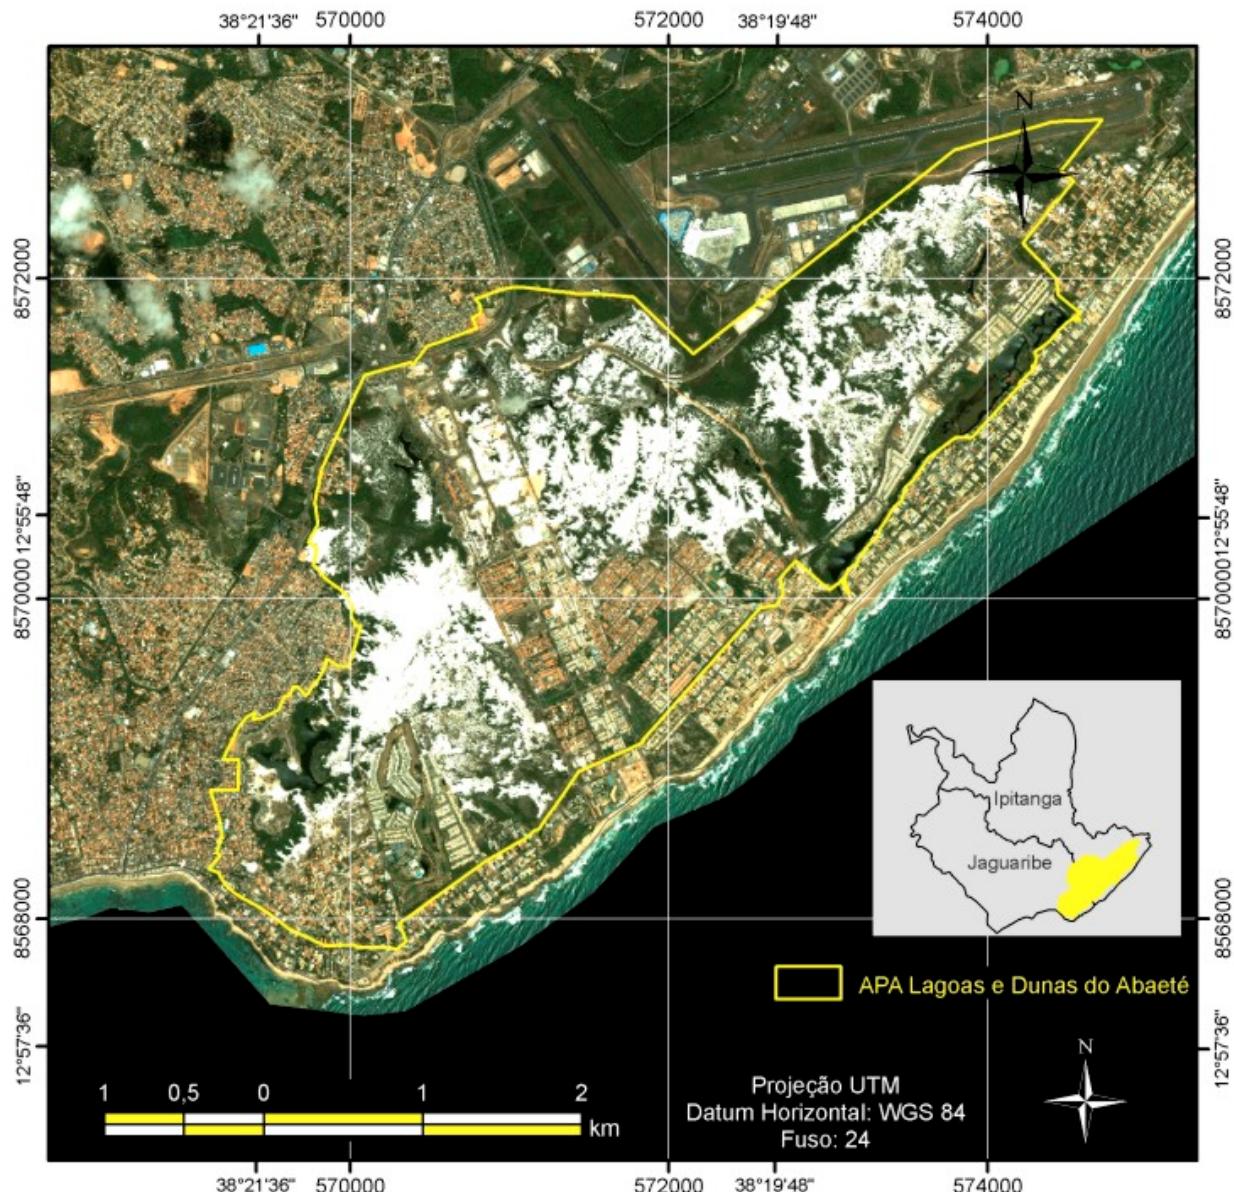
**Figura 2.** APA Lagoa e Dunas do Abaeté delimitada sobre imagem do satélite QuickBird e sua localização nas bacias dos rios Ipitanga e Jaguaribe.

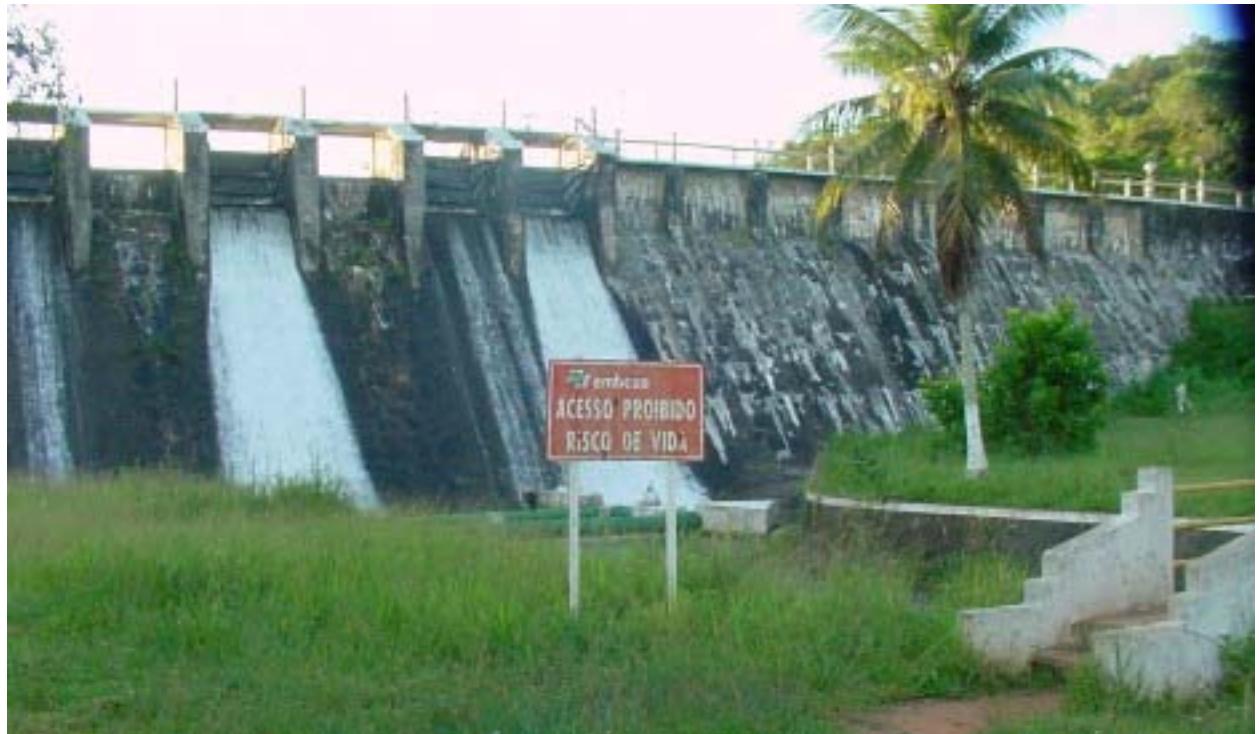
**Figura 3.** Barragem do reservatório de Ipitanga I usado para o abastecimento público de água

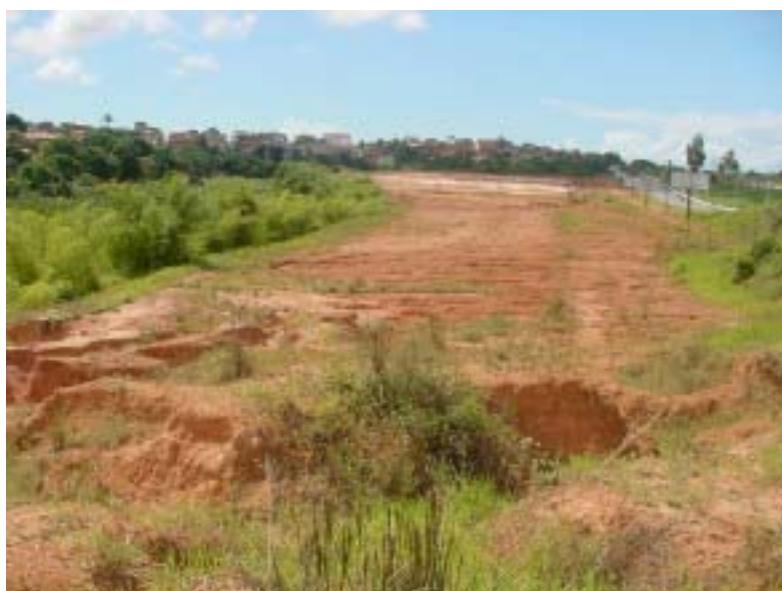
**Figura 5.** Aterro na Avenida Paralela.

intemperismo físico e químico das rochas subjacentes e a erosão resultaram na formação de vales e depressões que alojam os leitos fluviais (Sacramento, 1975). A decomposição química causada pelas águas pluviais, sob condições climáticas rigorosas, gerou, na área estudada, solos residuais areno-argilosos e, por vezes, argilosos relativamente espessos. Dados de poços tubulares de determinadas áreas das bacias hidrográficas de Salvador indicam que os solos, geralmente latossolos vermelho amarelo distróficos, podem atingir mais de 30 m de espessura (Nascimento & Barbosa, 2005). Por outro lado, essas bacias também podem conter leques coluviais ou depósitos de talus com fragmentos das rochas cristalinas, devido ao intemperismo mecânico, e sobre os quais desenvolveram-se solos alóctones. Como a área estudada está incluída em região urbana, é importante ressaltar que a dinâmica morfogenética atual foi profundamente influenciada pela ação antrópica e, consequentemente, muitas das formas de relevo resultaram de terraplanagem, cortes de taludes, aterros e outras obras de engenharia (Figuras 4 e 5).

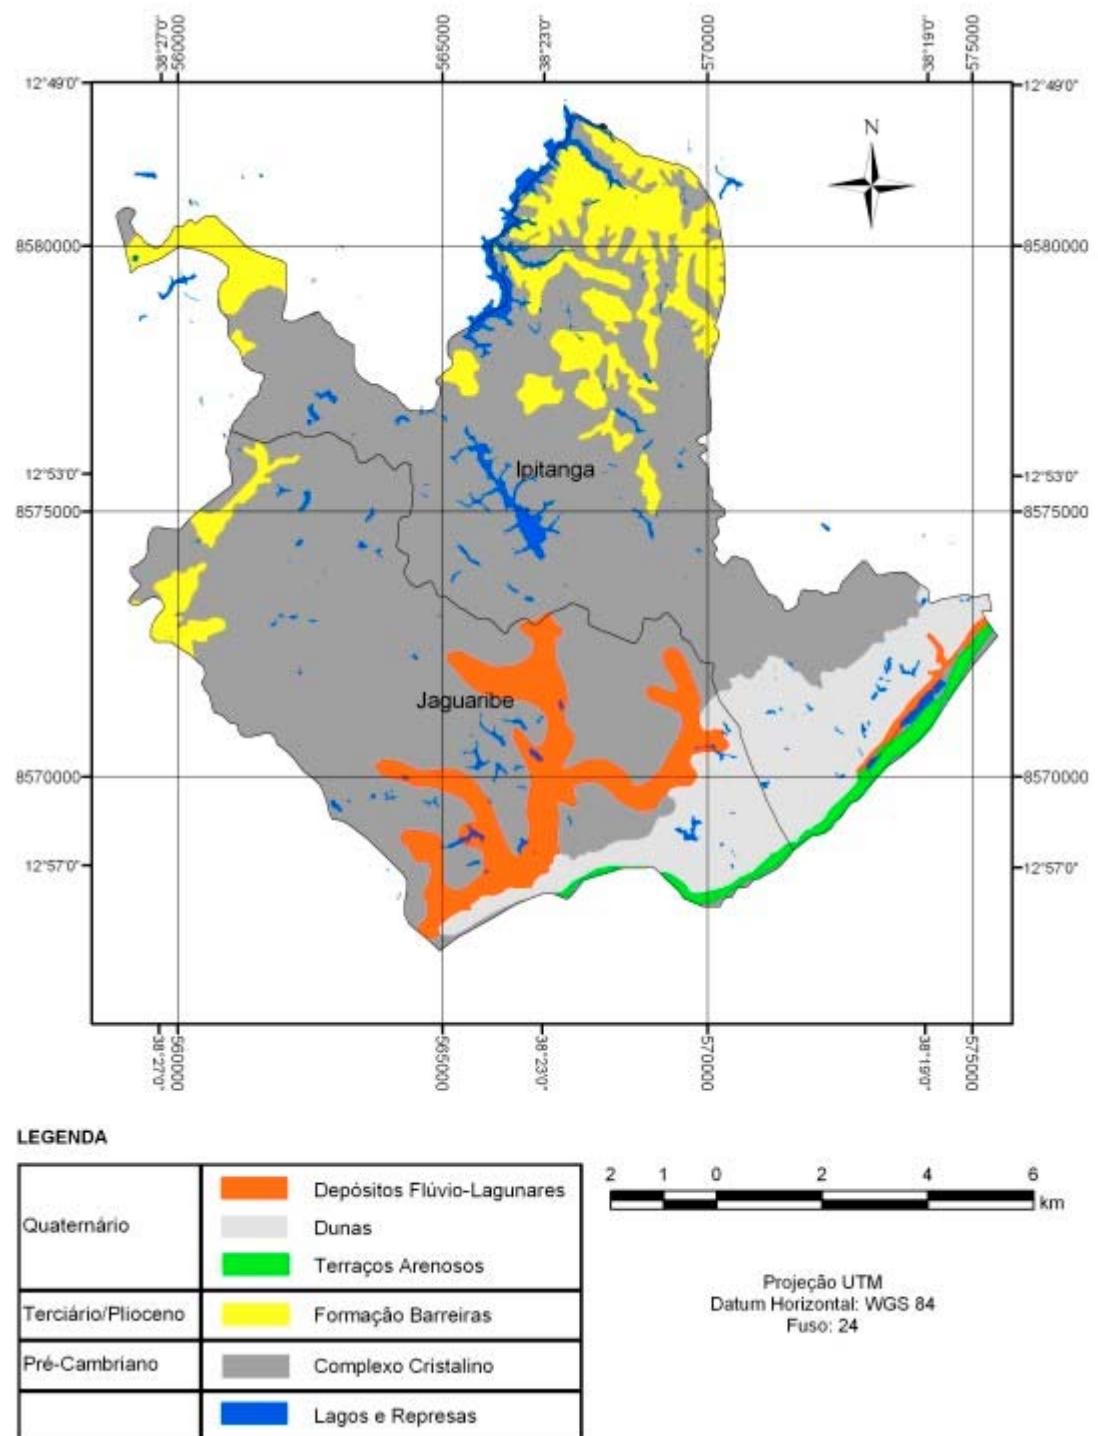
**Figura 6.** Mapa geológico da área de estudo, modificado de REIBER(1992).

As bacias hidrográficas de Ipitanga e Jaguaribe estão inseridas no contexto da Geologia Regional descrita anteriormente e representada no mapa geológico (Figura 6). As formações litológicas que ocorrem nestas áreas são representadas pelo Complexo Cristalino, Formação Barreiras e Depósitos Quaternários, segundo Reiber et al. (1992), Buzzi, et al. (2003) e Nascimento & Barbosa (2005). As descrições que se seguem são decorrentes de observações diretas em campo, corroboradas pela literatura atual.

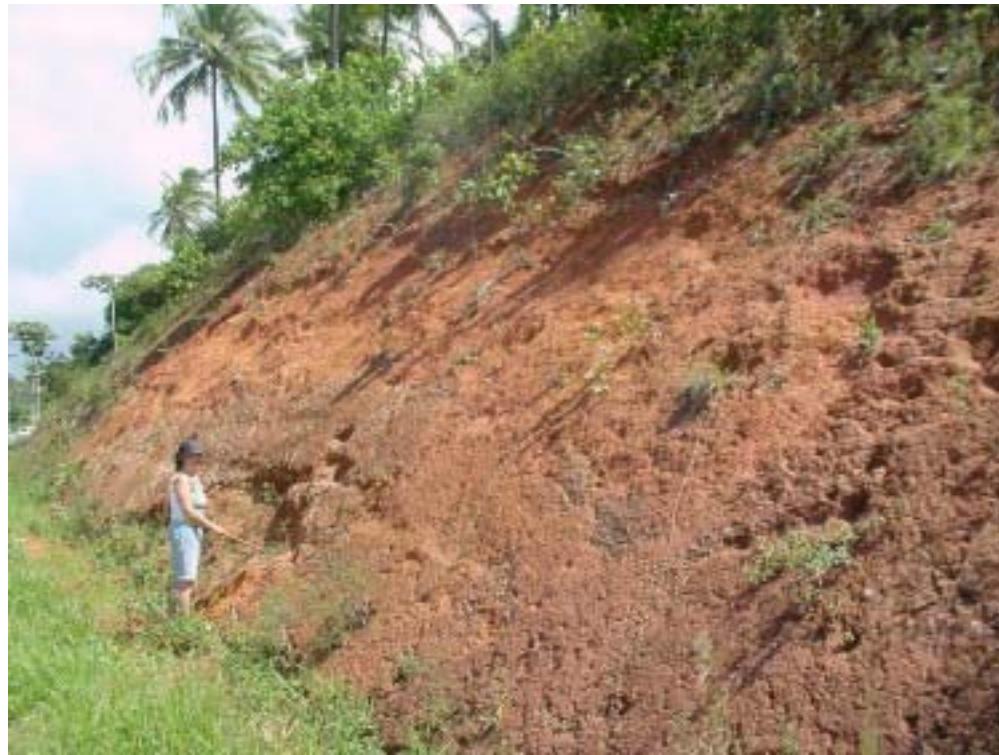
**Figura 7.** Afloramento de rochas alteradas do Complexo Cristalino.

Na bacia hidrográfica do Ipitanga, o Complexo Cristalino é representado por uma série de afloramentos de rocha alterada que ainda preservam algumas estruturas da rocha original. Apresentam coloração variada, de amarelo claro, bege, passando para rosa até marrom avermelhado. Ocorrem nas partes oeste e norte da bacia (Figuras 7 a 14).

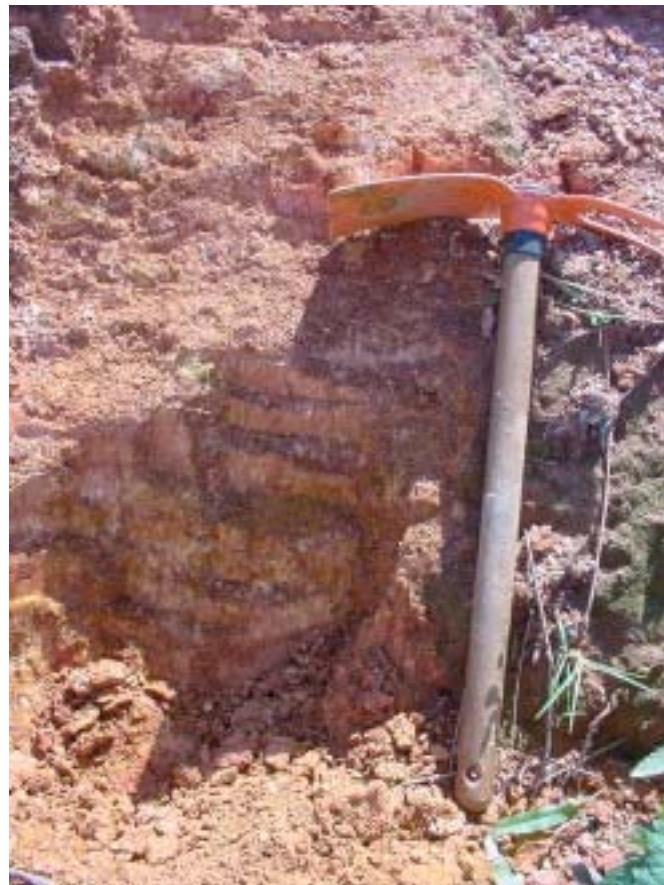
**Figura 8.** Detalhe do afloramento representando rochas alteradas do Complexo Cristalino.

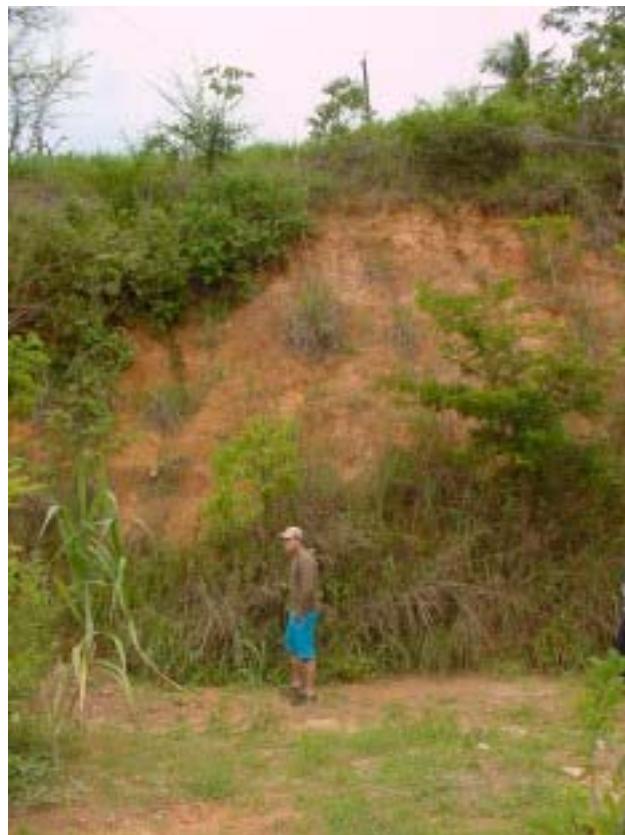
**Figura 9.** Afloramento de rochas alteradas do Complexo Cristalino.

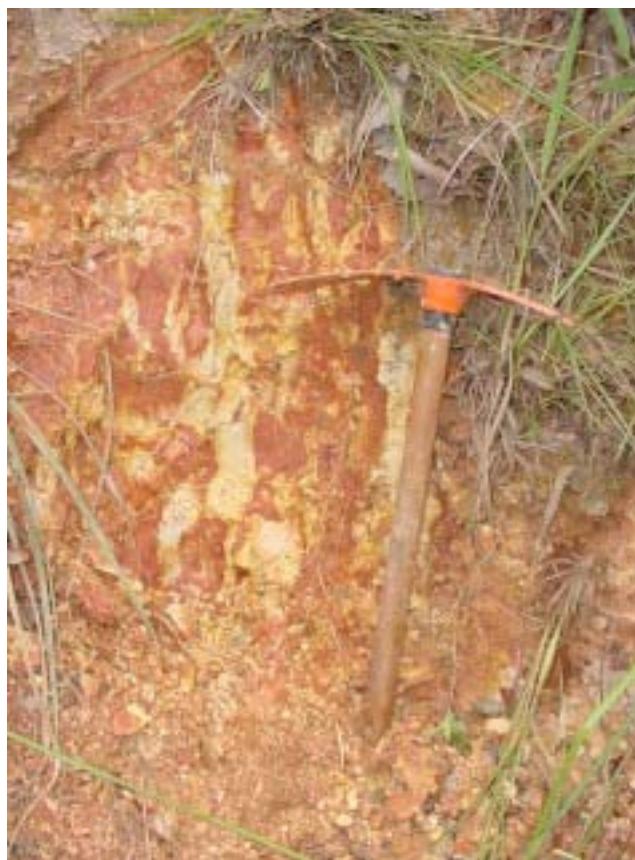
**Figura 10.** Detalhe das rochas alteradas do Complexo Cristalino.

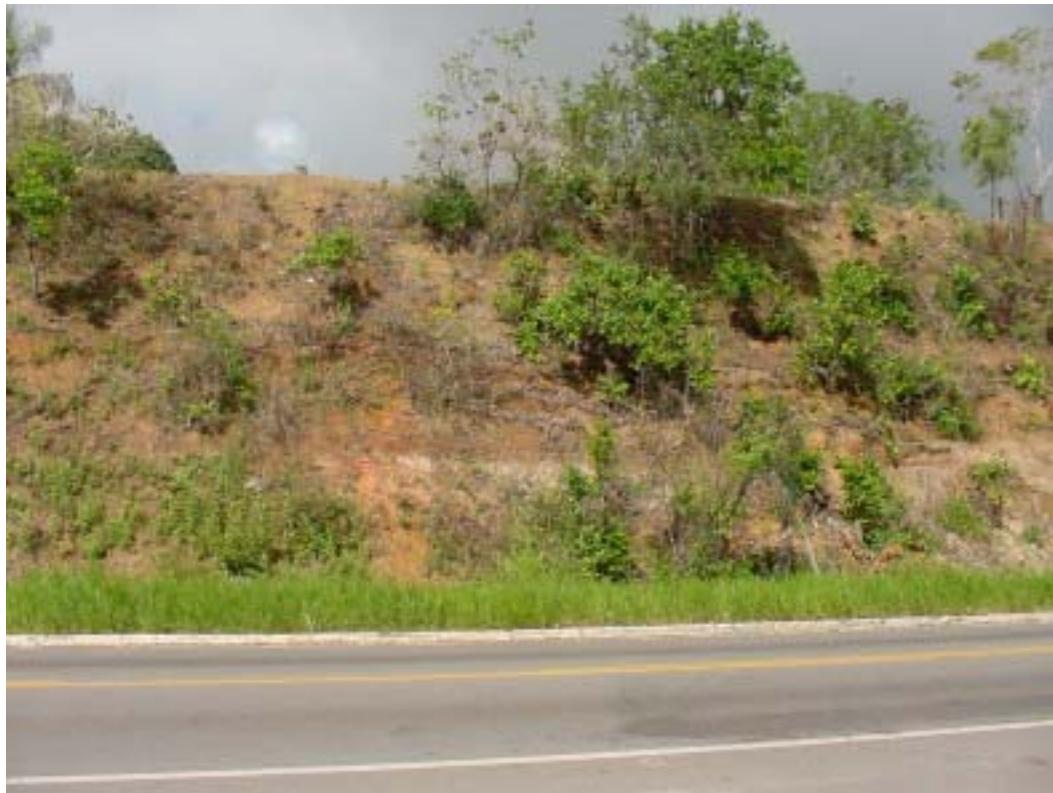
**Figura 11.** Afloramento de rochas alteradas do Complexo Cristalino.

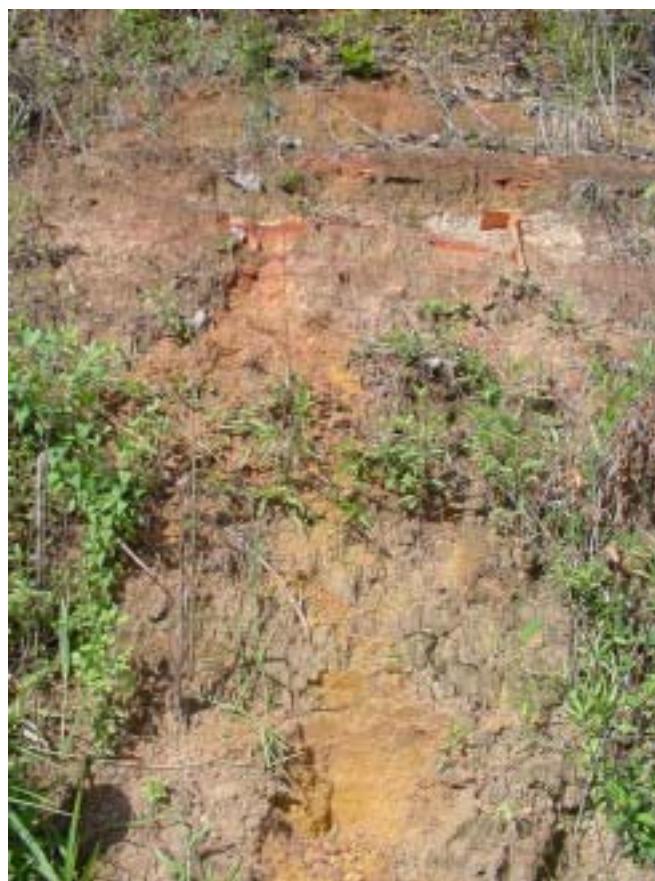
**Figura 12.** Detalhe das rochas alteradas do Complexo Cristalino.

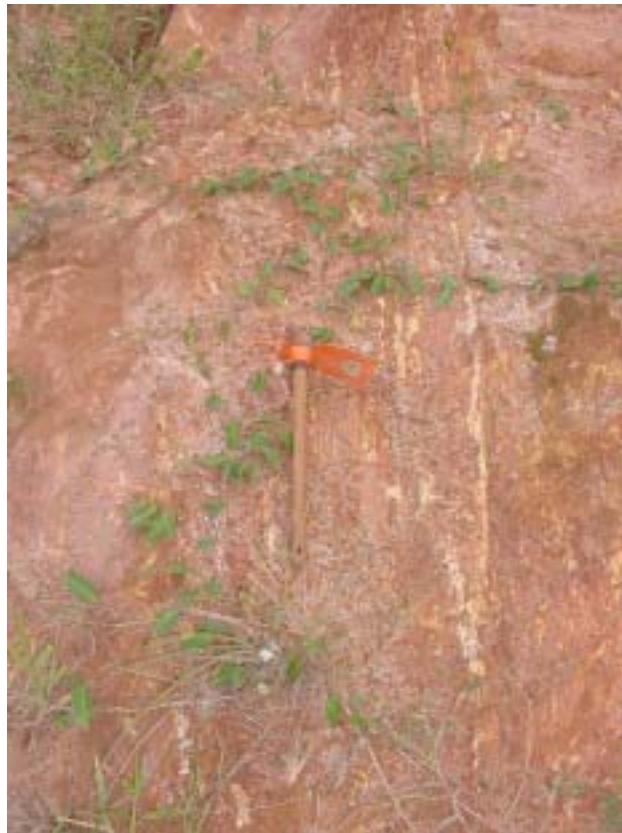
**Figura 13.** Detalhe das rochas alteradas do Complexo Cristalino.

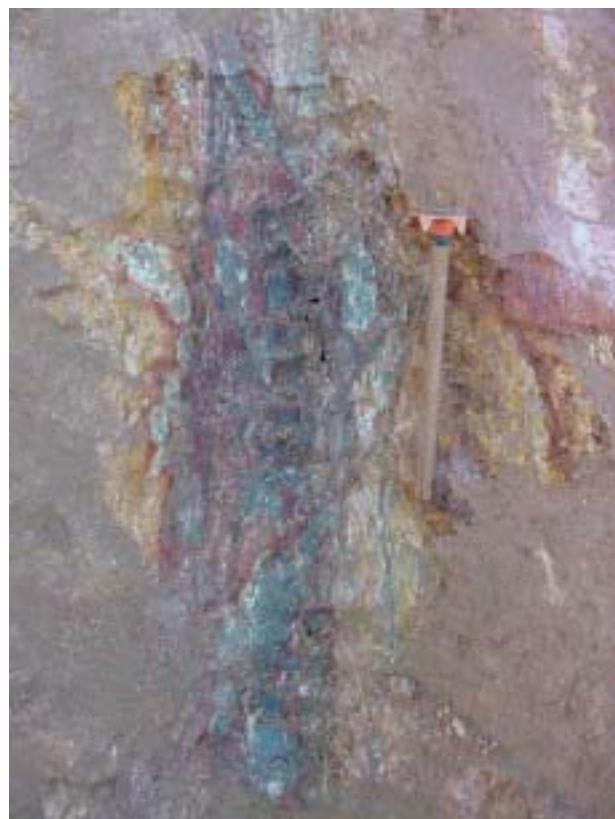
**Figura 14.** Detalhe de um veio de composição mais argilosa e coloração cinza representando rochas alteradas do Complexo Cristalino.

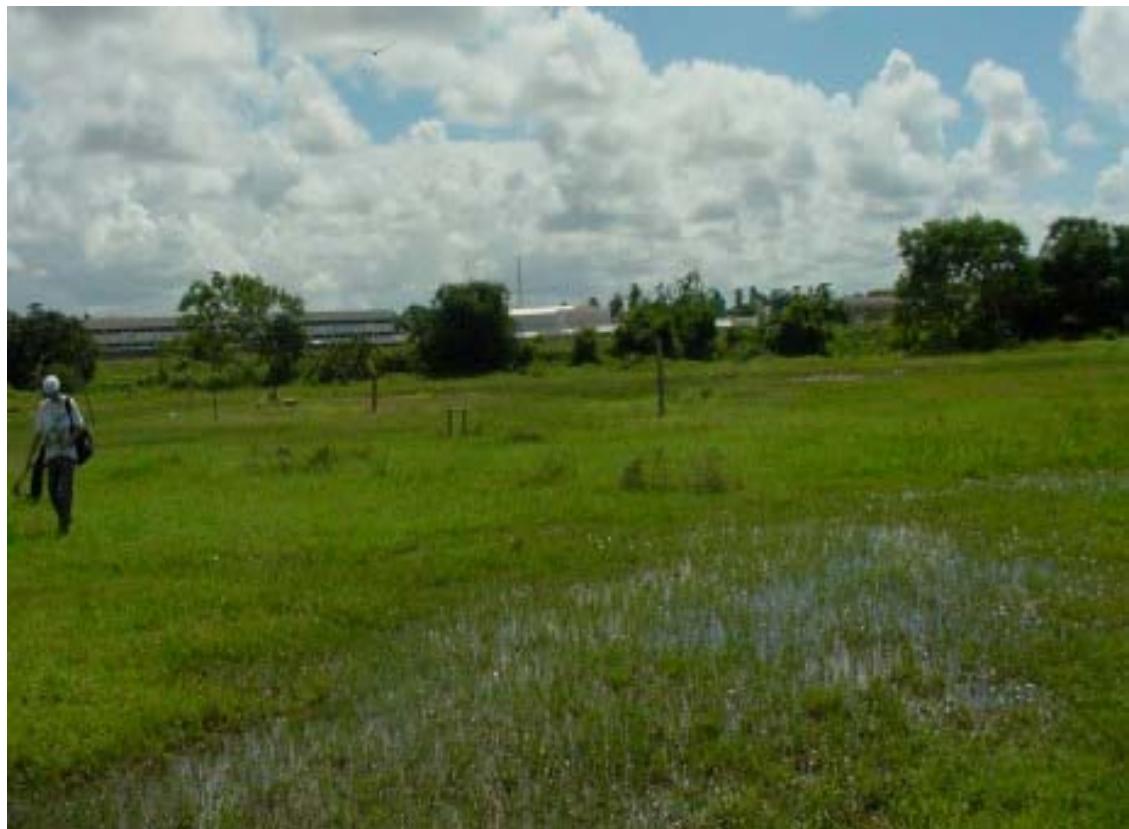
**Figura 15.** Área de depósitos quaternários indiferenciados no entorno da Lagoa do Abaeté.

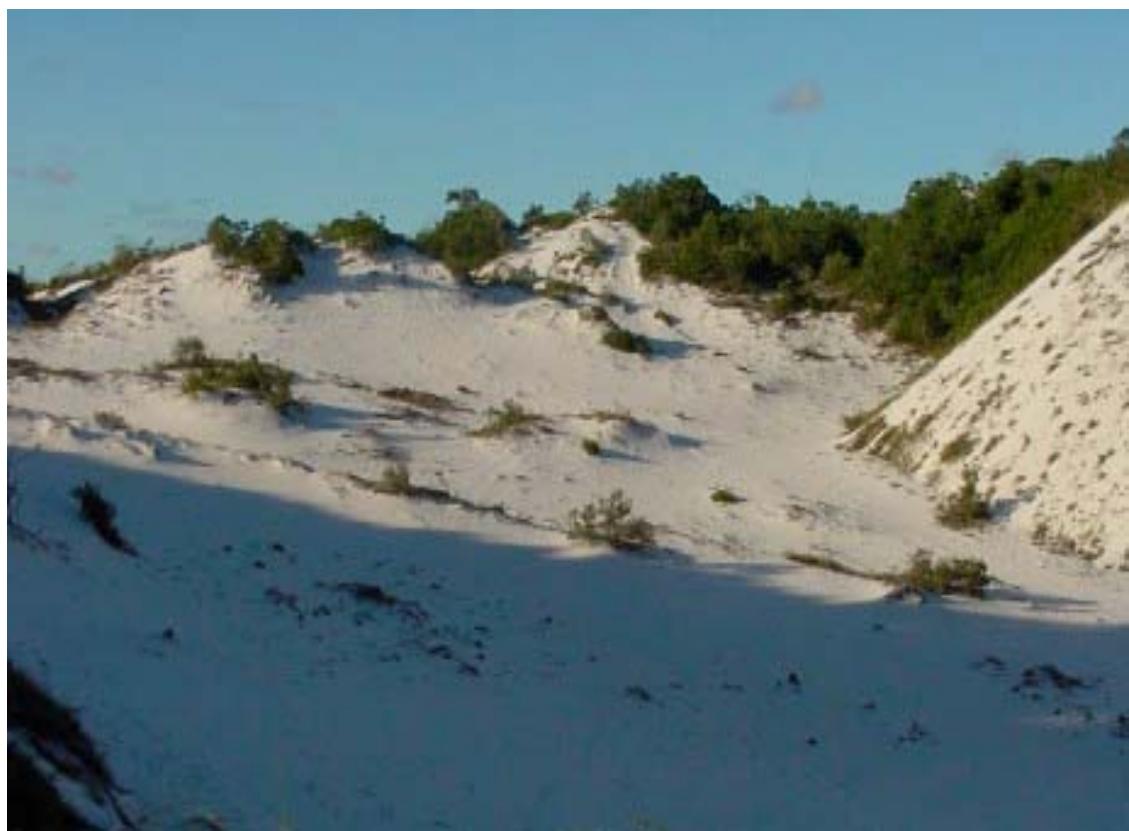
**Figura 16.** Dunas próximas à Lagoa do Abaeté.

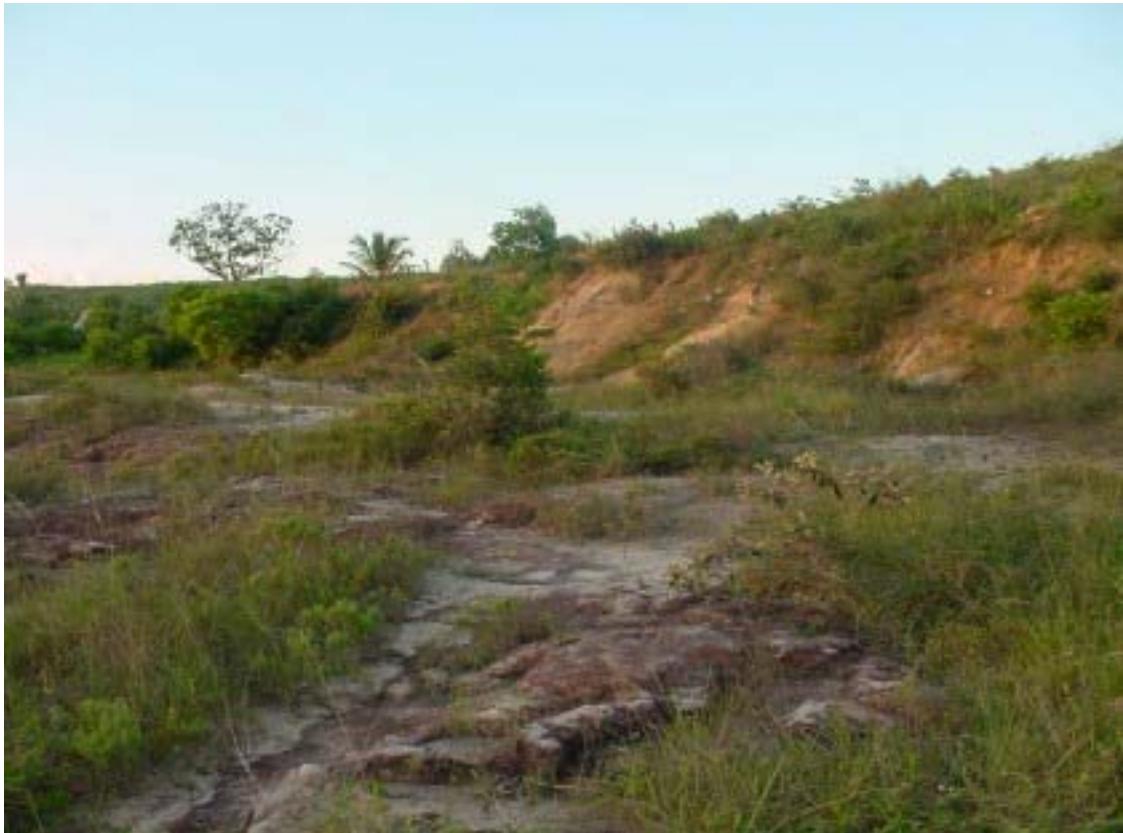
**Figura 17.** Depósitos de areia no entorno da Lagoa Seca.

Os depósitos flúvio-lagunares também estão presentes nas bacias hidrográficas estudadas, ocorrendo na Lagoa Seca, ao norte da Represa de Ipitanga (Figura 17). São representados por areias e siltes argilosos, e vêm sendo explorados em portos de areia.

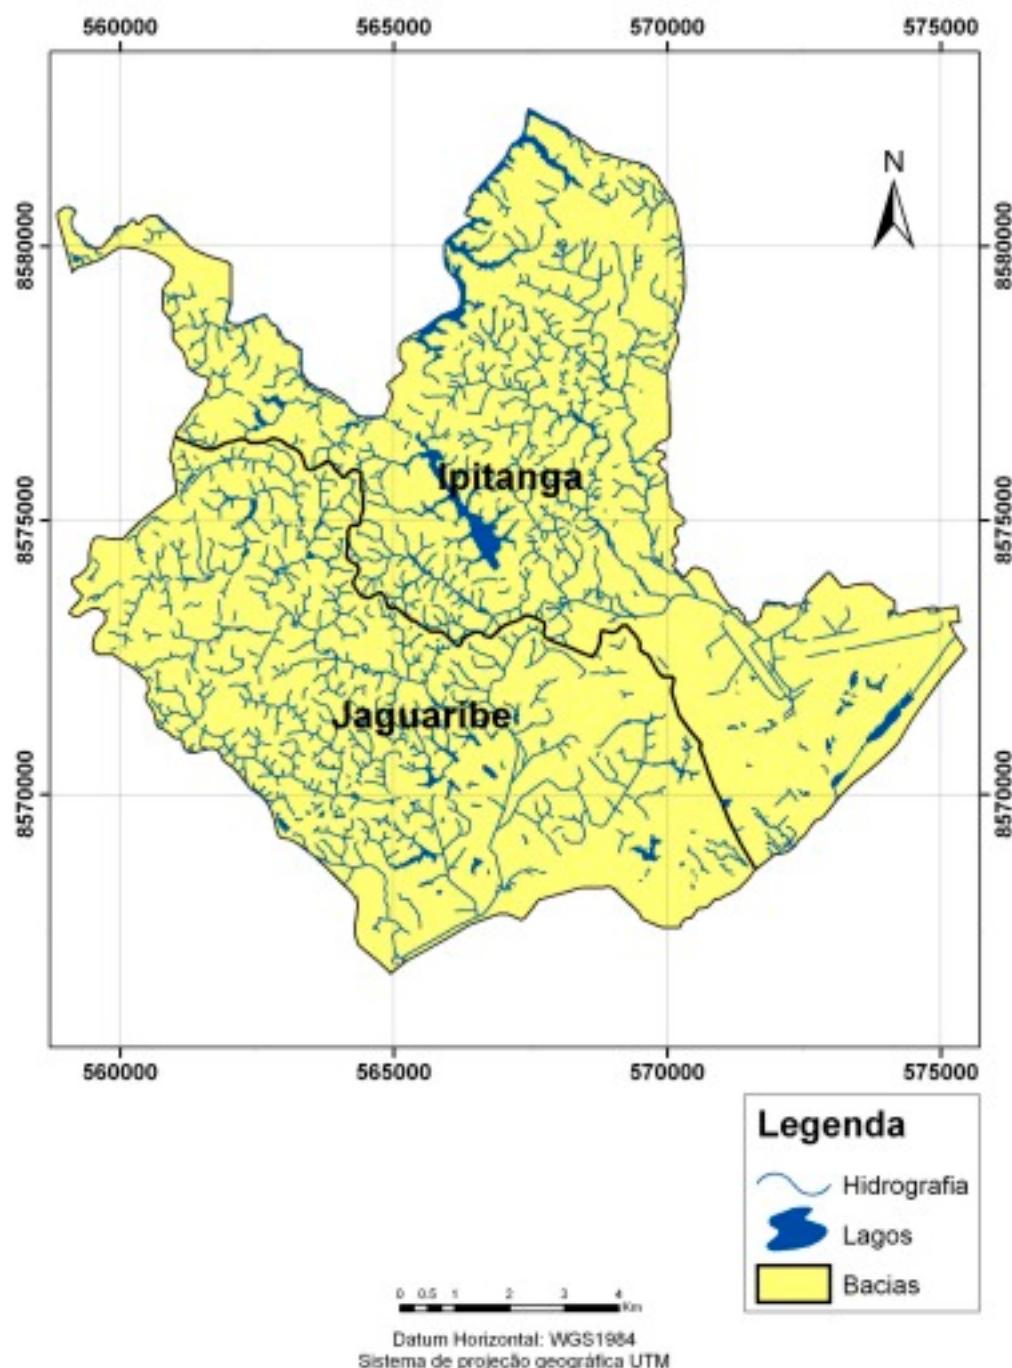
**Figura 18.** Rede hidrográfica e ecossistemas lacustres das bacias dos rios Jaguaribe e Ipitanga (Salvador, BA), escala 1:12.500.

Algumas observações foram realizadas para aprimorar o mapeamento durante os trabalhos de campo executados em maio de 2006. Outras observações de campo poderão ser necessárias para esclarecer dúvidas que ainda persistirem, tanto na hidrografia quanto no mapa de ecossistemas lacustres.

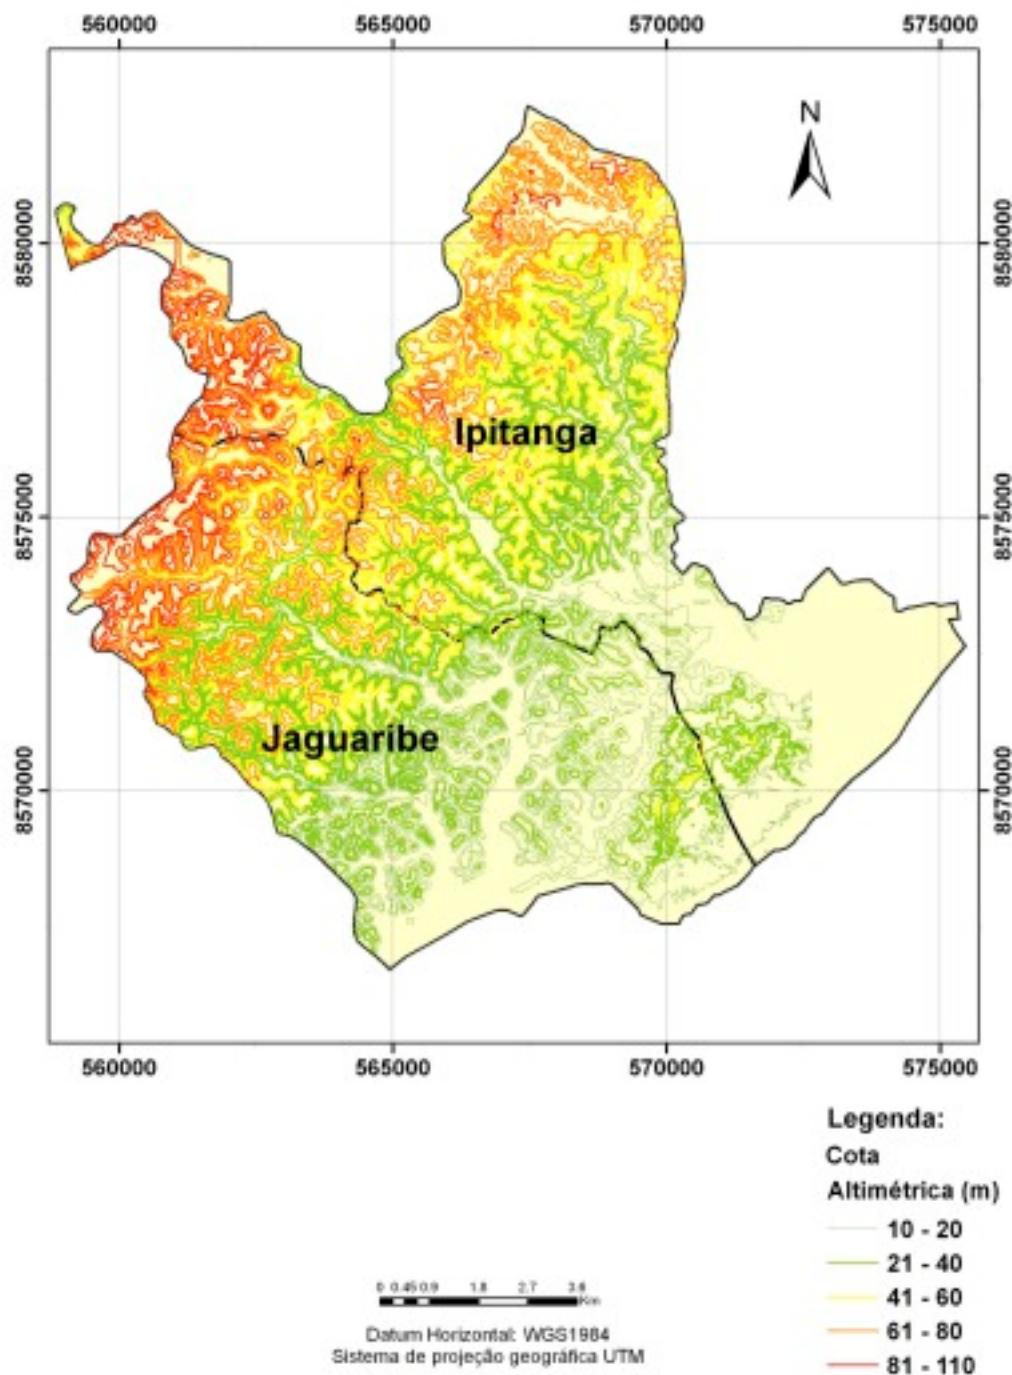
Figura 19. Curvas de nível das bacias de Jaguaribe e Ipitanga (Salvador, BA), escala 1:12 500.

Curvas de nível digitalizadas a partir do mapa topográfico em Projeção UTM na escala 1: 12.500 (CONDER, 1989) foram usadas para a geração de um Modelo Digital de Elevação (MDE) por meio do módulo Topogrid do ArcInfo Workstation. Também foram utilizados para a geração do MDE, o arquivo de lagos digitalizado com parâmetros default, mas sem a imposição da hidrografia (Figura 19).

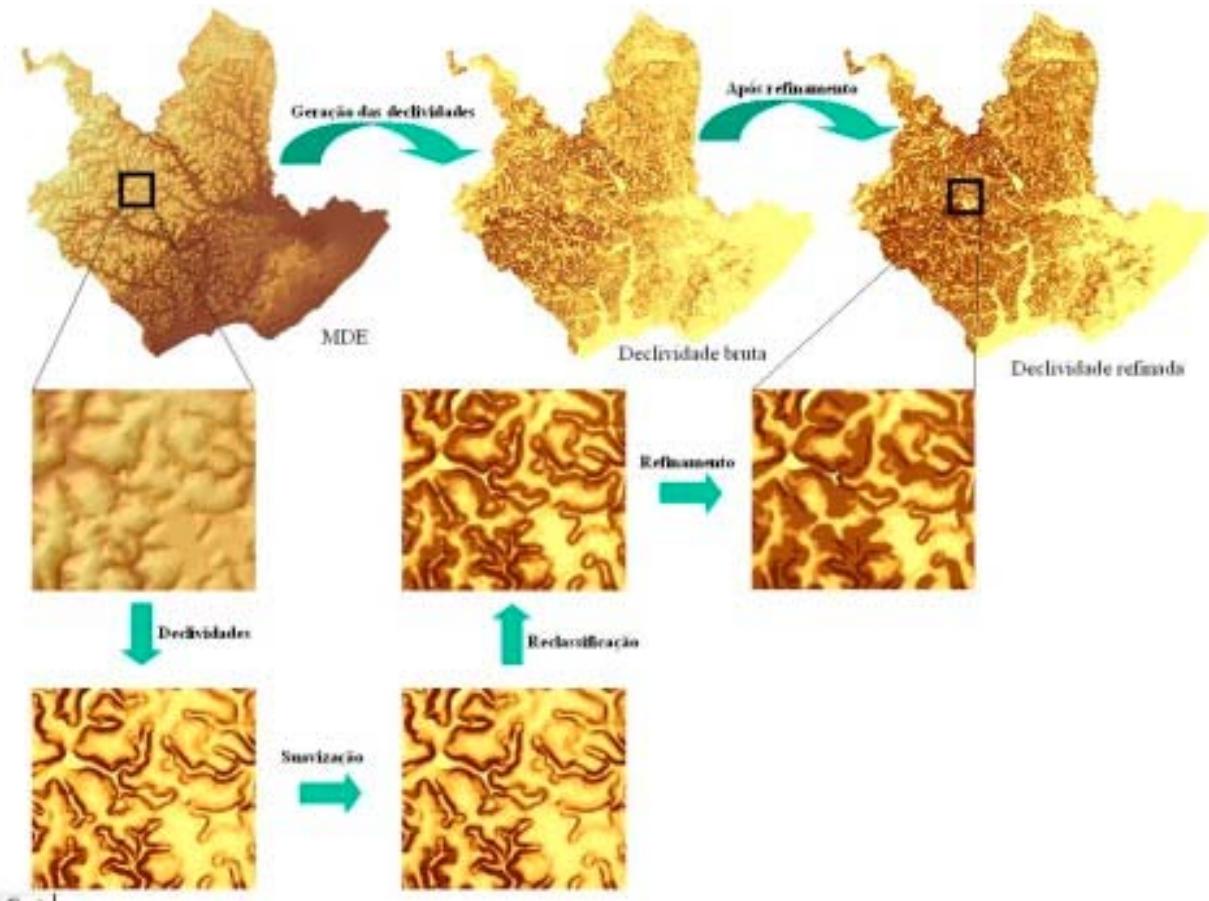
**Figura 20.** Ilustração que demonstra o processo de geração do mapa de classes de declividades para a área de estudo.

O relevo se mostrou bastante diversificado, com o predomínio de relevo plano na Bacia do rio Ipitanga e forte ondulado na Bacia do rio Jaguaribe. O método utilizado mostrou-se eficiente para o refinamento das declividades e será útil para a análise integrada proposta no projeto.

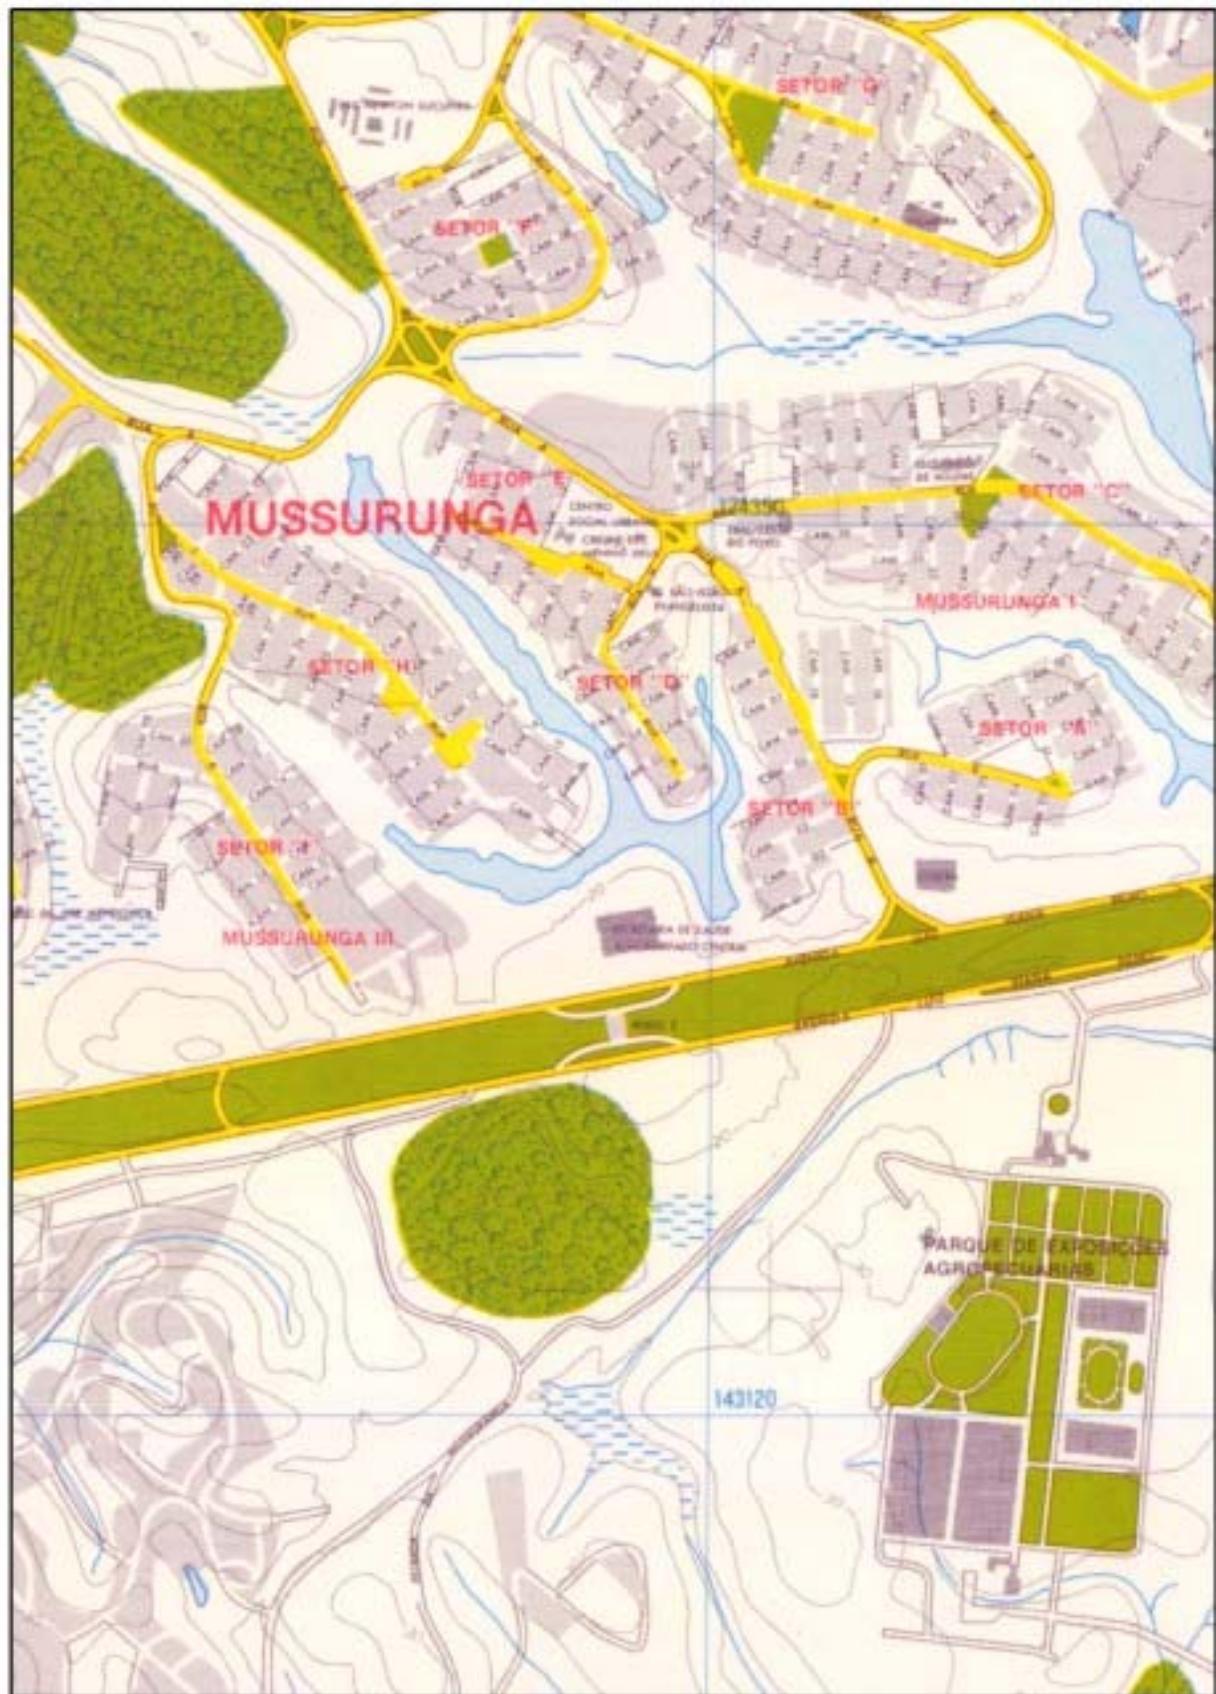
**Figura 21.** Detalhe do mapa topográfico digitalizado utilizado no SIG como base cartográfica de referência para registro das imagens de satélite e outros dados.
