## Atividades e Produtos em Desenvolvimento no Projeto “Subsídios para a Gestão dos Recursos Hídricos das Bacias Hidrográficas dos Rios Jaguaribe e Ipitanga no Município do Salvador, BA”

# ***Documentos 58***

**Atividades e Produtos em Desenvolvimento no  
Projeto “Subsídios para a Gestão dos Recursos  
Hídricos das Bacias Hidrográficas dos Rios  
Jaguaribe e Ipitanga no Município do Salvador,  
BA”**

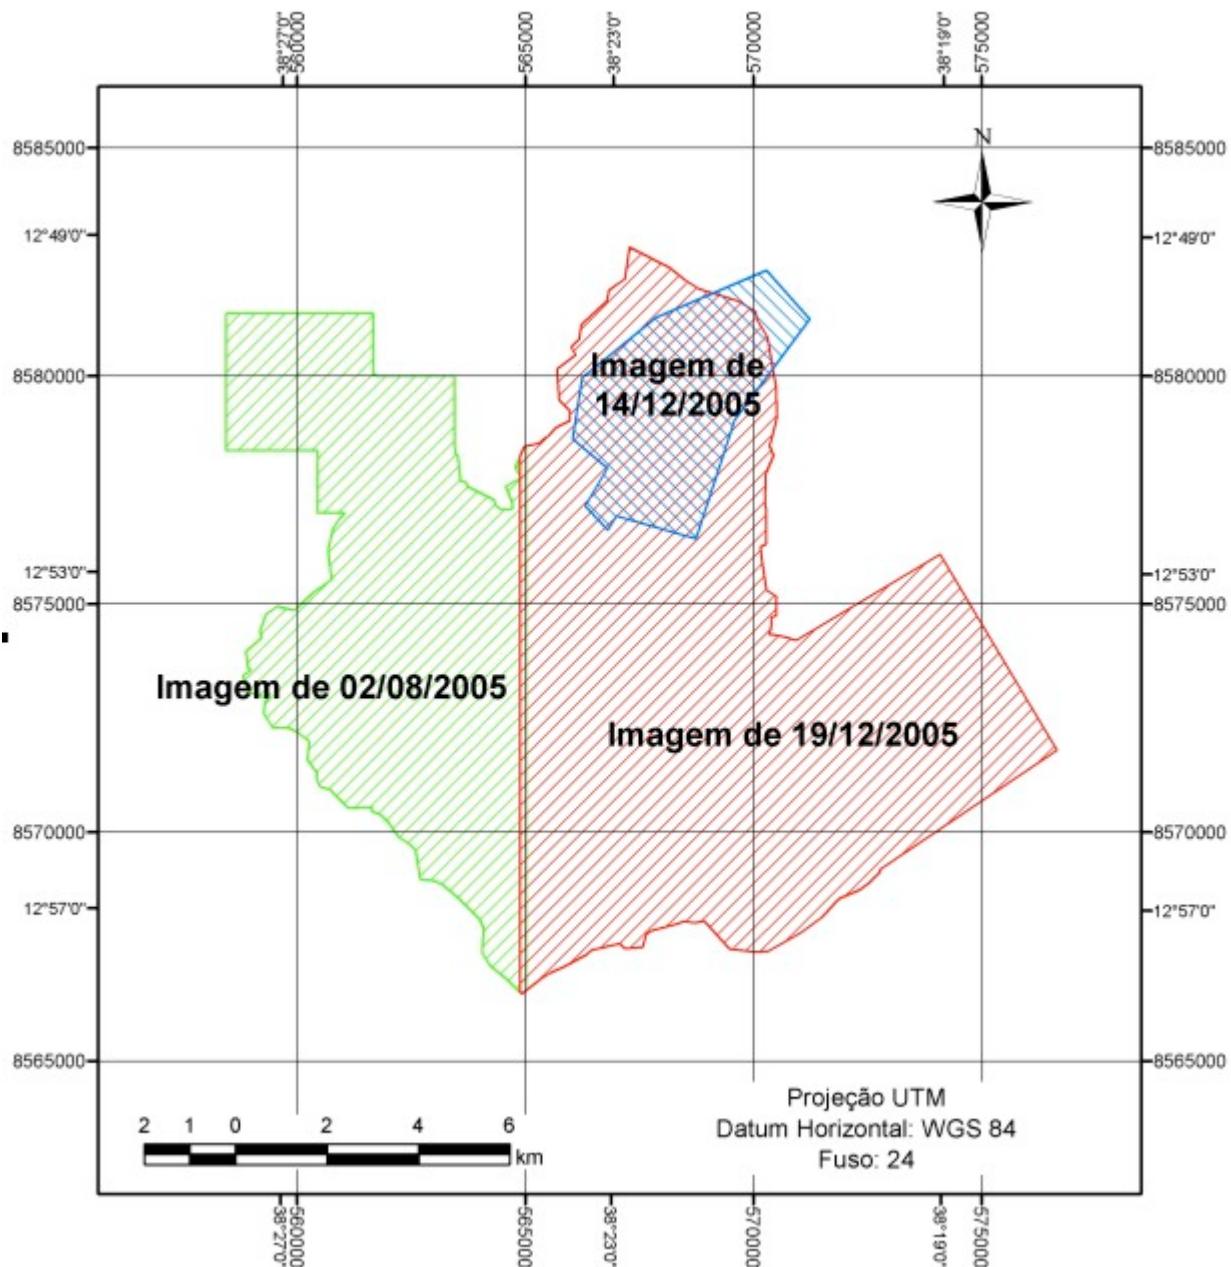
**Figura 22.** Área de abrangência das imagens QuickBird utilizadas com suas respectivas datas.

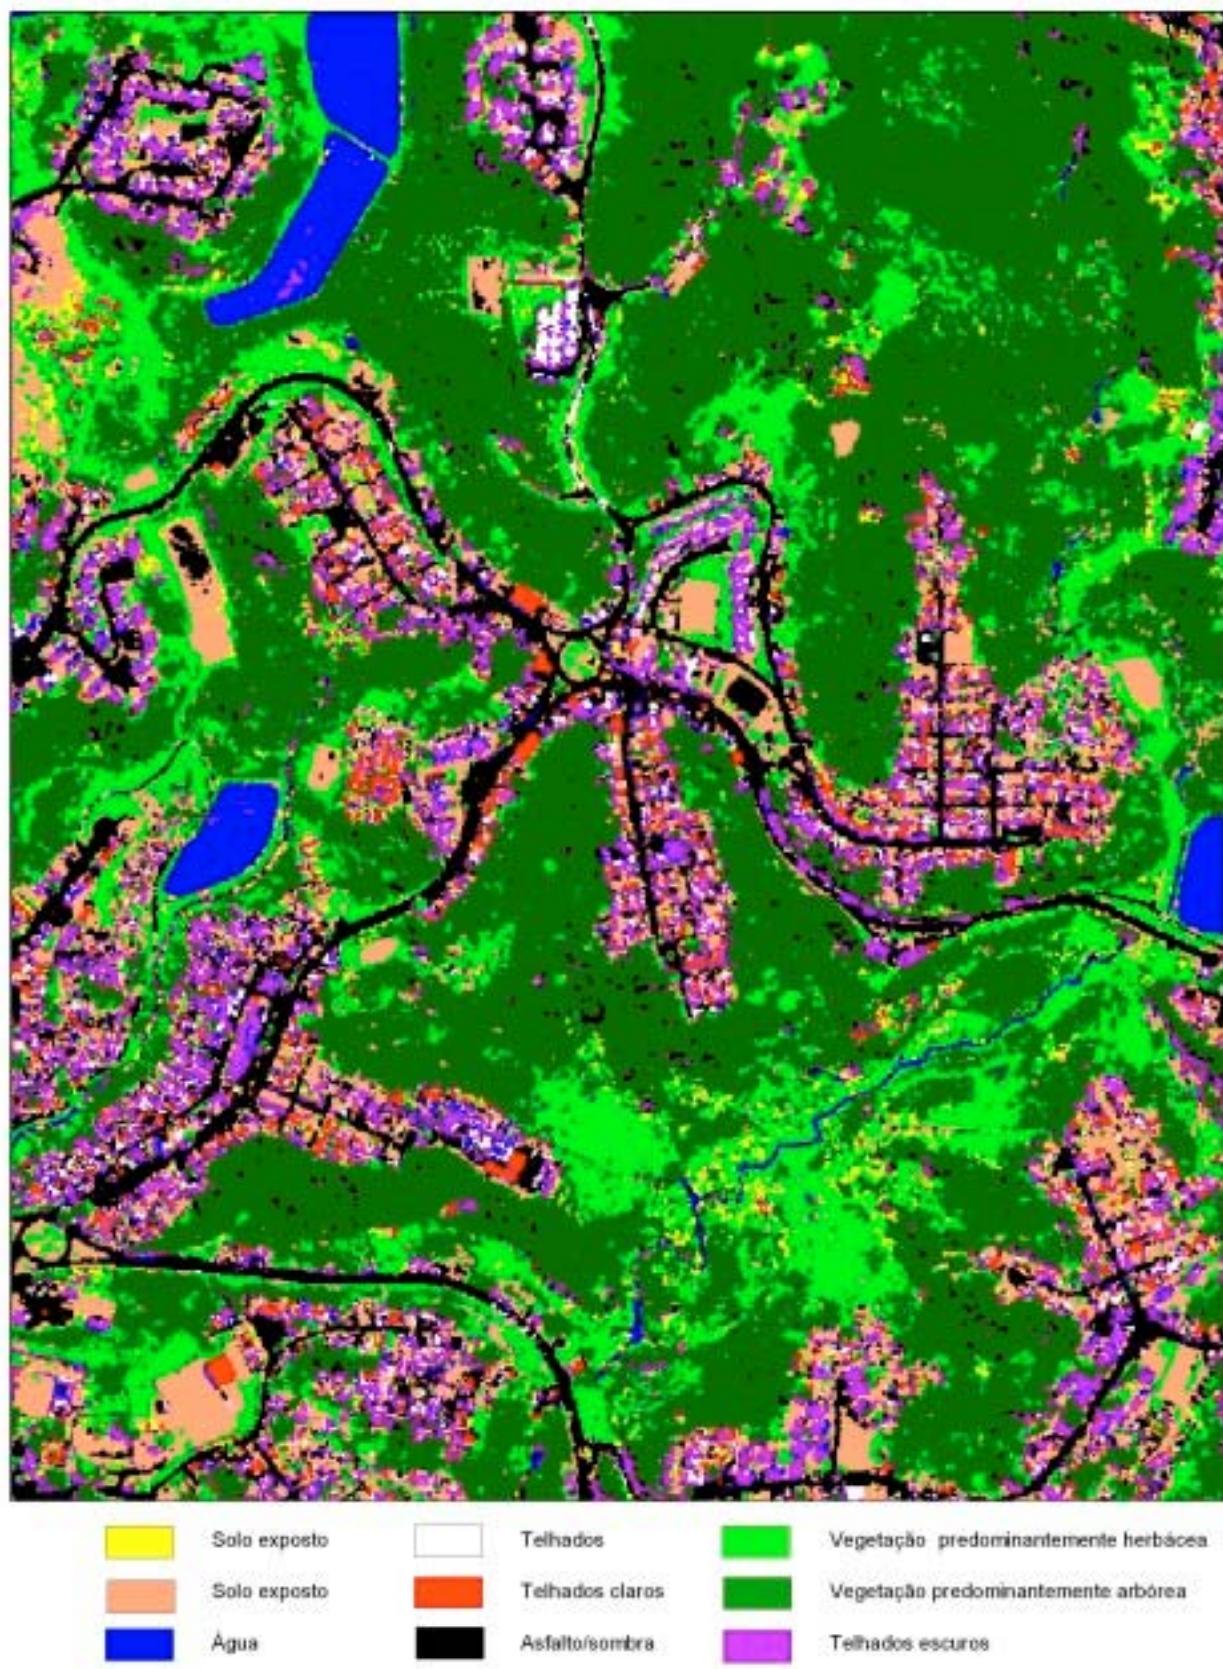
Figura 23. Detalhe da imagem classificada de cobertura das terras.

treinamento de classes de cobertura identificáveis visualmente nas imagens e aplicação do algoritmo de máxima verossimilhança.. As classes mapeadas foram água, vegetação predominantemente arbórea, vegetação predominantemente herbácea, asfalto/sombra, telhados/calçadas, solo exposto, dunas e nuvens. O resultado foi utilizado para facilitar a locação de pontos para coleta de amostras de água, em função do grau de impermeabilização, de ocupação por construções, de exposição de solos, e de cobertura vegetal. Para o cruzamento e análise de dados da cobertura das terras com outros dados gerados no projeto, será realizado ainda um aprimoramento desse mapeamento, com a utilização de técnicas de classificação de imagens mais avançadas que produzam melhores resultados com imagens de alta resolução espacial.

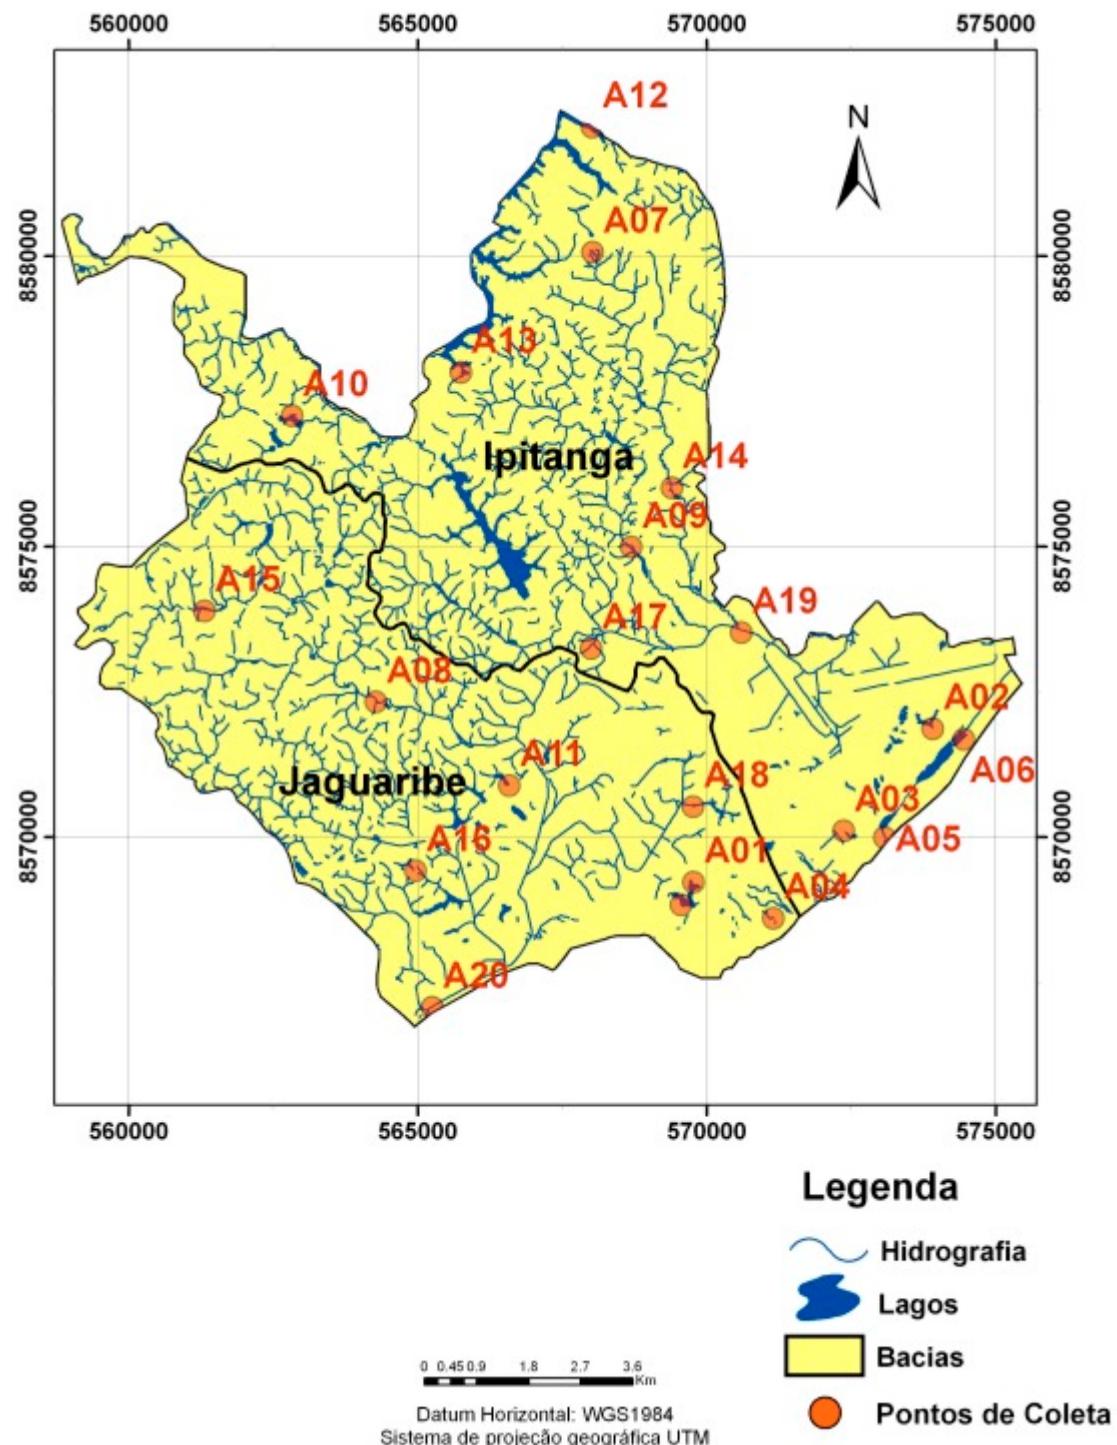
**Figura 24.** Distribuição das estações de amostragem de água.

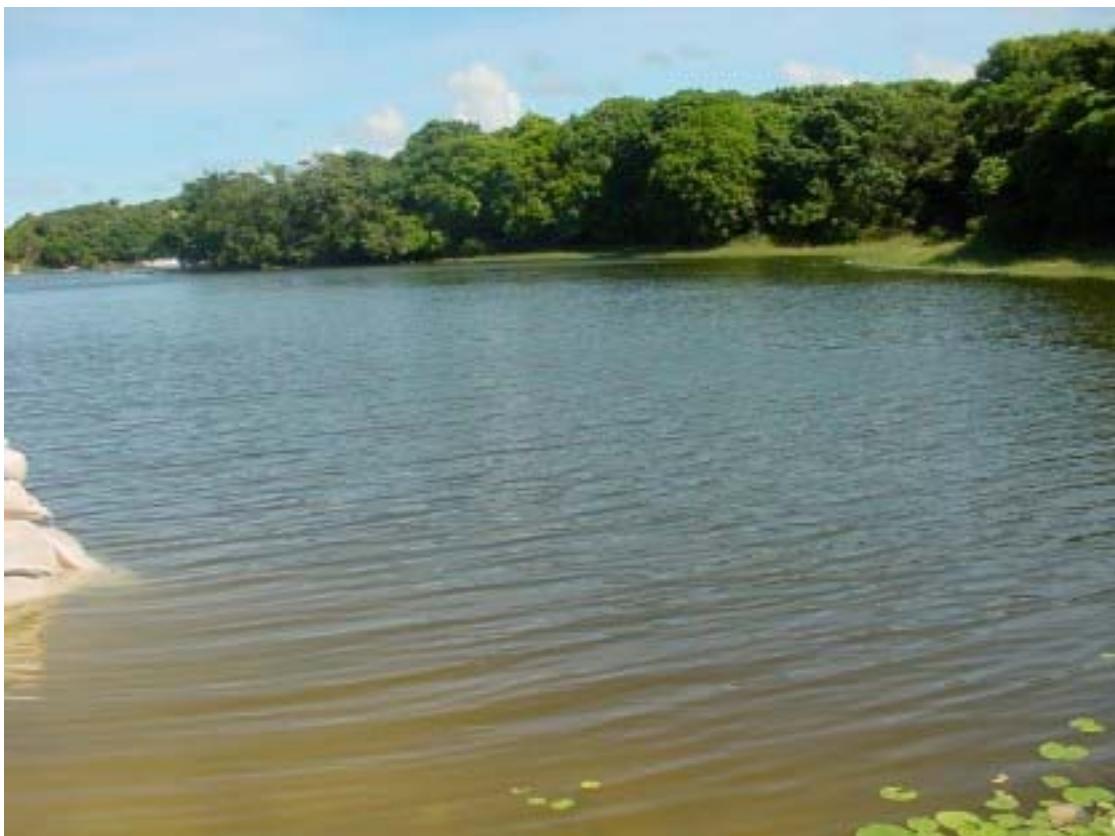
**Figura 25.** Lagoa do Abaeté no local da amostragem de água, na sua porção norte.

As figuras 25, 26, 27 e 28 apresentam o local de amostragem e trabalho da equipe de campo. As figuras 29, 30 e 31 apresentam a estrutura urbanística do entorno da lagoa e um aspecto típico da paisagem. Do ponto mais alto do local (38 m de altitude), pode-se ver a área urbanizada próxima, (Figura 32) no lado oposto à lagoa e seu entorno (Figura 33).

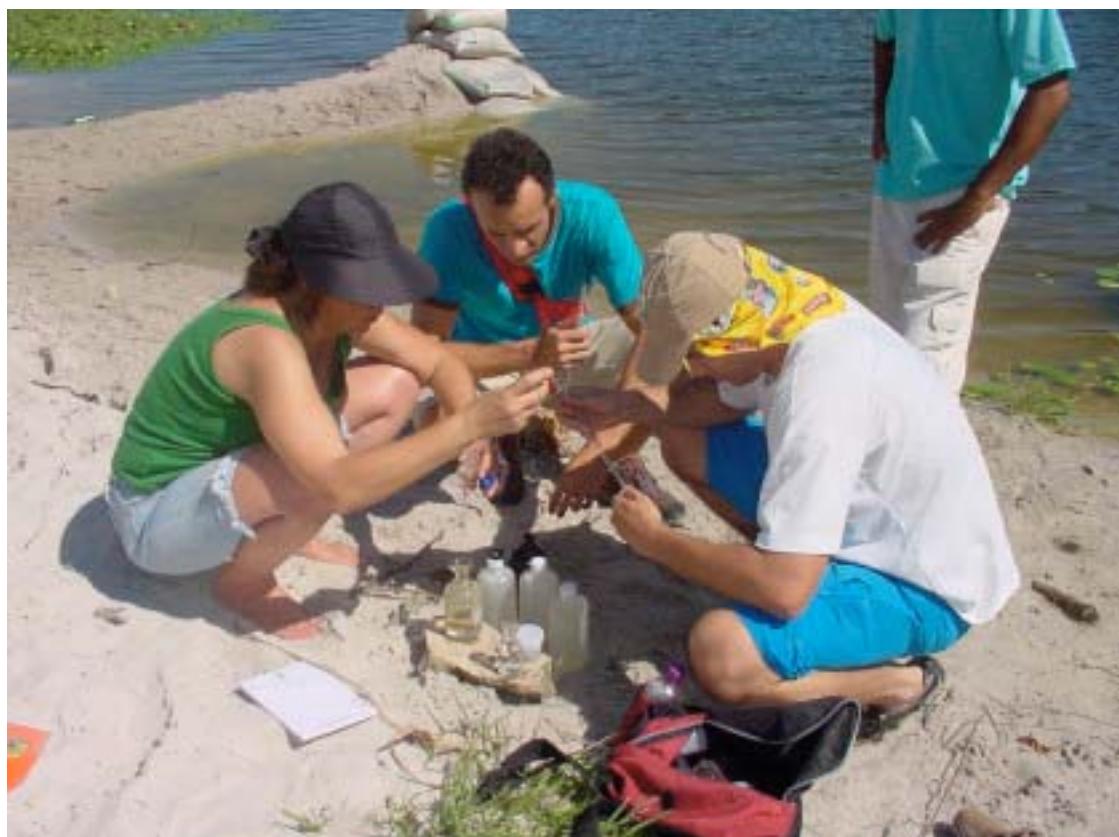
**Figura 27.** Preparo das amostras para estocagem e preservação.

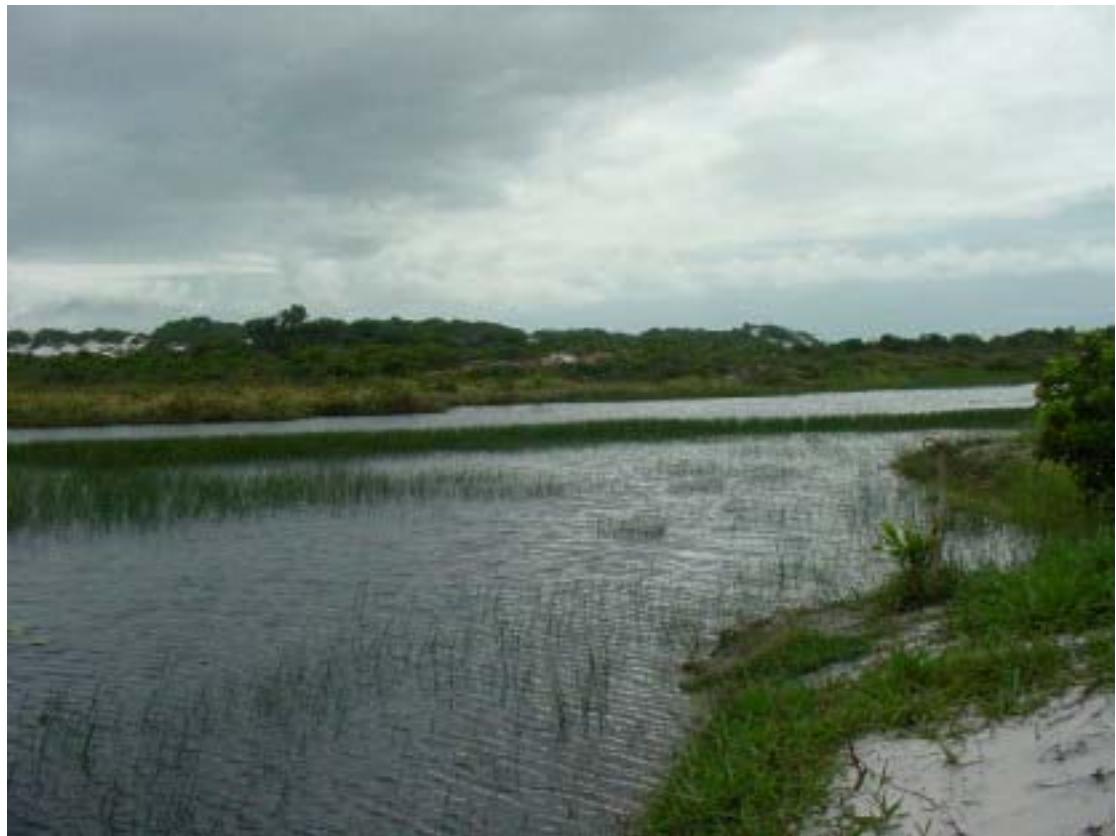
**Figura 34.** Ponto de coleta de amostras na porção sudeste do lago.

A figura 34 mostra a Estação de Amostragem A2, onde se observa pouca proteção do ambiente aquático pelo desmatamento das dunas. As Figuras 35 e 36 mostram outros ângulos do mesmo ambiente.

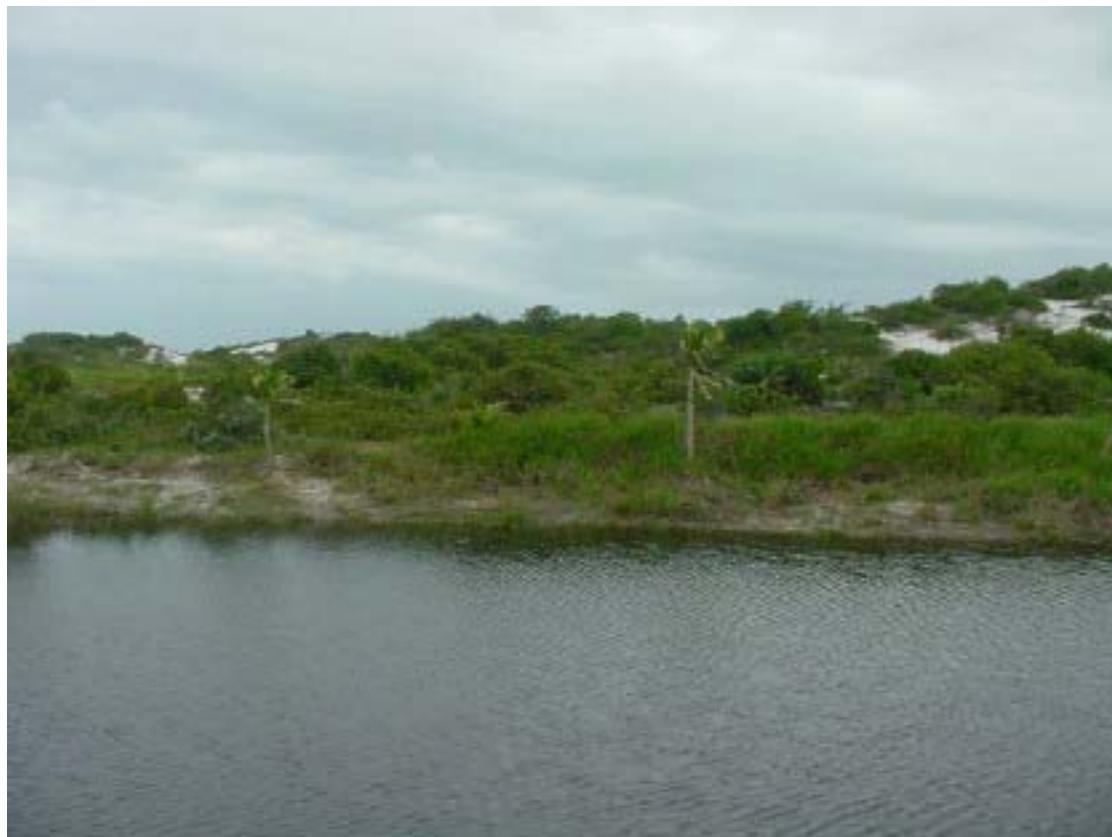
**Figura 35.** Vista frontal do lago a partir do ponto de amostragem.

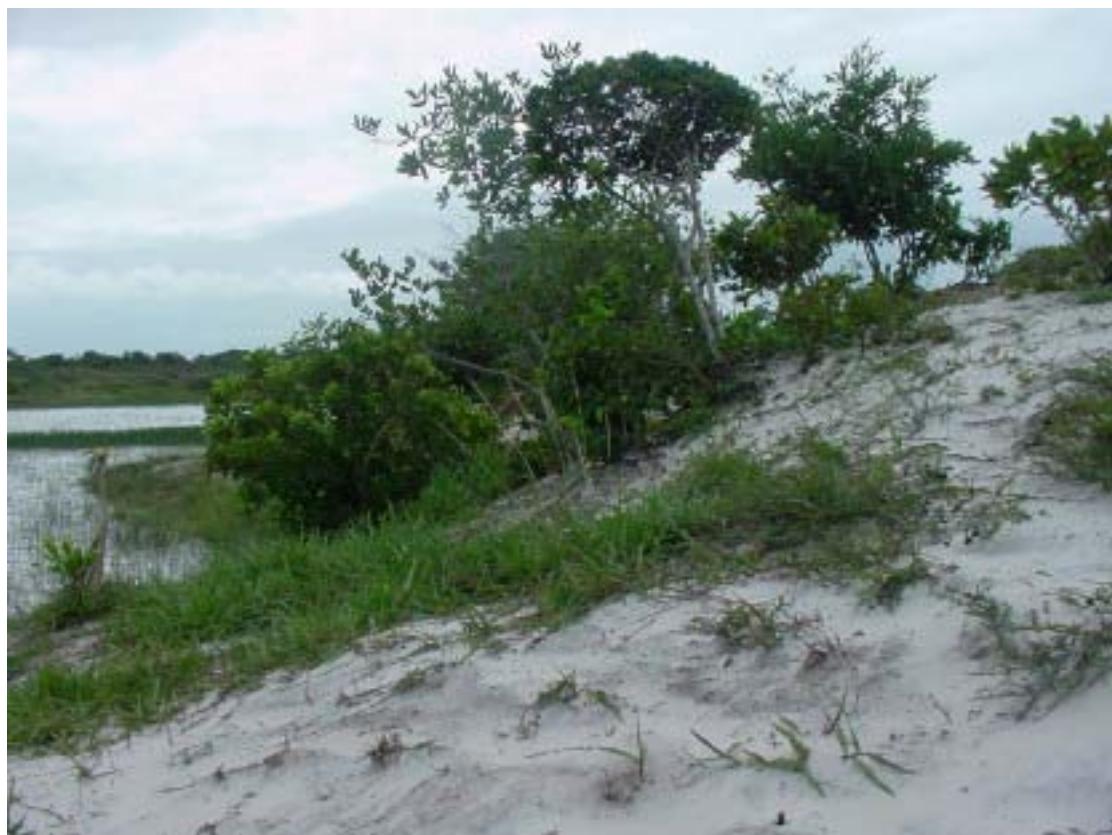
**Figura 36.** Entorno do ponto A2, região de dunas.

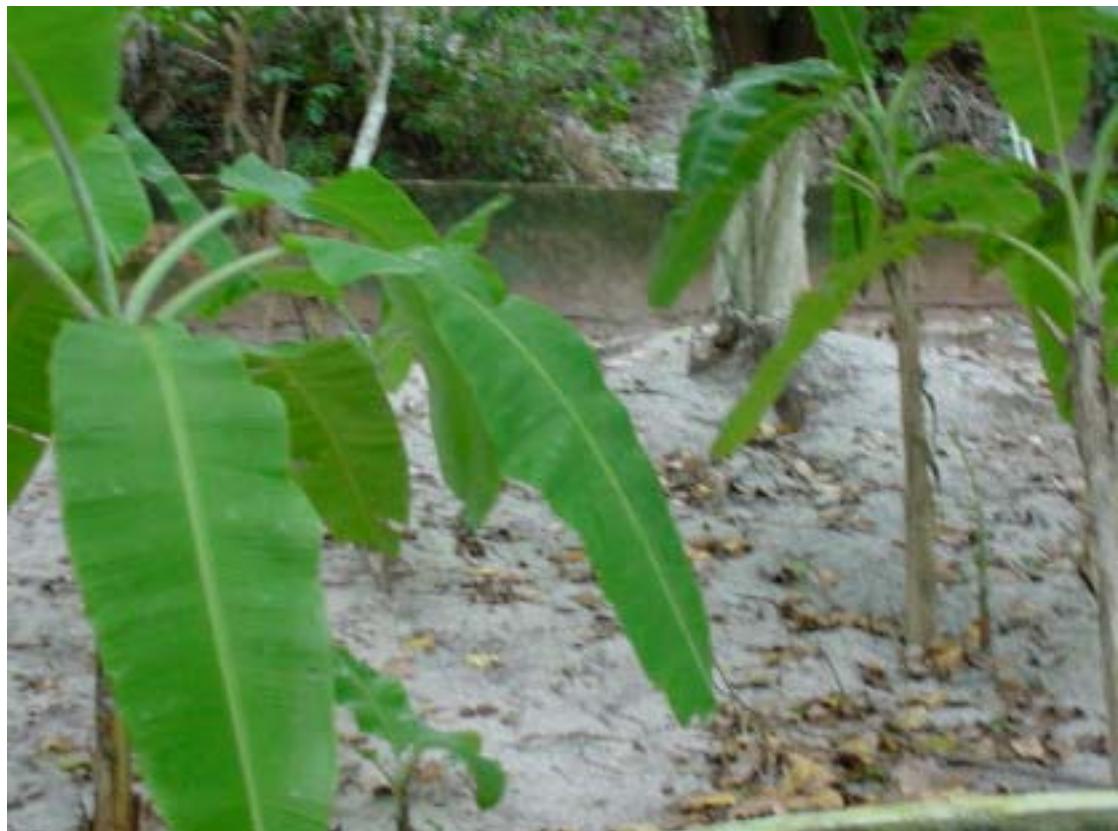
**Figura 37.** Vista do terreno imediatamente anterior à nascente.

A Figura 37 mostra o terreno ao redor da nascente, área que teve a vegetação modificada pela implantação de um projeto de paisagismo. Em segundo plano, observa-se uma mureta que separa essa área de uma outra que se estende por 10 m até os limites do terreno do clube. Nessa outra área, aparentemente não houve introdução de espécies.

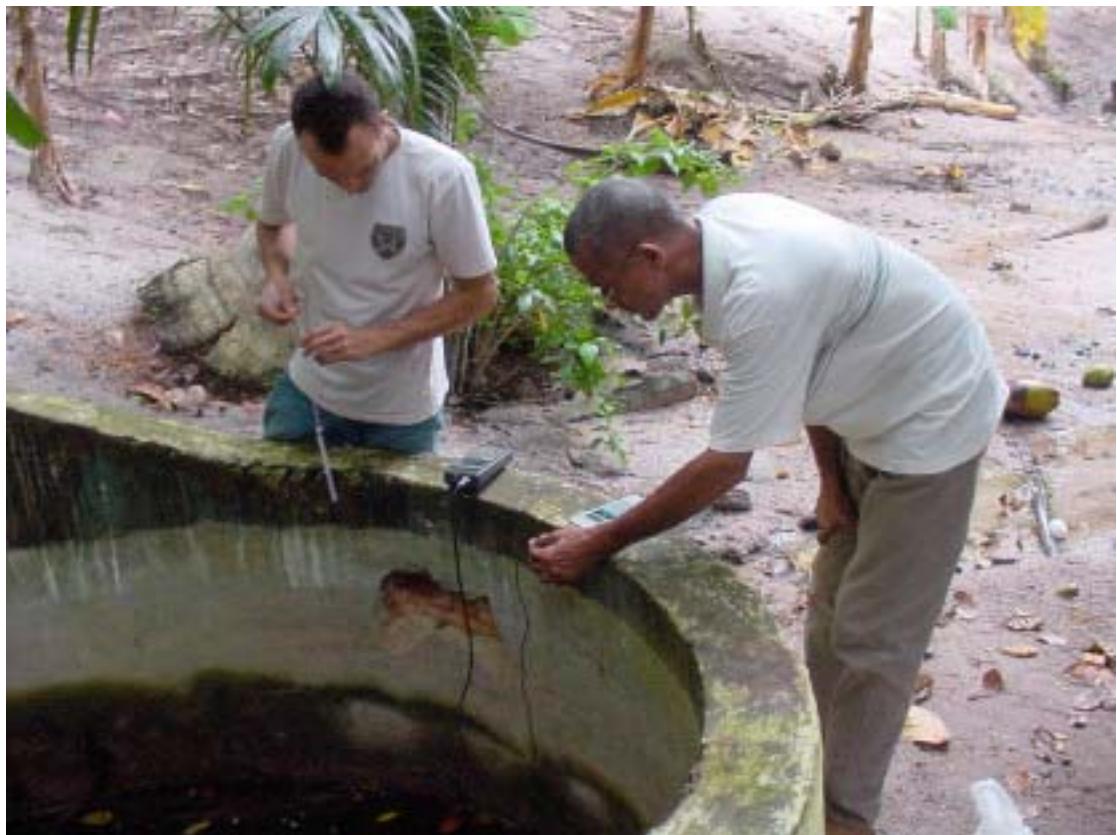
**Figura 38.** Ponto de amostragem A3.

A Figura 38 mostra a nascente na qual foi coletada a amostra e realizadas as medições de variáveis limnológicas. A Figura 39 é uma vista ampliada do terreno do clube na imagem de satélite. Nessa figura, é possível observar resquícios das dunas nas porções noroeste e sul.

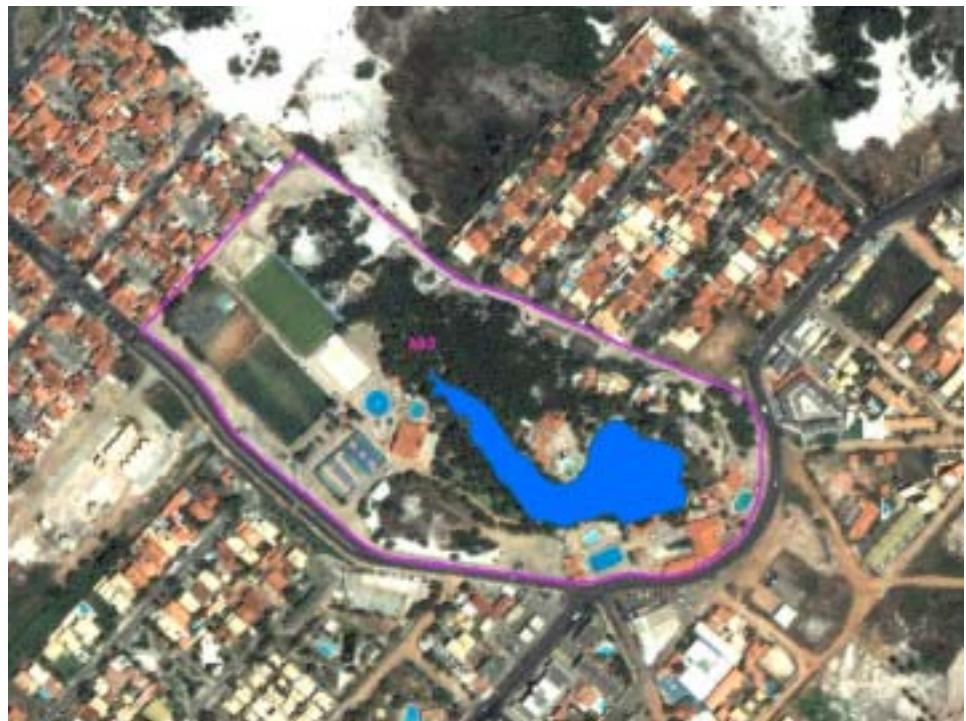
**Figura 39.** Imagem Quickbird, em 19/12/2005. Entorno do ponto de amostragem A3, clube da Petrobrás.

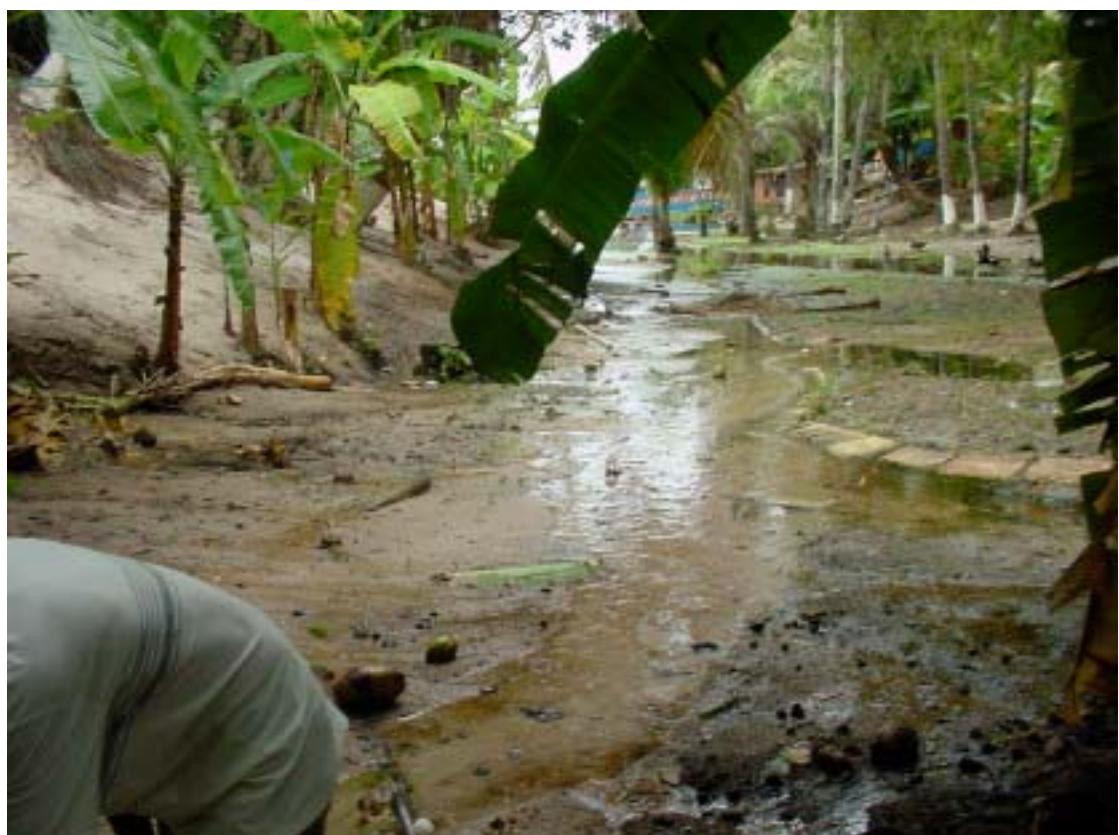
**Figura 40.** Ambiente de escoamento da água da nascente em direção ao lago.

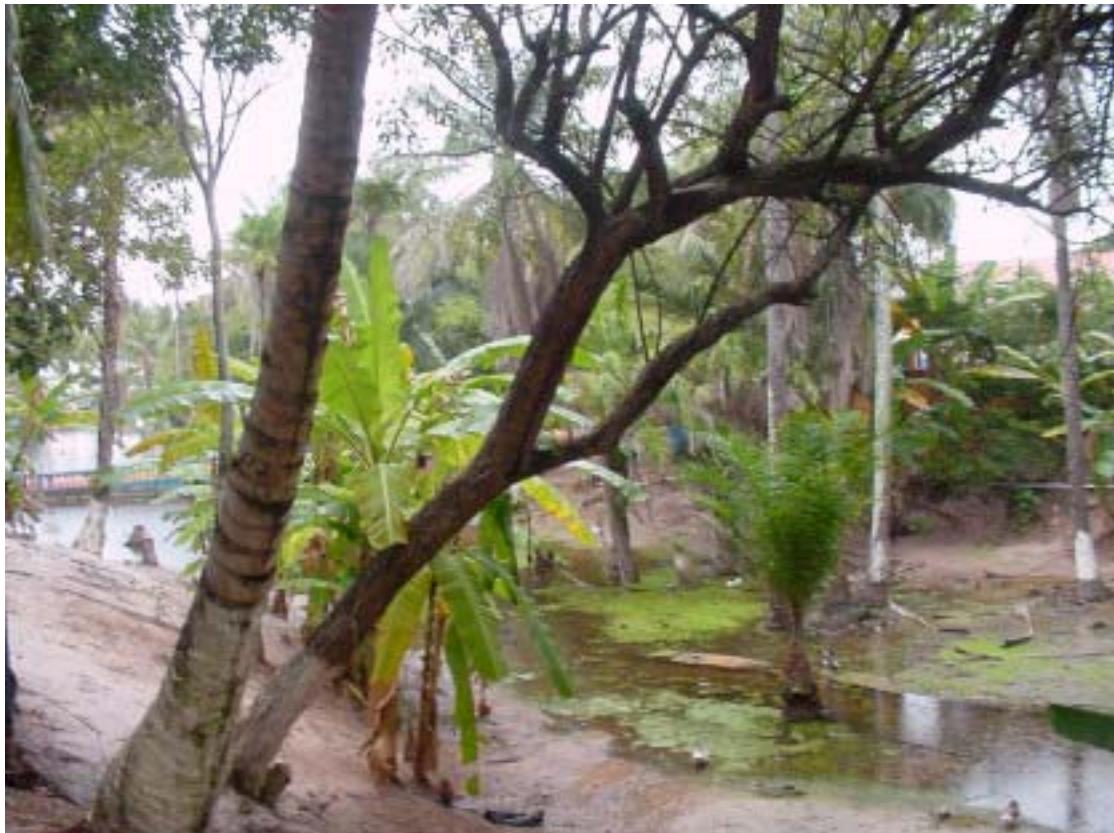
**Figura 41.** Ambiente de escoamento da água da nascente imediatamente antes de atingir o lago.

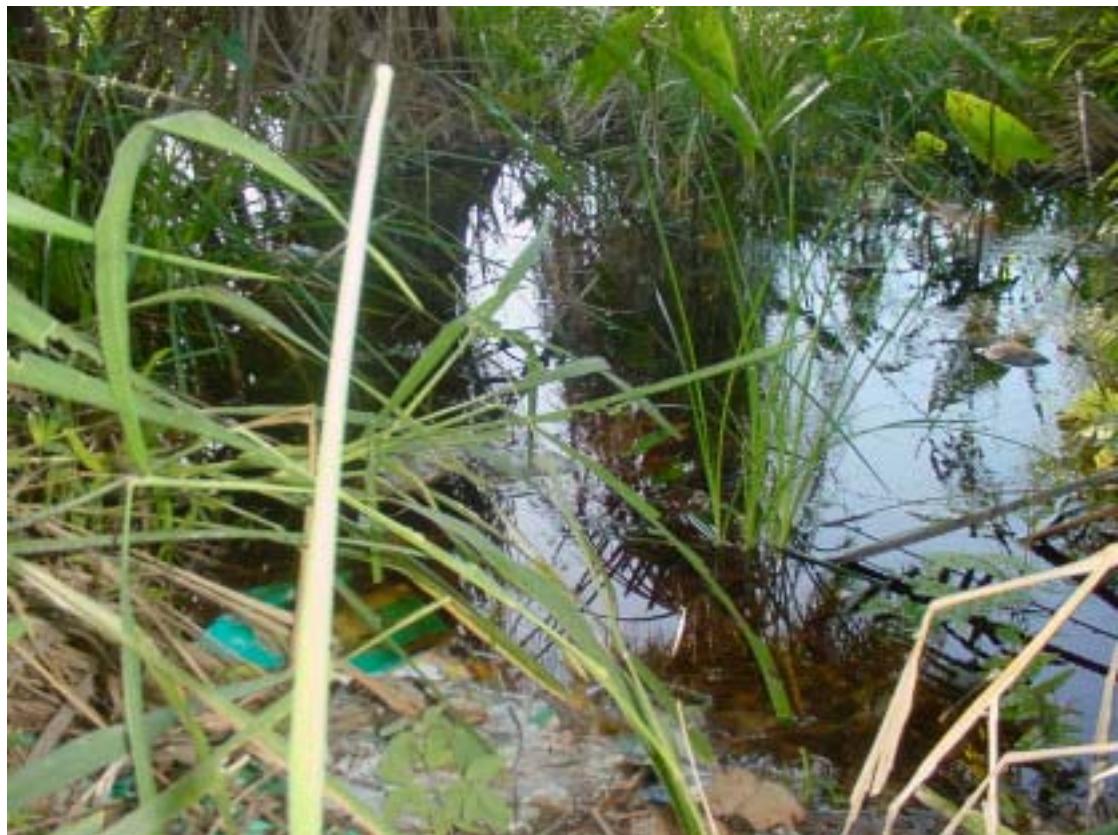
**Figura 42.** Estação da amostragem A4.

A Figura 42 mostra objetos descartados à margem da água, entre eles, documentos de pessoas e de automóveis em diferentes graus de deterioração. A figura 44 mostra sobras de rituais religiosos.

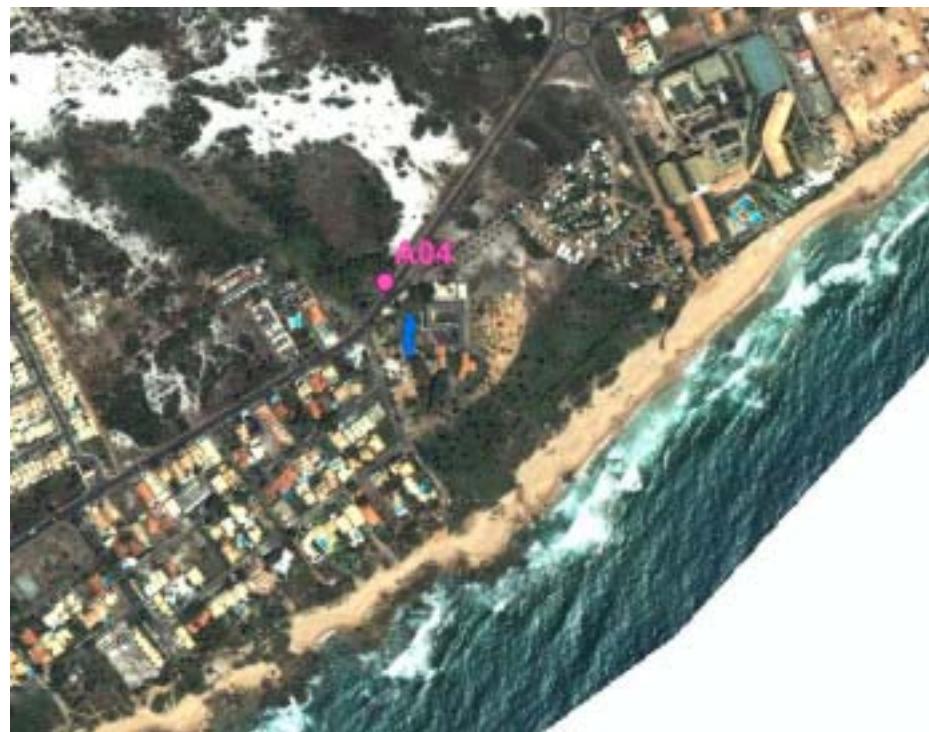
**Figura 43.** Estação da amostragem A4 vista pela imagem Quickbird de 19/12/2005.

Ambiente protegido por mata fechada e com riqueza de espécies vegetais maior que nos outros ambientes da APA, grande quantidade de matéria orgânica da própria vegetação em decomposição, macrófitas aquáticas, dendê, árvores de porte médio e gramíneas (Figuras 42 e 43).

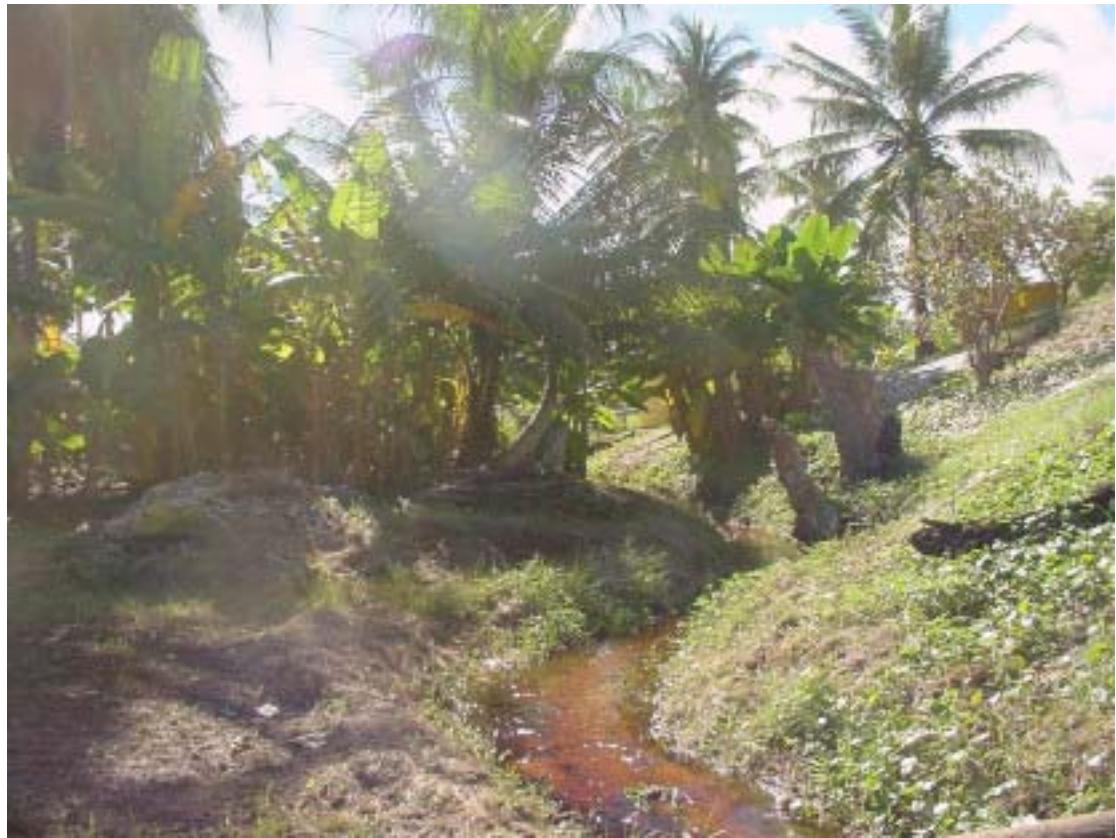
**Figura 46.** Percurso do rio em direção à praia.

A Figura 45 mostra um ponto importante de referência da localização da Estação de Amostragem A4, o Centro de Treinamento de Líderes da Arquidiocese de Salvador, que se situa no lado oposto da estrada, já próximo à praia. A Figura 46 apresenta um trecho do percurso do rio em direção à praia.

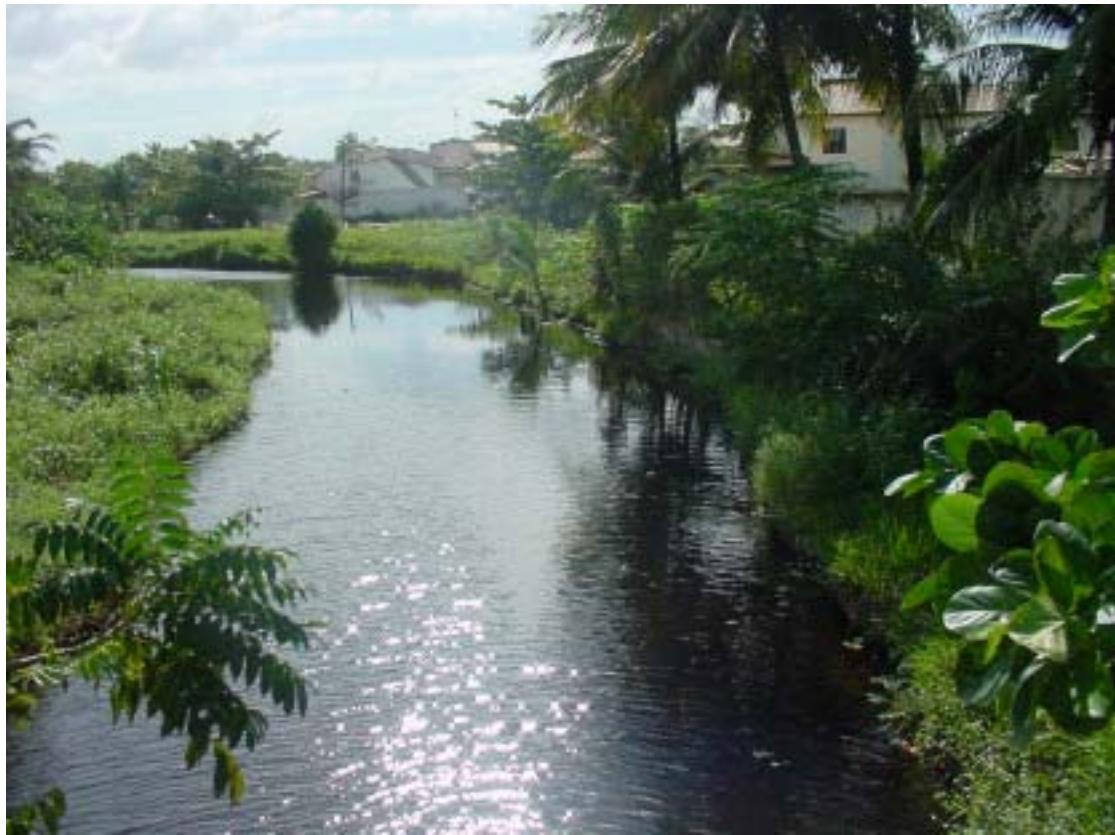
**Figura 47.** Represamento a montante da estação de amostragem, aspecto típico da vegetação e urbanização ao longo do curso.

A Figura 47 mostra um aspecto típico do rio, a montante do ponto de amostragem. As Figura 48 e 49 mostram a Estação de Amostragem A5 e sua localização na imagem de satélite. As Figuras de 50 e 51 apresentam aspectos a jusante da estação de amostragem até a desembocadura da represa na praia de Stella Mares, onde a água começa a apresentar claramente alteração de cor e aspecto visual e odor desagradáveis, o que pode ser indicativo de poluição por despejos urbanos.

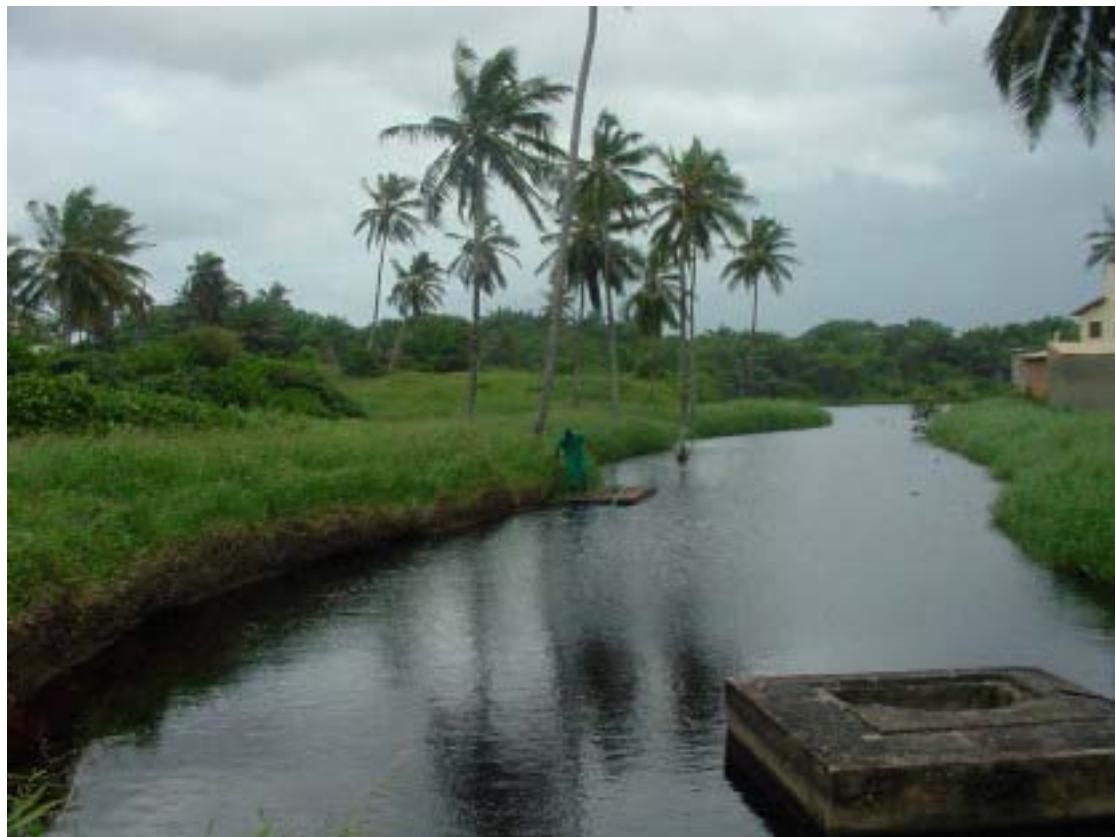
**Figura 48.** Imagem do satélite da Estação de amostragem A5.

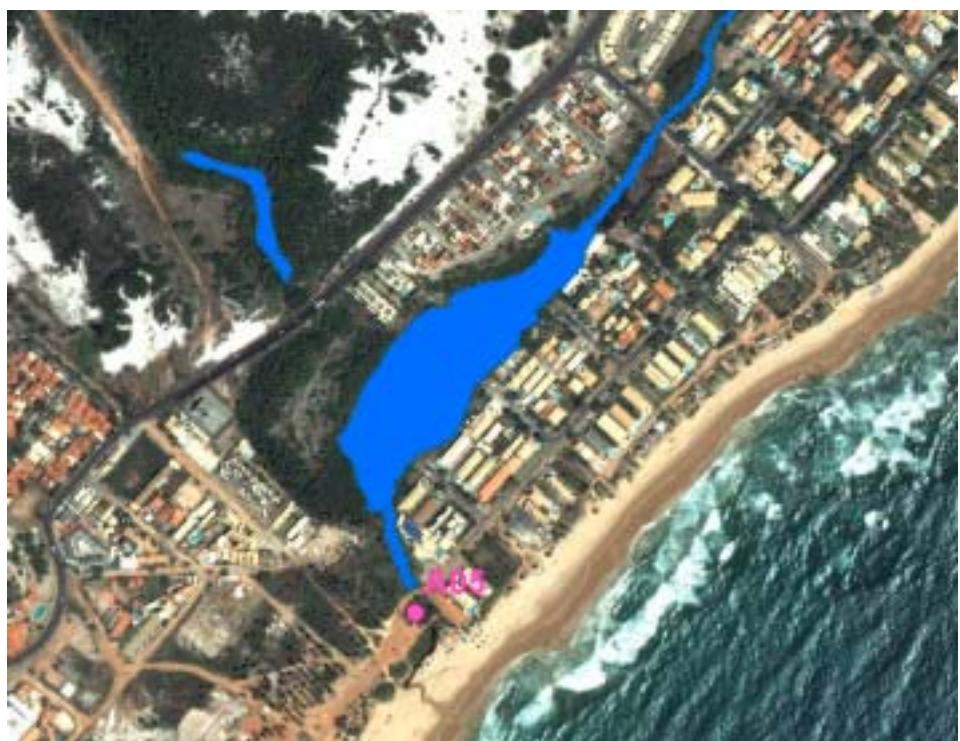
**Figura 49.** Estação de amostragem A5.

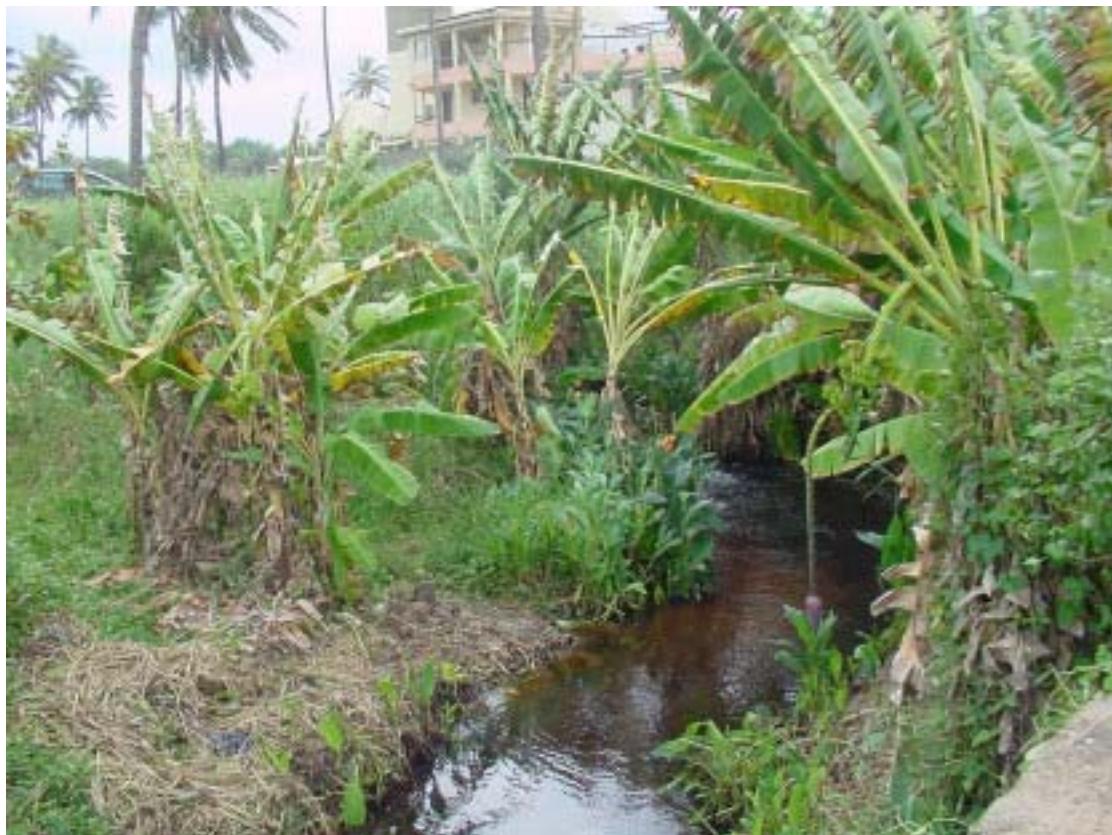
**Figura 50.** Aspecto da vegetação e urbanização na foz da represa a jusante da estação de amostragem.

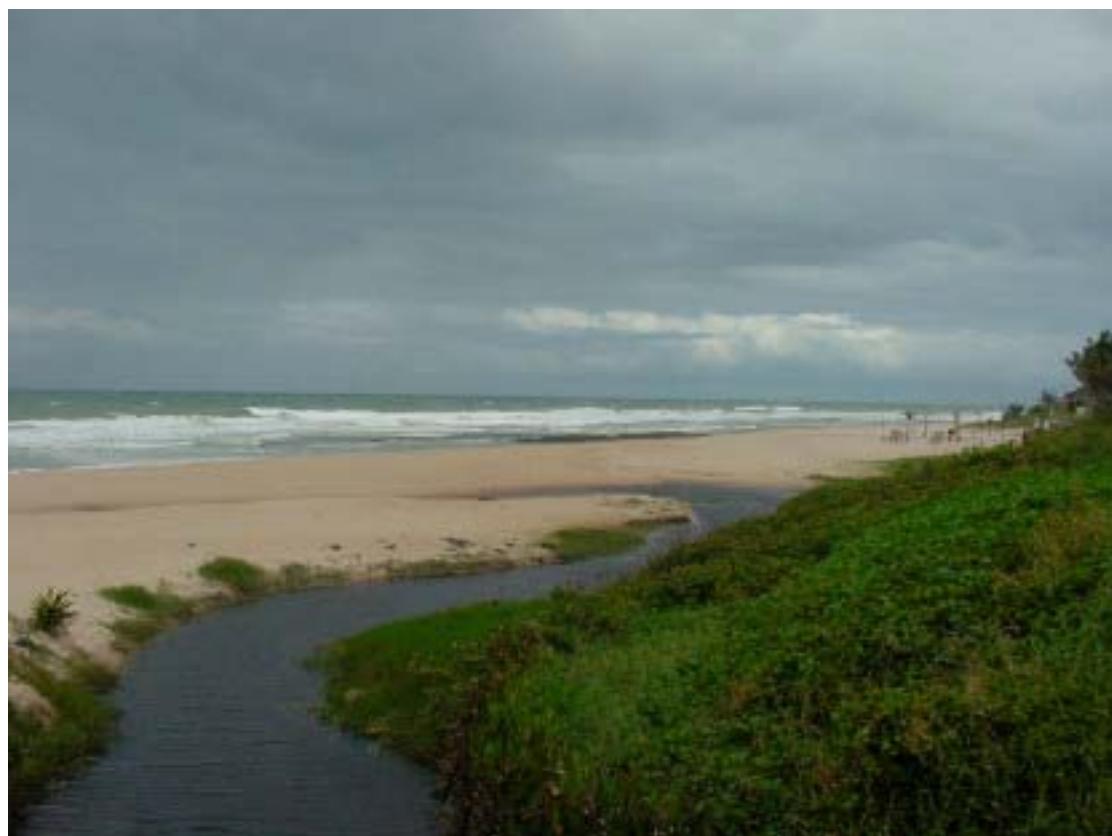
**Figura 51.** Desembocadura da represa na praia Stella Mares.
