## Atividades e Produtos em Desenvolvimento no Projeto “Subsídios para a Gestão dos Recursos Hídricos das Bacias Hidrográficas dos Rios Jaguaribe e Ipitanga no Município do Salvador, BA”

# ***Documentos 58***

**Atividades e Produtos em Desenvolvimento no  
Projeto “Subsídios para a Gestão dos Recursos  
Hídricos das Bacias Hidrográficas dos Rios  
Jaguaribe e Ipitanga no Município do Salvador,  
BA”**

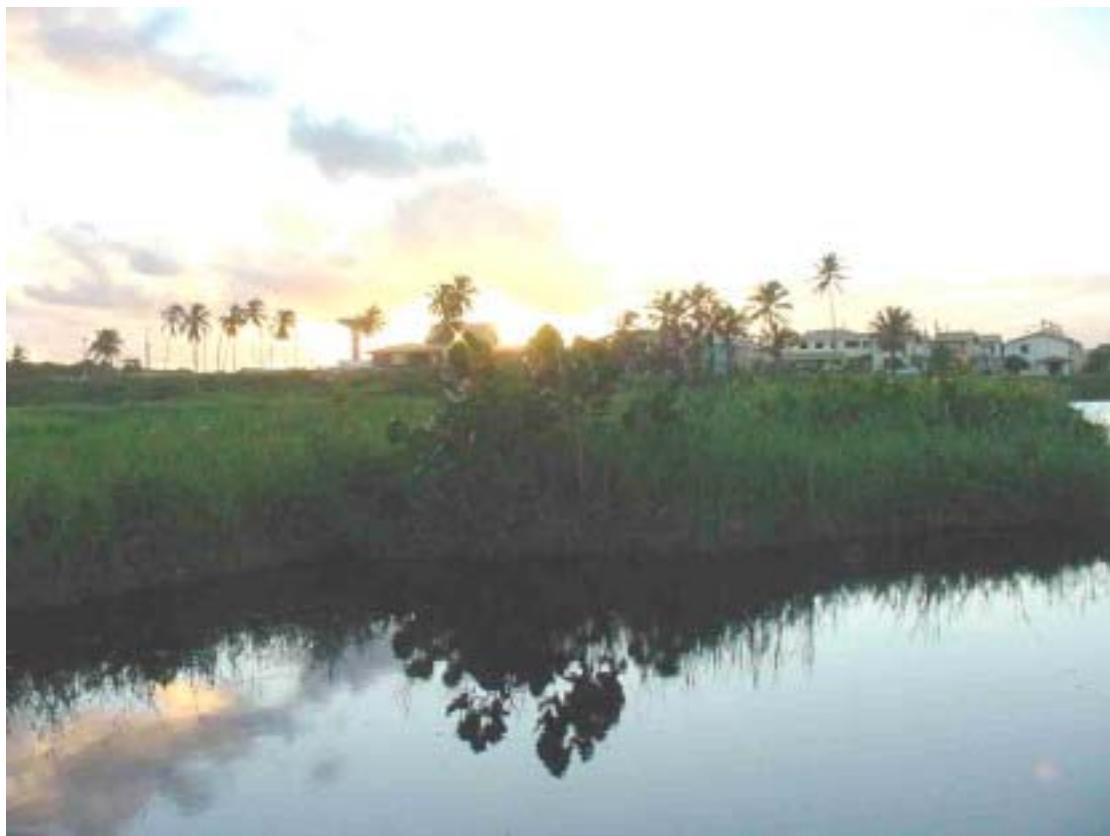
**Figura 52.** Estação de amostragem A6.

As Figuras 52 e 53 mostram, respectivamente, o local de amostragem e a imagem de satélite correspondente. As Figuras 54 e 55 mostram trechos a jusante do local de amostragem, representativo do ambiente urbano e aquático que predomina em uma faixa com aproximadamente 7 km ao longo da praia, desde as proximidades do Farol de Itapuã até a praia de Ipitanga.

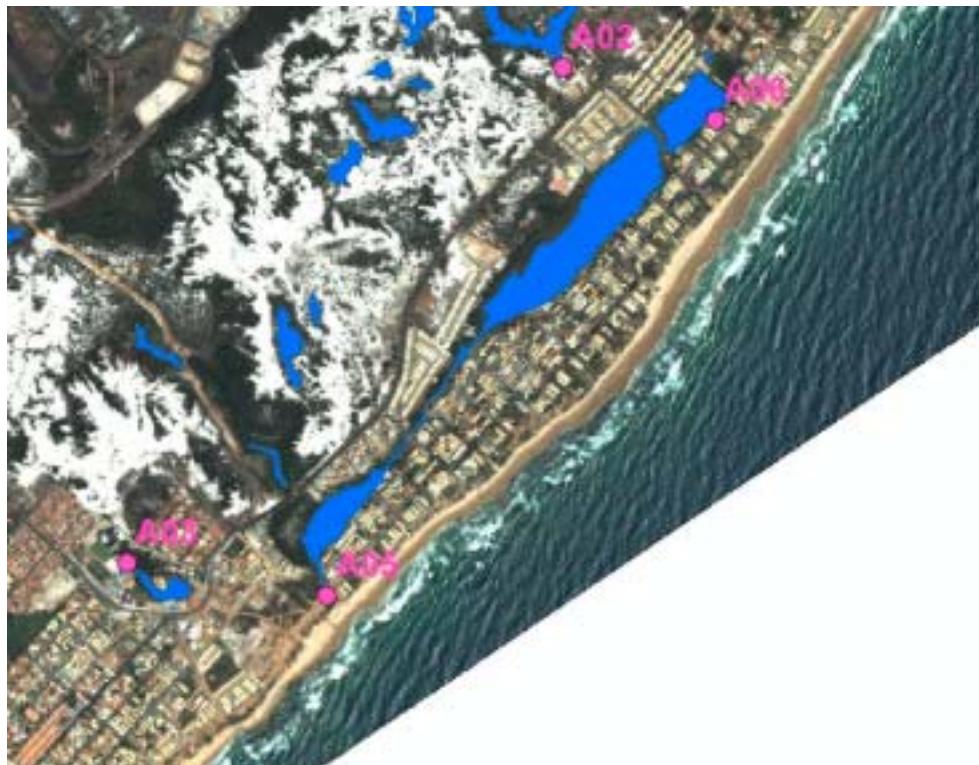
**Figura 53.** Imagem do satélite Quickbird mostrando o represamento ao longo da praia e as dunas do Abaeté.

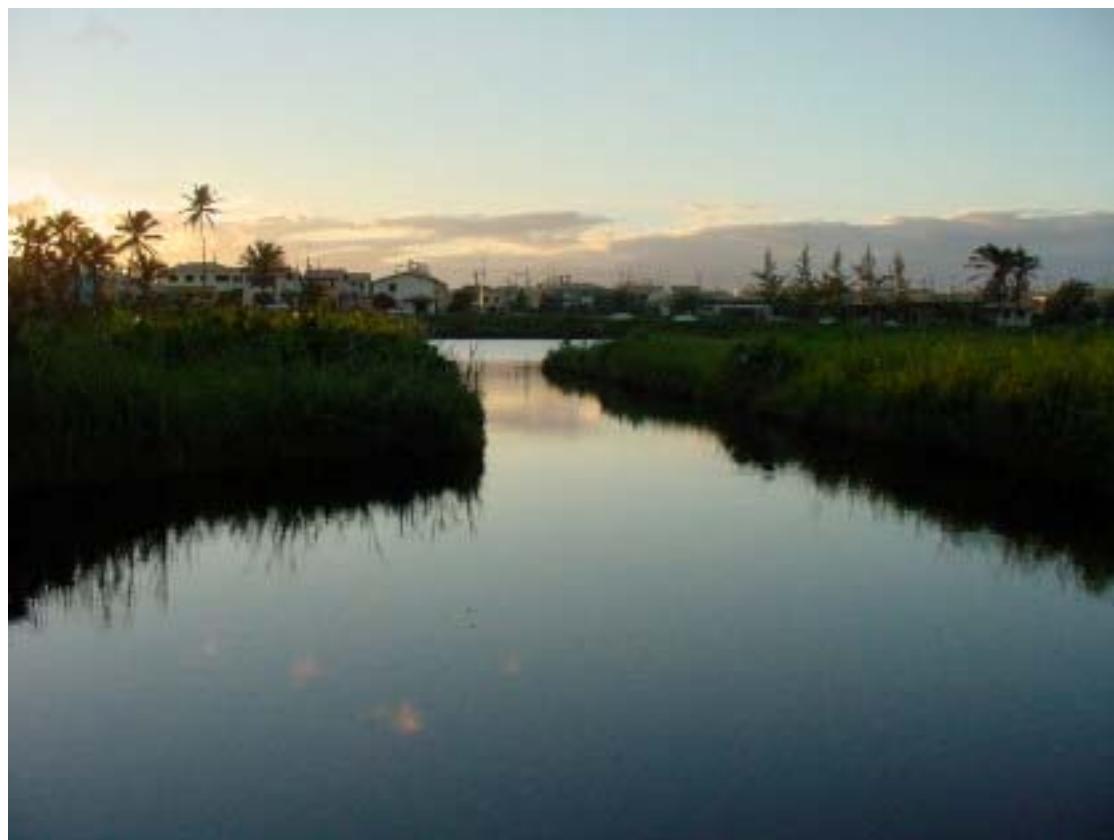
**Figura 54.** Fotografia da represa a jusante do ponto de amostragem A6.

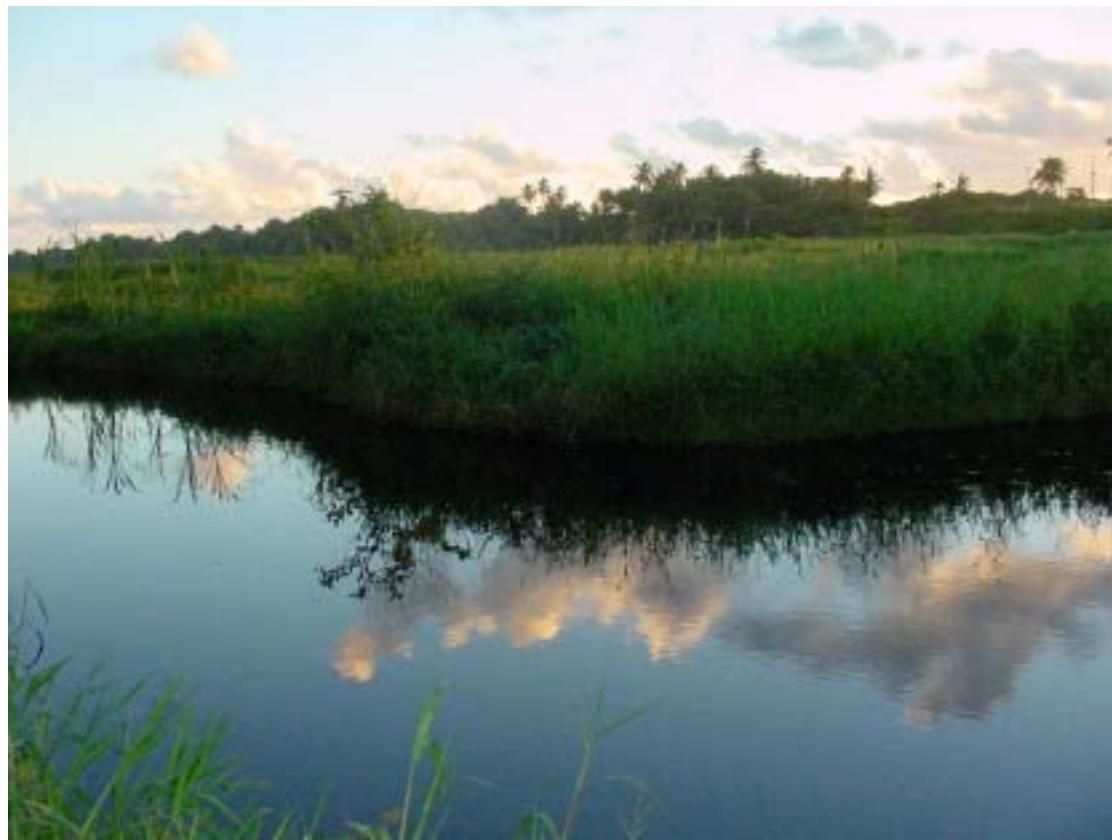
**Figura 55.** Aspecto típico do ambiente natural do ponto A6.

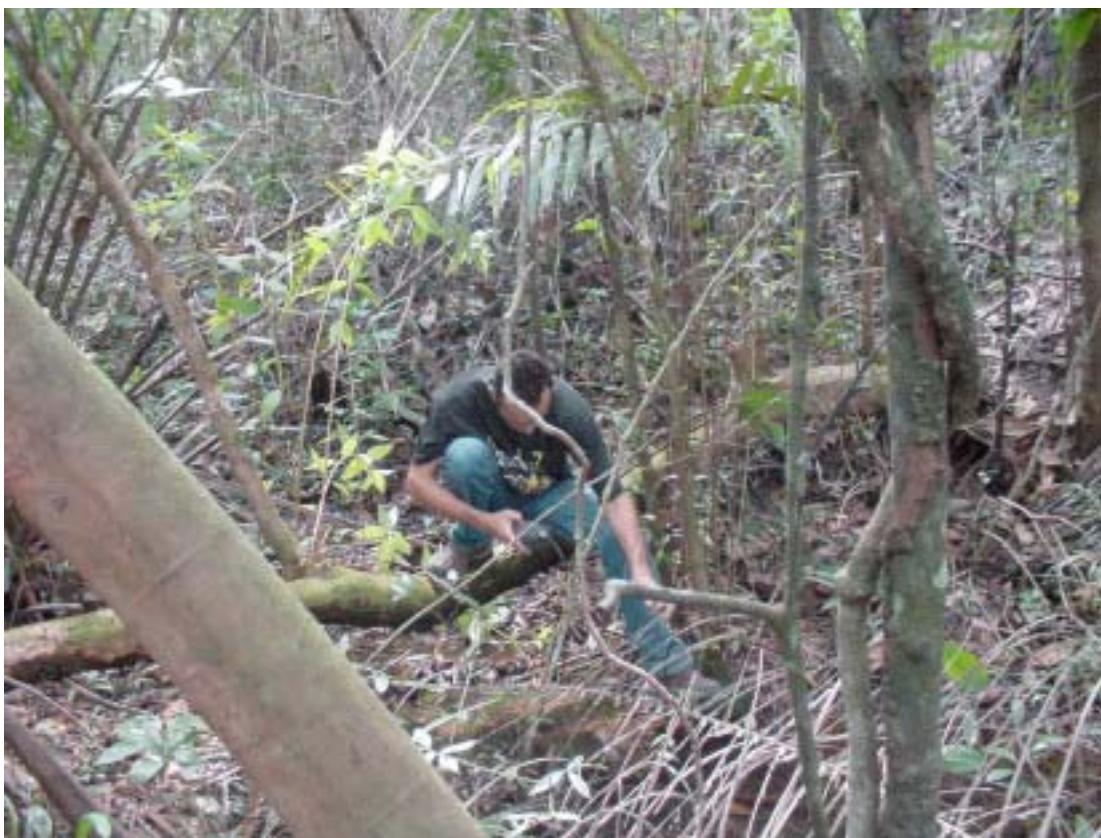
**Figura 56.** Estação de amostragem A7, aspecto da vegetação e ambiente.

Amostragem realizada em rio próximo à nascente, inserida em um fragmento de mata de aproximadamente 9,3 ha, aparentemente sem grandes alterações antrópicas, localizado nas imediações do CEASA – Central de Abastecimento da Bahia. A figura 56 mostra fotografia do aspecto vegetacional do fragmento de mata. O mesmo fragmento, a estação de amostragem A7 e seu ponto de referência (CEASA) são apresentados na imagem de satélite da Figura 57. A figura 58 mostra fotografia do ponto A7.

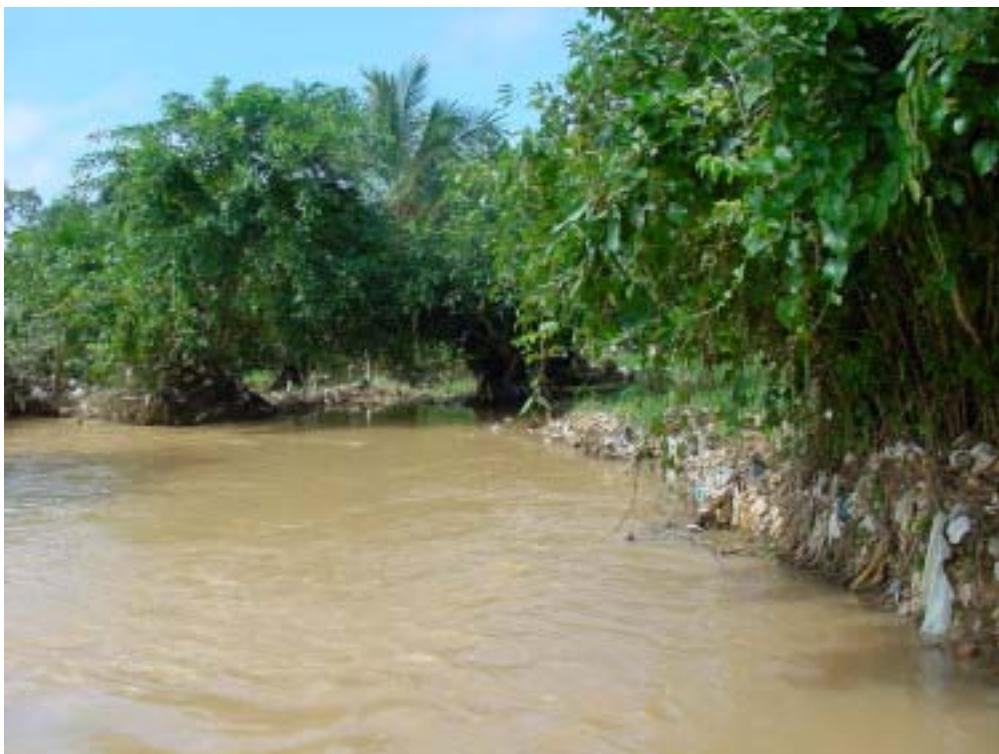
**Figura 59.** Estação de amostragem A8.

Como pode ser observado na Figura 59, nessa região, o rio Jaguaribe apresenta-se com aspecto muito poluído, tanto em relação ao aspecto da água, cor e odor; quanto à presença de resíduos sólidos transportados por suas águas e presos às margens e vegetação, tratando-se claramente de lixo doméstico.

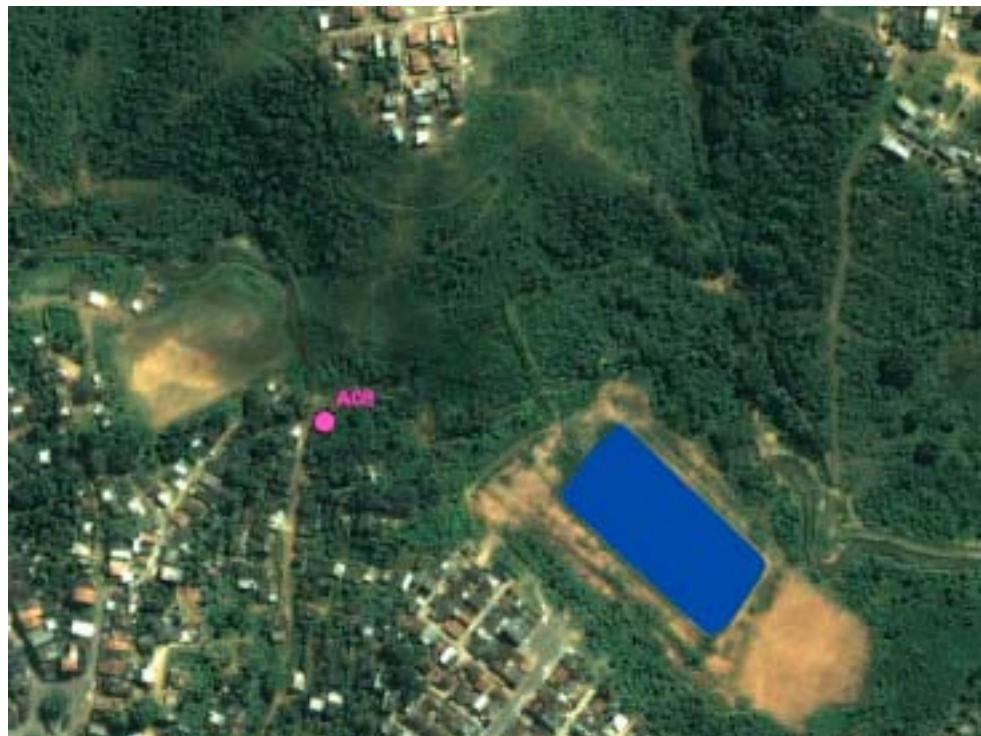
**Figura 60.** Imagem do ponto de amostragem na estação A8.

A Figura 60 mostra o entorno do ponto na imagem de satélite. Nela observa-se que o aspecto do bairro não aparenta estrutura desorganizada, o que contraria as observações da realidade *in loco*. A figura 61, próxima ao ponto A8, mostra um campo de futebol precário e o aspecto paisagístico na porção oposta ao caminho de acesso ao local.

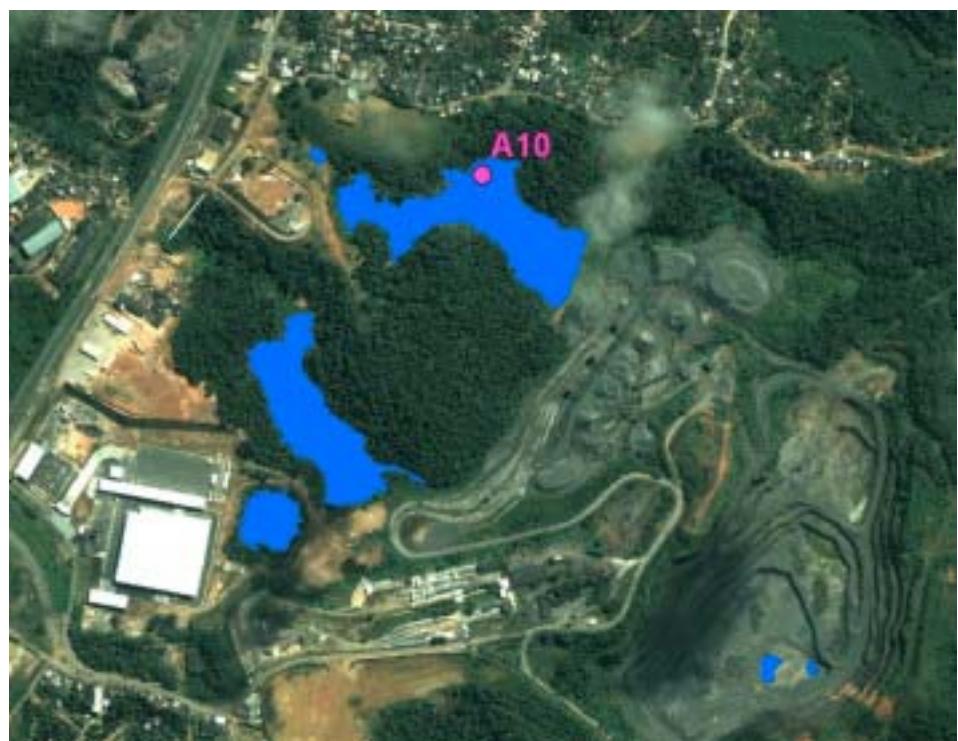
**Figura 67.** Imagem do satélite da localização da Estação de amostragem A10, lagos e Pedreira Valéria.

A figura 66 apresenta a vista frontal da Pedreira Valéria a partir do lago. Essa pedreira, com área de aproximadamente 53,5 ha, está localizada no centro de uma mata natural densa de 101,2 ha. O lago, do lado oposto à pedreira, está no centro de outro fragmento de mata densa natural de aproximadamente 30,3 ha, onde existe um outro lago de dimensões e forma similar, conforme podem ser observados na imagem do satélite da Figura 67.

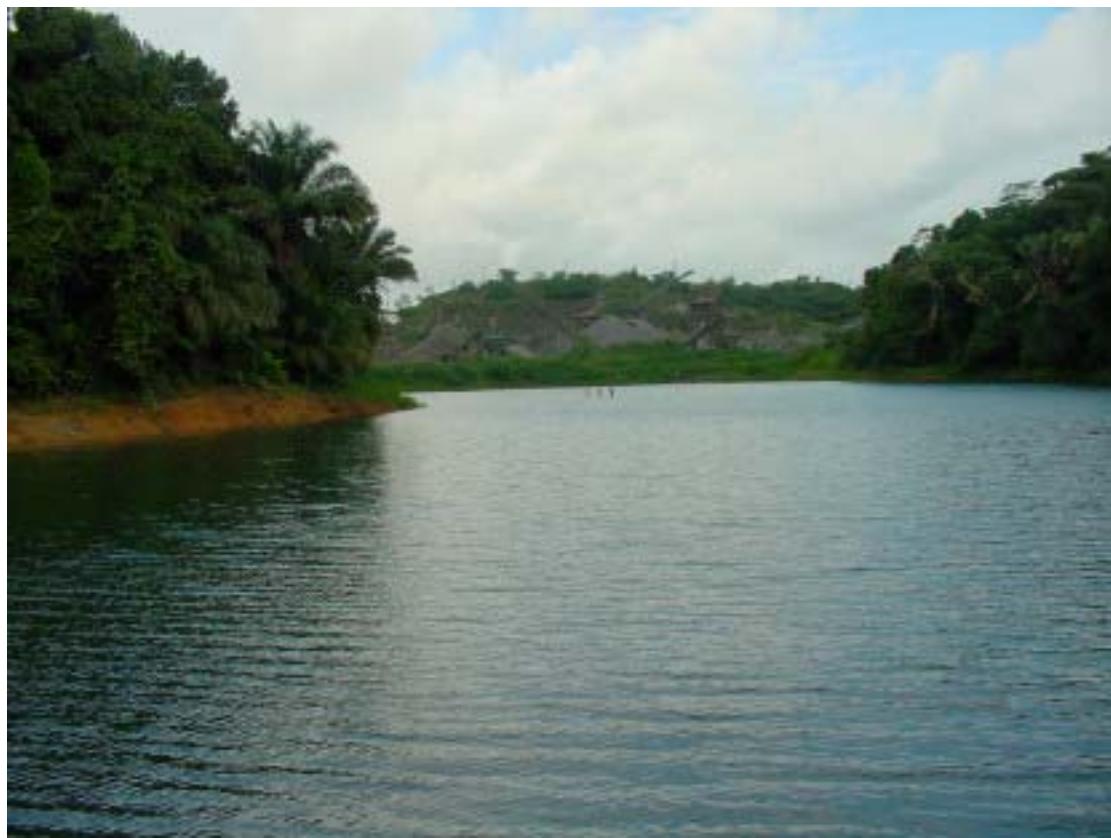
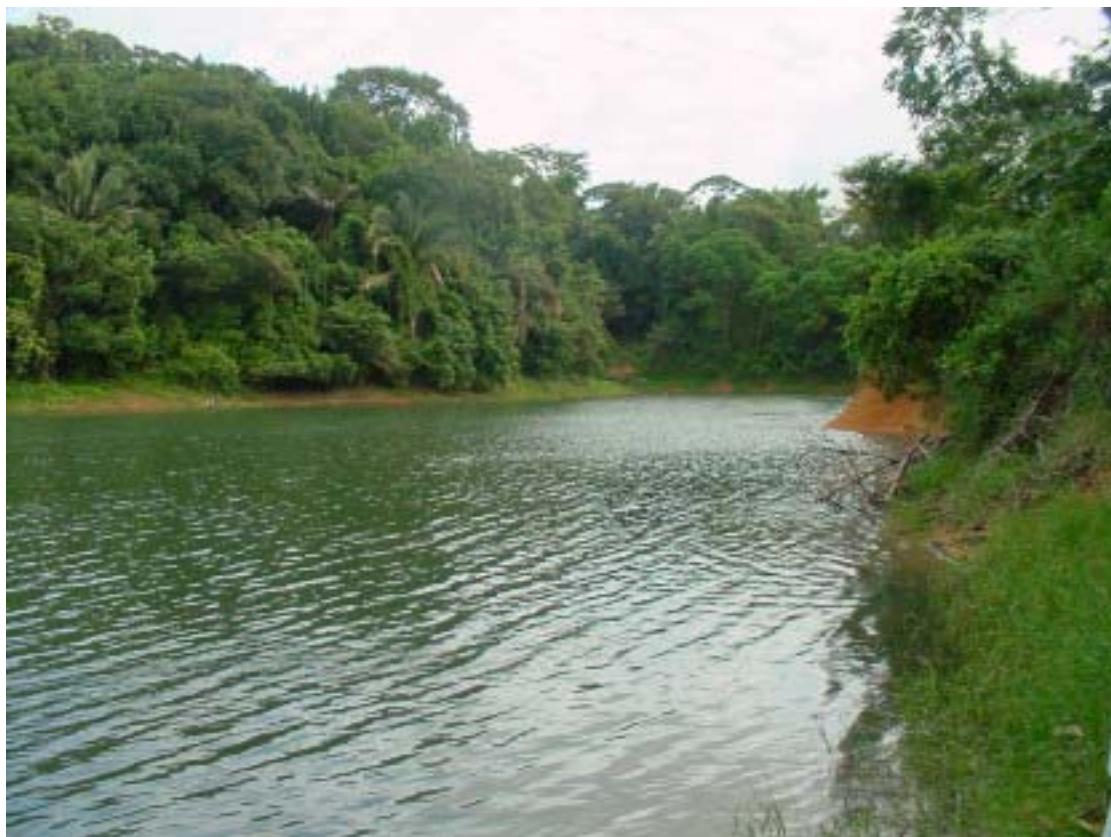
As figuras 68 e 69 são dois ângulos de visão da Estação de amostragem A10. O aspecto da paisagem é harmonioso, a água apresenta cor e aspecto agradável sugerindo ambiente saudável, apesar da presença da pedreira em frente.

**Figura 68.** Vista da Estação A10 com a Pedreira Valéria ao fundo.

**Figura 69.** Vista lateral direita da Estação de amostragem A10.

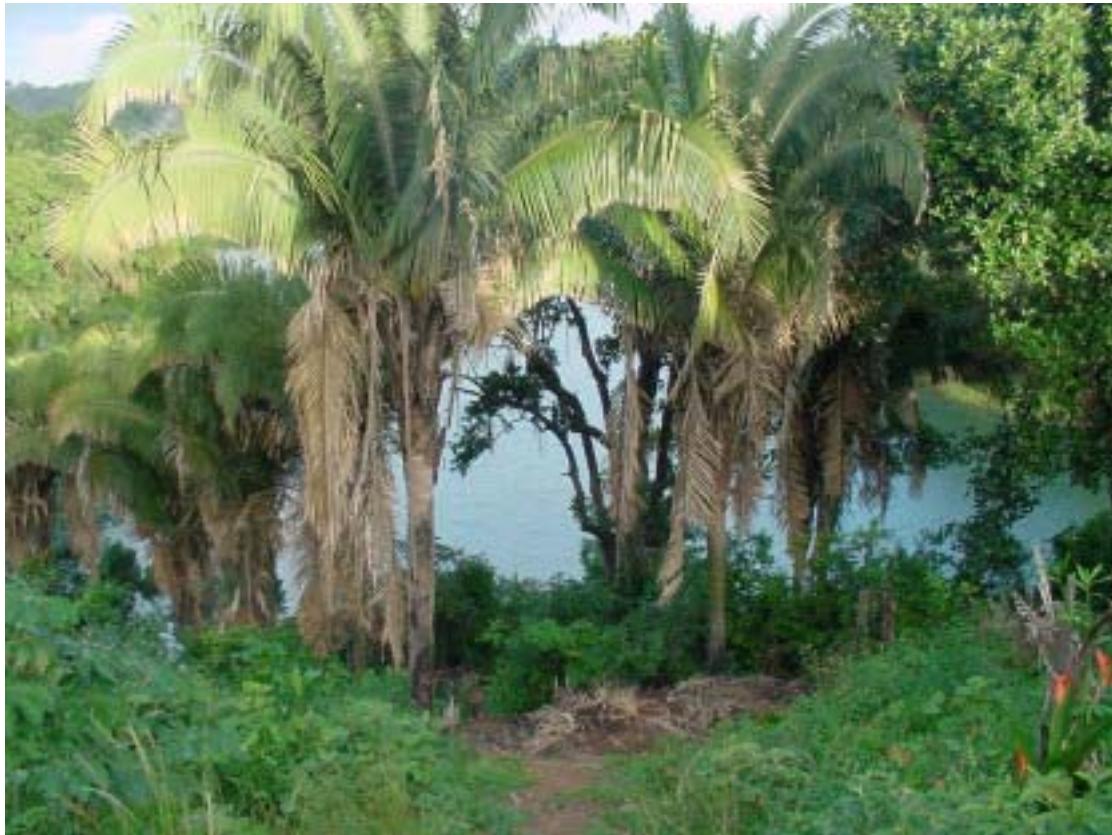
**Figura 70.** Vista do ambiente de acesso ao lago pelo bairro Palestina.

A Figura 70 mostra o ambiente de entrada ao lago, com aspecto um pouco antropizado, certamente devido à utilização do local por moradores do bairro em atividades de lazer.

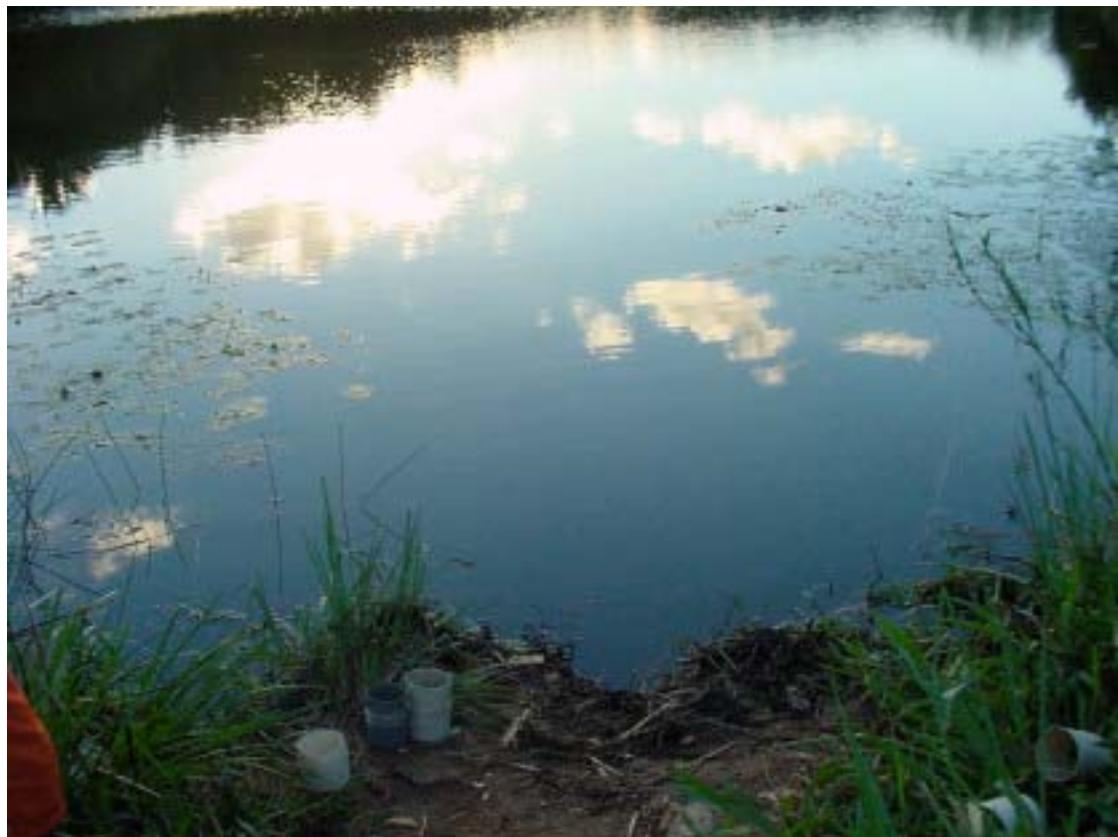
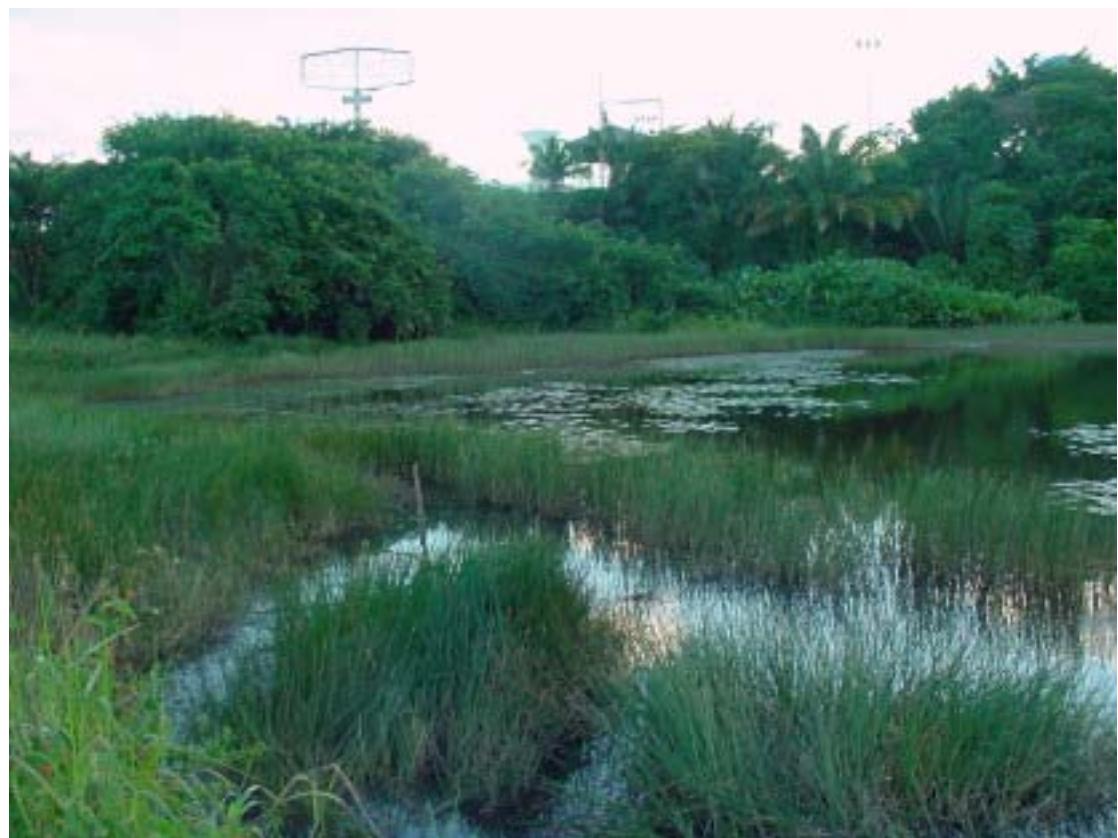
No local escolhido para a amostragem haviam pescadores e muitos materiais descartados por pescadores (Figura 73), o que evidencia a prática de pesca freqüente no local.

Apesar do lago ser circundado por mata e ter uma aparência paisagística harmônica com o ambiente do entorno, há indícios de alterações antrópicas e consequente eutrofização. Como pode ser observado nas fotos das Figuras 73 e 74, existe grande quantidade de macrófitas aquáticas e muita gramínea no entorno e nas margens. A figura 75 é uma vista ampla do local de amostragem.

**Figura 73.** Vista aproximada da Estação de amostragem A11.

**Figura 74.** Vista frontal esquerda da Estação de amostragem A11.

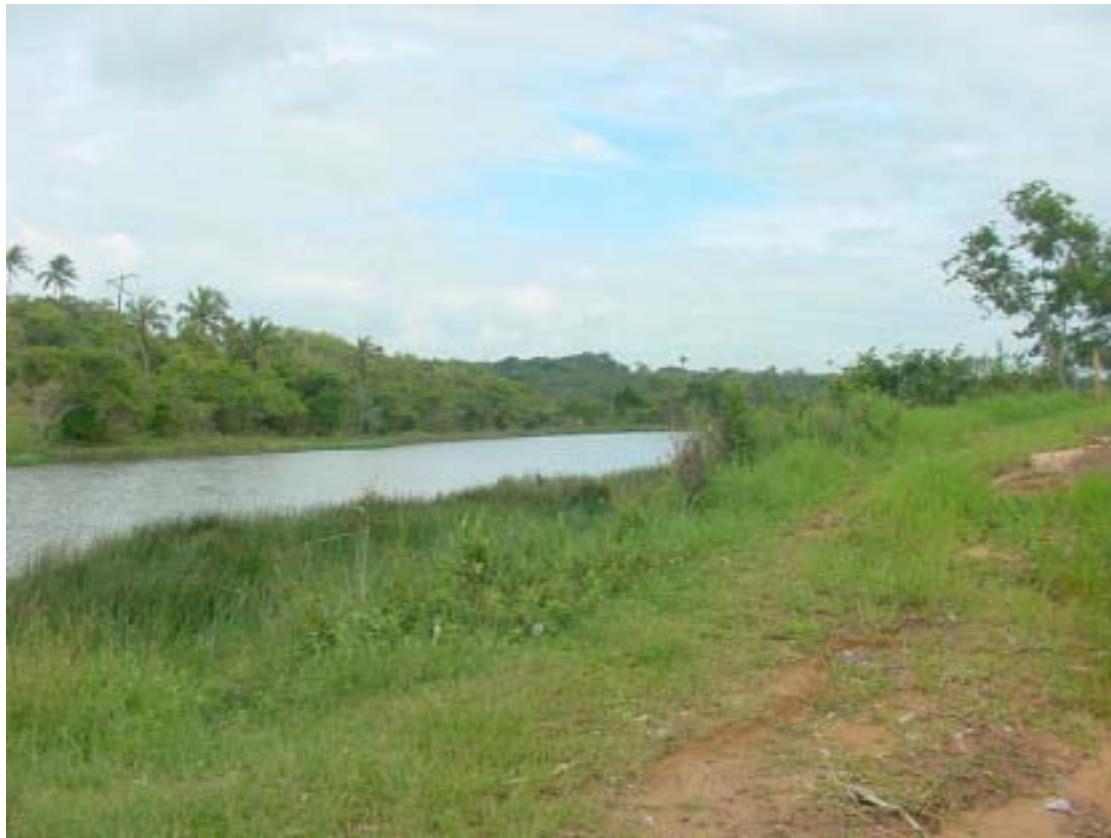
**Figura 78.** Fotografia frontal direita da Estação A12.

A represa é circundada por mata natural com aparência de pouca alteração antrópica como pode ser observado na figura 78. O solo da região tem aparência bastante degradada, provavelmente por atividades atuais de mineração de areia e utilização agrícola ou agropecuária antiga. Outro aspecto desta descrição pode ser vista na Figura 79.

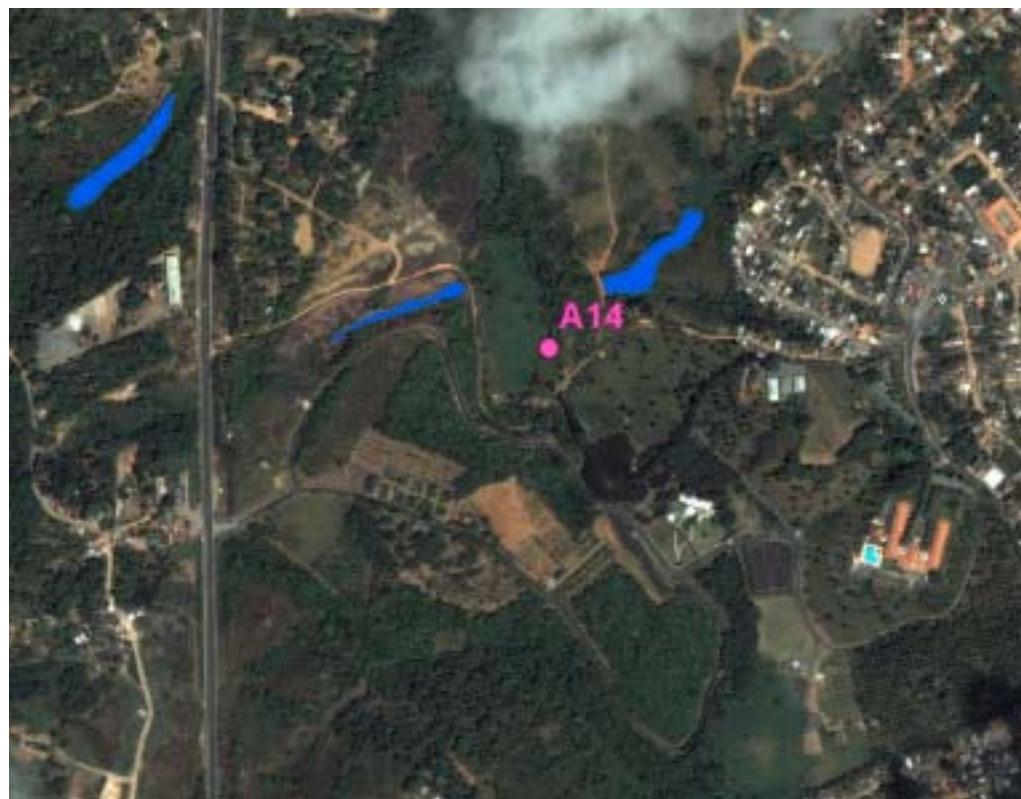
**Figura 86.** Vista geral da estação de amostragem A14 na imagem do satélite.

Essa região é uma pequena várzea com característica rural que está a 450 m da divisa do Município Lauro de Freitas, pelo lado leste, onde o território já se apresenta intensamente ocupado por moradias irregulares com infra-estrutura muito precária, conforme é perceptível na imagem de satélite (Figura 86).

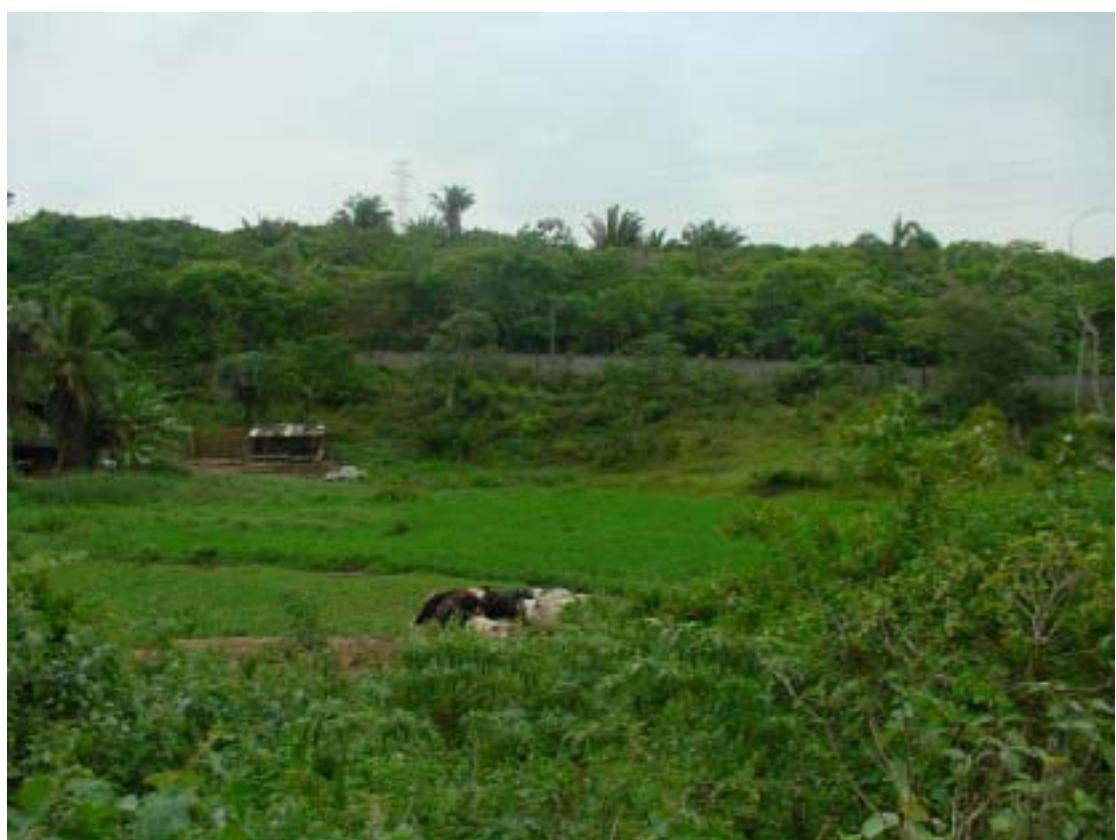
As Figuras 87, 88 e 89 mostram o ambiente que é úmido, com dominância de gramíneas nas margens do rio Itinga e no seu entorno. Evidenciam também o uso da terra para a pecuária de subsistência. O aspecto geral de todo o ambiente é de insalubridade, de pobreza extrema e pouco ou nenhum acesso ao saneamento básico, saúde e educação.

**Figura 87.** Bovinos pastando em terreno paludoso, vegetação típica da região ao fundo.

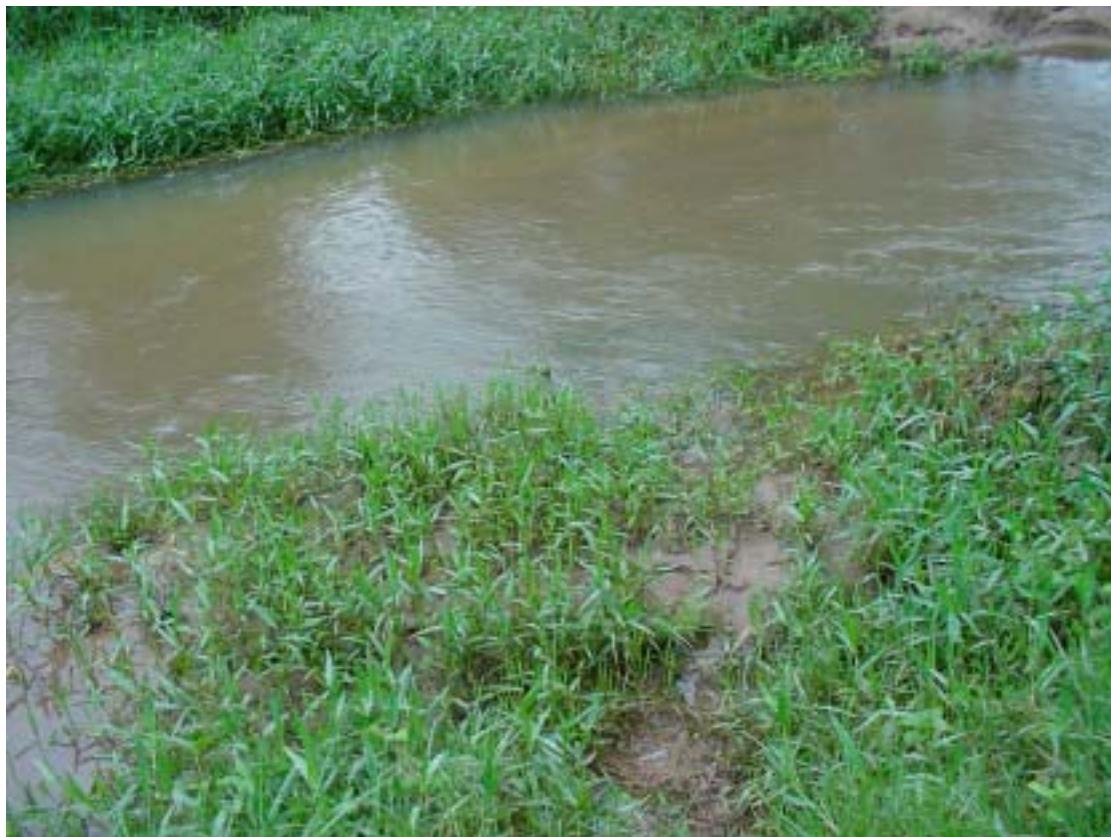
**Figura 88.** Aspecto lodoso da água com assoreamento de margens.

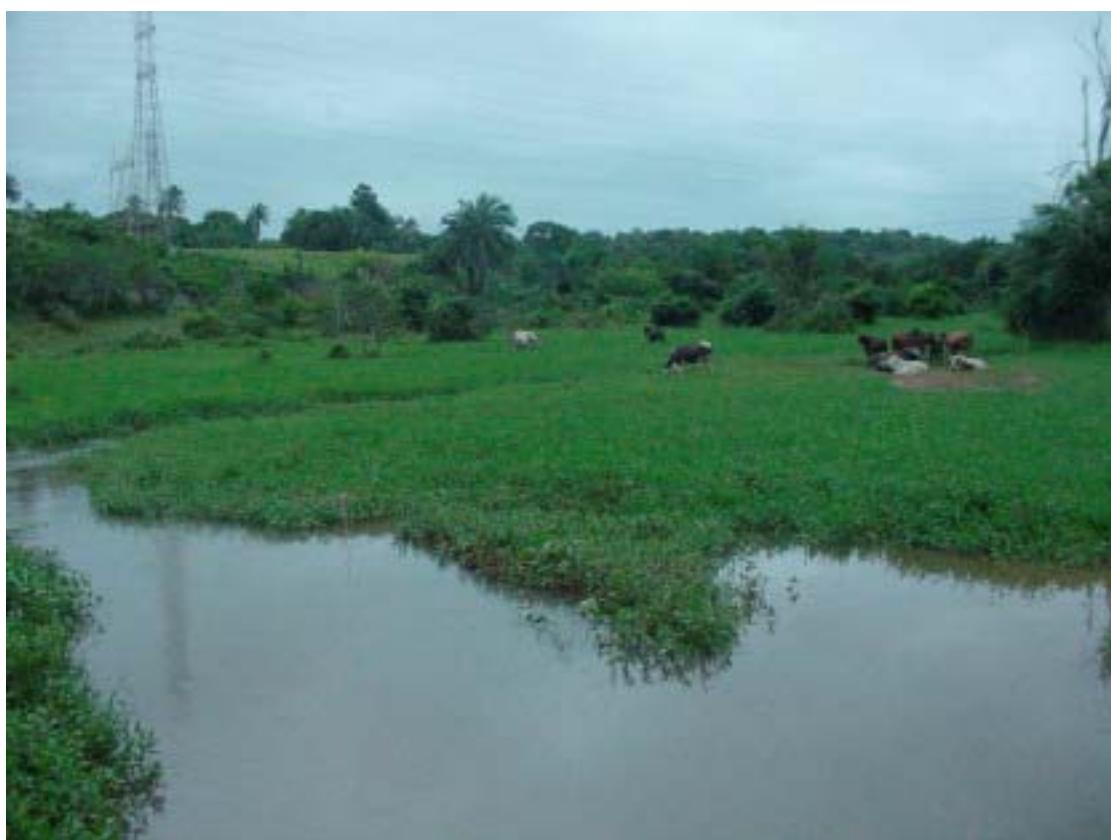
**Figura 89.** Bovinos reunidos em uma ilha seca e outros pastando no charco coberto por gramíneas.

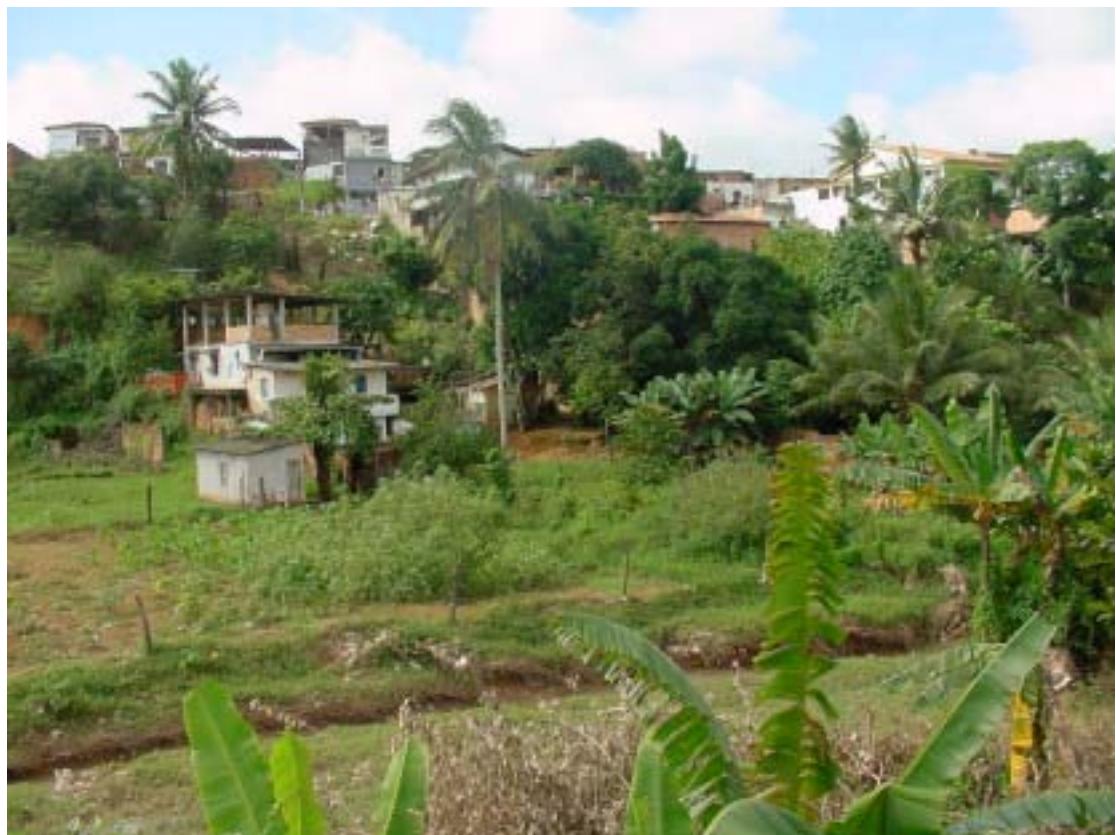
A Figura 90 apresenta uma vista do entorno em frente à estação de amostragem A15, área fortemente urbanizada como pode ser observado na Figura 91. O aspecto da população e construções sugere muita pobreza e escassez de infra-estrutura urbana básica. Na Figura 90 aparece, na margem oposta à tomada da fotografia, um terreno com agricultura de subsistência

**Figura 90.** Aspecto do entorno, construções, agricultura de subsistência e canal do rio Águas Claras.

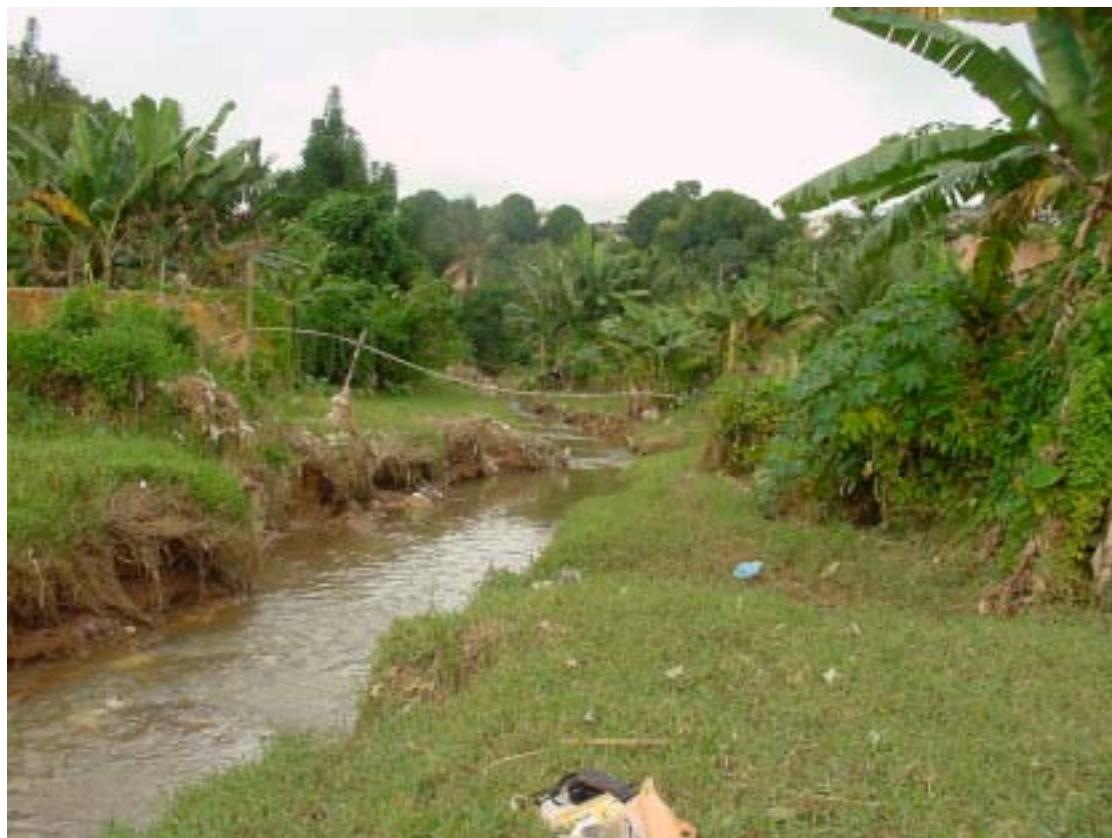
**Figura 92.** Rio Águas Claras, estação de amostragem A15.

Nessa área observa-se muito resíduo sólido acumulado, tanto no ambiente aquático como no terrestre. As águas do rio Águas Claras são de aspecto desagradável e malcheiroso, característicos de rios que recebem esgotos *in natura* e lixo urbano sólido, como se pode observar na Figura 92.

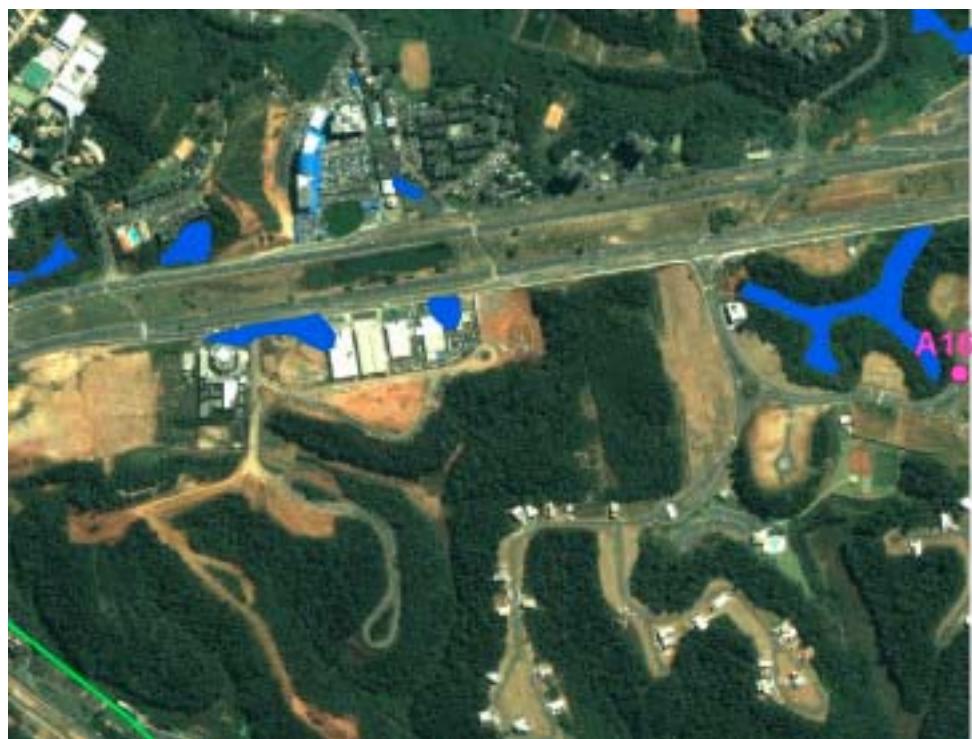
**Figura 94.** Lago na imagem de satélite, mata e avenida Paralela.

O lago, com área de 1,3 ha, está confinado dentro de condomínio residencial de alto padrão. A Figura 93 mostra o aspecto externo da pequena mata natural que circunda o lago. Todo o entorno está impermeabilizado, como pode ser observado na imagem de satélite de 19 de dezembro de 2005 (Figura 94).

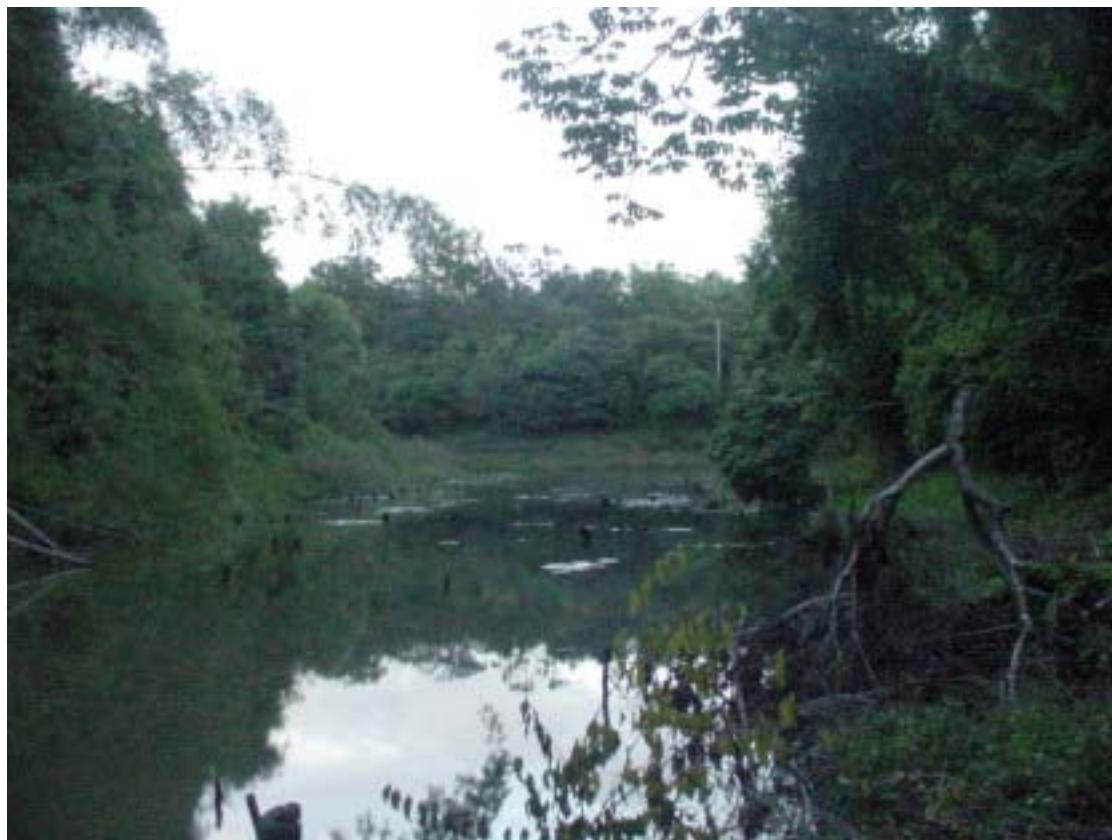
A mata que protege o lago é bastante fechada conferindo ao ambiente muita umidade e pouca luz. Suas águas têm aparência eutrófica, talvez pela metabolização de matéria orgânica da própria mata (Figura 95).

**Figura 95.** Aspecto interno da mata e lago.

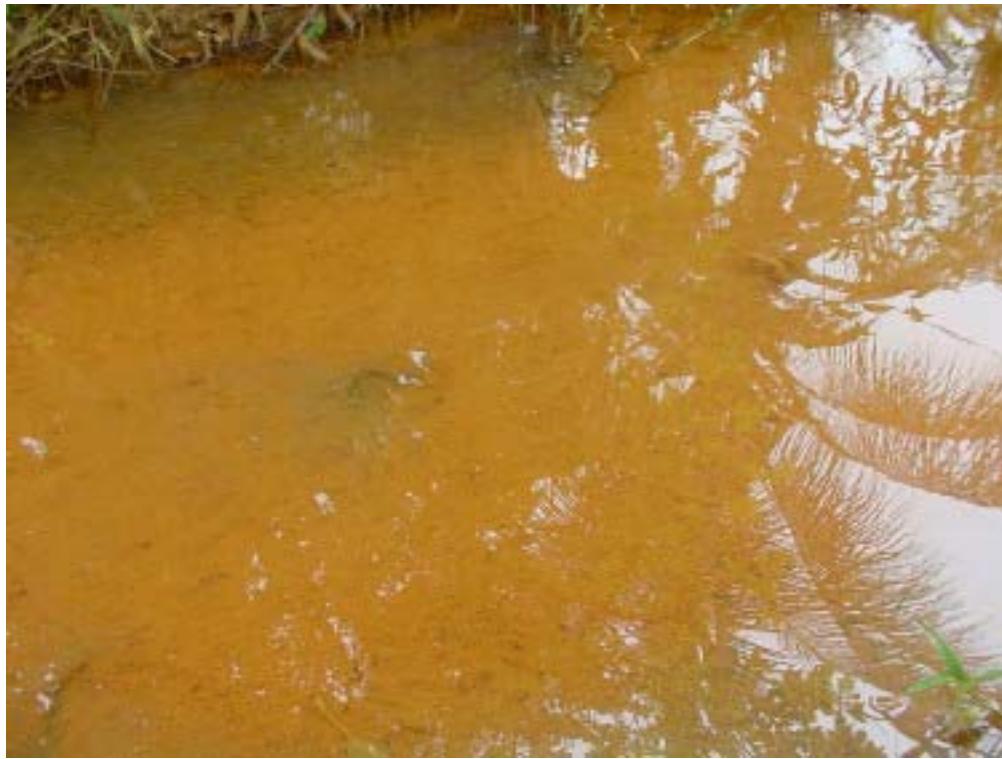
**Figura 100.** Estação de amostragem A17, afluente do rio Ipitanga.

As Figuras 98 e 99 mostram o riacho da Estação A17 em frente a uma moradia. Para compor o conjunto de amostras das bacias Jaguaribe e Ipitanga nessa área, foi escolhido esse pequeno riacho que apresentava situação de alteração antrópica intermediária entre os outros trechos ou rios (figura 100). Ao longo de seu leito e de outros rios que ali estão, as famílias têm suas casas dispostas sempre próximas à água. As casas não são muitas e estão situadas bastante distantes umas das outras e sempre separadas por grandes barrancos.

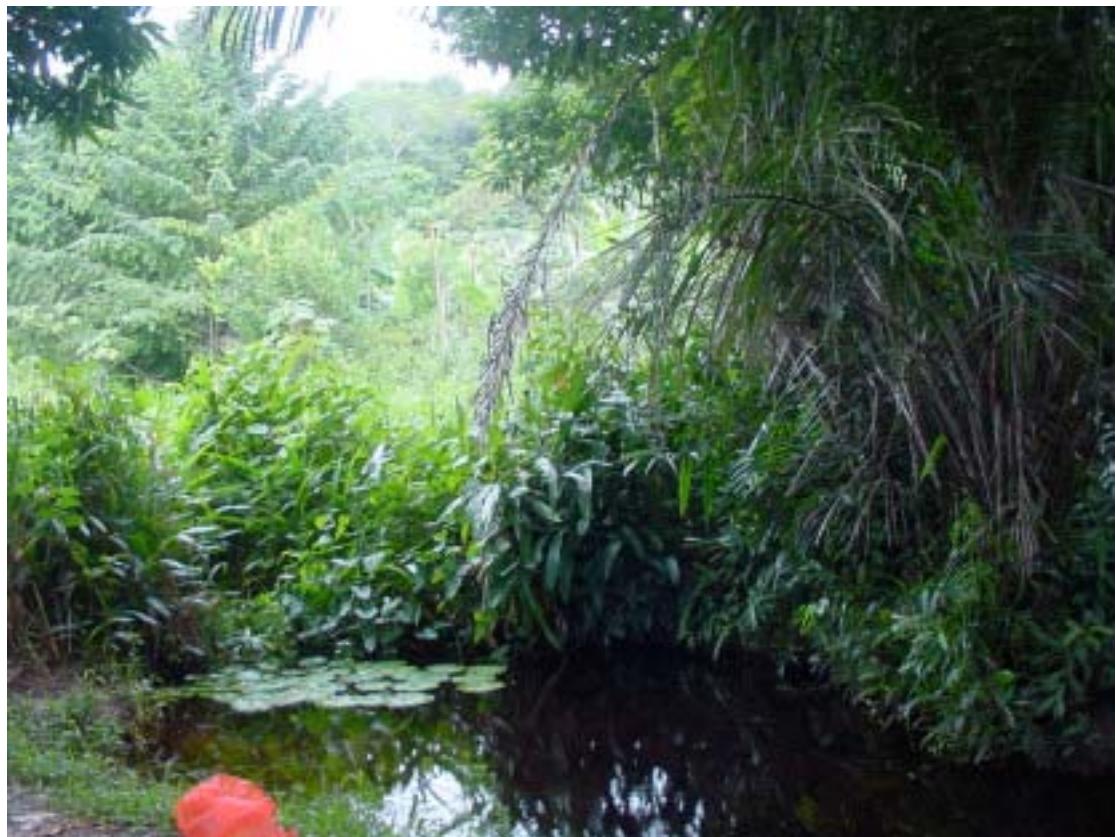
**Figura 101.** Estação de amostragem A18.

A Figura 101 mostra o ambiente onde se situa a Estação A18. A Figura 102 é a imagem de satélite do local, onde aparecem as dunas do Abaeté, Avenida Dorival Caymi e a área encharcada destacada em azul.
