## Atividades e Produtos em Desenvolvimento no Projeto “Subsídios para a Gestão dos Recursos Hídricos das Bacias Hidrográficas dos Rios Jaguaribe e Ipitanga no Município do Salvador, BA”

# ***Documentos 58***

**Atividades e Produtos em Desenvolvimento no  
Projeto “Subsídios para a Gestão dos Recursos  
Hídricos das Bacias Hidrográficas dos Rios  
Jaguaribe e Ipitanga no Município do Salvador,  
BA”**

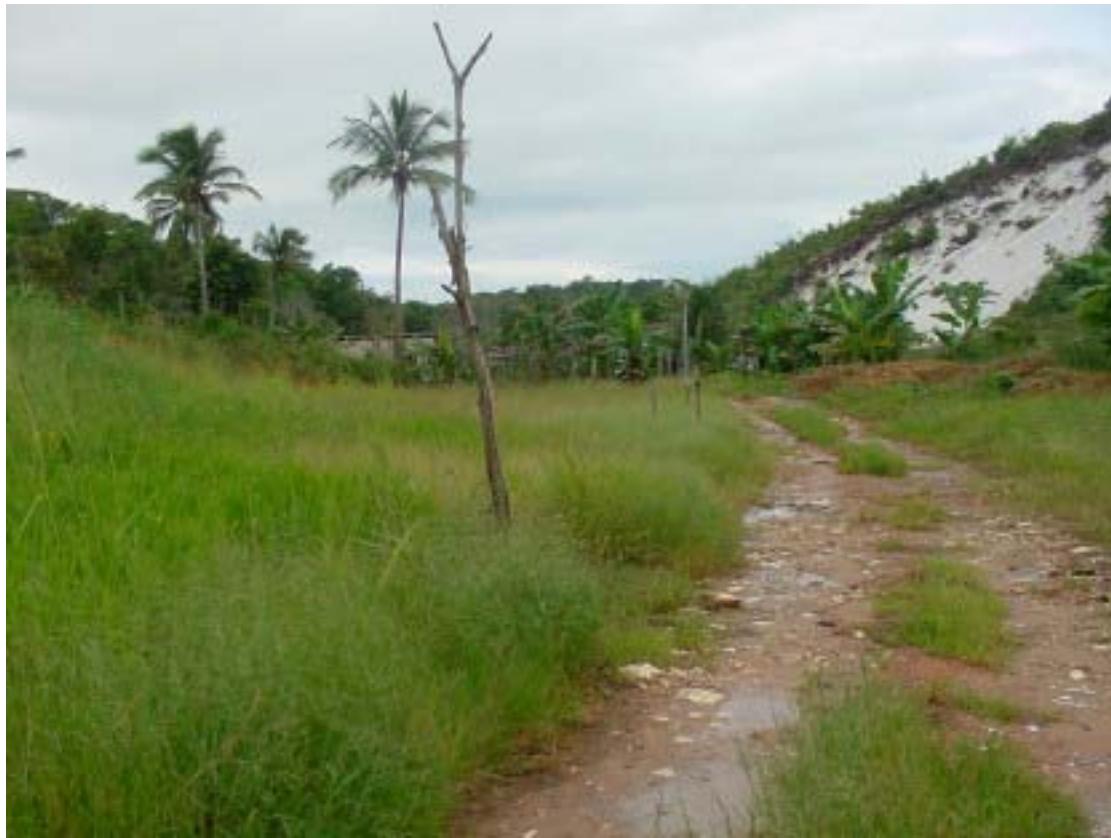
**Figura 103.** Inicio de uma duna, vegetação e agricultura de subsistência.

A figura 103 mostra o início de uma duna e ao fundo uma casa de um morador que pratica agricultura de subsistência.

O aspecto visual da água é agradável, mas acredita-se que os resultados das análises devam confirmar forte alteração antrópica. As figuras, especialmente a número 103, mostram que no local existia muito lixo acumulado. Não se percebeu a presença evidente de esgoto urbano.

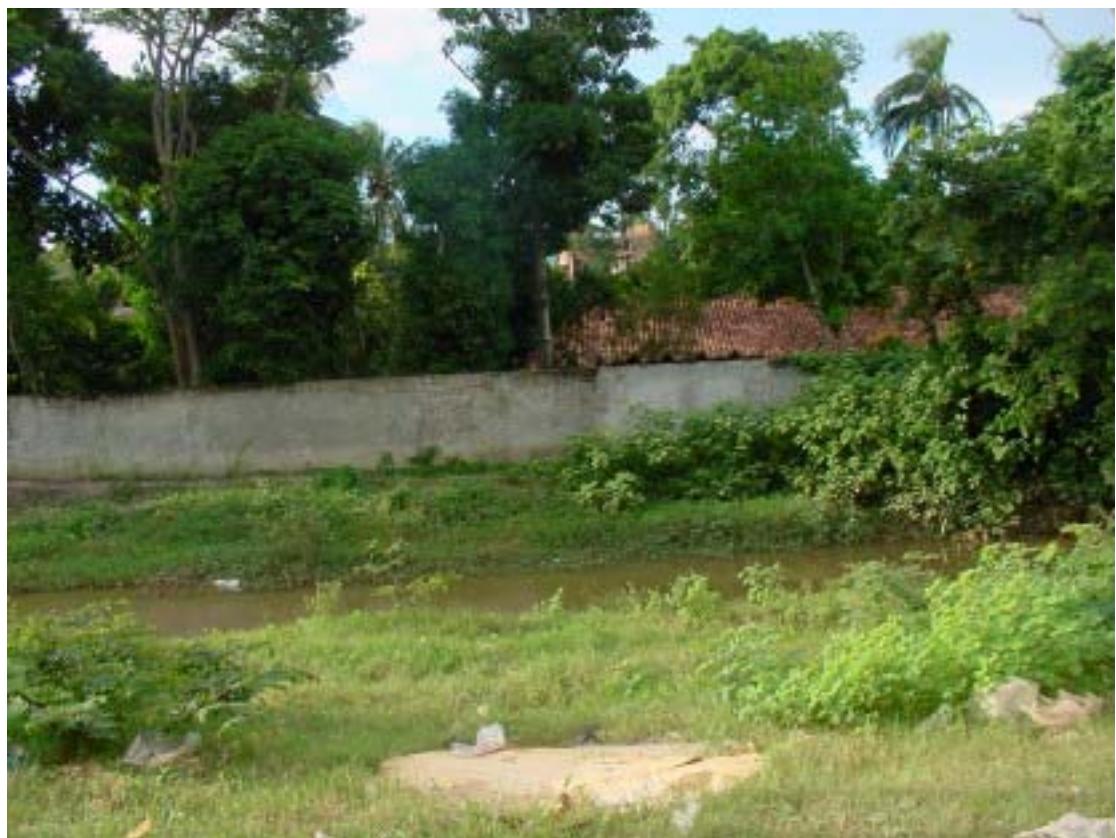
**Figura 105.** Estação de amostragem A19, rio Ipitanga.

Trecho de rio com aspecto e odor muito poluído por esgoto urbano, próximo à ponte para o jardim das Margaridas. A Figura 105 mostra a Estação de amostragem A19, a montante da ponte.

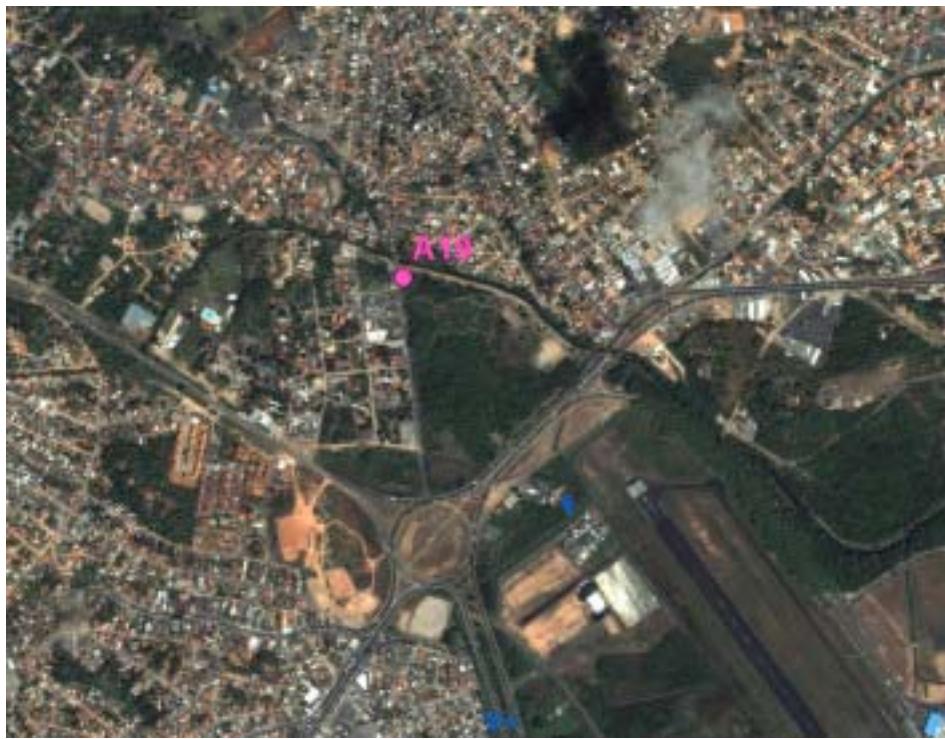
**Figura 106.** Imagem do satélite mostrando a localizaçã da Estação A19.

A Figura 106 mostra a imagem do satélite com a localização da Estação A19. A área é bastante urbanizada e o rio no local acumula dejetos e despejos de grande parte da bacia.

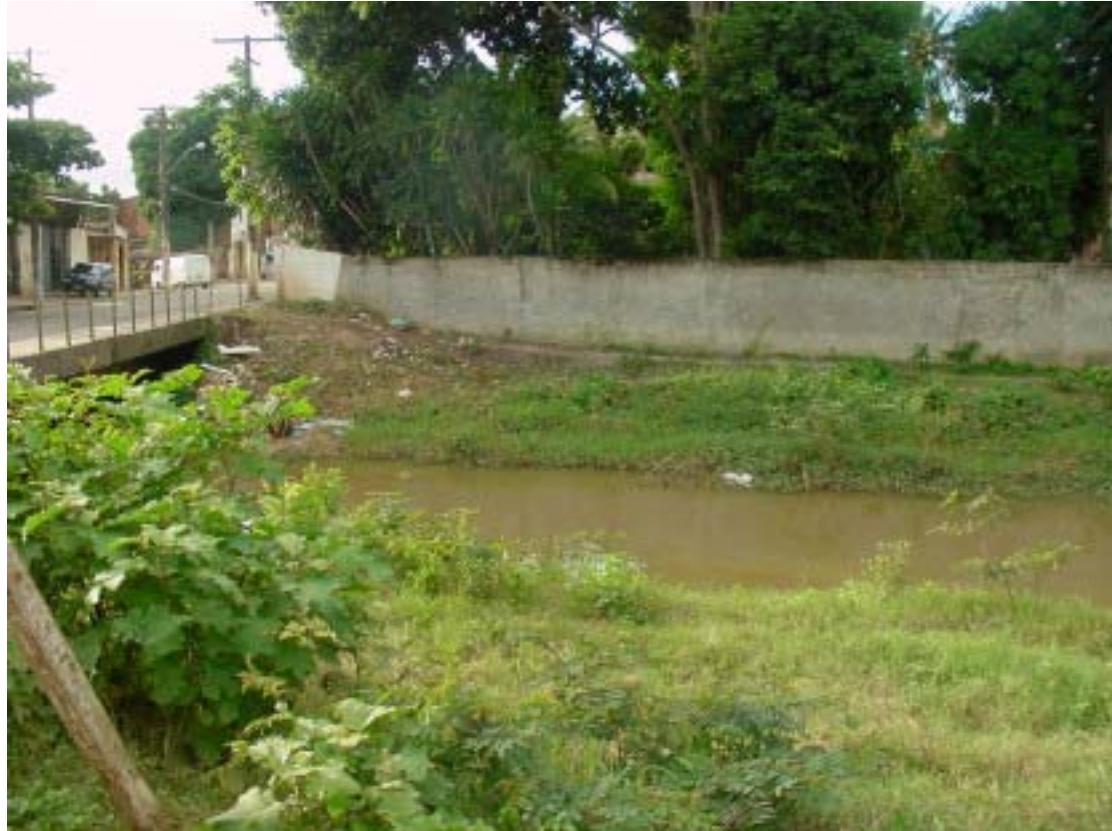
**Figura 107.** Aspecto do entorno do Rio Ipitanga na Estação de amostragem A19.

As Figuras 107 e 108 mostram o acúmulo de dejetos e o rio Ipitanga com aspecto degradado. A Figura 109 mostra uma placa da prefeitura da cidade anunciando limpeza de canal em maio de 2006.

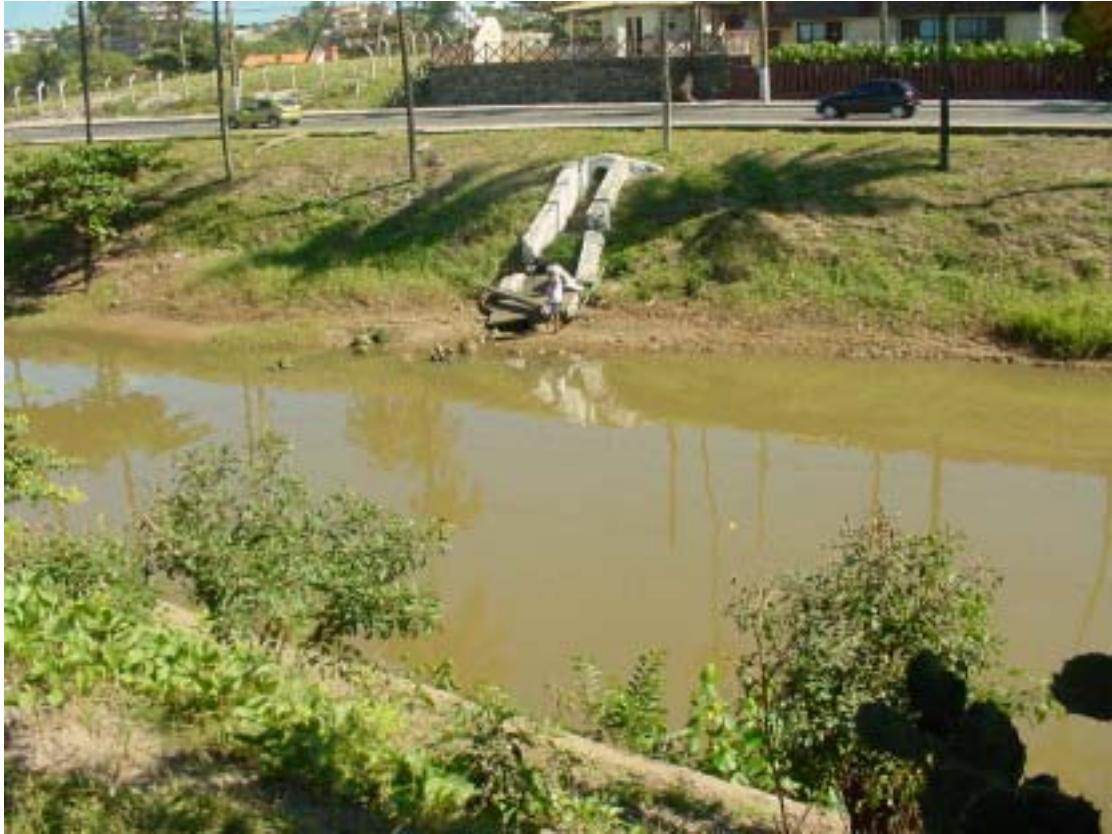
**Figura 110.** Estação de amostragem A20, próximo à desembocadura do rio Jaguaribe no mar.

Ambiente bastante urbanizado, de uso turístico, dispensa maiores informações sobre a localização por ser bastante conhecido. Não houve dificuldade de acesso físico ao local. A Figura 110 mostra o entorno do ponto de amostragem.

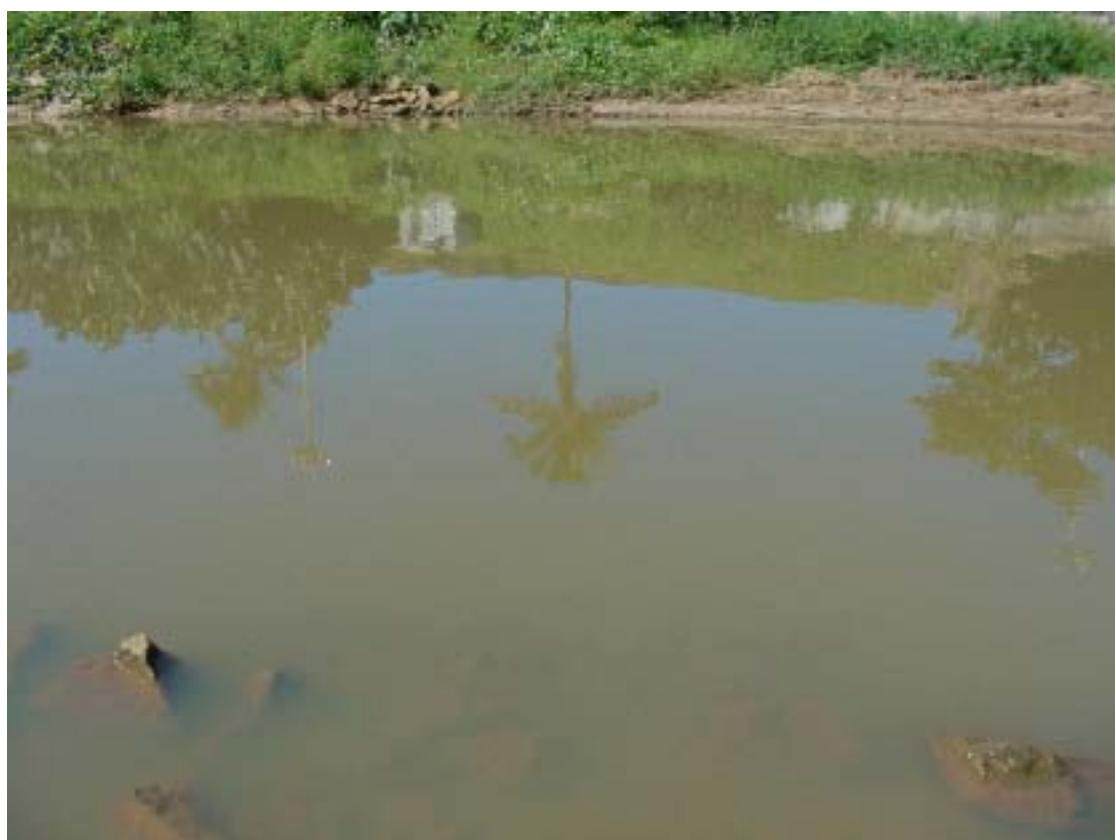
**Figura 112.** Foto da Estação de amostragem A20.

Mesmo com as constantes chuvas no período de amostragem, o rio se apresentava com aspecto visual desagradável resultante do transporte de resíduos e efluentes urbanos. A Figura 112 é uma fotografia tirada a aproximadamente 400 m antes do rio desaguar no mar, local onde o rio já sofre influência da água salgada e onde foram executados os trabalhos de medição e coleta de amostras. A Figura 113 apresenta um aspecto da paisagem pouco mais a jusante.
