***Empresa Brasileira de Pesquisa Agropecuária
Embrapa Florestas
Ministério da Agricultura, Pecuária e Abastecimento***

DOCUMENTOS 323

**Análise de erosão em nascente e segmento de rio,
município de Toledo, Paraná**

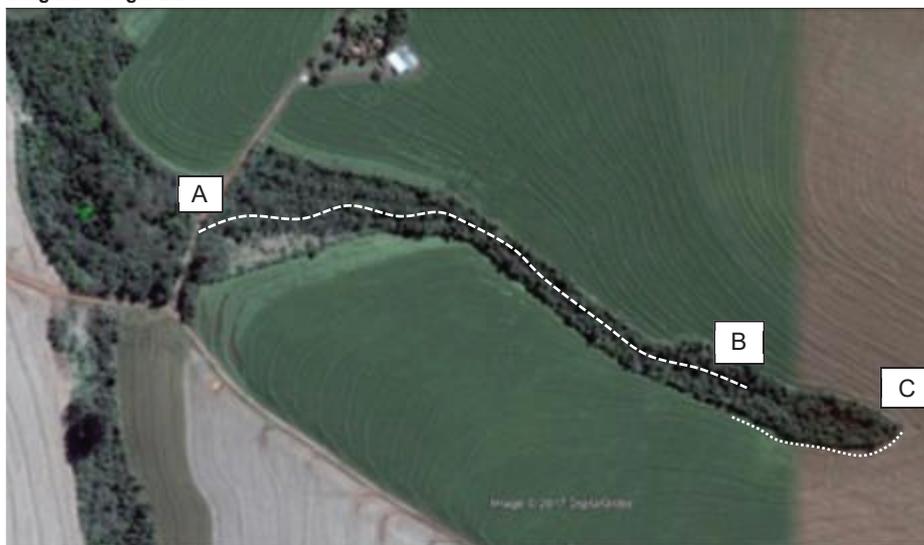
Figura 1. Trajeto realizado para prospecção da área, com destaque para os pontos de referência – A, B e C.

As áreas foram avaliadas ao longo dos dias 12 e 13 de dezembro de 2017. A primeira incursão técnica (Figura 1), realizada no dia 12, teve início a montante da estrada que atravessa o rio que dá acesso à sede da propriedade rural (Ponto A) e finalizou na porção superior do curso d'água (Ponto B), já muito próximo à nascente (Ponto C).

A partir do ponto B (Figura 1) para montante, o reconhecimento até o ponto C ocorreu pela parte externa da floresta fluvial com incursões pontuais recorrentes em direção ao leito do rio até o final

do percurso, ponto C, onde se localiza a nascente. O caminhamento pelo leito do rio foi suspenso no ponto B para montante, devido aos efeitos dos solapamentos laterais dos taludes fluviais, que determinaram grande contingente de árvores tombadas, com muitos troncos e galhos, além de volumes extraordinários de sedimentos no canal fluvial.

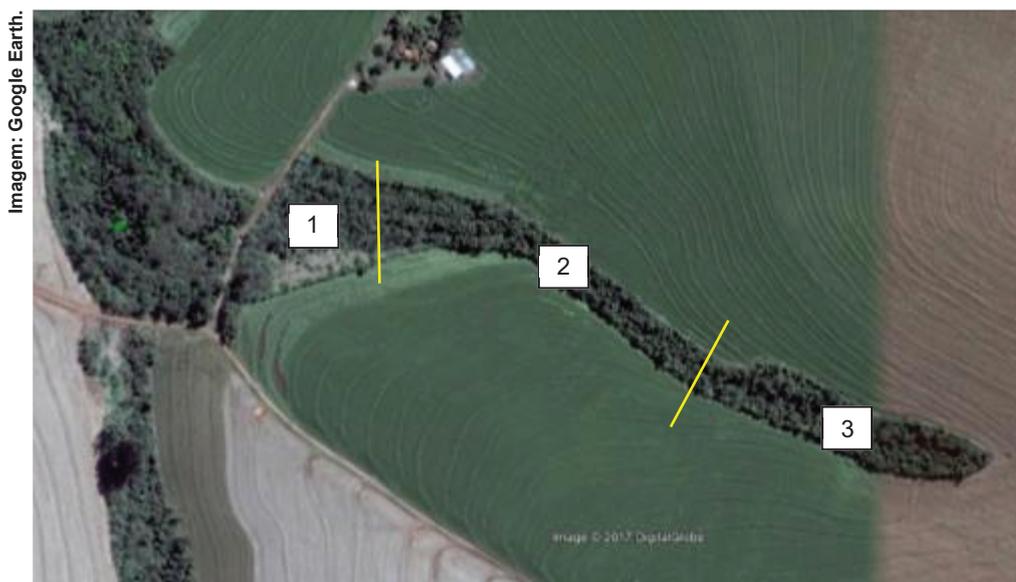
A partir deste reconhecimento inicial, concebeu-se a divisão do ambiente fluvial em três segmentos (1, 2 e 3 – partindo do local de acesso ao rio até a nascente), considerando aspectos geológicos e geomorfológicos (estruturo-esculturais), pedológicos, especialmente vinculados à hidrodinâmica de leito fluvial (Figura 2).

Figura 2. Segmentos do ambiente fluvial definidos com base em aspectos estruturo-esculturais.

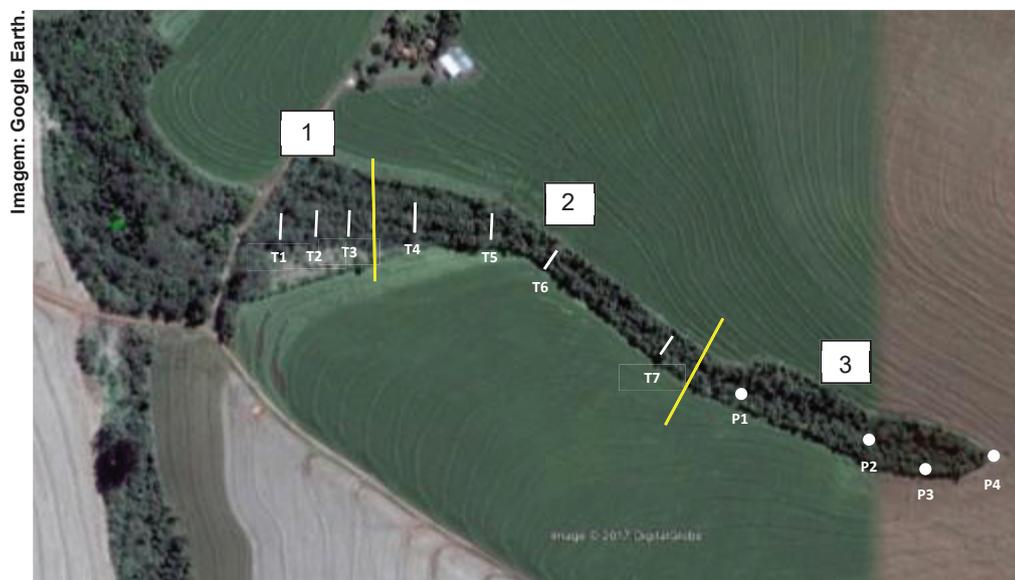
Figura 3. Localização dos transectos (T1 a T7) e dos pontos (P1 a P4) para a caracterização dos segmentos 1, 2 e 3.

Em torno de 50 m a montante do transecto 1 (Figura 3), a planície torna-se um pouco mais estreita (13,60 m) na posição do transecto 2. A conformação do vale é muito similar àquela descrita anteriormente, ou seja, assimétrico, edificado por leito fluvial sinuoso livre (Figura 9).

Aproximadamente 90 m acima do primeiro transecto (Figura 3) a planície tem sua largura diminuída para 9,60 m, praticamente, dois terços daquela, ou seja, o ambiente fluvial a montante torna-se gradativamente mais dissecado, contudo, em vale de maior simetria (Figura 11).

Este ambiente encontra-se a aproximadamente 60 m a montante da divisa entre os segmentos 1 e 2 (Figura 3) e caracteriza-se por apresentar padrão de leito sinuoso encaixado, com ausência de planície fluvial com sedimentos terrígenos (Figura 15). Portanto, a linha de talvegue assim como os taludes encontram-se acondicionados sobre rocha, em diferentes graus de meteorização, conotando alto grau de estruturalização em sua linha de evolução fluvial. Esta condição, em poucos metros, proporciona variações consideráveis na largura da planície e do leito fluvial, assim como mudanças na declividade e altura dos taludes, o que enseja alterações na dinâmica fluvial. No local do estudo, a planície possui 2,90 m de largura, dos quais 2,20 m correspondem ao leito fluvial.

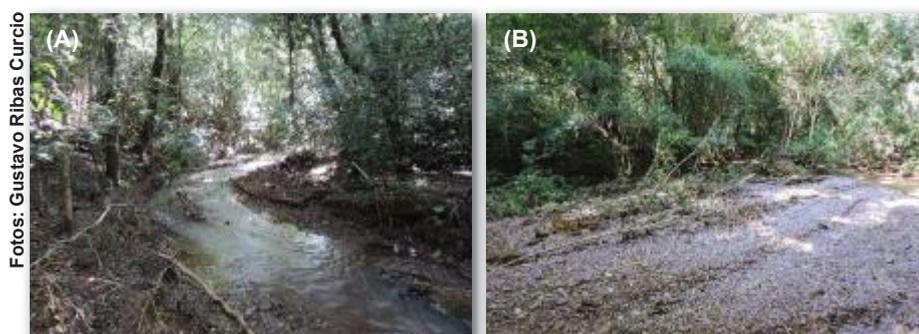
A planície deste segmento se caracteriza por apresentar elevado potencial de sedimentação, muito possivelmente devido à presença do aterramento para consolidação da estrada de acesso à propriedade rural. Neste contexto de sedimentação com baixas declividades de canal fluvial (1%), tem-se a inserção de leito fluvial sinuoso livre (Tabela 3) sobre sedimentos pelíticos/seixosos (Figura 5A), prevalecendo padrões de configuração esculturais.

Figura 5. Segmento 1 com leito fluvial sinuoso livre (A), árvores tombadas e assoreamento (B).

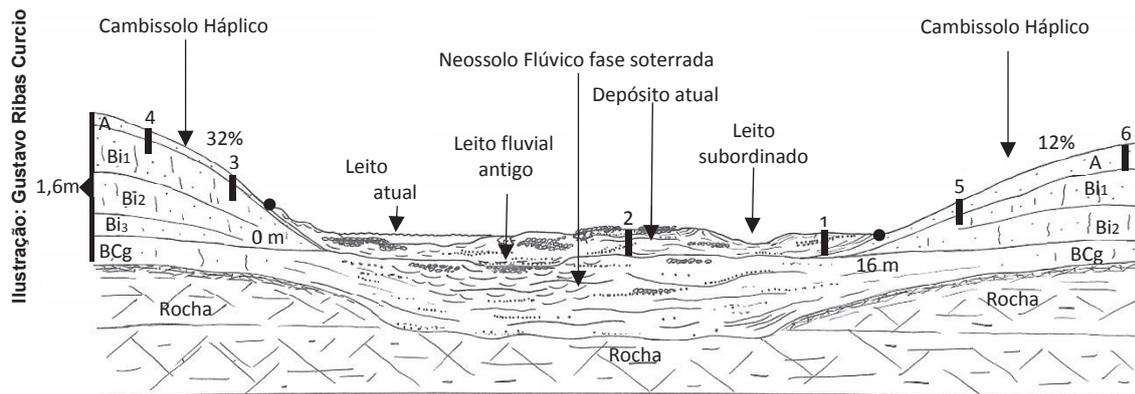
Figura 6. Seção transversal do transecto 1 (sem escala), segmento 1, e respectivos pontos de prospecção (1, 2, 3, 4, 5, e 6). Pontos pretos indicam largura da planície.

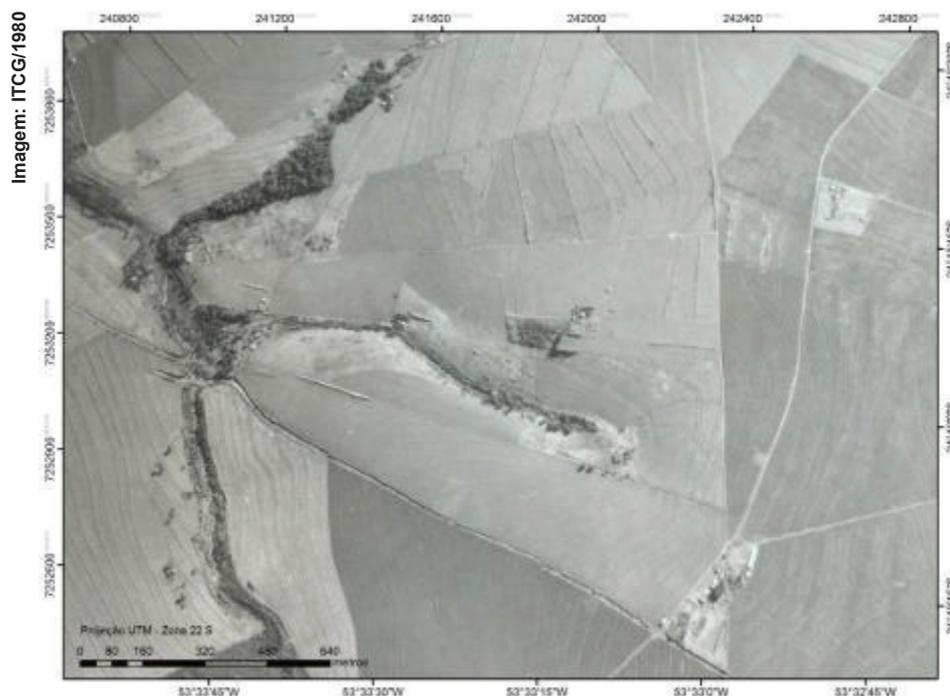
Figura 7. Imagem da área de estudo da década de 1980.

Por outro lado, é provável que a erosão superficial seja responsável pela menor espessura do horizonte A do Cambissolo sob o talude esquerdo, que se encontra com 10 cm de espessura, em comparação aos 25 cm registrados no solo que constitui o horizonte superficial do talude direito. Esta condição, possivelmente, é função da interatividade de dois fatores: maior declividade desta margem (32%) com pequena largura da floresta fluvial (6 m a 8 m), a qual se antepõe de forma ineficaz aos fluxos hídricos advindos da lavoura. Ou seja, é imprescindível que a floresta seja recuperada, recompondo-se uma faixa de vegetação mais larga do que a atual. Deve-se ter presente nesta discussão que, em passado recente, idos de 1980, a floresta fluvial praticamente inexistia, conforme pode ser visualizado na Figura 7.

No que se refere à cobertura vegetal que constitui a floresta fluvial, apesar da presença de planície, não há espécies arbóreas hidrófilas, pois as poucas que haviam foram mortas pela torrente fluvial de alta energia, a qual transportava grande quantidade de seixos (Figura 12A). Portanto, a floresta restante é constituída apenas por espécies mesófilas, as quais se encontram sobre os Cambissolos que compõem os taludes (Figura 12B). Ao mesmo tempo, a ocorrência de grande quantidade de indivíduos arbóreos de pequeno porte nas margens, especialmente na esquerda, o que também foi registrado nos transectos 1 e 2, define a incipiente condição de regeneração florestal e reflete o alto grau de intervenção humana em tempos passados (Figura 7).

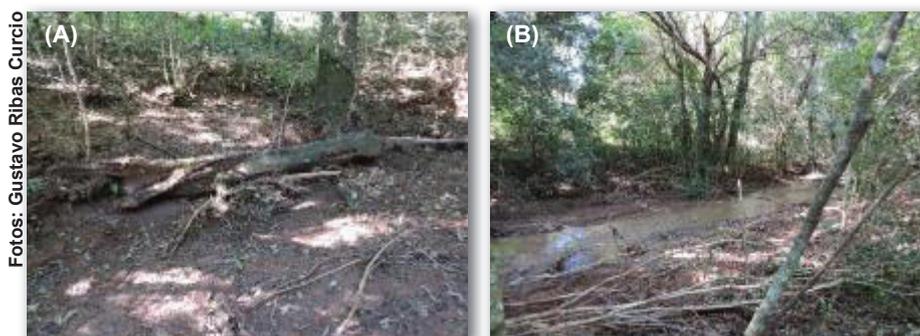
ração, além de elevadas taxas de tombamento (Figuras 8A e 8B). Foram registrados troncos de árvores com 3 m a 4 m de comprimento e 130 a 150 cm de PAP, dispostos de forma transversal ao leito, produto da elevada competência de transporte do caudal fluvial por ocasião do evento. Deve-se ter em conta que os troncos arbóreos sendo transportados pelo caudal fluvial tornam-se agentes vigorosos de destruição das florestas de planície, potencializando a força arrasadora do caudal magnificado que se desloca pela planície.

Figura 8. Visão geral no transecto 1, com troncos arrastados (A) e árvores tombadas na planície (B).

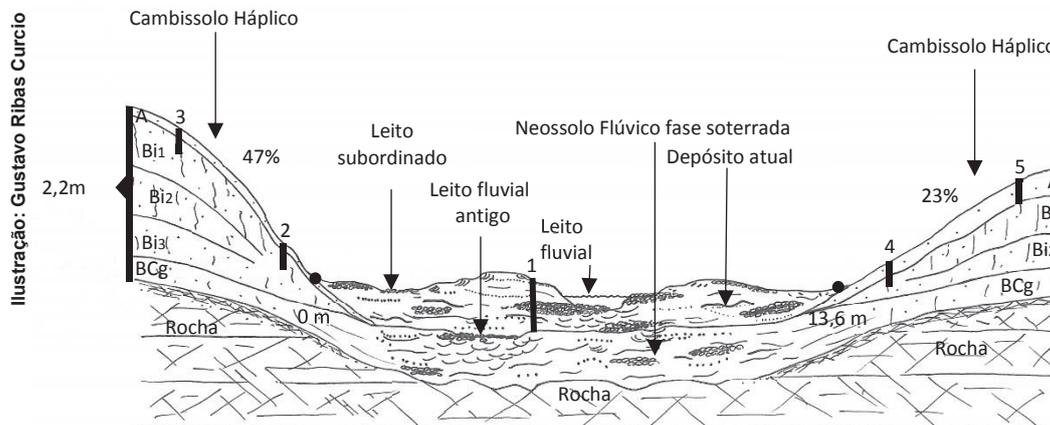
Figura 9. Seção transversal do transecto 2 (sem escala), segmento 1, e respectivos pontos de prospecção (1, 2, 3, 4 e 5). Pontos pretos indicam largura da planície.

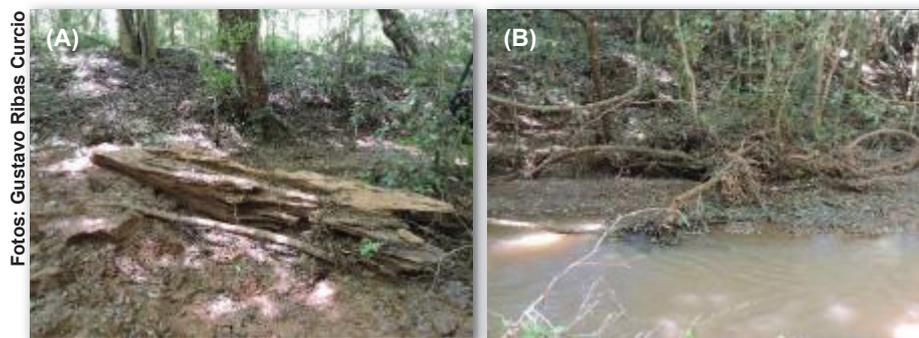
Figura 10. Visão geral no transecto 2, com tronco de árvore arrastado pela enxurrada (A) e árvores tombadas na planície (B).

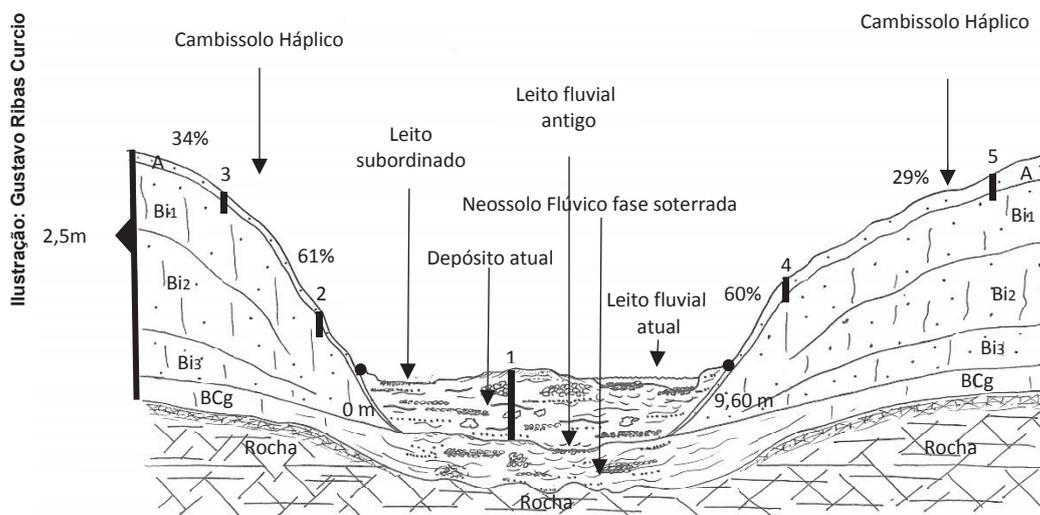
Figura 11. Seção transversal do transecto 3 (sem escala), segmento 1, e respectivos pontos de prospecção (1, 2, 3, 4 e 5). Pontos pretos indicam largura da planície.

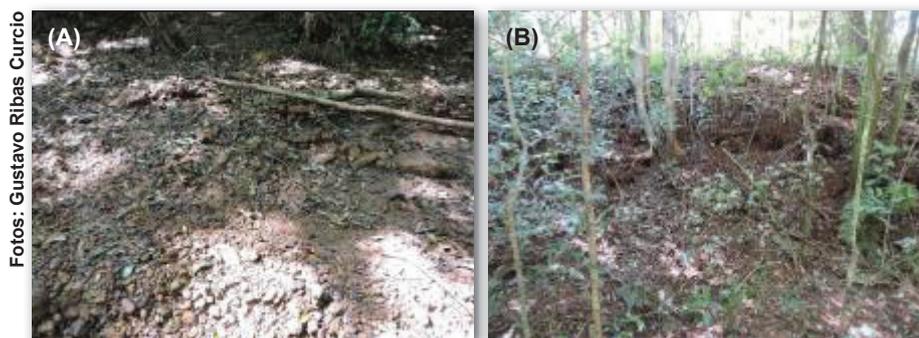
Figura 12. Visão geral do transecto 3, como deposição seixosa/placóide na planície (A) e erosão superficial no talude (B).

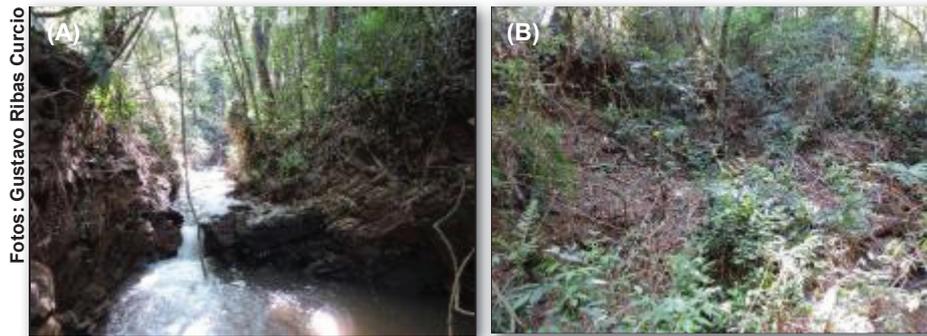
Figura 13. Visão geral do segmento 2, como ressaltado topográfico (A) e erosão em talude por fluxo hídrico externo (B).

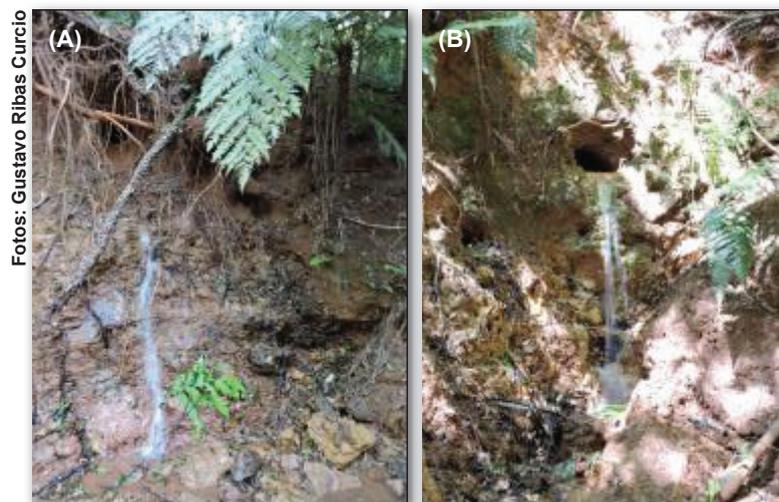
Fato marcante neste segmento é a grande quantidade de nascentes presentes nos taludes, tanto naqueles formados por volume rochoso quanto por volume terrígeno (Figuras 14A e 14B). Uma ação importantíssima no que se refere à recarga/descarga hidrológica desta microbacia é a identificação exata da relação entre nascentes perenes e intermitentes ao longo do trecho sob análise, com respectivas médias de vazão, inclusive com a identificação de origens, se estão sobre matriz rochosa ou terrígena. Devido à exiguidade de tempo deste diagnóstico, não foi possível obter estes resultados. Contudo, associando a seção das nascentes, grau de intemperismo da rocha e a coloração mais amarelada da matriz argilosa (maior presença de goetita), pode-se supor que a quantidade de nascentes perenes é alta. As nascentes sobre matriz terrígena com coloração avermelhada, por outro lado, provavelmente são de caráter temporário. Óxidos de ferro podem contribuir na identificação e caracterização de nascentes, considerando que estes traduzem os regimes de saturação hídrica do solo (Kampf; Curi, 2000).

Figura 14. Nascentes presentes no segmento 2, em afloramento rochoso (A) e em volume terrígeno (B).

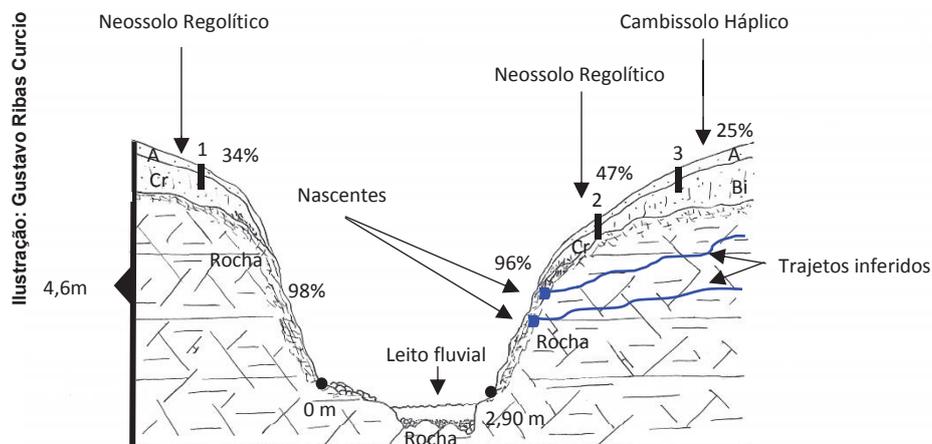
Figura 15. Seção transversal do transecto 4 (sem escala), segmento 2, e respectivos pontos de prospecção (1, 2, e 3). Pontos pretos indicam largura da planície.

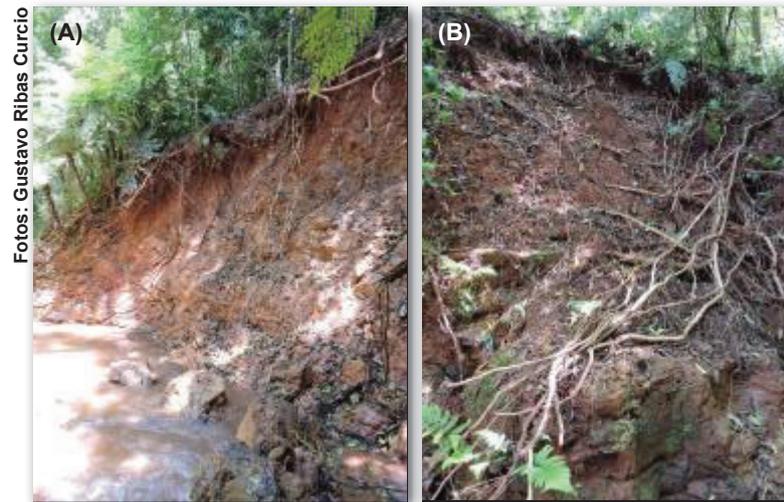
Figura 16. Transecto 4, com aspecto do talude esquerdo (A) e do talude direito (B).

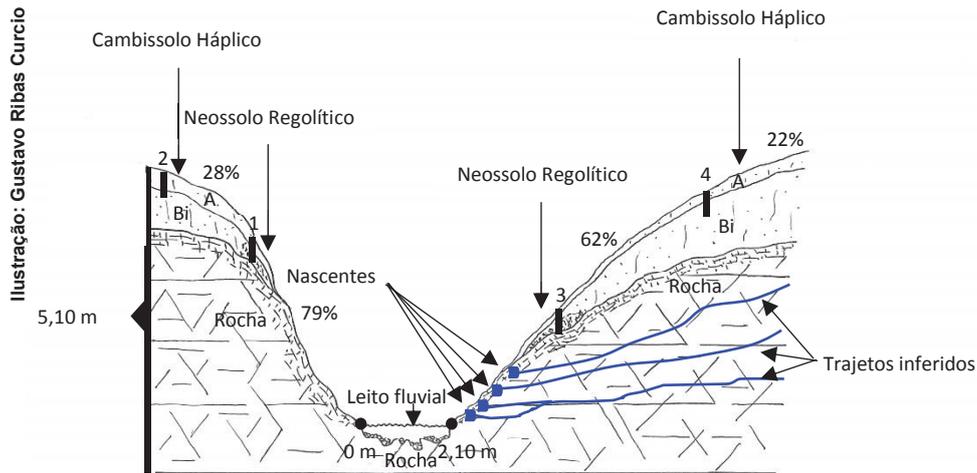
O vale fluvial tem configuração assimétrica com predominância de relevos muito íngremes, nas classes de declive escarpado e montanhoso (Figura 17). A presença de rocha como elemento constituinte dos taludes, associada à ocorrência de solos rasos (CAMBISSOLO HÁPLICO Eutrófico léptico, pontos 2 e 4; NEOSSOLO REGOLÍTICO Eutrófico típico, pontos 1 e 2), traduz a extrema fragilidade do ambiente. Este padrão é constante no segmento 2, variando apenas a altura da rocha em relação à altura total do talude, assim como o grau de meteorização e declividade. Neste transecto, a altura da rocha nos taludes é dissimétrica, sendo em torno de 3 m no talude esquerdo e 1,60 m no direito, o que determina resistência ao solapamento das margens. A relação entre altura do

Figura 17. Seção transversal do transecto 5 (sem escala), segmento 2, e respectivos pontos de prospecção (1, 2, 3, e 4). Pontos pretos indicam largura da planície.

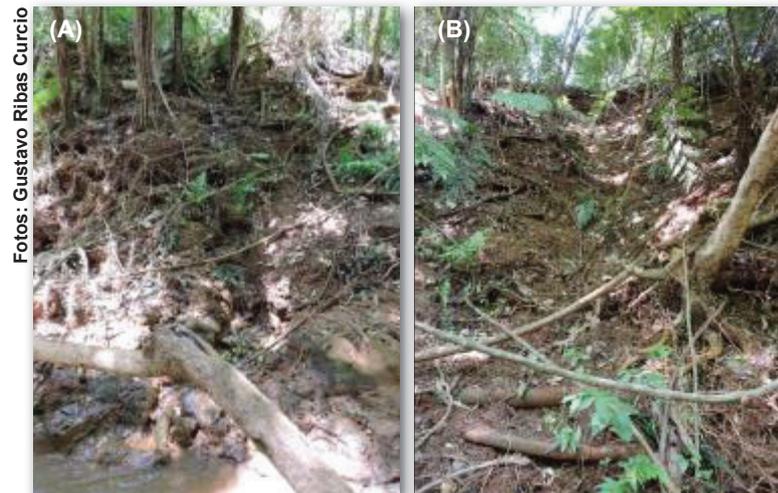
Figura 18. Transecto 5 com erosão em sulco e entre sulcos no talude fluvial (A) e outra erosão em sulco no talude (B).

A altura da torrente fluvial neste transecto foi 1,80 m menor em relação ao transecto 4, o que deve ser atribuído às menores declividades dos taludes, proporcionando assim maior área de transpasse para os fluxos hídricos.

Relacionadas ao regime hídrico não-hidromórfico dos solos, foram identificadas nas margens espécies arbóreas do grupo funcional mesófilo, compondo uma faixa de floresta fluvial que varia de 15 m a 20 m de largura, com baixa densidade e pequena quantidade de serapilheira. Ou seja, repete-se o diagnóstico da vegetação com baixa eficiência no cumprimento das funções ecológicas. Neste sentido, foram observados com frequência, no segmento 2, sérios danos à vegetação ciliar causados pelo processo erosivo (em sulcos e entre sulcos, Figuras 18A e 18B). Ainda, em função das altas declividades, foram identificadas árvores com inflexão de colo, acusando movimentos de ordem centimétrica do solo.

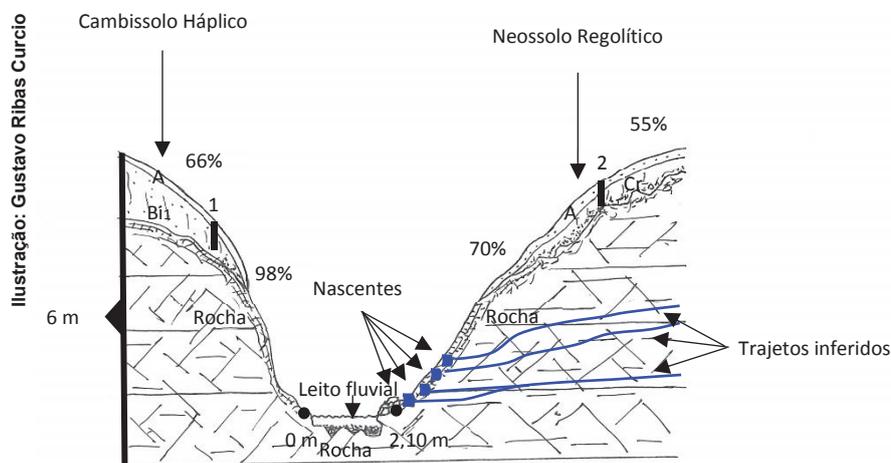
Em torno de 80 m a montante do transecto 5 (Figura 3), o ambiente do transecto 6 tem vale assimétrico, com taludes na ordem de 6 m de altura, leito fluvial bem encaixado e, devido à sua menor sinuosidade, foi classificado como retilíneo segmentado (Figura 19). Foi observado que estes trechos mais retinizados são restritos a pequenos segmentos, concordando com afirmação de Riccomini et al. (2000).

Figura 19. Seção transversal do transecto 6 (sem escala), segmento 2, e respectivos pontos de prospecção (1 e 2). Pontos pretos indicam largura da planície.

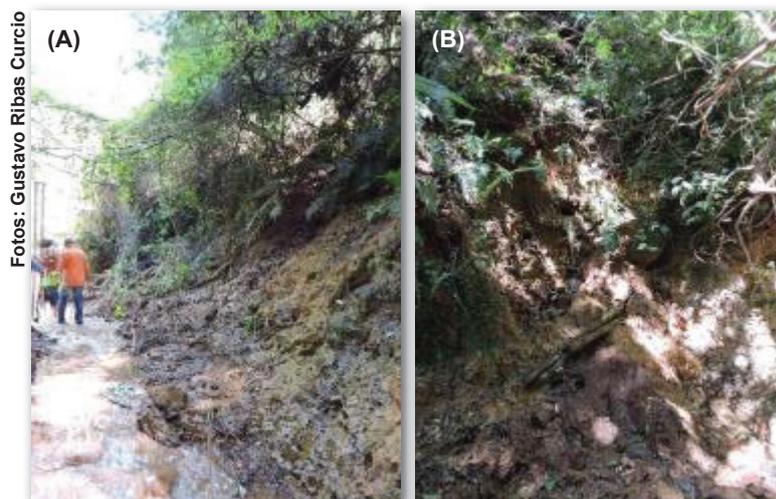
Figura 20. Transecto 6 com talude destituído de vegetação (A) e erosão acompanhada por cone de dejeção no talude fluvial direito (B).

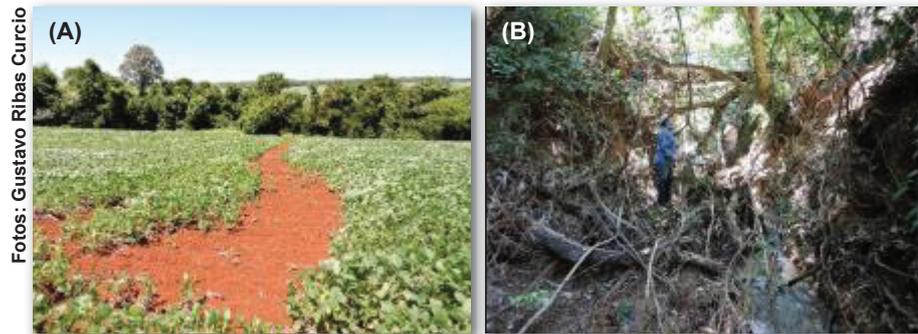
Figura 21. Transecto 6 com erosão na lavoura a montante (A) e o consequente tombamento de árvores no canal fluvial (B).

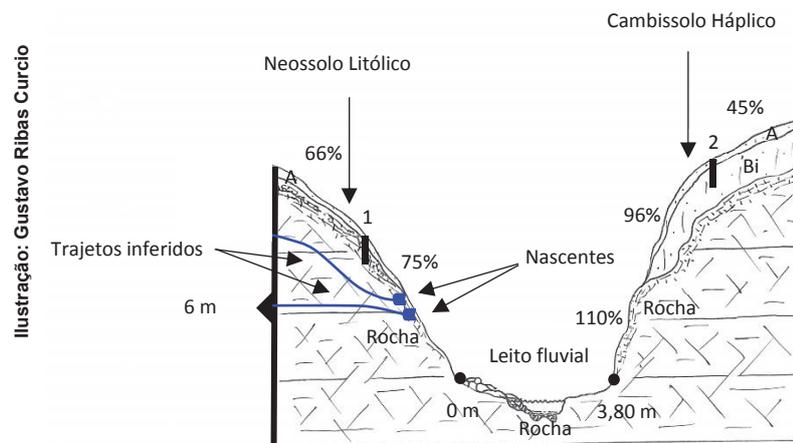
Este transecto precede em aproximadamente 60 m o início do segmento 3 (Figura 3), e foi instalado em vale com características assimétricas, padrão de leito fluvial retilíneo segmentado, com linha de talvegue diretamente sobre rocha e com declividades de 3% a 4%, resultado do prevailecimento do regime estrutural. O leito fluvial, com 1,20 m de largura, praticamente perfaz a terça parte da planície (Figura 22), tendo depósitos cascalhentos edificados em suas laterais em razão dos intensos processos erosionais presentes no segmento 3 a montante.

Figura 22. Seção transversal do transecto 7 (sem escala), segmento 2, e respectivos pontos de prospecção (1 e 2). Pontos pretos indicam largura da planície.

Também foram observadas duas nascentes nessa área de transecto, porém na margem esquerda (Figura 22), na zona de contato solo/rocha, ambas com grande vazão (não determinada). A grande presença de nascentes nos taludes do rio ao longo do segmento 2 caracteriza a vulnerabilidade destes ambientes, e sustenta a necessidade de estudos futuros de classificação quanto à vazão

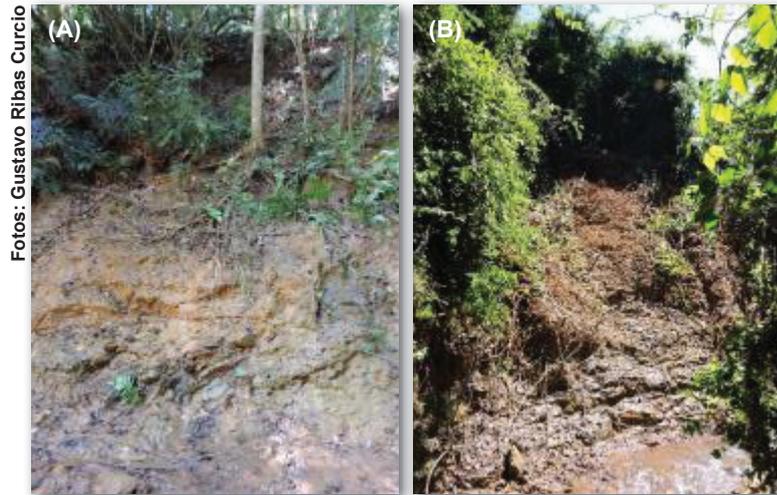
Figura 23. Transecto 7 com aspecto do cisalhamento por fluxo fluvial, no talude esquerdo (A) e movimento de fluxo de massa por solapamento de base (B).

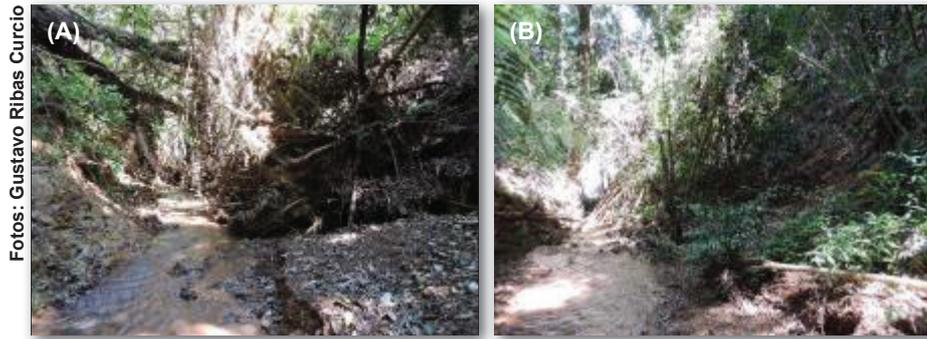
Do mesmo modo, o maior grau de meteorização das rochas, ou seja, quando os solos ficam mais espessos, fica evidente a maior predisposição dos taludes aos movimentos de massa, como foi registrado no transecto em estudo (Figura 24 A e B). Esta predisposição é deflagrada também quando se observa o tombamento de árvores, ou mesmo o número de indivíduos com inflexão de colo, ambas as situações em grandes proporções (Figura 24A).

Figura 24. Transecto 7 com árvores tombadas no leito fluvial (A) e movimento de massa em talude (B).

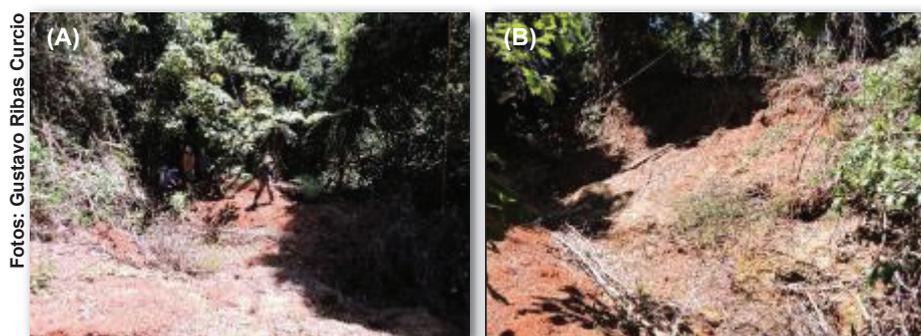
Assim como os demais segmentos, este possui propriedades exclusivas que o diferencia dos demais. Fica evidente nesse segmento a grande quantidade de fluxos de massa, provocados pelo processo erosional de solapamento de base dos taludes fluviais (Figura 25A), seja na observação a partir do leito ou da margem da floresta. Em alguns locais os escorregamentos assumem proporções enormes, a ponto de a massa terrígena dos taludes ficarem depositados sobre o leito fluvial, determinando a abertura de canais laterais em disposição similar a um processo de anastomose, motivo pelo qual houve a caracterização do padrão fluvial como sinuoso/anastomosado (Figura 25B).

Figura 25. Segmento 3 com visão do fluxo de massa por solapamento de base (A) e porção distal de um fluxo de massa que cobriu o leito fluvial (B).

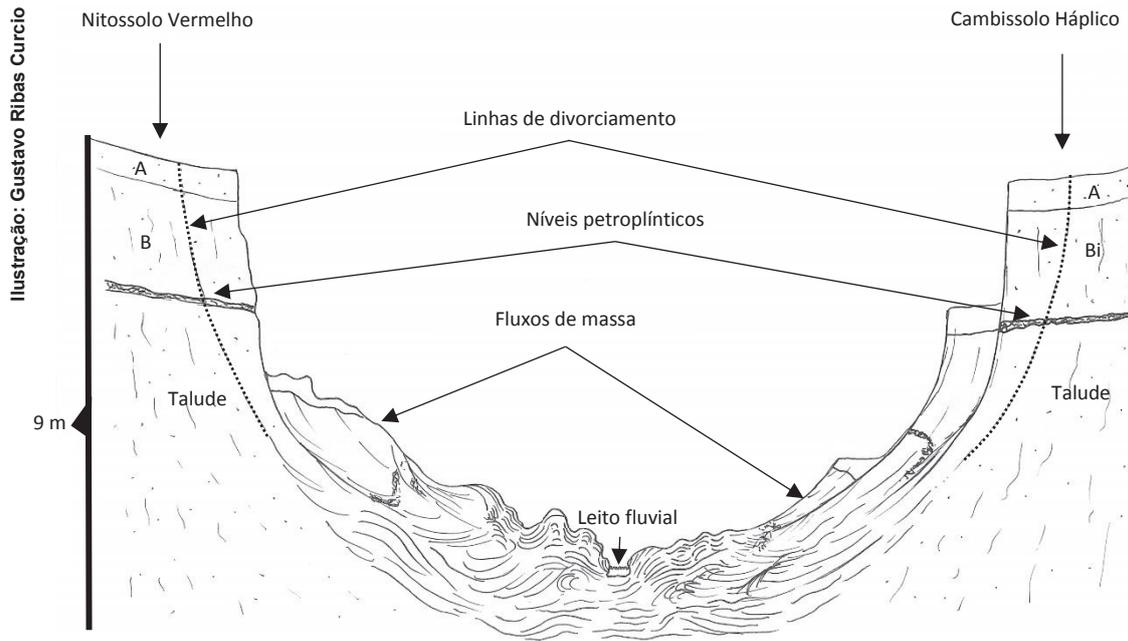
Figura 26. Ilustração de fluxo de massa pela dinâmica de solapamento de base em taludes fluviais.

incorrendo em uma dinâmica de “divorciamento de talude” (Figura 26), denominadas por Highland e Bobrowsky (2011) por linhas de fissuras. Conseqüentemente, nos períodos chuvosos subsequentes, quando normalmente os solos atingem altos níveis de umidade, há intensa propensão ao fluxo de massa (solo + manto de intemperismo), exponenciando esta manifestação sob condições de escoamento superficial intenso (descarga hidrológica superficial).

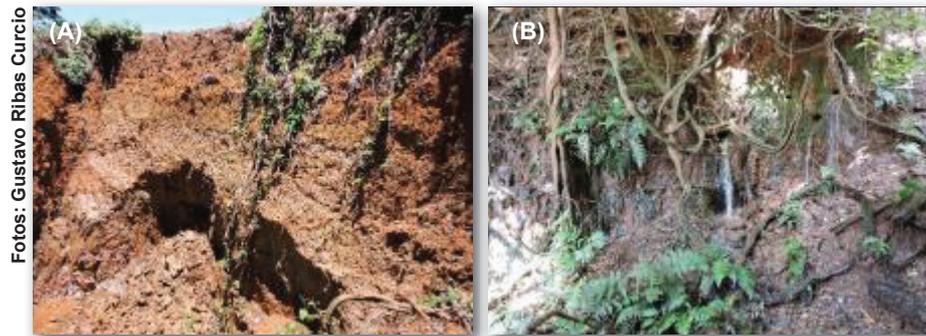
A grande quantidade de nascentes no talude voltado para a seção de remonte erosivo longitudinal é marcante, tanto pela grande quantidade presente como pelas respectivas vazões (Figura 27B). Este fato, indiscutivelmente, deve ser mais uma grande motivação para se estudar formas mais adequadas de manejar a lavoura dos solos circunvizinhos, além de recompor as funcionalidades ecológicas da floresta fluvial.

Figura 27. Segmento 3 com talude constituído por solo muito profundo (A) e grande quantidade de nascentes em talude de remonte erosivo longitudinal (B).

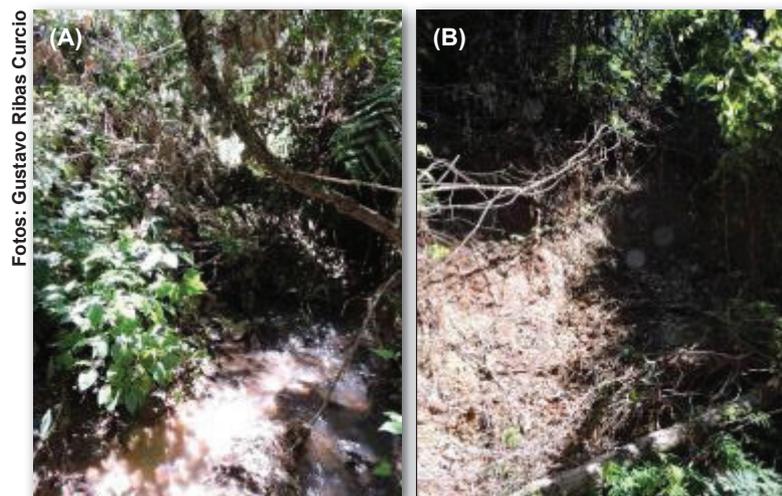
Figura 28. Ponto 1 com denso emaranhado de vegetação sobre o leito fluvial (A) e aspecto da porção distal de fluxo sobre o leito fluvial (B).

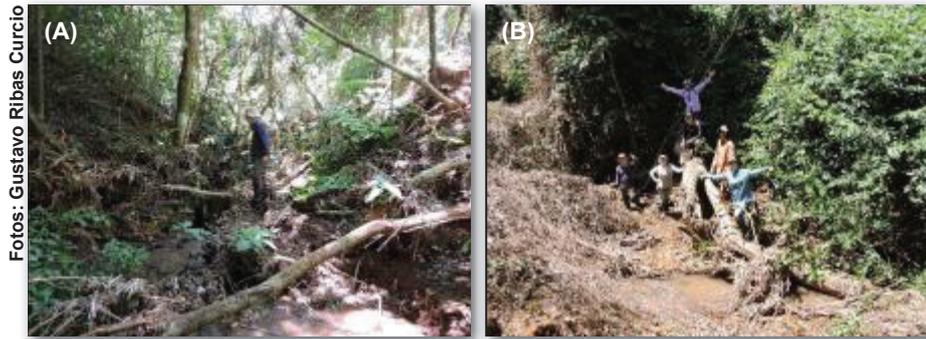
Este ponto foi estabelecido em torno de 200 m acima do ponto 1 e foi acessado por meio de escada colocada em talude. Próximo a este ponto, foram registrados inúmeros processos erosionais por solapamento de base, os quais geraram grandes fluxos de massa (Figura 29A e B).

Figura 29. Ponto 2 com porção distal de fluxo soterrando a planície fluvial (A) e árvore de grande porte tombada sobre planície fluvial (B).

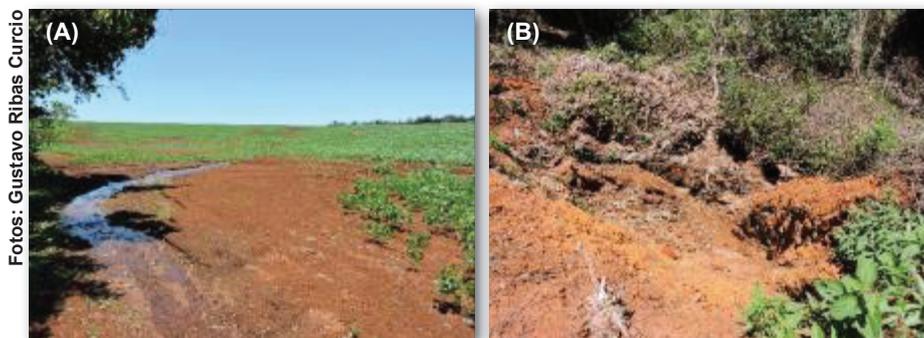
Neste mesmo ponto, em que o processo erosivo por solapamento de base retirou totalmente a floresta fluvial (Figura 30B), havia sido estimada, em junho de 2017, uma largura de 3 m a 4 m para a floresta fluvial, ou seja, houve um recuo do posicionamento de talude da ordem 3 m, no mínimo, com as chuvas de 29/30 de outubro de 2017. Também haviam sido observadas, em junho de 2017, várias zonas de fratura no solo (linhas de divorciamento/separação de talude) de 50 cm a 80 cm de distância do talude, em meio à floresta fluvial constituída por indivíduos arbóreos de pequeno desenvolvimento, com menores alturas e pequena seção basal.

Figura 30. Ponto 3. Vista do aporte de sedimentos e água na área de remonte erosivo longitudinal (A) e do fluxo de massa por solapamento de base em talude (B).

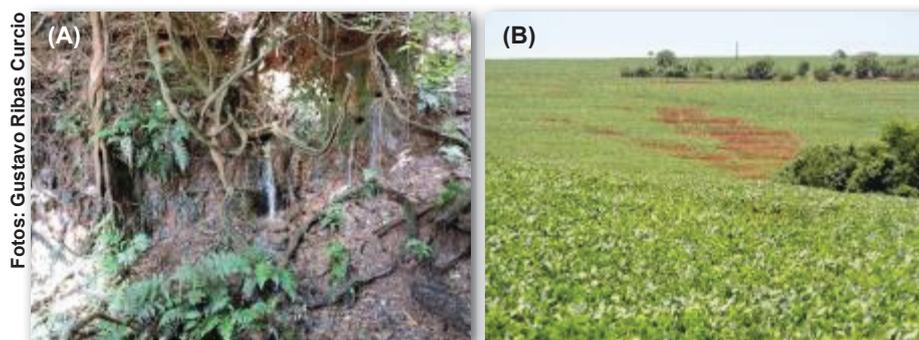
Figura 33. Ponto 4 com nascentes no talude longitudinal (A) e marcas de erosão em área de remonte erosivo longitudinal (B).
