Mapeamento e análise ambiental de nascentes e cursos d'água da sub-bacia hidrográfica do Tuá, Cruz das Almas, Bahia

Um estudo de caso

**Empresa Brasileira de Pesquisa Agropecuária
Embrapa Mandioca e Fruticultura
Ministério da Agricultura, Pecuária e Abastecimento**

DOCUMENTOS 229

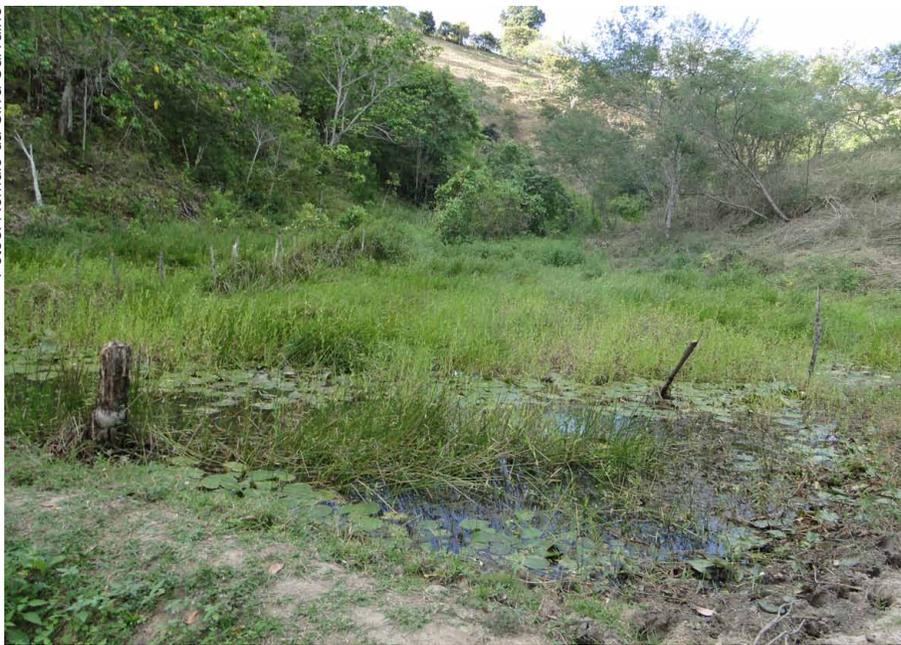
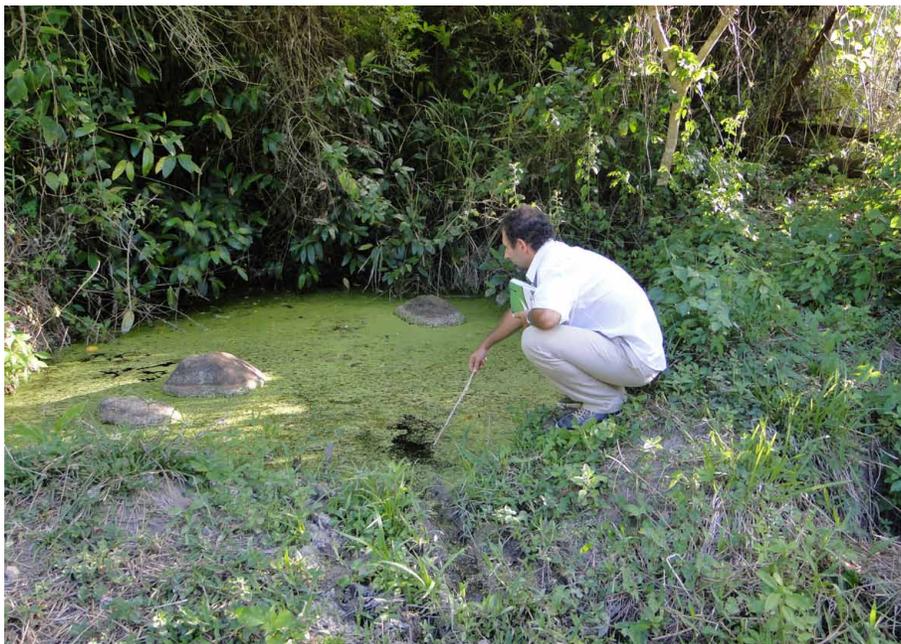
Em visitas às propriedades rurais familiares, foram constatados *in loco* pela equipe do projeto a escassez de água nos leitos dos cursos d'água e os indícios de contaminação e eutrofização das águas das nascentes da sub-bacia hidrográfica do Tuá (Figuras 2 e 3). Em períodos de baixa pluviosidade se torna cada vez mais difícil a obtenção de água em quantidade e qualidade. Essa situação tem se agravado a cada ano, sendo percebida pelos agricultores mais antigos, como é o caso do Sr. Manoel Cavalcanti (Sr.Neco) ao informar que, no verão de 2012/2013, foi a primeira vez, após 30 anos de moradia em sua propriedade rural, que ficou sem água até para beber (Figura 3 A e B).

Figura 2. Situação das nascentes da sub-bacia do Tuá. Comunidade do Tuá, Cruz das Almas-BA, em 04 de maio de 2012.

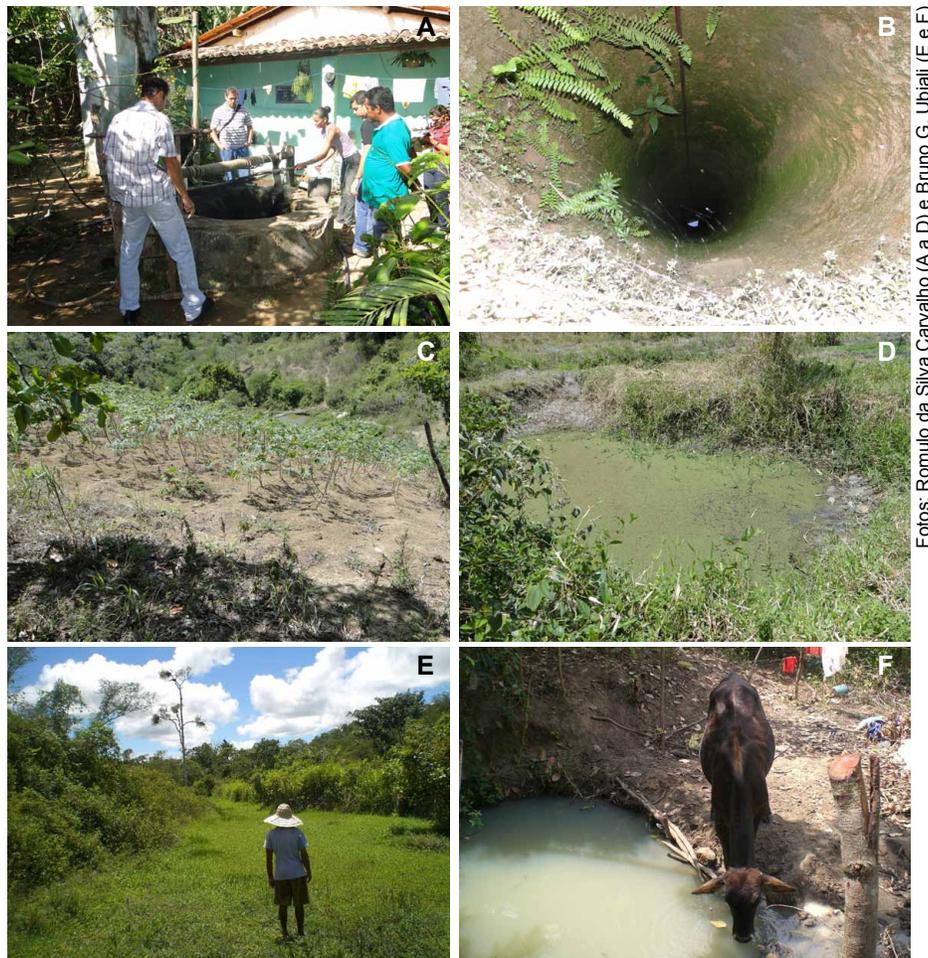
Figura 3. Problemas constatados nas comunidades de Tuá, Combê e Tintureiro, sub-bacia do Tuá, Cruz das Almas, BA: Falta de água nos poços durante o verão (A) e (B); Plantio no topo dos morros (área de recarga) (C); Eutrofização das nascentes (D); Leito de córrego transformado em várzea ocupada por gramínea (E); Acesso direto de animais às nascentes, contaminando-as (F).

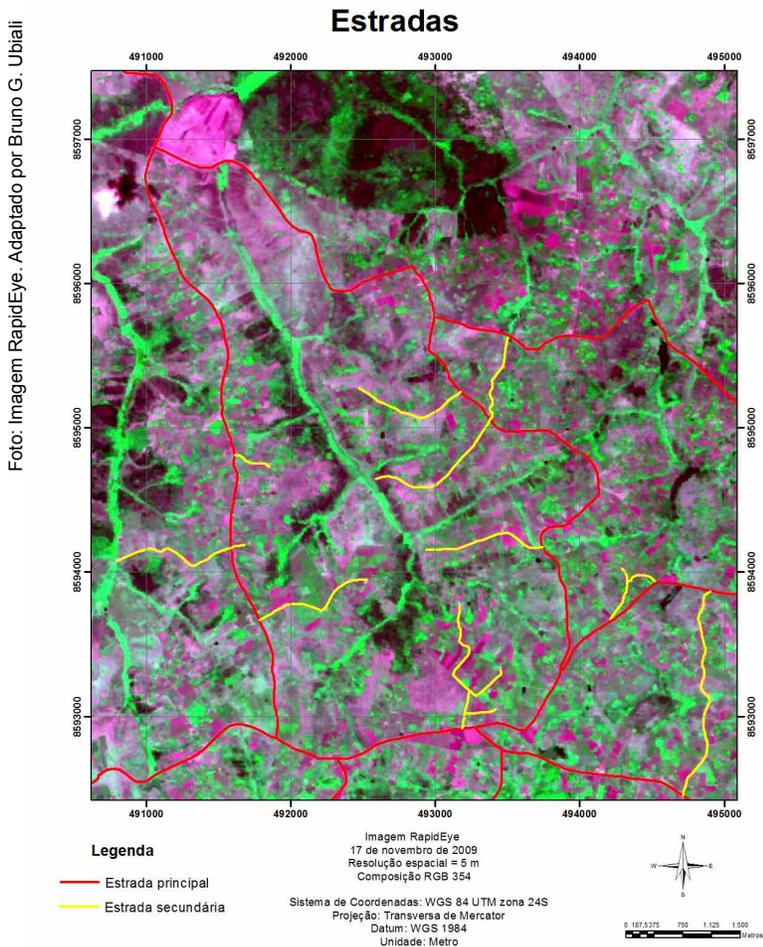
Para a delimitação da sub-bacia, foi vetorizado o limite por meio da análise visual da imagem RapidEye, observando-se que as estradas principais estão localizadas próximas ao divisor de águas da sub-bacia, o que facilitou sua delimitação (Figura 4). Posteriormente, esse modelo foi comparado com vetorização realizada sobre imagem SRTM (Shuttle Radar Topography Mission), gerando-se um modelo final através da comparação das duas. As estradas principais e secundárias também foram vetorizadas pela análise da imagem.

Figura 4. Localização das estradas principais e secundárias na sub-bacia do Tuá, Cruz das Almas, BA.

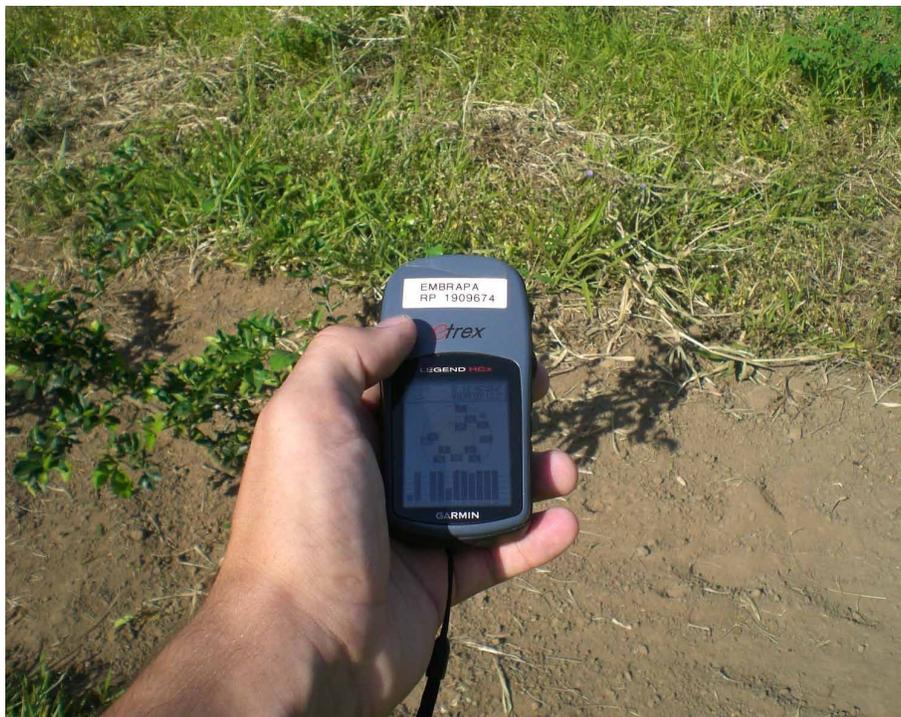
Figura 5. Coleta de ponto georreferenciado com aparelho receptor GPS.

A localização das nascentes foi feita com base na disposição da rede de drenagem na imagem e com a ajuda de agricultores familiares locais em saídas a campo. O aparelho receptor GPS foi utilizado para georreferenciamento das nascentes (Figura 5). As saídas a campo foram realizadas durante os meses de setembro e outubro de 2012, época em que a precipitação no município reduz significativamente, correspondendo ao período mais seco do ano.

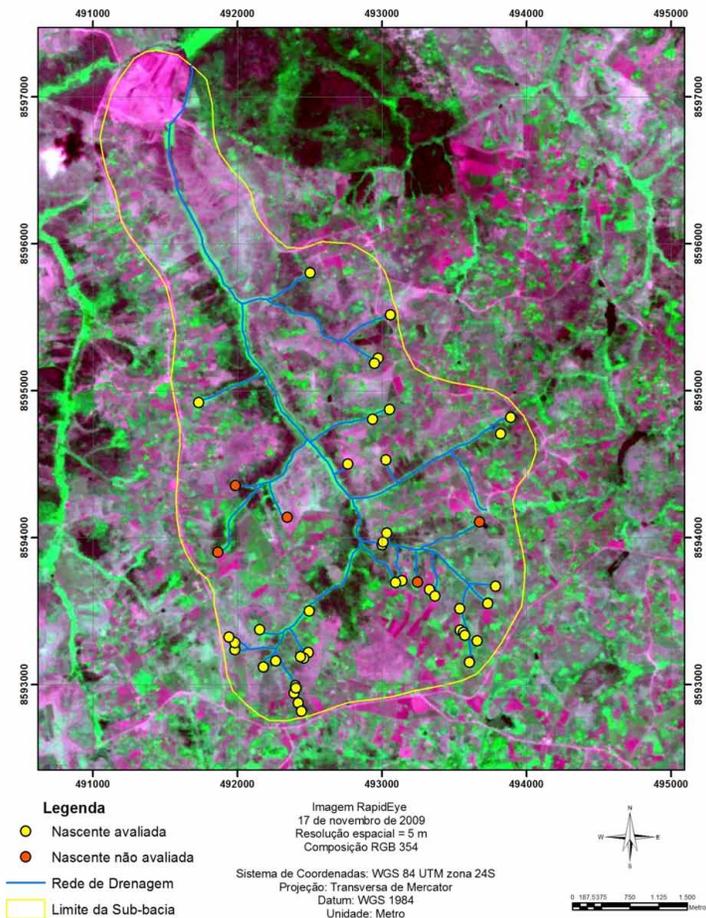
Nascentes e Drenagem da Sub-bacia do Tuá

A sub-bacia do Tuá possui área correspondente a 727,51 ha e perímetro de 12.518 m. Sua rede de drenagem é de 4ª ordem, sendo que o córrego principal possui 5.020 m de extensão e todos os córregos somados possuem 16.987 m. Poucos trechos possuem matas ciliares, totalizando 11,5 ha (Figura 6).

Em termos quantitativos, constatou-se número elevado de nascentes na sub-bacia do Tuá, sendo, ao total, 46 nascentes, somando-se 41 avaliadas e georreferenciadas, e cinco não avaliadas devido à dificuldade de acesso. Não foi feita separação entre nascentes perenes e intermitentes, pois, em muitos casos, os proprietários não foram localizados, não sendo possível a obtenção dessa informação (Figura 6).

Figura 6. Delimitação de rede de drenagem e localização das nascentes na sub-bacia do Tuá. Cruz das Almas, BA, 2012.

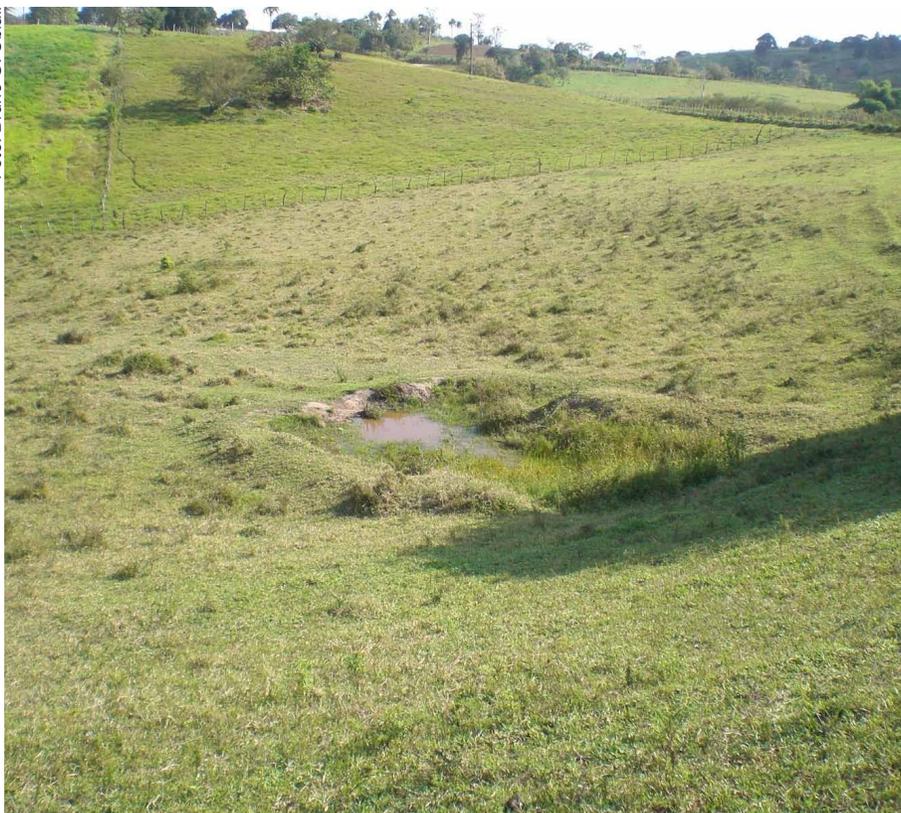
- a) presença de pequenas represas com barragens nos minadouros para o fornecimento de água ao gado, causando o bloqueio do fluxo hídrico natural;
- b) presença de animais nas margens;
- c) ausência das matas ciliares; e
- d) uso da terra ao redor dos minadouros como pastagens (Figura 7) e para agricultura.

Figura 7. Nascente com alto nível de degradação. Não possui mata ciliar, localiza-se em meio à pastagem e apresenta minadouro escavado para servir de bebedouro ao gado. Sub-bacia do Tuá, Cruz das Almas-BA, em 04 de maio de 2012.

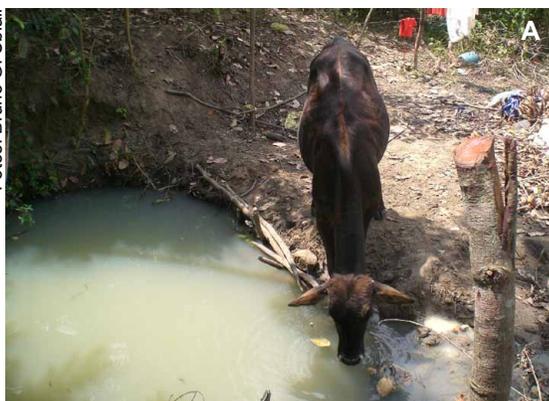
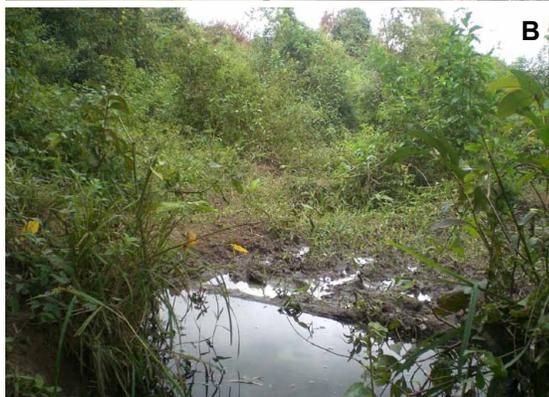
Quanto aos impactos avaliados, 41 nascentes (87,2%) apresentaram uso por animais, e 6 (12,8%), não. Os animais compactam o solo do entorno, prejudicam a regeneração natural de espécies arbóreas na mata ciliar (INSERNHAGEN *et al.*, 2009), causam desbarrancamento das margens e deformam o leito dos canais, além de representarem risco de contaminação local por coliformes fecais devido à deposição de dejetos na água. O número de nascentes com acesso de animais é elevado, o que representa muitas áreas impactadas e com potencial risco de contaminação, podendo refletir em problemas para os consumidores da água desses locais (Figura 8).

Figura 8. Animal bebendo água em nascente (A); e causando contaminação devido a dejetos e pisoteio em canal formado por nascente com barragem (B). Comunidade do Tuá, Cruz das Almas-BA, em 04 de maio de 2012.

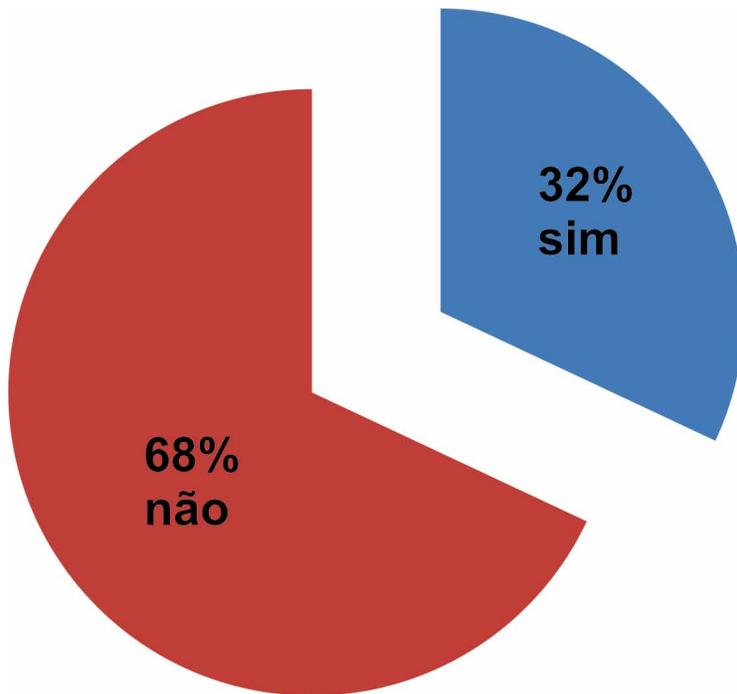
Quanto ao uso direto da água por humanos, 15 das nascentes apresentaram-no, enquanto 32 delas, não (Figura 9). O uso diferiu de local para local, sendo eles: uso da água nas casas (detectado pela presença de bombas); lavagem de roupas (presença de roupas, escovas e sabão); consumo direto no minadouro (presença de jarras, copos e proteção sobre a água); irrigação de hortas e outros cultivos (presença de regadores e cultivos nas proximidades).

Figura 9. Percentual de utilização de água de nascentes por humanos na sub-bacia do Tuá, Cruz das Almas, BA, 2012.

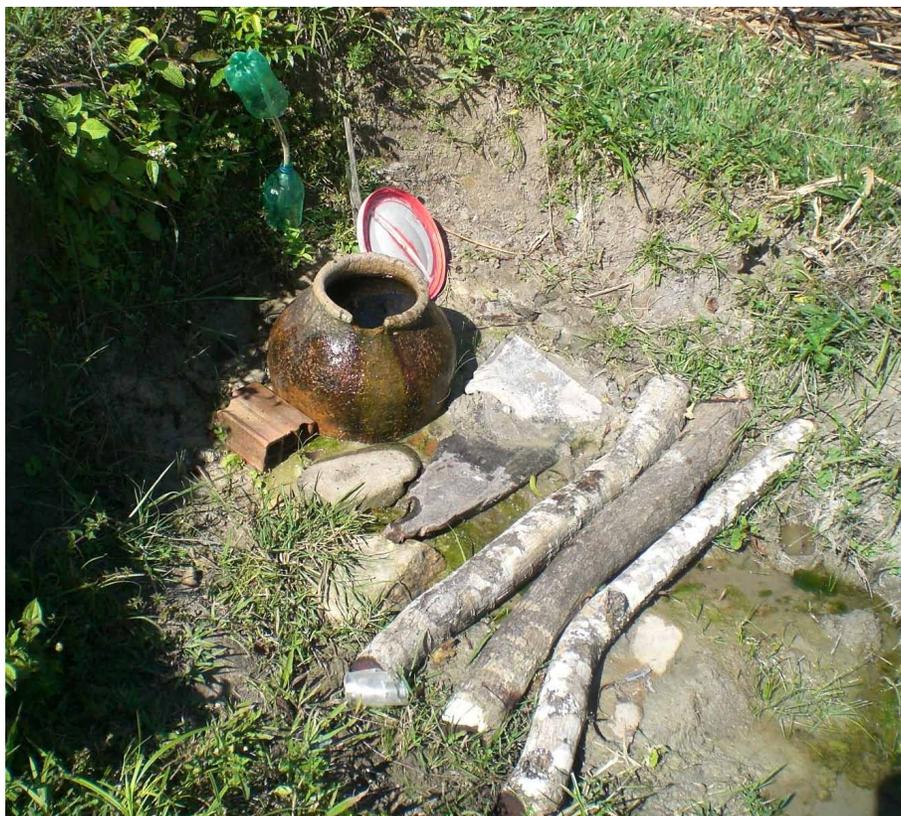
A fonte principal de água no passado das comunidades locais, segundo os agricultores da região, eram as nascentes (Figura 10). Após o processo de degradação das mesmas, passou-se a usar poços para coleta e há também uma distribuição pública de água, porém esta não chega a todas propriedades. Portanto, além da grande importância ambiental desses locais, para muitos moradores eles são a fonte de água de suas casas e famílias.

Figura 10. Nascente com recipiente para armazenamento de água para consumo humano. Sub-bacia do Tuá, Cruz das Almas-BA, em 04 de maio de 2012.

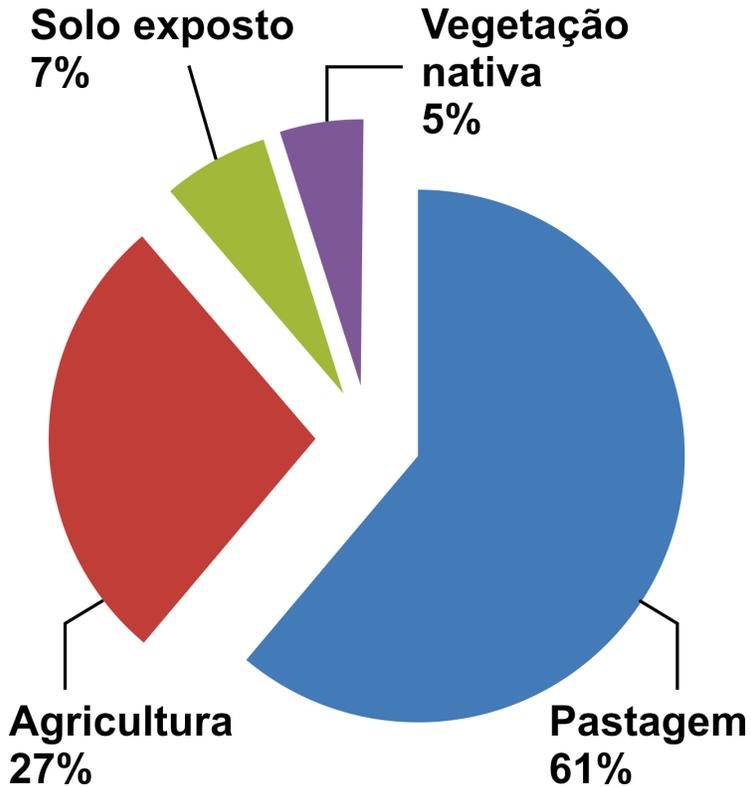
Na sub-bacia do Tuá, a maior porcentagem de ocupação do solo no entorno das nascentes se deu por pastagens, e, a menor, por vegetação nativa (Figura 11). Deve-se atentar para o fato de que uma nascente geralmente apresenta mais que um uso da terra em seu entorno.

Figura 11. Uso do solo no entorno das nascentes da sub-bacia do Tuá, Cruz das Almas, BA, 2012.

Os valores percentuais do uso do solo no entorno das nascentes apresentados na Figura 11 são influenciados pela disposição dos solos no relevo da sub-bacia. As áreas de cultivo geralmente se localizam nas áreas mais altas, próximas a estradas e casas, enquanto as pastagens predominam nas áreas de encostas e baixadas, no entorno de nascentes e córregos (Figura 13).

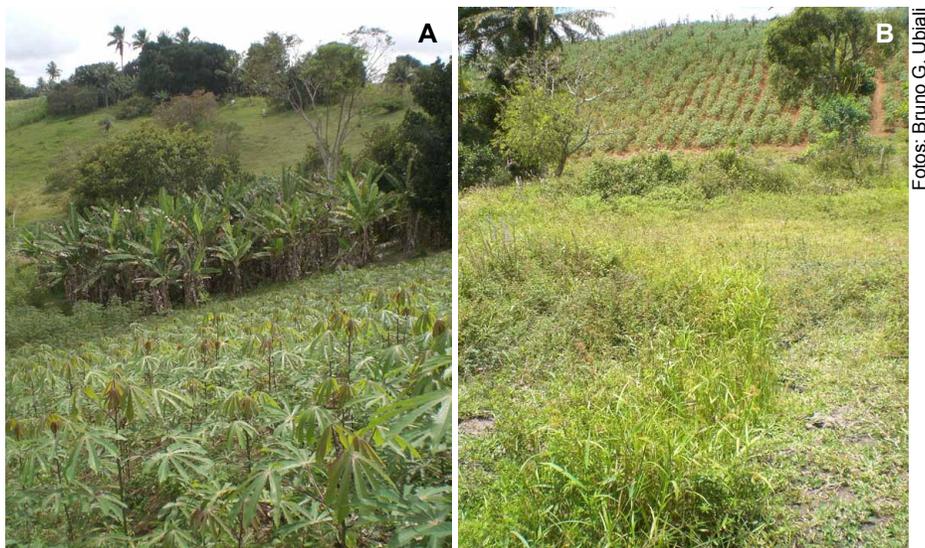
A categoria “Solo exposto” enquadra-se na categoria “Agricultura”, por ser, na maioria dos casos, uma etapa do cultivo agrícola. Foi, contudo, considerada categoria à parte, devido ao estado em que foi encontrado na fase do levantamento. Nota-se que o grau de antropização do ambiente é alto, onde predomina a agropecuária, ficando a vegetação nativa com porcentagem muito baixa de ocupação do solo (Figura 12).

Figura 12. Antropização observada nas áreas da sub-bacia do Tuá com (A) plantio de mandioca em encosta e (B) plantio “morro abaixo”. Sub-bacia do Tuá, Cruz das Almas-BA, em 04 de maio de 2012.

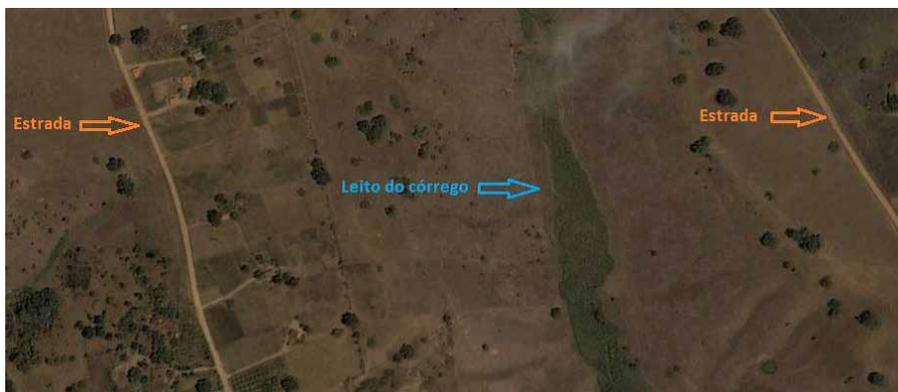
Figura 13. Localização das áreas de agricultura nas partes altas e planas e das pastagens em encostas e baixadas na sub-bacia do Tuá, Cruz das Almas-BA.

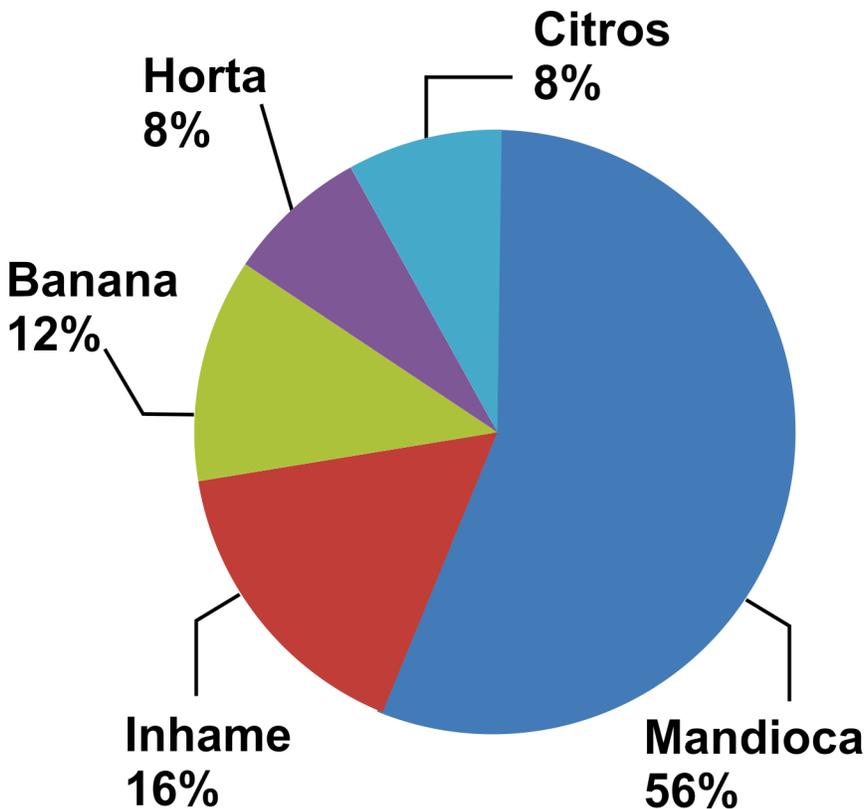
É frequente a presença de cultivos sem planejamento de conservação do solo, sem curvas de nível, os chamados plantios “morro abaixo” (Figura 14). Entretanto, não se notaram problemas graves de erosão, como grandes sulcos e voçorocas.

Figura 14. Percentuais de cultivos observados no entorno das nascentes da sub-bacia do Tuá, Cruz das Almas, BA.

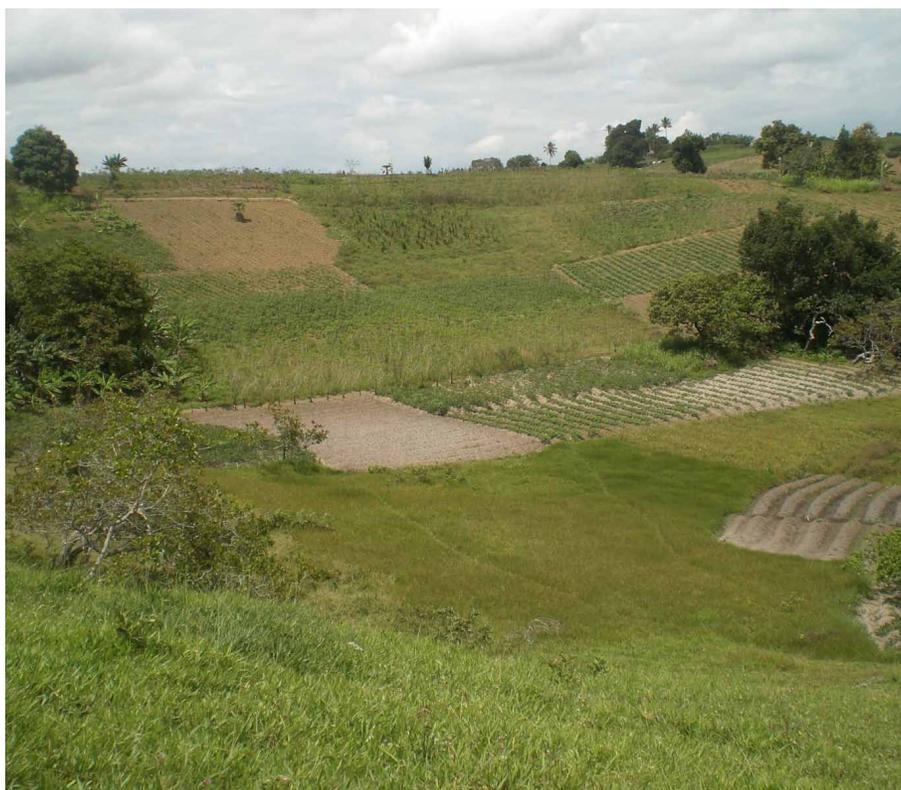
Constatou-se que, em muitos dos leitos de córregos onde não há mais fluxo de água, ocorreu ocupação por agricultura ou pastagem. Isso representa modificação na paisagem e um empecilho a mais junto aos agricultores frente a uma possível proposta de revegetação, pois representariam maior perda de área agrícola para recuperação das matas ciliares (Figura 15).

Figura 15. Área mais baixa corresponde ao início do leito do córrego, atualmente ocupada por agricultura na sub-bacia do Tuá, Cruz das Almas, BA.

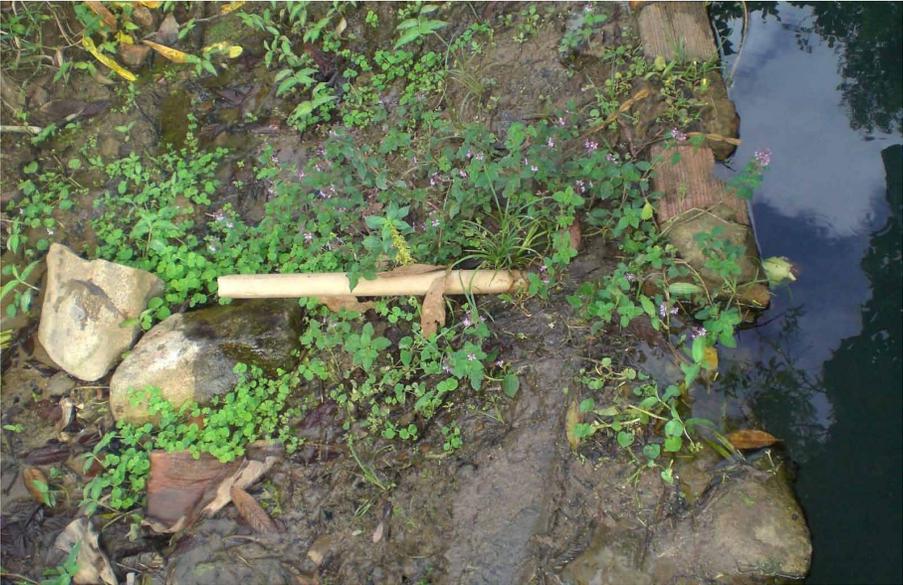
A avaliação do fluxo de água a jusante está diretamente relacionada à construção de represas para o gado nos minadouros e esse foi um dos principais impactos constatados (Figura 16). Os canais formados pelas nascentes encontravam-se secos em quatro delas (9,8%). A maior parte apresentou água parada ou áreas de várzea, sem fluxo visível de água, somando 31 (75,6%). E, por último, os córregos que apresentaram fluxo visível de água, sendo seis deles (14,6%).

Figura 16. Barragem bloqueando fluxo de água em nascente, onde se observa encanamento para saída da água que permanece maior parte do tempo fechado. Sub-bacia do Tuá, Cruz das Almas-BA, em 04 de maio de 2012.

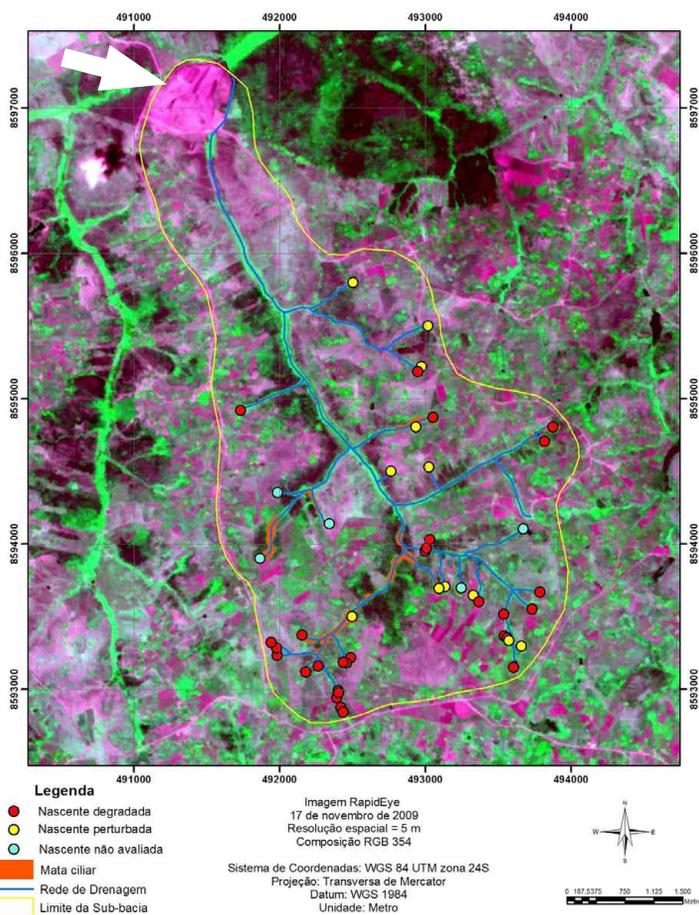
Observa-se, na Figura 17, que as cabeceiras dos córregos que deveriam ser as áreas mais bem conservadas, estão com o maior grau de degradação. Em nível de sub-bacia, problemas como erosão, assoreamento ou contaminação das águas nas áreas mais altas (montante), pode atingir as áreas baixas (jusante) sendo importante a priorização na conservação desses locais.

Figura 17. Sub-bacia do Tuá com suas nascentes, rede de drenagem e matas ciliares, Cruz das Almas-BA.

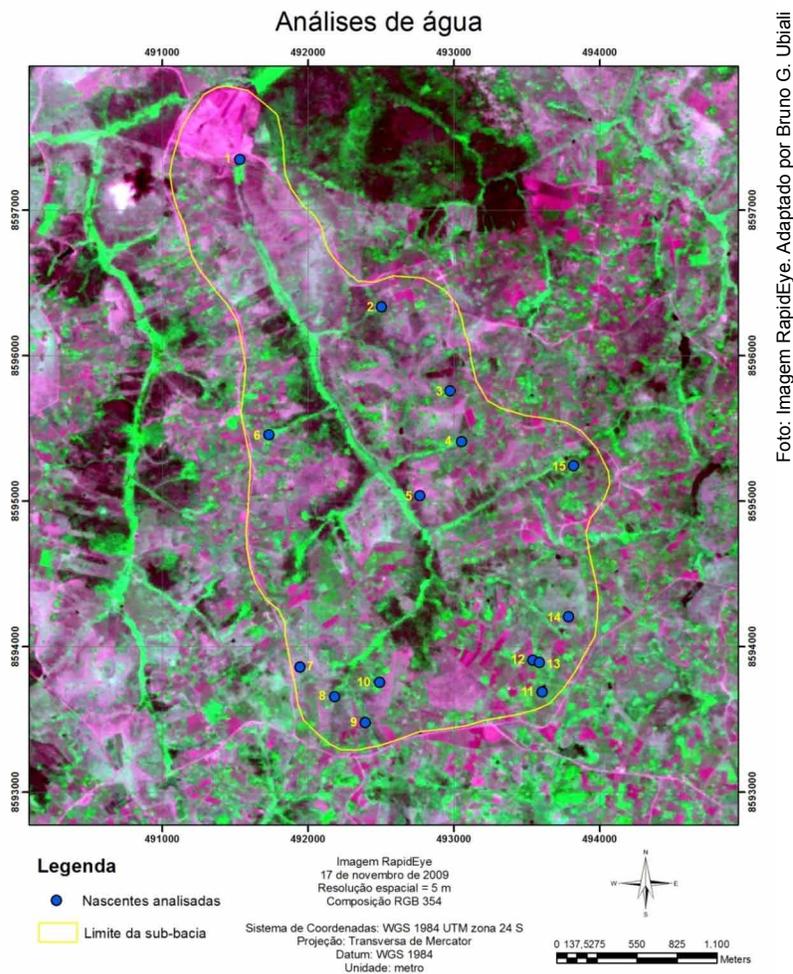
Foram coletadas amostras das águas das nascentes da sub-bacia do Tuá, visando à sua análise quanto à contaminação, à turbidez e à potabilidade (Figura 18). Como resultados, constatou-se que 100% das nascentes apresentavam contaminação com coliformes fecais e *Escherichia coli*; com relação à turbidez, 100% das nascentes com turbidez estavam acima dos valores desejados, sobre a potabilidade, todas as nascentes analisadas possuem água fora dos padrões de potabilidade, de acordo com a portaria 2914 de 12/12/2011 do Ministério da Saúde. Diante dos dados constatados, verifica-se que 100% das águas das nascentes analisadas da sub-bacia do Tuá estão impróprias para consumo humano.

Figura 18. Localização das nascentes analisadas em relação à qualidade da água das nascentes da sub-bacia do Tuá, Cruz das Almas, BA, 2012.

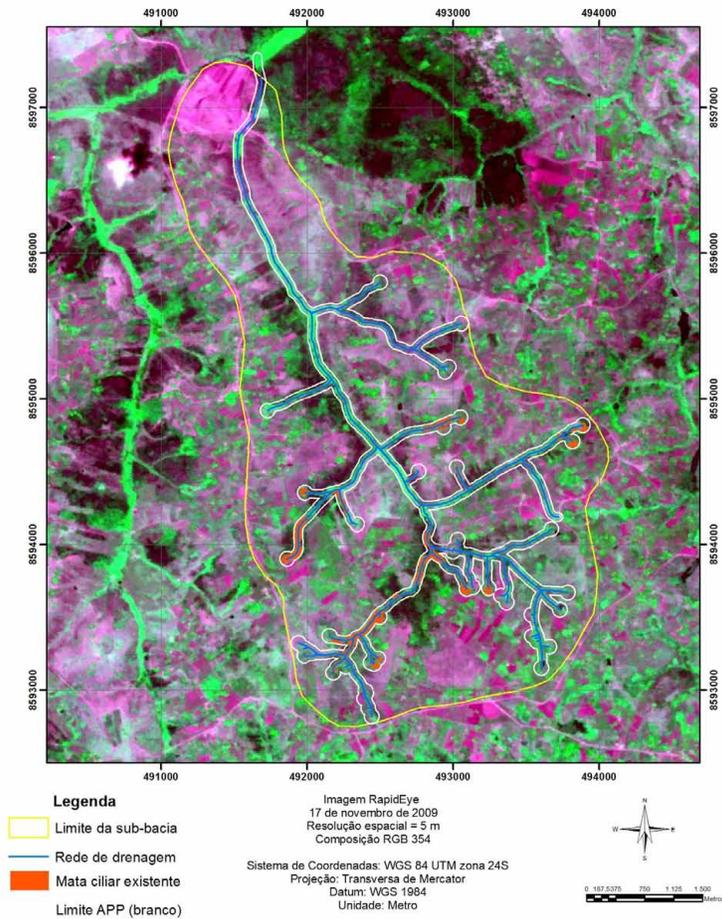
APP's segundo a Lei Federal 12.651/12

Figura 19. Delimitação das Áreas de Preservação Permanente de nascentes e cursos d'água. Sub-bacia do Tuá, Cruz das Almas, BA.

As APP's da área de estudo, considerando-se as áreas correspondentes às faixas marginais ao longo dos cursos de água perenes e intermitentes, bem como as áreas de entorno ao redor de nascentes e olhos de água, totalizaram 111,04 ha. Não foi feita a diferenciação entre nascentes perenes e intermitentes devido à dificuldade de obtenção dessa informação a campo, por isso, todas as nascentes foram consideradas perenes (Figura 19).

Subtraindo-se as áreas de floresta ciliar sobrepostas, obtêm-se, desconsiderando as variantes específicas para a recomposição ambiental das APP's dos imóveis rurais da região consoante previstas na Lei n. 12.651/2012, conforme anteriormente relacionadas, um total de 99,57 ha de matas ciliares a serem recuperados (Tabela 2).
