CIRCULAR TÉCNICA

121

Petrolina, PE
Julho, 2020

Recuperação de áreas de jazidas com espécies de ocorrência natural do Semiárido

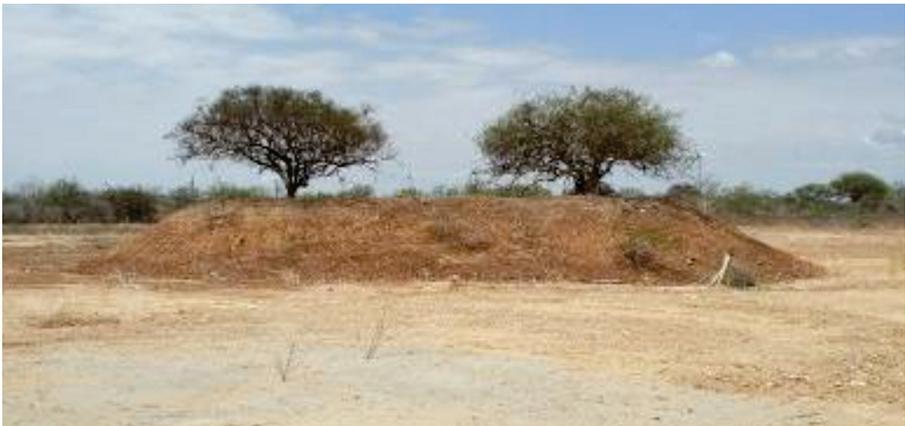
Figura 1. Detalhe das ilhas de escape formadas com umbuzeiros (*Spondias tuberosa* Arr.) após a retirada da vegetação nas jazidas. Casa Nova, BA, outubro de 2018.

Foi retirada a cobertura vegetal, com exceção das espécies arbóreas ameaçadas de extinção a exemplo do umbuzeiro, baraúna e aroeira, que permaneceram com o solo da projeção de copa (Figura 1).

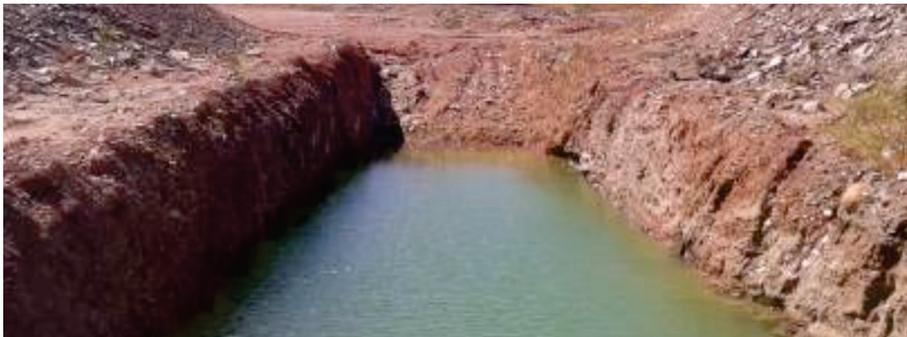
Figura 2. Barreiro de captação de água da chuva de escoamento superficial. Casa Nova, BA, 18 de dezembro 2018.

As jazidas foram cercadas, tornando-se áreas de exclusão dos rebanhos. Diante das limitadas precipitações (< que 450 mm), cada vez mais escassas, a exemplo dos últimos 8 anos, a construção de barreiros tipo trincheira para a captação de água do escoamento superficial foi extremamente necessária (Figura 2).

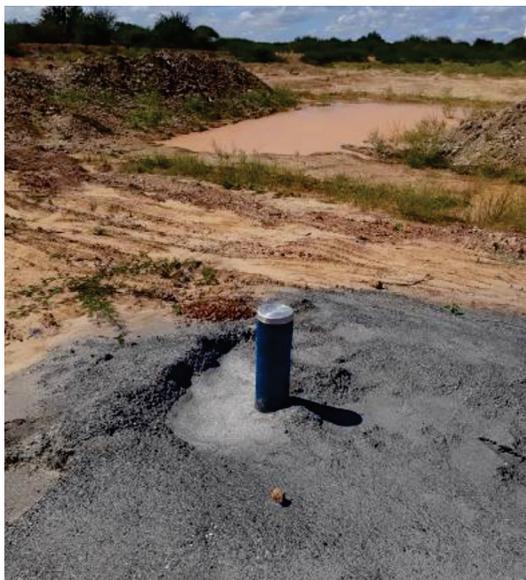
Figura 3. Poço artesiano para captação de água subterrânea e barreira-trincheira para assegurar a irrigação das espécies implantadas.

A perfuração de poços artesianos dentro das jazidas foi outra forma de se buscar o sucesso da implantação das espécies (Figura 3).

Observa-se na Figura 3 que as diferentes formas de captação de água provenientes de superfície (barreira-trincheira) e subterrânea (poço tubular) facilitam a implantação das espécies, pois se água do poço for bastante carregada de sais (Figura 4), ocorre a diluição desses compostos, quando misturados à água do barreiro. Se a água do barreiro apresentar bastante argila em suspensão, como pode ser observado ainda na Figura 3, se misturada à água do poço, ocorre uma precipitação da argila, portanto, há sempre uma interação benéfica quando acontece a mistura das águas.

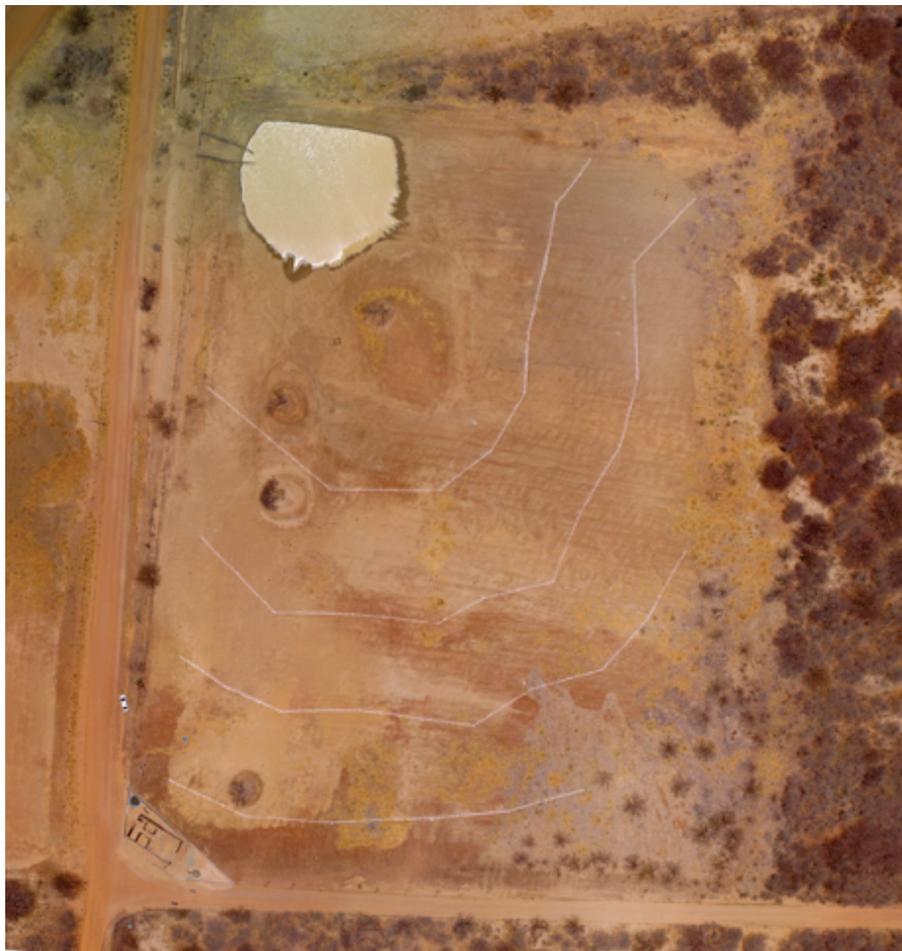
Figura 5. Determinação de curvas de nível para o manejo de solo empregado.

Na Figura 5 é possível visualizar as curvas de nível por uma linha branca determinada com Teodolito, onde foram abertas as valas para o repovoamento das áreas.

Após a determinação das curvas de nível, utilizou-se uma retroescavadeira (PC 320) para a realização do preparo de solo. As linhas brancas na Figura 5 orientaram a abertura das valetas que ficaram espaçadas a cada 25 m, com largura de 60 cm e profundidade média de 90 cm. Entre as valetas foram abertas microbacias de captação com largura de 60 cm por 65 cm de profundidade média, espaçadas, em média, de 4,5 m por 3,6 m (Figura 6).

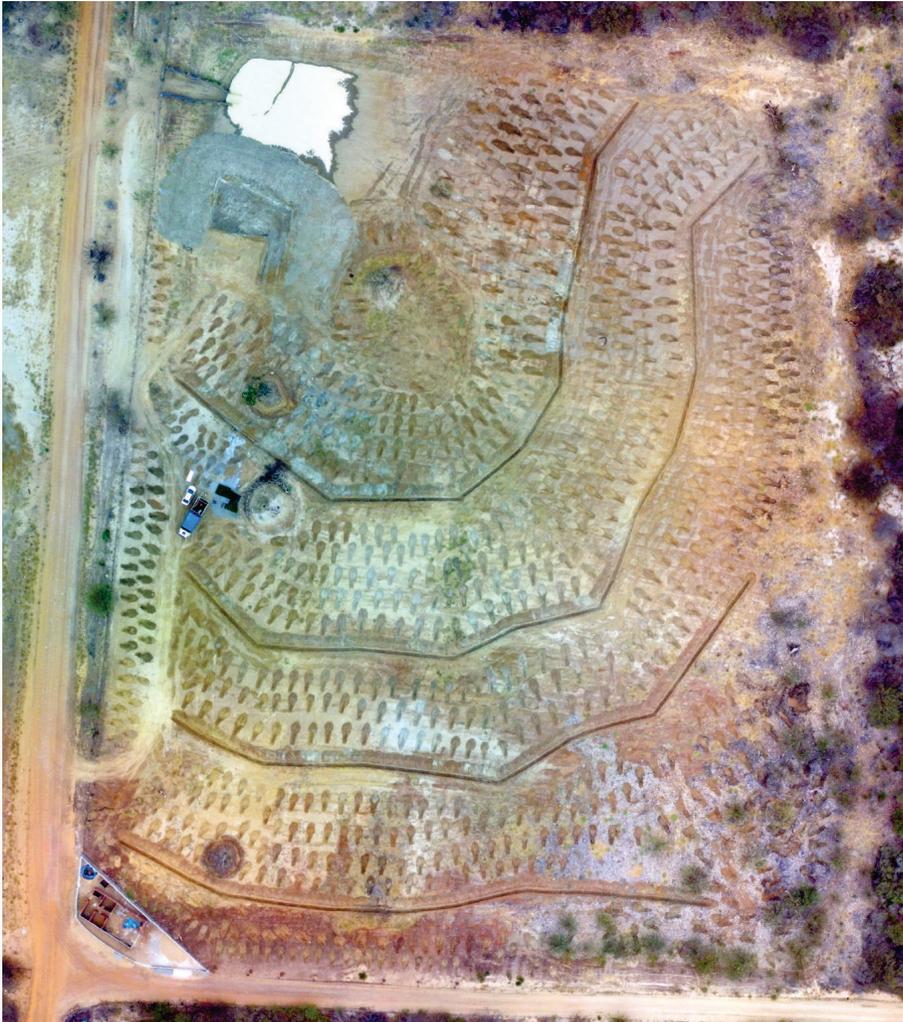
Figura 6. Valetas e microbacias de captação construídas dentro das jazidas. Casa Nova, BA, novembro de 2018.

Observa-se na Figura 6 que as microbacias seguiram as curvas de nível e ficaram intercaladas para haver um maior armazenamento de água (Figura 7).

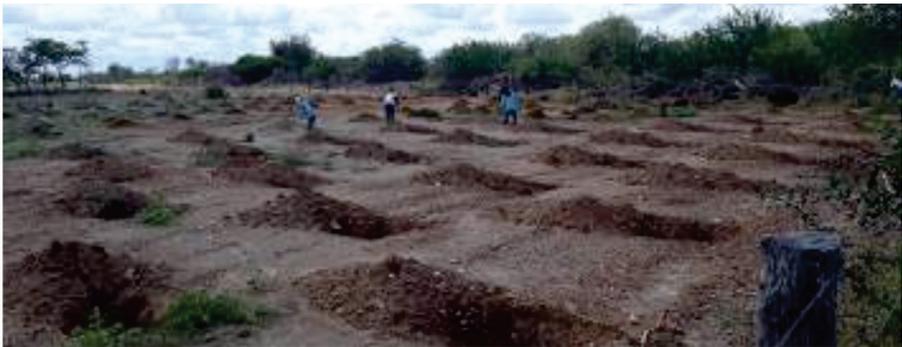
Figura 7. Microbacias de captação intercaladas entre as valetas. Casa Nova, BA, dezembro de 2018.

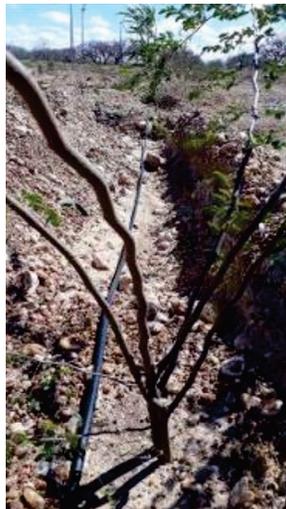
Figura 8. Detalhe do plantio das espécies dentro das valetas. Casa Nova, BA, agosto de 2019.

Com relação às valetas, após sua abertura, realizou-se a reposição do material que foi escavado. O material foi recolocado a cada 10 m para haver um maior armazenamento de água nas valetas e, ao mesmo tempo, proteger as espécies implantadas, evitando-se que as plantas morressem por excesso de água no período chuvoso (Figura 8).

Observa-se na Figura 8 que as plantas ficaram no nível do solo, sendo assim, os sistemas radiculares das espécies terão um maior volume de solo para se desenvolver e, ainda, um espaço entre as plantas para maior armazenamento de água no período chuvoso.

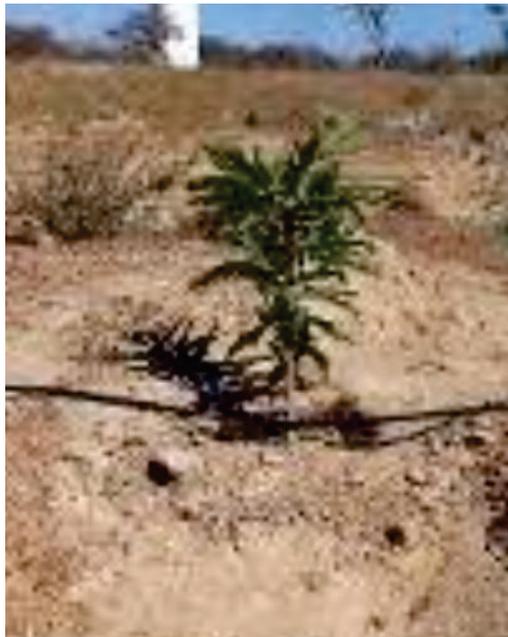
Figura 9. Detalhe do plantio nas microbacias de captação. Casa Nova, BA, agosto 2019.

O manejo das microbacias intercaladas entre valetas obedeceu ao mesmo critério das valetas, ou seja, uma cova longa e profunda com o plantio na parte superior da escavação. Isso permitiu uma maior captação de água na cova no período chuvoso e maior proteção da espécie, já que foi possível reservar maior quantidade de água ao redor da planta (Figura 9).

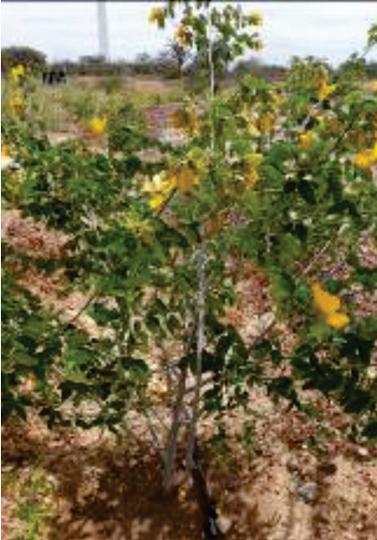
Figura 10. Planta de jatobá (*Hymenaea courbaril*) aos 6 meses de cultivo sobre rocha de micaxisto em Casa Nova/BA, julho de 2019.

Das espécies plantadas, aos 6 meses de cultivo, pôde-se observar que algumas plantas se destacaram quanto ao desenvolvimento, como o jatobá (Figura 10). Outra espécie de destaque foi a caraibeira (Figura 11).

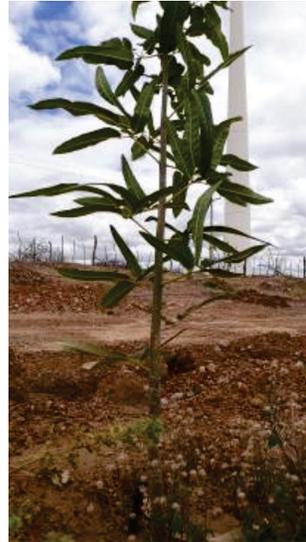
Figura 11. Planta de caraibeira (*Tabebuia aurea* Benth) aos 6 meses de plantio sobre rocha de micaxisto. Casa Nova, BA, julho de 2019.

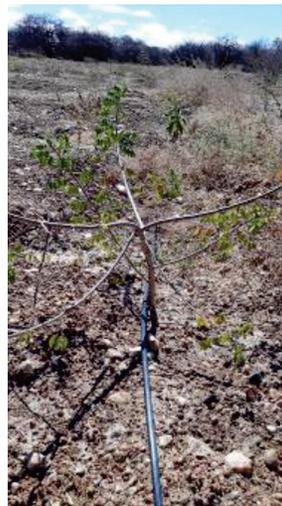
Figura 12. Planta de umbuzeiro (*Spondias tuberosa* Arr.) aos 6 meses de cultivo sobre rocha de micaxisto. Casa Nova, BA, julho de 2019.

O umbuzeiro foi outra espécie de destaque em termos de desenvolvimento das plantas, apresentando um crescimento satisfatório e projeção de copa, como pode ser observado na Figura 12, apesar de um desenvolvimento bastante lento de parte aérea, que é uma característica das plantas da Caatinga, pois as mesmas destinam suas reservas para o desenvolvimento do sistema radicular.
