Colheita mecanizada de gergelim: adaptações com foco na redução das perdas

BOLETIM DE PESQUISA
E DESENVOLVIMENTO
113

**Colheita mecanizada de gergelim: adaptações
com foco na redução das perdas**

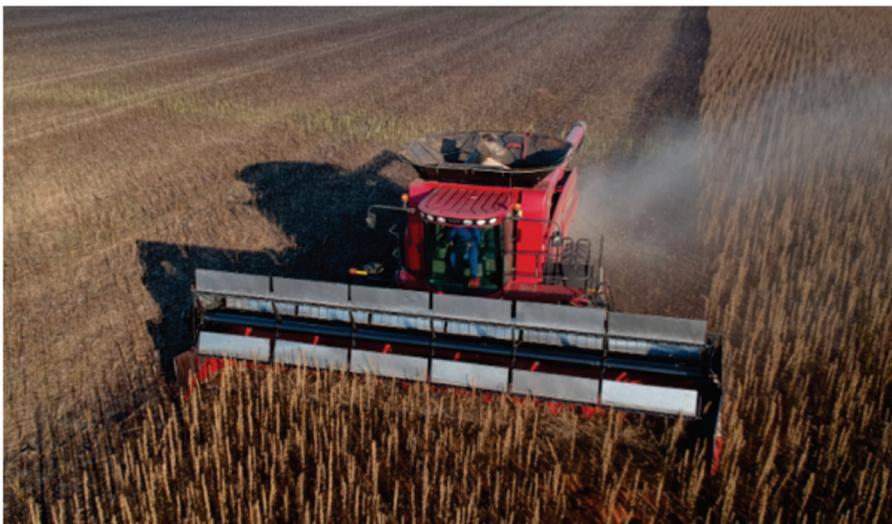
Figura 1. Vista frontal superior da colhedora Case IH 7130 com plataforma adaptada de aproximadamente 30 pés.

A colheita foi realizada com duas colhedoras de grãos de fluxo axial sendo uma Case IH modelo 7130 (Figura 1) e uma Case IH 8230 (Figura 2), ambas com plataformas adaptadas, distintas, porém com os mesmos princípios de melhorias, que foram basicamente: 1. alongamento da base da plataforma (“tabuleiro”); 2. molinete, com apenas 3 barras e com chapas metálicas fixados sobre estas barras, além de ter seu diâmetro aumentado para 1,4 m e; 3. proteções (anteparos) do tipo rede ou metálicos sobre a plataforma para evitar grãos arremessados para fora, tanto para trás quanto lateralmente. Estas plataformas são utilizadas na propriedade exclusivamente para a colheita de gergelim. No Quadro 1 têm-se as principais especificações das duas colhedoras utilizadas.

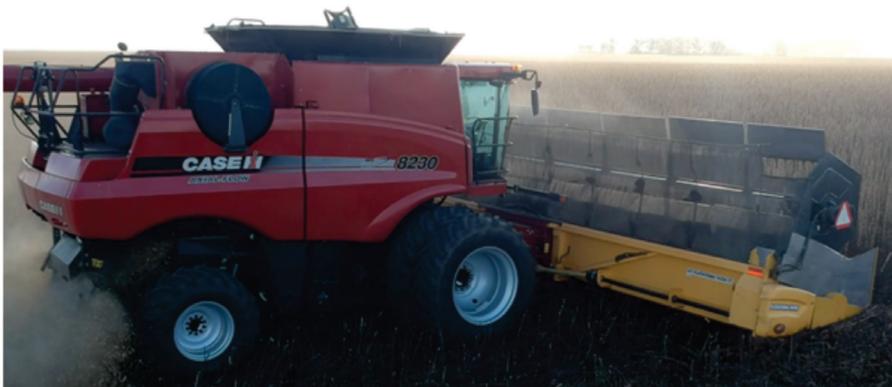
Figura 2. Vista lateral da colhedora Case IH 8230 com plataforma adaptada de aproximadamente 35 pés.

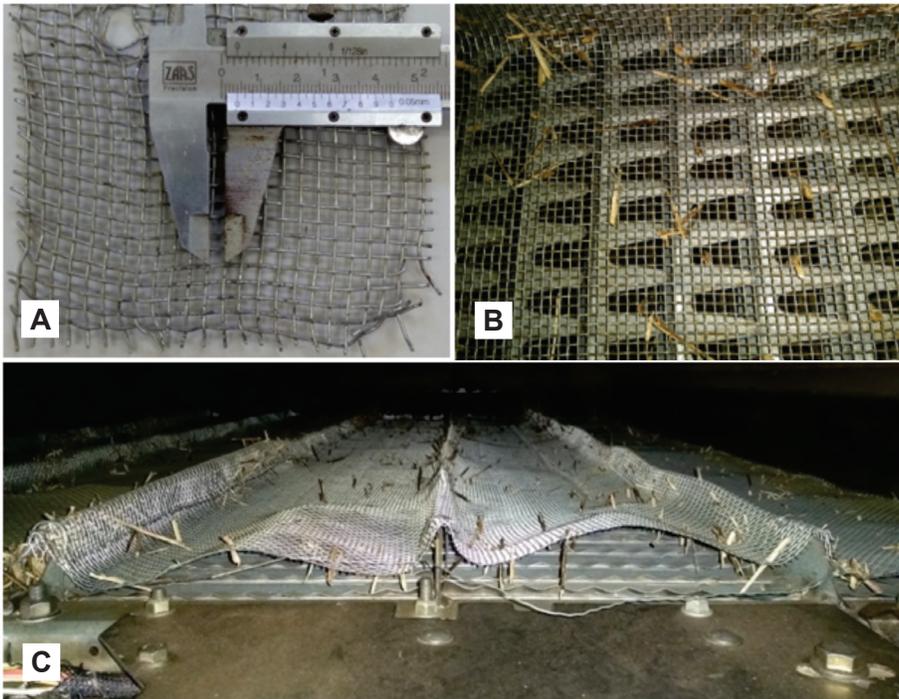
Figura 3. Detalhe da malha da tela com abertura de 4 mm (A) e a tela colocada sobre a peneira superior (B) e com vista na parte final (de trás) da peneira (C), sendo uma adaptação realizadas em ambas as máquinas.

Sobre a peneira superior das duas máquinas, foi fixada uma tela (Figura 3) com malha de 4 mm a qual facilita a limpeza dos grãos e também auxilia na redução de perdas nos mecanismos internos, já que o sistema de limpeza fica menos dependente de ajustes do fluxo de ar proveniente do ventilador.

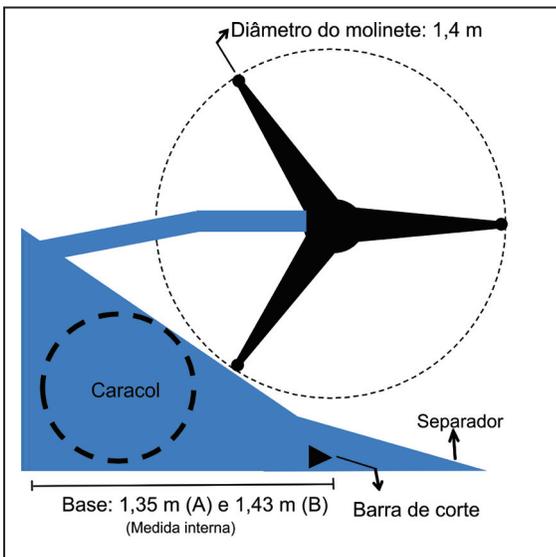
Figura 4. Esquema demonstrativo geral da plataforma e algumas de suas dimensões alteradas em relação a versão original. Base com 1,35 m na Case IH 7130 (A) e 1,43 m na Case IH 8230 (B).

Obs. Desenho não está em escala. Esquematisação com posições aproximadas.

O desenho mostrado na Figura 4 apresenta as principais dimensões dos componentes das plataformas modificadas, em especial o maior diâmetro do molinete e o maior comprimento da base da plataforma (na ordem de 1,4 m), os quais originalmente possuem medidas de aproximadamente 1,1 metros.

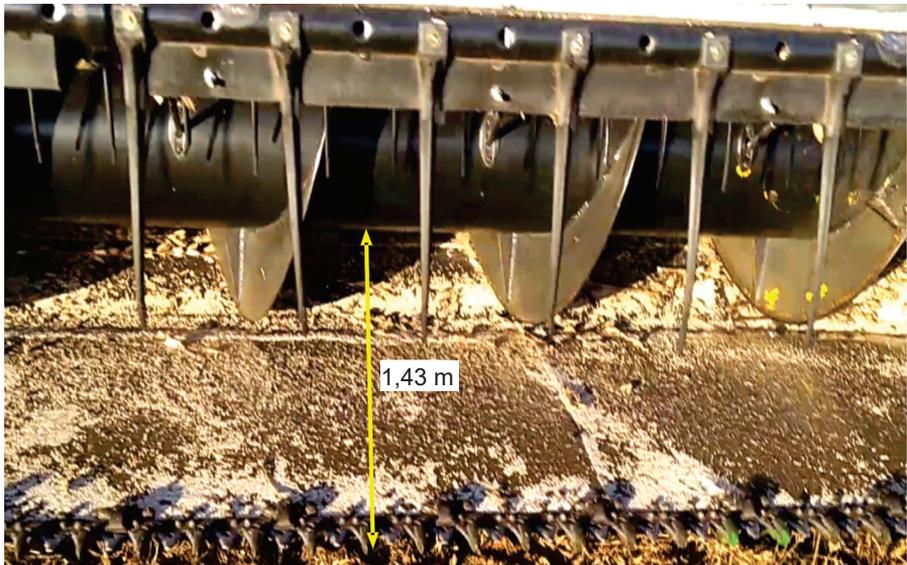
Figura 5. Detalhe da plataforma (Case IH 8230) com a visualização da base alongada ("tabuleiro") para 1,43 m onde pode-se observar grãos soltos que serão conduzidos para dentro da máquina conforme o fluxo de massa vegetal ao longo da colheita.

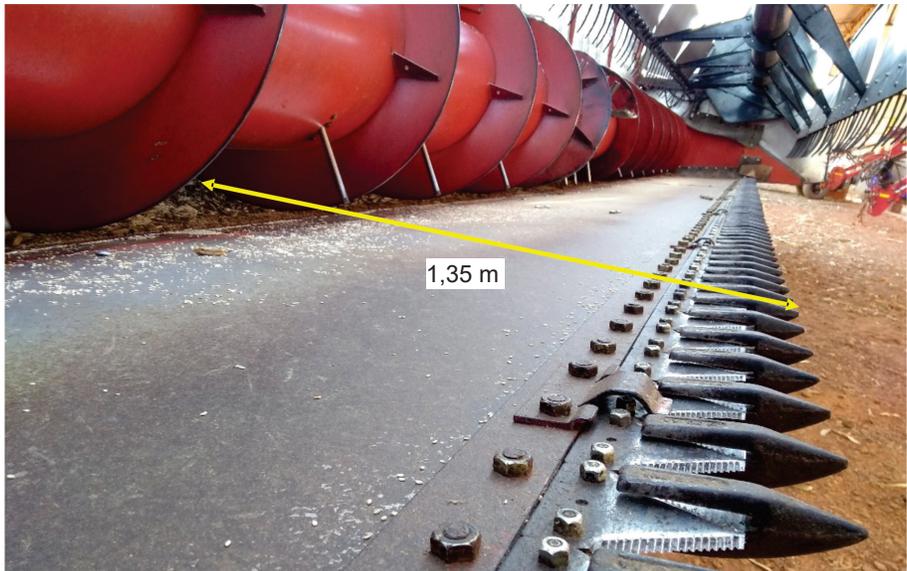
Figura 6. Detalhe da plataforma (Case IH 7130) com visualização da base alongada para 1,35 m ("tabuleiro"), da barra de corte, do condutor helicoidal (caracol) e da parte inferior do molinete.

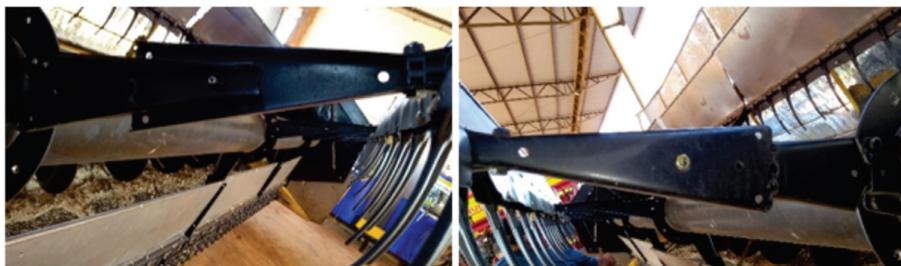
Figura 7. Detalhe do alongamento das chapas metálicas onde são fixadas as barras do molinete permitindo o aumento do diâmetro de giro para 1,4 m (adaptação em ambas as máquinas).

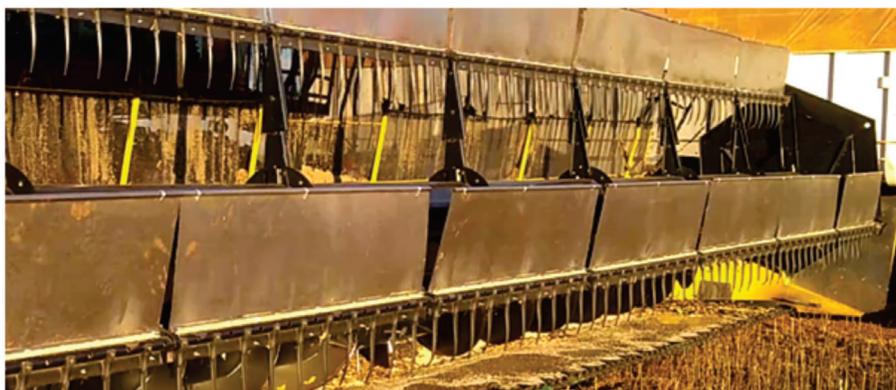
Figura 8. Detalhe das chapas metálicas fixadas sobre as barras do molinete sendo uma adaptação realizada em ambas as máquinas.

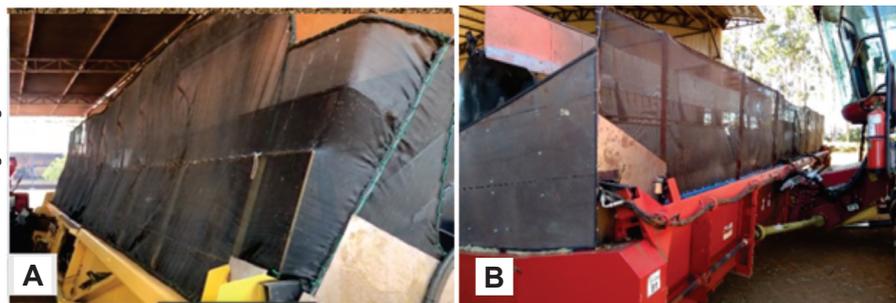
Figura 9. Rede de proteção fixada sobre o chassi das plataformas (A - 8230 e B - 7130) para evitar desperdício de grãos arremessados devido aos impactos recebidos pelos mecanismos móveis da plataforma (molinete, caracol e barra de corte).

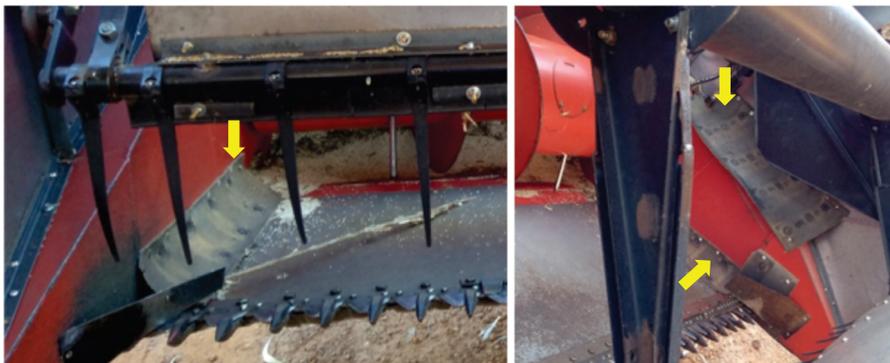
Figura 11. Vedações de borracha fixadas em locais com aberturas e propensos a vazamento de grãos (vedações similares para ambas as máquinas).

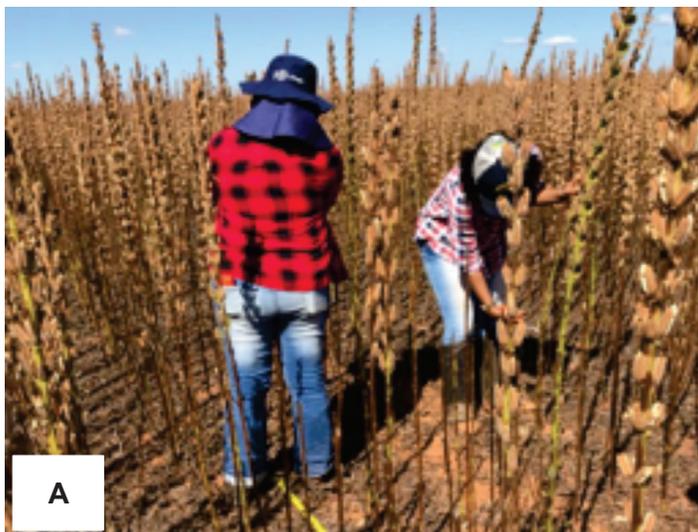
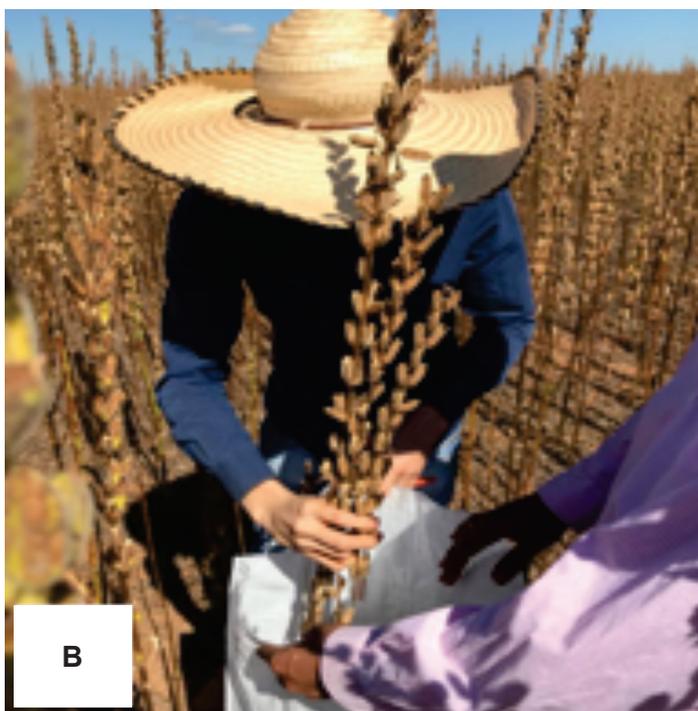
Figura 12. Coleta de amostras para estimar a produtividade do gergelim (A) e acondicionamento do material vegetal (B).

Para a estimativa de produtividade máxima (potencial da lavoura), em cada talhão foram realizadas 10 amostragens, cada uma representada por quatro linhas de cinco metros, espaçadas em 0,45 m totalizando uma área de 9 m². As coletas foram realizadas aleatoriamente de forma a representar o mais próximo possível a realidade da lavoura. Devido a deiscência apresentada por ambas as cultivares, as plantas foram cuidadosamente recolhidas com auxílio de uma tesoura de poda, armazenadas em sacos de ráfia (Figura 12) para posterior beneficiamento, pesagem e estimativa do rendimento de grãos na área em kg ha⁻¹.

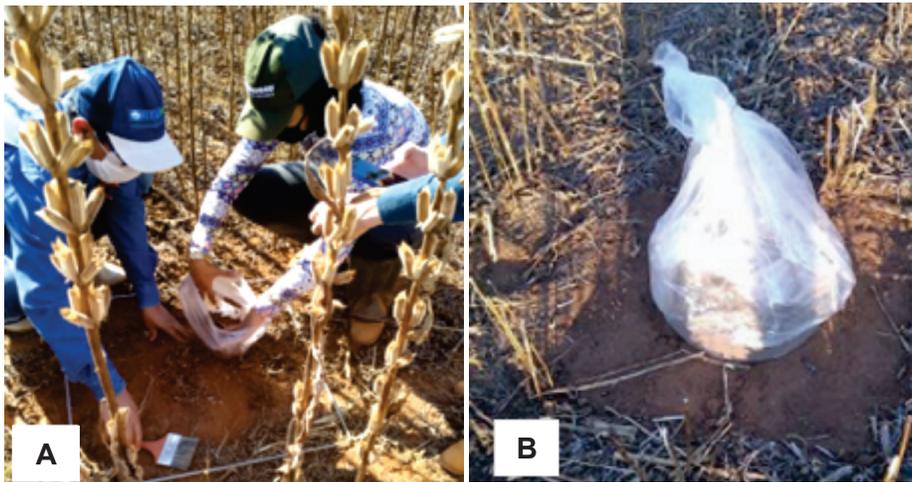
Figura 13. Preparação e limpeza da área amostral para coleta dos grãos caídos no solo de forma natural (A) e acondicionamento das amostras contendo os grãos e impurezas recolhidas (B).

Nos mesmos locais de cada talhão onde foram coletadas as amostras para as estimativas de produtividade, também foram mensuradas as perdas naturais, antes da passagem da colhedora, utilizando-se de um gabarito, estrutura metálica quadrada com área de 0,5 m² (0,71 m x 0,71 m). Na parte interna desse gabarito recolheu-se manualmente com auxílio de pincéis, todo material contido na superfície do solo (Figura 13). Vale ressaltar que para esse procedimento, faz-se necessário muito cuidado para se evitar a queda de grãos no local de coleta, devendo estar dentro do gabarito apenas os grãos que caíram naturalmente. O gabarito ficou posicionado parte na fileira e parte na entre fileira de plantio (linha e entre linha).

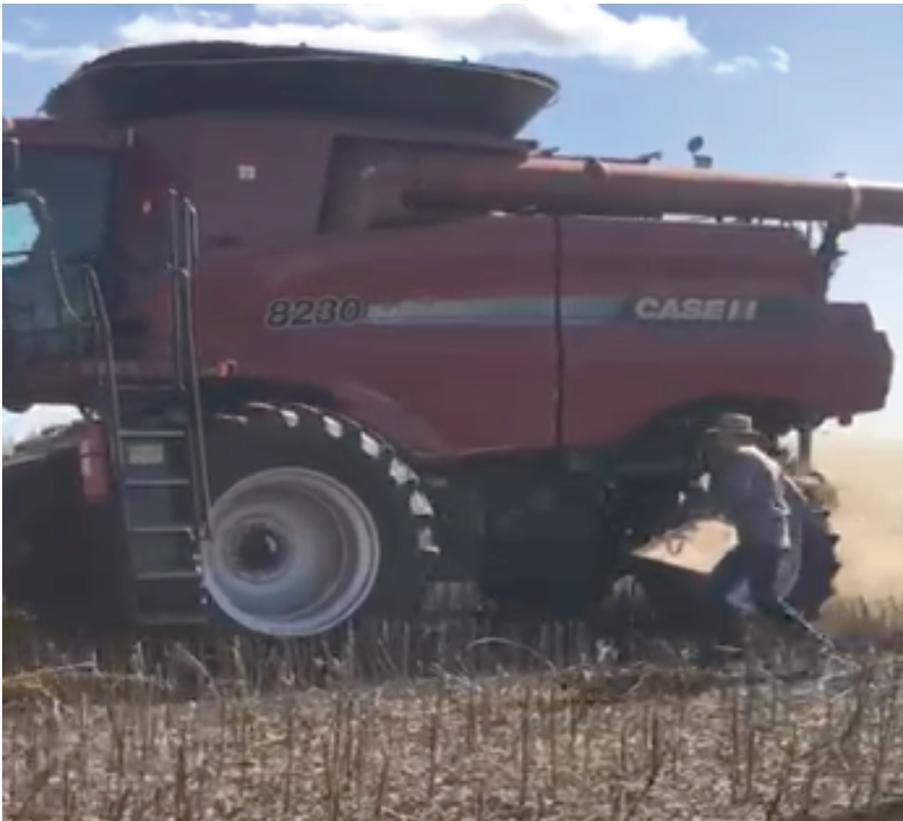
Figura 14. Máquina modelo Case IH 8230 em movimento na condição real de trabalho onde observa-se o lançamento do gabarito de 0,5 m² com tecido sob a colhedora com o propósito de recolher o material dispensado pelos mecanismos de separação e limpeza, permitindo assim a coleta de grãos perdidos internamente.

de rafia, o qual era lançado manualmente debaixo da máquina com a colhedora em movimento (Figura 14). O material que ficava sobre o tecido (palha, cápsulas e os grãos) era o material passado por dentro da colhedora, e claro, os grãos que ali ficaram retidos, foram separados e tratados como perdas internas. Foram realizadas de cinco a dez amostragens, e com este mesmo procedimento se obteve as perdas de plataforma, conforme tópico a seguir.

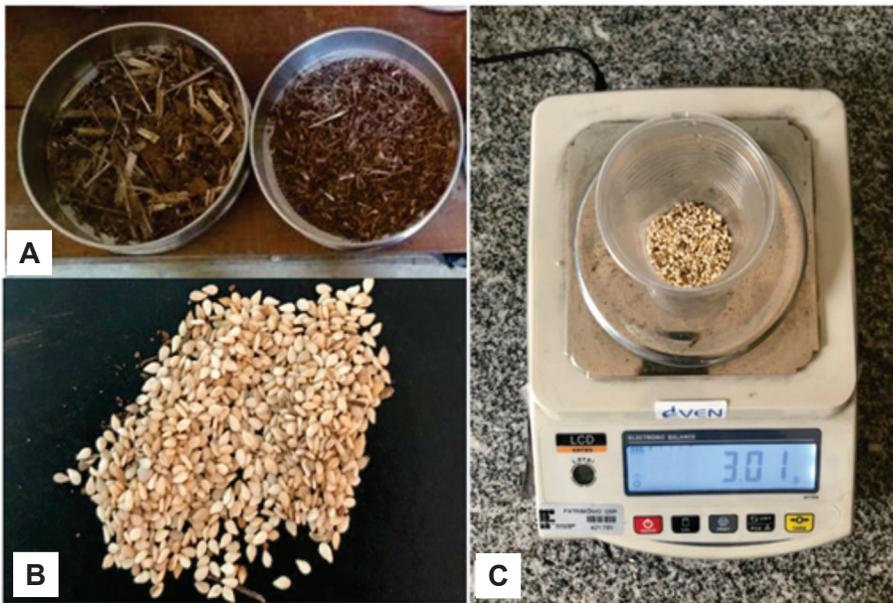
Figura 15. Beneficiamento de grãos de gergelim via peneiramento do material bruto coletado sobre o solo (A), amostra processada (B) e pesadas em balança de precisão (C).

maioria na peneira 1,18 mm, porém ainda com impurezas e pequenos detritos de palha, sementes de plantas daninhas, pequenos torrões de terra e grânulos de adubo. Após o peneiramento, retirou-se as impurezas que ainda permaneceram nas amostras, utilizando-se de um ventilador, e por fim com separação manual, até que todos os grãos estivessem sem impurezas (Figura 15 B) e pesados em balança de precisão (Figura 15 C).

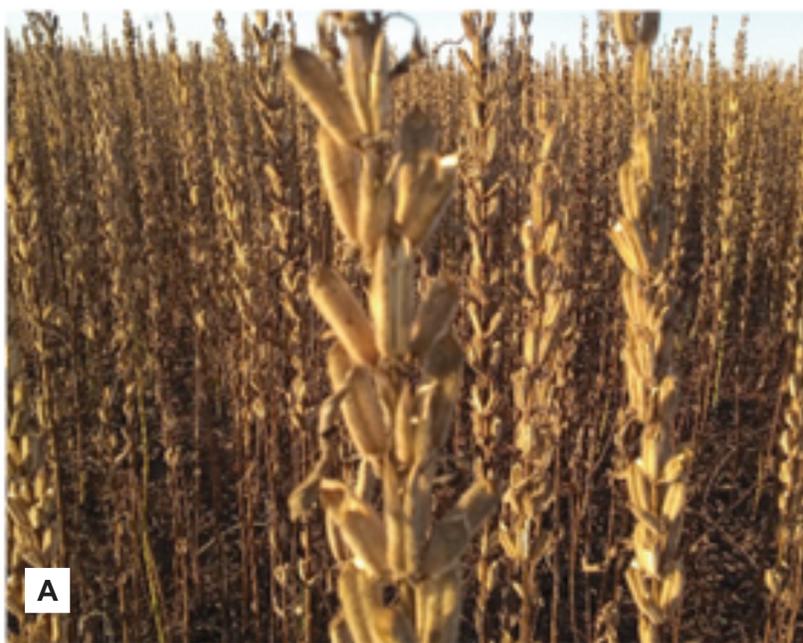
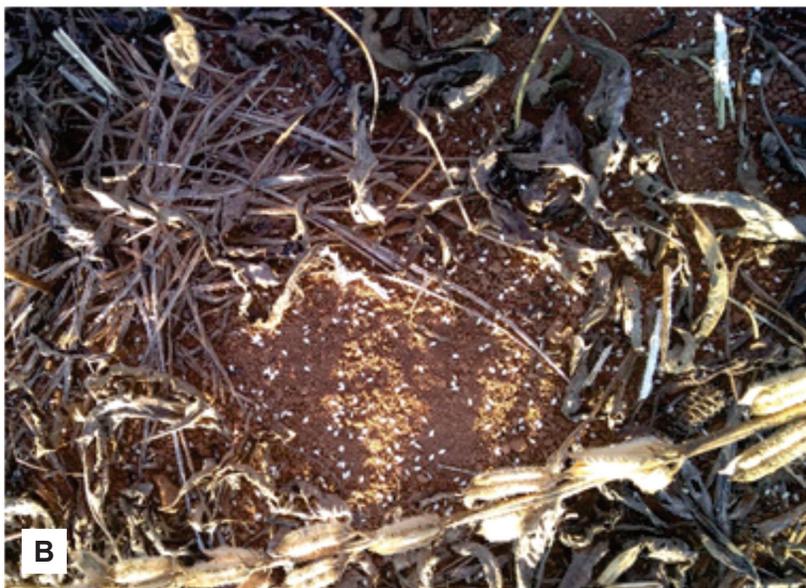
Figura 16. Condição das plantas secas e em condição de colheita na área do talhão 1 com a cultivar BRS Anahí (A) e detalhe de grãos caídos ao solo proveniente de perdas naturais e mecânicas (B).

A lavoura foi dessecada 15 dias antes da colheita com aplicação aérea (avião agrícola), sendo que a umidade dos grãos estava a aproximadamente entre 5% e 6%. Na área era possível verificar visualmente as perdas de grãos devido às características de deiscência da cultivar (Figura 16). No Quadro 3 tem-se maiores informações sobre a área e cultivar do talhão 1.

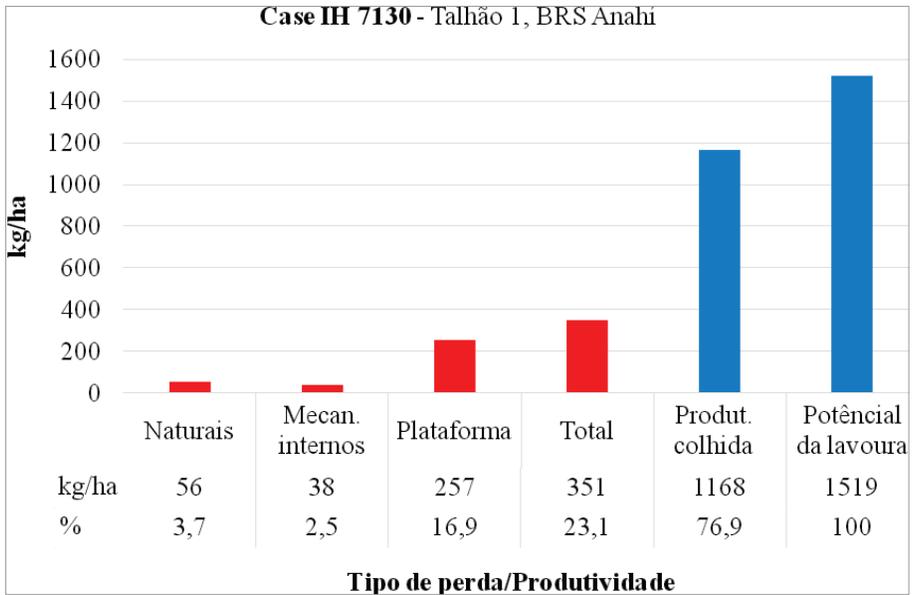
Com a colhedora da marca Case IH, modelo 7130 as perdas ocasionadas pela plataforma foram de 257 kg ha⁻¹ (16,9%) e isso representa em torno de 3/4 (257/351 kg ha⁻¹) de toda a perda de grãos de gergelim da área (Figura 17). Essa perda ocorre devido aos impactos dos mecanismos móveis da plataforma nas plantas de gergelim, que por sua vez, possuem alta susceptibilidade a queda de grãos devido a deiscência dos frutos tipo cápsulas. Os mecanismos internos da colhedora (separação e limpeza) foram responsáveis por 38 kg ha⁻¹ (2,5%) de perdas e os grãos caídos por causas naturais, representaram 56 kg ha⁻¹, equivalente a 3,7%.

Figura 17. Valores para os diferentes tipos de perdas, para a produtividade colhida e para o potencial total da lavoura obtidos durante a colheita de gergelim no talhão 1 com a cultivar BRS Anahí, e com a colhedora da marca Case IH modelo 7130. Fazenda Porta do Céu, Campo Novo do Parecis, MT, junho de 2020.

Nas Figuras 17 e 18, tem-se os resultados obtidos para as perdas de grãos, em kg ha⁻¹ e em percentual, para as duas colhedoras avaliadas, sendo a produtividade obtida (média de dados informados pela fazenda e com base em estimativas de campo) e também o potencial produtivo (produtividade máxima sem perdas) estimado a partir de amostragens aleatórias dentro da área.

Para o comparativo entre talhões, agora com apenas uma colhedora sendo observada, utilizar-se-á de parte dos resultados já apresentados para o talhão 1 (Figura 17) e a seguir tem-se os resultados obtidos nos outros dois talhões. Foi possível avaliar as perdas de diferentes pontos da máquina apenas no talhão 1. No talhão 2 e 3, fez-se as determinações somente para

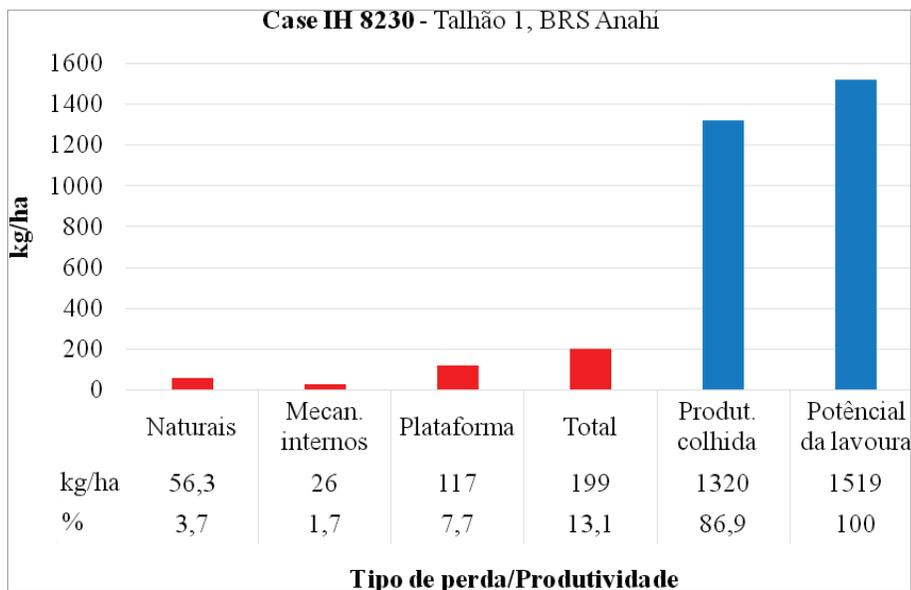
Com a colhedora da marca Case IH, modelo 8230, foram encontrados perdas menores (Figura 18), mostrando que houve um maior acerto dos componentes da máquina no que diz respeito às regulagens ou ajustes para a colheita do gergelim. As perdas foram de 199 kg ha⁻¹ e representaram apenas 13,1%. Novamente a maior quantidade de grãos perdidos foi na plataforma, agora com 117 kg ha⁻¹ (7,7%), representando um percentual do total perdido de 58,8% (117/199 kg ha⁻¹), o que mais uma vez mostra que a sensibilidade de queda dos grãos que já estão desligados das cápsulas, é bastante grande, bastando pequena movimentação da plataforma para que se tenha desperdício de produto.

Nos mecanismos internos da máquina (Case IH 8230), houve perdas de apenas 26 kg ha⁻¹. Do valor total de grãos perdidos (199 kg ha⁻¹) as perdas naturais representaram 28% e por ocasião da colheita, as causas mecânicas representaram os demais 72%.

Figura 18. Valores das perdas, da produtividade colhida e do potencial total da lavoura obtidos durante a colheita de gergelim no talhão 1, com a cultivar BRS Anahí e com a colhedora da marca Case IH, modelo 8230. Fazenda Porta do Céu, Campo Novo do Parecis, MT, junho de 2020.

Em números percentuais, comparando-se os resultados do talhão 1 (Figura 18) com o talhão 3 (Figura 20) para a cultivar BRS Anahí, verificou-se, respectivamente, valores de 3,7 e 23,1% de perdas naturais e total (talhão 1), e 3,1% e 20,6% (naturais e total) de perdas para o talhão 3. Na média, com a cultivar BRS Anahí a perda total foi de 21,9% com a colhedora Case IH 7130.

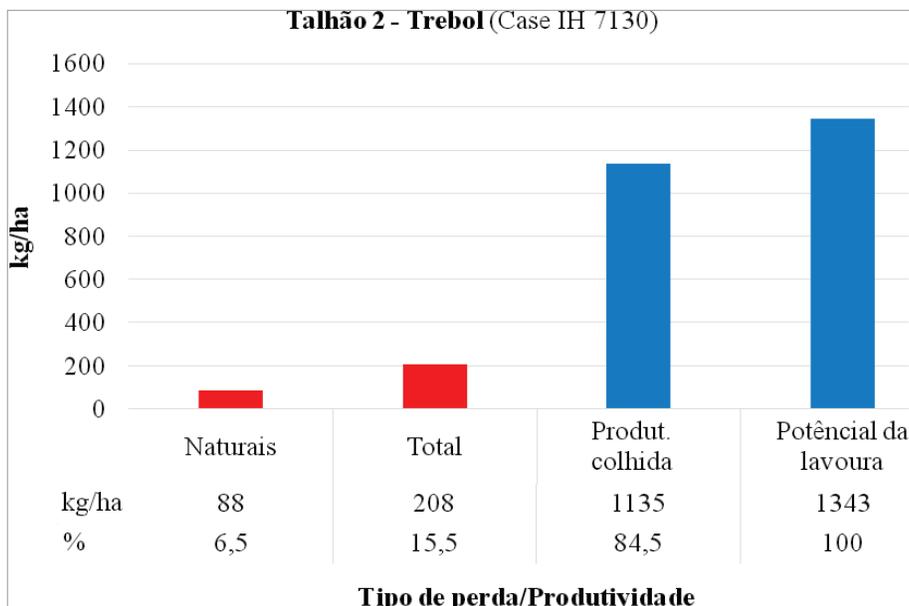
Os resultados obtidos para a cultivar Trebol (Figura 19), com perdas totais de 208 kg ha⁻¹ (15,5%) não foram considerados índices elevados, ficando abaixo dos resultados vistos na literatura (Arriel et al., 2007; Queiroga; Silva, 2008; Fiorese et al., 2020). O percentual foi inferior ao obtido com a cultivar Anahí (na média das duas máquinas), sendo que a arquitetura das plantas da Trebol, com maior ramificação, não afetou a quantidade de grãos perdidos, e as adaptações da máquina foram suficientes para perdas relativamente baixas.

Figura 19. Valores para os diferentes tipos de perdas, para a produtividade colhida e para o potencial produtivo total da lavoura obtidos durante a colheita de gergelim no talhão 2 com a cultivar Trebol.

as perdas naturais e a perda total. Obteve-se respectivamente, conforme Figuras 19 e 20, perdas naturais de 88 e 29 kg ha⁻¹ (6,5% e 3,1%) e totais de 208 kg ha⁻¹ e 193 kg ha⁻¹ (15,5% e 20,6%). Vale ressaltar que os talhões continham cultivares e condições diferentes, daí a maior variação nas perdas naturais.

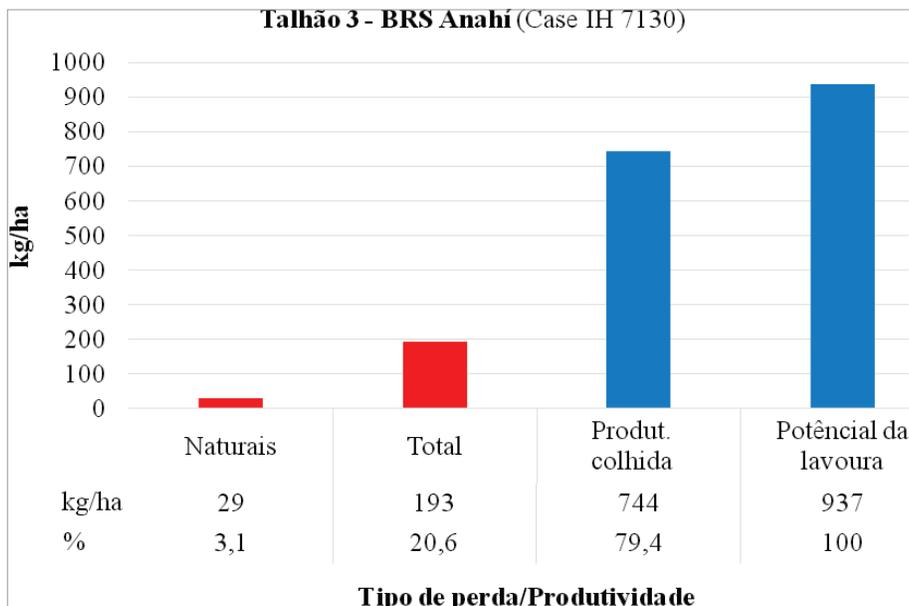
Figura 20. Valores para os diferentes tipos de perdas, para a produtividade colhida e para o potencial produtivo total da lavoura obtidos durante a colheita de gergelim no talhão 3* com a cultivar BRS Anahí. Fazenda Porta do Céu, Campo Novo do Parecís, MT, junho de 2020.

*Na área do talhão 3 houve problemas de alagamento no início do cultivo desta forma houve redução do potencial produtivo.
