Capítulo 4

Histórico de uso, ocupação e manejo do solo para viticultura nas áreas de encosta da Serra Gaúcha

Cenários observados após o evento extremo de abril e maio de 2024

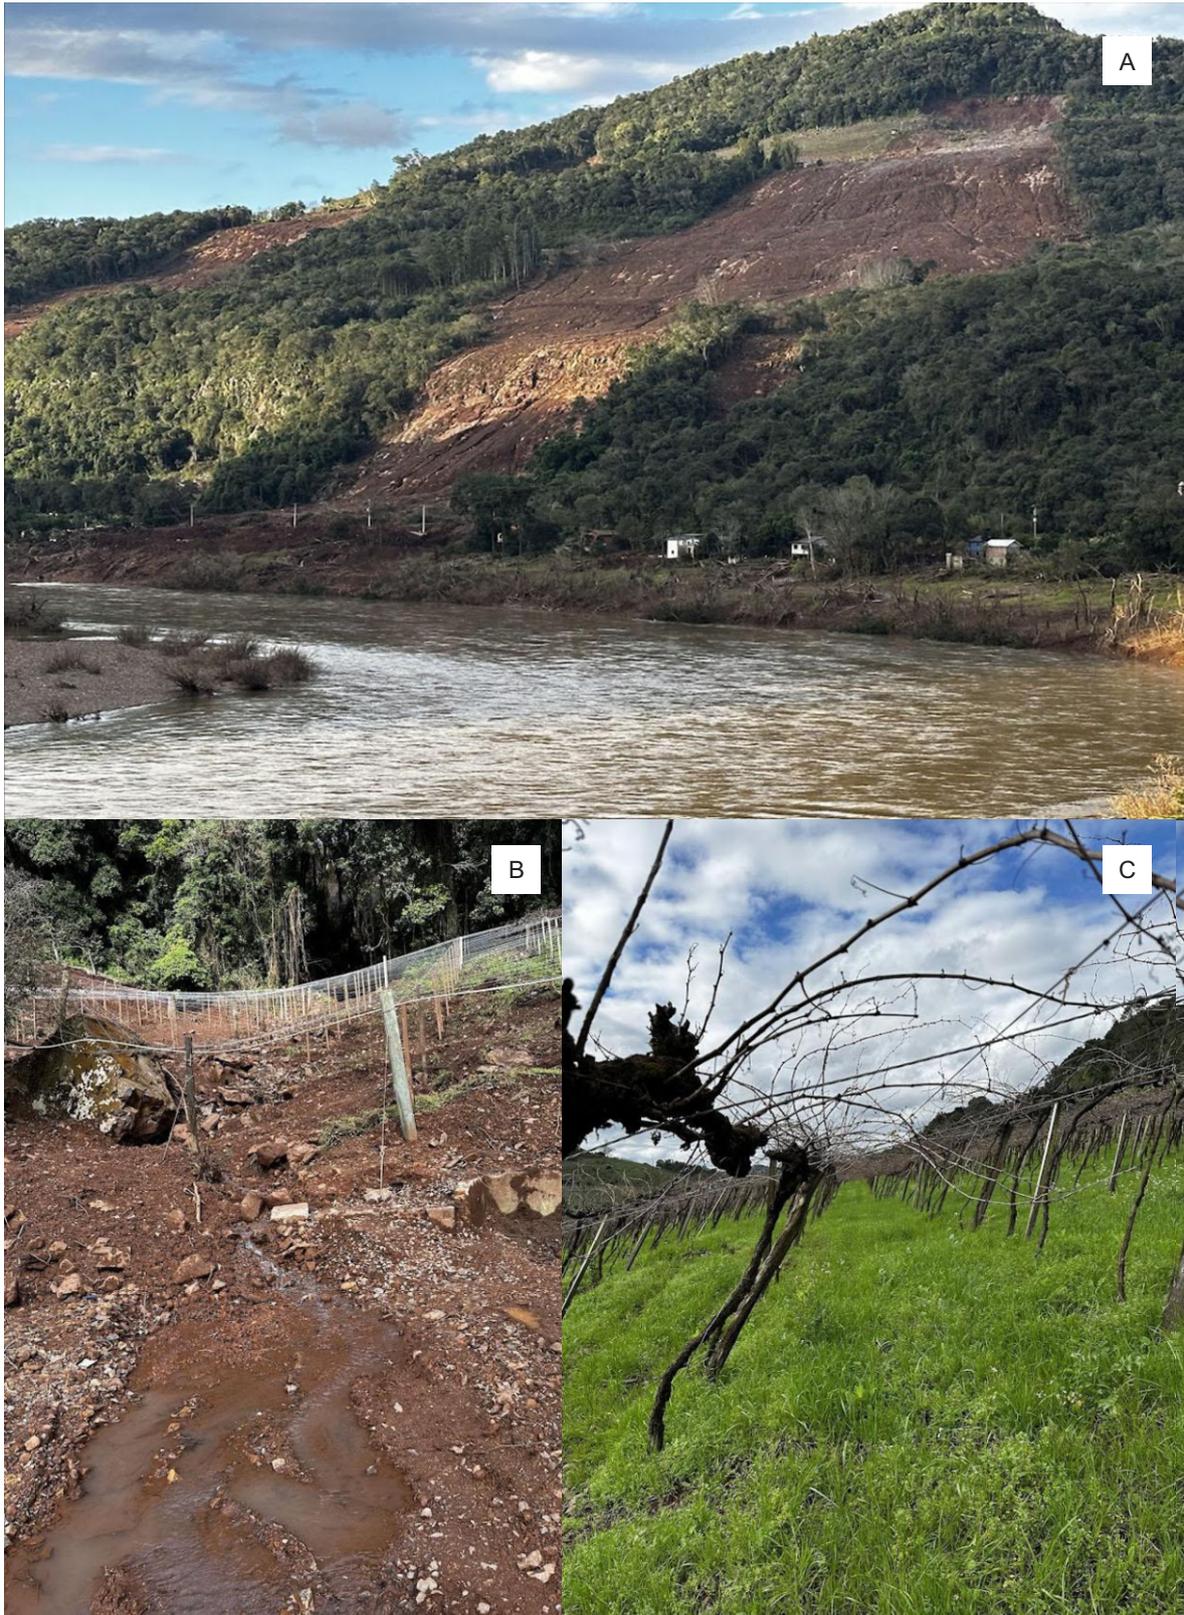
Figura 4.1. Diferentes cenários relacionados aos eventos extremos ocorridos na região da Serra Gaúcha. (A) Área desmatada em encosta íngreme, próxima a um corpo d'água. Ainda que não pudesse impedir a ocorrência de deslizamentos, a vegetação original foi removida, expondo o solo, o que predispõe ainda mais a um deslizamento de massa de grandes proporções; (B) Vinhedo instalado na linha de convergência hídrica da paisagem, que foi atingido por uma enxurrada. Ainda assim, mesmo após o evento, a estrutura do vinhedo foi recuperada na mesma posição, indicando que princípios básicos de aptidão agrícola e capacidade de uso das terras não foram observados; (C) Plantas inclinadas de um vinhedo que sofreu deslocamento do solo (*creep*).

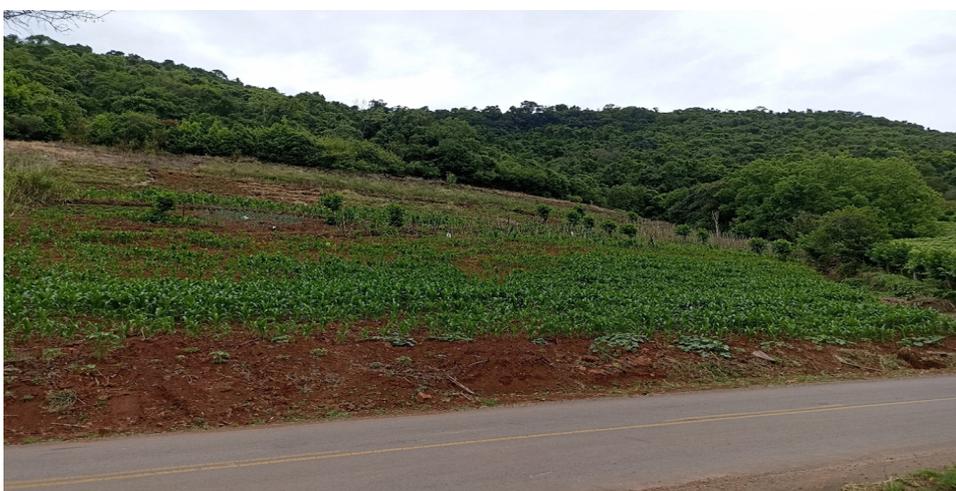
- Danos de leve intensidade – Áreas com erosão moderada e alagamentos temporários, sem comprometimento significativo da infraestrutura (Figura 4.2). Esses danos, geralmente localizados, podem ser mitigados por meio de práticas simples, como reestabilização do solo e controle da drenagem.

Figura 4.2. Lavoura em encosta, com cultivo de milho e outras plantas de pequeno porte. O cenário evidencia a interação entre infraestrutura viária (estrada asfaltada) e ecossistemas naturais, sendo impactado por processos erosivos, sem grande comprometimento no solo e na infraestrutura.

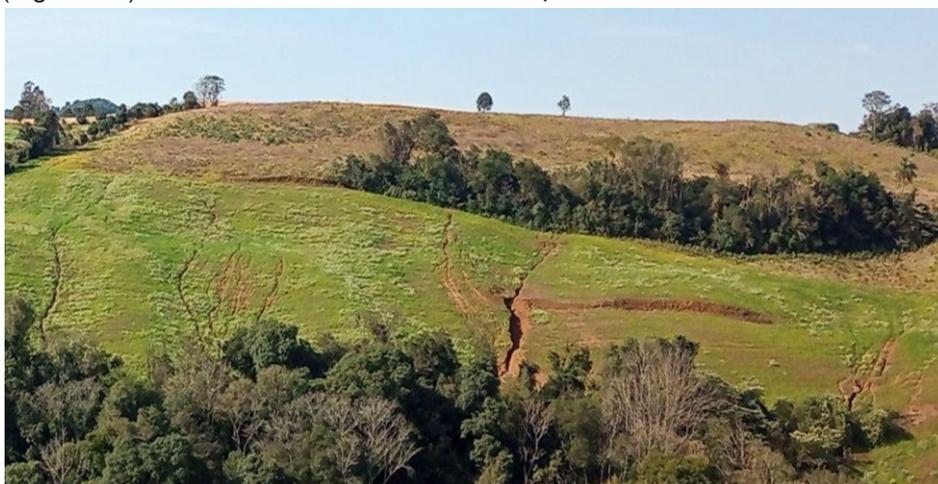
- Danos de média intensidade – Formação de sulcos de erosão, degradação de estradas rurais e aumento da frequência de alagamentos prolongados (Figura 4.3).

Figura 4.3. Área de encosta sob manejo agrícola em condição de descontrole total de processos erosivos, pela ausência de práticas mecânicas de contenção de enxurradas. Denota-se a formação de sulcos e, nos estágios mais graves de evolução do processo, a formação de voçoroca ao centro da imagem.

Esses danos requerem intervenções mais elaboradas, como melhorias na drenagem e estabilização das encostas para prevenir novos episódios de erosão.

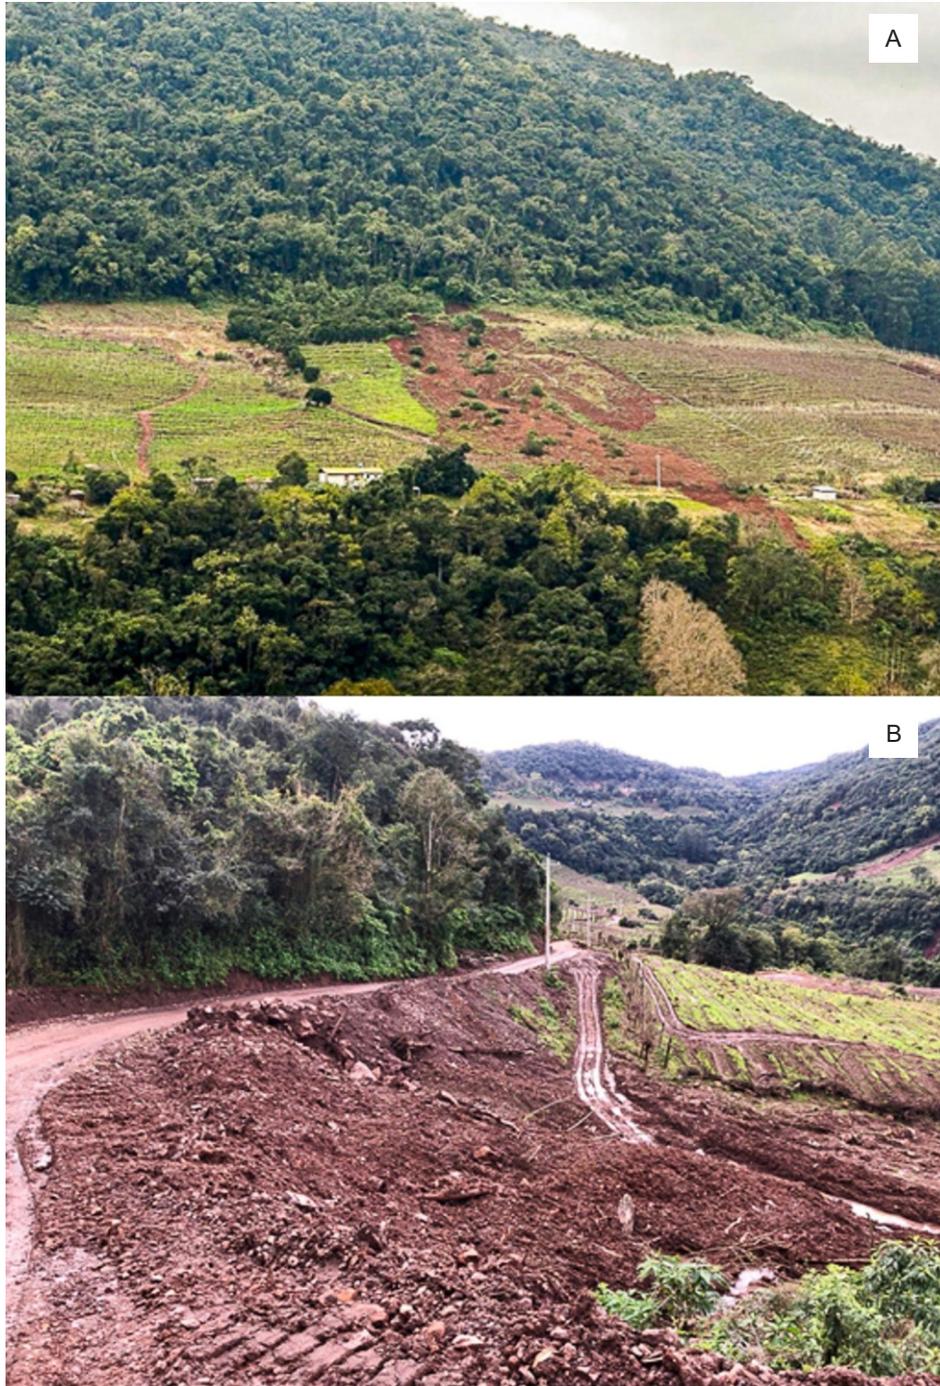
- Danos de alta intensidade – Deslizamentos de terra em encostas íngremes, perda substancial de solo e nutrientes, comprometimento de estradas e infraestruturas rurais, colocando em risco a segurança da população e demandando obras de engenharia de contenção e reparo das áreas afetadas (Figura 4.4).

Figura 4.4. Encosta cultivada com videiras, onde se destaca uma área de solo exposto e avermelhado, indicando um processo de erosão ou um deslizamento de terra recente. A vegetação natural densa na parte superior sugere um contraste entre a cobertura original e as áreas agrícolas que sofreram intervenções antrópicas. A presença de estruturas residenciais próximas ao pé da encosta evidencia o uso misto do território, combinando agricultura e habitação. (A) Erosão observada indica riscos para a estabilidade do solo e a necessidade de práticas de conservação para prevenir danos futuros e proteger o cultivo e as residências; (B) Áreas de vinhedos e paisagem alteradas devido aos deslizamentos de terra ocorridos em encostas.

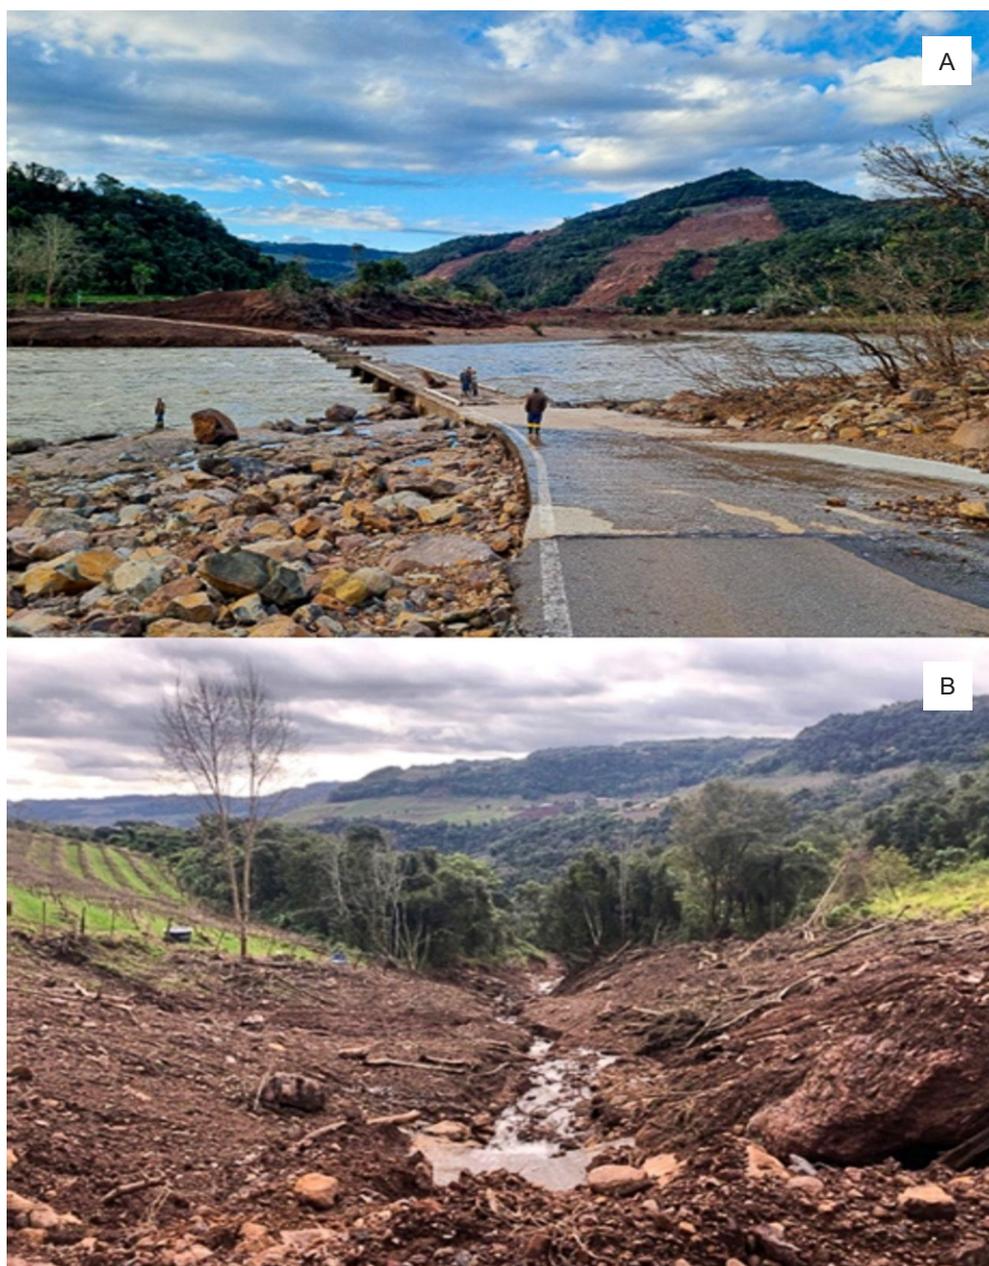
- Danos de extrema intensidade – Caracterizam-se por desmoronamentos associados ao aumento do volume de água dos rios, que destruíram completamente os vinhedos e arrastaram o solo, deixando a área inapta para novos plantios devido à remoção total do solo fértil (Figura 4.5). Esses danos são catastróficos e exigem uma reestruturação total, iniciando pela conformação do relevo, a construção de muros de contenção e a revegetação da encosta. A reposição do solo

Figura 4.5. Ponte quase totalmente destruída, com afloramento de pedras e acúmulo de sedimentos nas margens do rio. Ao fundo, é possível ver a encosta extensa com áreas desmatadas e solo exposto, sugerindo deslizamentos intensos. (A) Árvores arrancadas e acúmulo de sedimentos próximos à margem indicam que o evento foi de alta energia, causando danos à vegetação e infraestrutura local; (B) Danos verificados devido aos deslizamentos de alta intensidade em zonas de convergência hídrica na paisagem e afetando propriedades rurais com viticultura.

fértil é muitas vezes inviável, demandando recuperação ambiental e reflorestamento para melhorar a estabilidade do terreno e, eventualmente, tentar a recuperação agrícola apenas em partes muito específicas. A área afetada por esses danos pode permanecer inviável por muitos anos, e listada na categoria de áreas de alto risco, com elevado impacto econômico para os produtores, além dos aspectos sociais envolvidos nas comunidades diretamente atingidas.

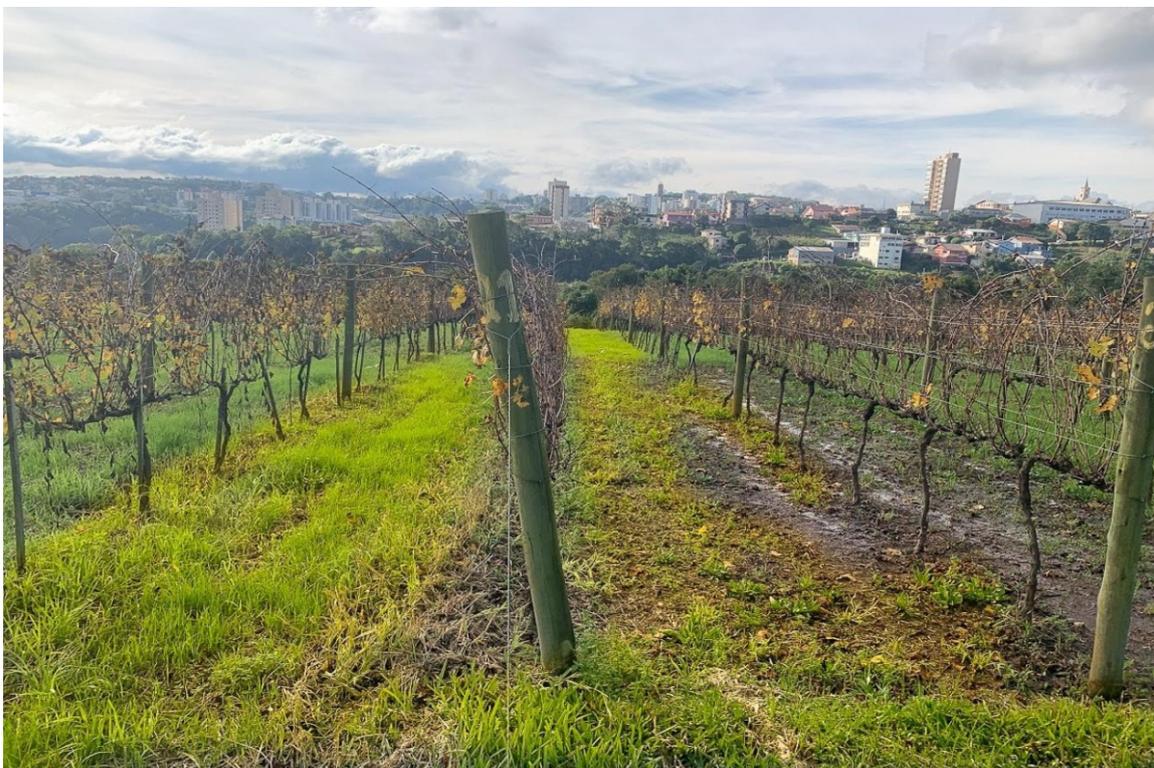
- Danos de leve intensidade – Caracterizado por período prolongado de saturação de água no solo, com a conseqüente diminuição de oxigênio no sistema radicular, podendo ocasionar a morte das raízes finas, responsáveis pela absorção de nutrientes (Figura 4.6). Além disso, houve o processo de lixiviação, comprometendo o estoque de nutrientes do solo. Esse tipo de dano

ocorreu em áreas de relevo plano e de solos mais profundos e argilosos (Cambissolos). Áreas cuja superfície é convexa, com acúmulo prolongado de água, também foram submetidas a períodos de anaerobiose, com diminuição do potencial redox e do pH da solução do solo, elevando a biodisponibilidade de formas fitotóxicas de determinados metais. Os impactos reais desse tipo de dano só poderão ser realmente percebidos quando as plantas saírem do estágio de dormência e iniciarem o ciclo de produção. Embora esses danos sejam reversíveis, sua identificação pode ser difícil, sendo necessário realizar análises de solo e foliar regulares para detectar os efeitos tóxicos do excesso de umidade propriamente dito (morte de raízes, diminuição da capacidade radicular etc.), bem como dos efeitos indiretos que o excesso de umidade do solo traz consigo, tais como o acúmulo de alguns elementos, como Manganês (Mn), Ferro (Fe) e Alumínio (Al), geralmente tóxicos para a maioria das plantas, e a diminuição na absorção de nutrientes. Dentre as práticas de manejo recomendadas destacam-se, inicialmente, a alocação de drenos superficiais com capacidade de retirar rapida-

Figura 4.6. Vinhedo no sistema de condução em espaldeira, localizado em área levemente inclinada, com cobertura vegetal rasteira entre as videiras, com aspecto amarelado em virtude do excesso de umidade no solo, que provocou a falta de trocas gasosas, principalmente de oxigênio. Nesses casos, o impacto na fisiologia das videiras pode ser sutil e se manifestar em uma absorção reduzida de nutrientes, mesmo assim, prejudicando significativamente o crescimento e a produção.

mente o excesso de água com segurança da área de produção, a aplicação de corretivos de acidez e de adubações específicas para garantir a recuperação dos níveis de nutrientes no solo e, concomitantemente, o uso de plantas de cobertura com sistema radicular profundo. Em determinados casos, faz-se necessária a descompactação via subsolagem, principalmente na ocasião da implantação de novos cultivos.

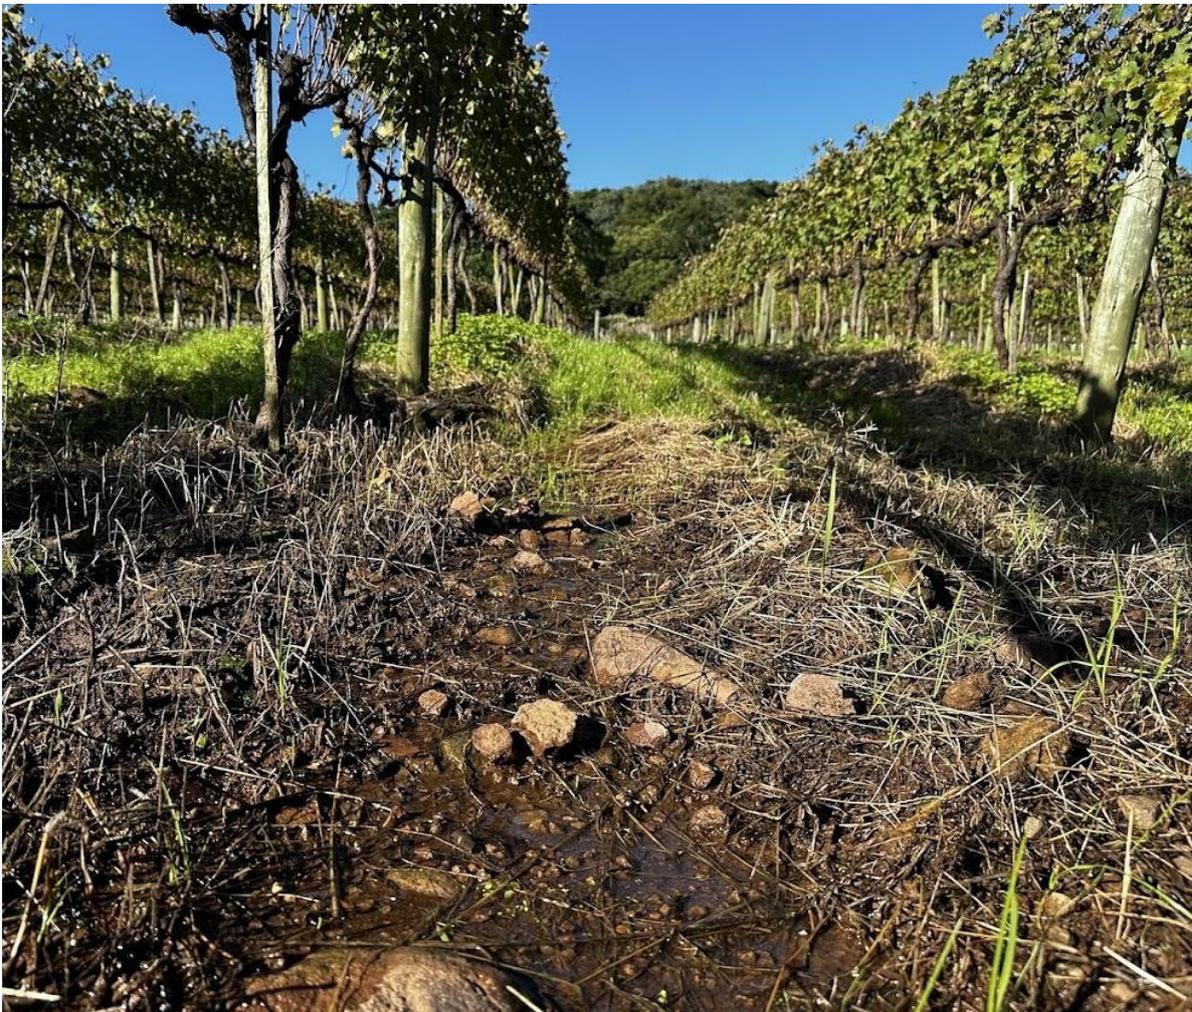
- Danos de média intensidade – Perdas de solo moderadas em virtude da remoção da camada superficial, comprometendo desde o sistema de sustentação das plantas até a absorção de nutrientes e a produtividade das mesmas (Figura 4.7). Esse tipo de dano ocorreu em áreas declivosas e de solos rasos e pedregosos (Neossolo

Figura 4.7. A imagem mostra um vinhedo impactado pela erosão, onde o processo de degradação do solo não apenas expôs as raízes das videiras, mas também revelou pedras subsuperficiais, um indicador da perda significativa da camada superficial do solo. Entre as fileiras de videiras, o solo apresenta-se em grande parte desprovido de cobertura vegetal, exibindo sinais evidentes de saturação hídrica. A presença de depressões superficiais preenchidas com água sugere uma capacidade de infiltração reduzida e um aumento no escoamento superficial. Essa combinação de fatores acelera o processo erosivo, criando um ciclo de degradação que pode se perpetuar. Esse fenômeno compromete seriamente a estabilidade estrutural e a saúde fisiológica das plantas.

Regolítico e Neossolo Litólico). A recuperação em questão envolve intervenções direcionadas, como a correção da acidez e fertilidade do solo através da aplicação de corretivos e adubos específicos, além da implementação de práticas agrícolas que melhorem a drenagem e auxiliem na recuperação dos atributos físicos e químicos do solo. Técnicas como alocação de drenos superficiais e a subsolagem visam melhorar as condições estruturais do solo em talhões agrícolas, enquanto a adição de matéria orgânica e plantio de culturas de cobertura são essenciais para condicionar e melhorar a estrutura do solo, promover a infiltração de água e aumentar a resiliência do sistema agrícola frente a eventos climáticos extremos.

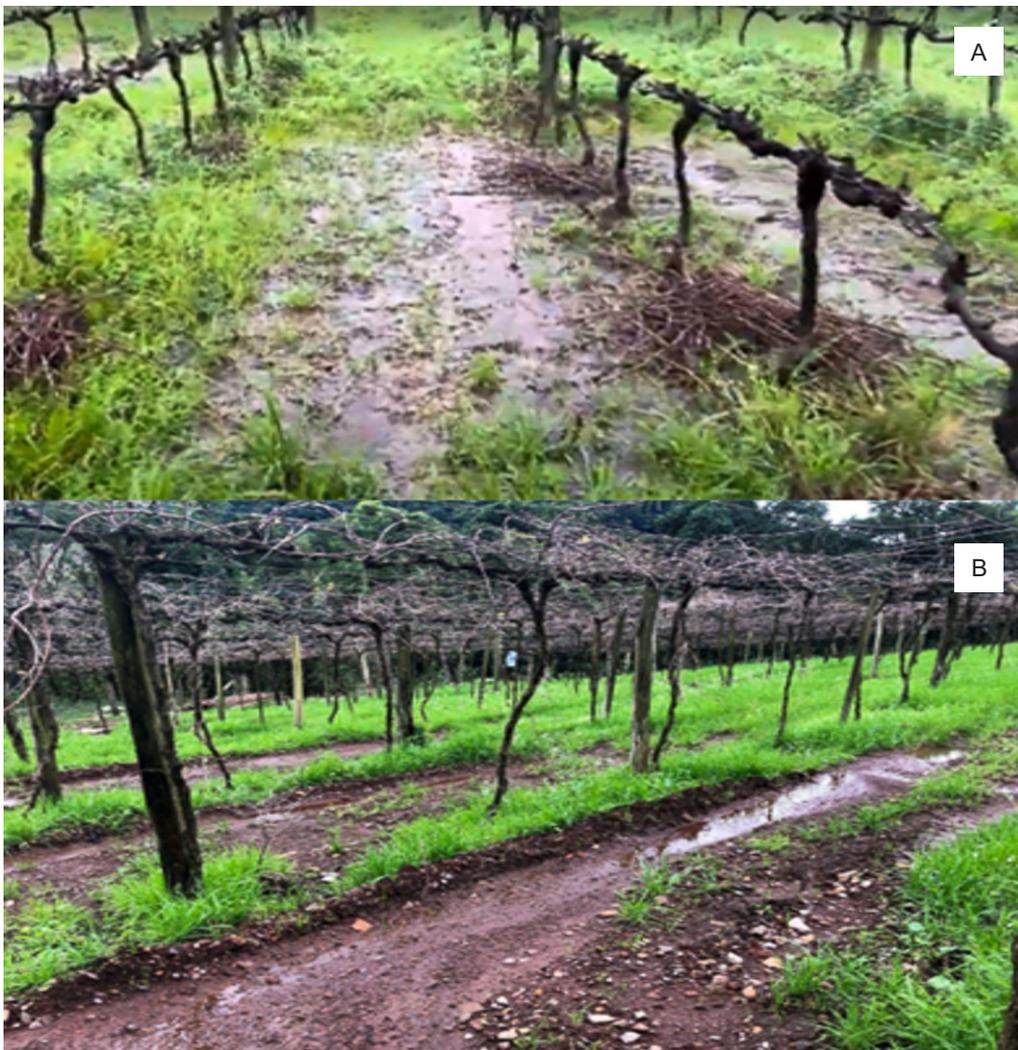
- Danos de alta intensidade – Ocorrência de hipóxia radicular severa, caracterizada pela deficiência de oxigênio nas raízes das plantas, devido ao encharcamento do solo, especialmente em períodos prolongados de chuvas associados à deficiência de drenagem natural do terreno (Figura 4.8). Além disso, ocorre compactação acentuada do solo e perda significativa de nutrientes por lixiviação e erosão laminar. Esses impactos levam a uma redução substancial na absorção de água e nutrientes, comprometendo drasticamente a produtividade. A recuperação dessas áreas exige estratégias integradas, como a descompactação do solo, o replantio com variedades mais adaptadas às condições adversas e a reestruturação do perfil do terreno

Figura 4.8. (A) área de vinhedo com solo encharcado no sistema espaldeira; (B) sistema de condução tipo latada, evidenciando problemas de drenagem. O acúmulo de água entre as fileiras de videiras sugere escoamento inadequado e possível compactação do solo, que impede a infiltração eficiente. A presença de poças d'água é indicativa de saturação, o que pode levar a condições anaeróbicas desfavoráveis para o crescimento radicular e a saúde geral das plantas. A vegetação rasteira entre as fileiras parece parcialmente submersa, reforçando a necessidade de práticas de manejo para melhorar a drenagem, como aeração do solo ou instalação de sistemas de escoamento, para evitar perdas de nutrientes e possíveis doenças nas videiras.

com a incorporação de condicionadores de solo e a adição de matéria orgânica. Quando é evidente a presença de camadas superficiais e subsuperficiais compactadas, a subsolagem acompanhada da incorporação de fertilizantes orgânicos e a semeadura de mix de sementes de plantas de cobertura são componentes essenciais de uma estratégia para melhorar a porosidade, a permeabilidade e a retenção de água no solo, criando condições favoráveis ao desenvolvimento radicular. Também é fundamental um reequilíbrio nutricional detalhado, baseado em análises de solo, com adubações específicas. A implementação de sistemas de drenagem eficientes é crucial para evitar a recorrência da hipóxia e garantir a sustentabilidade a longo prazo.

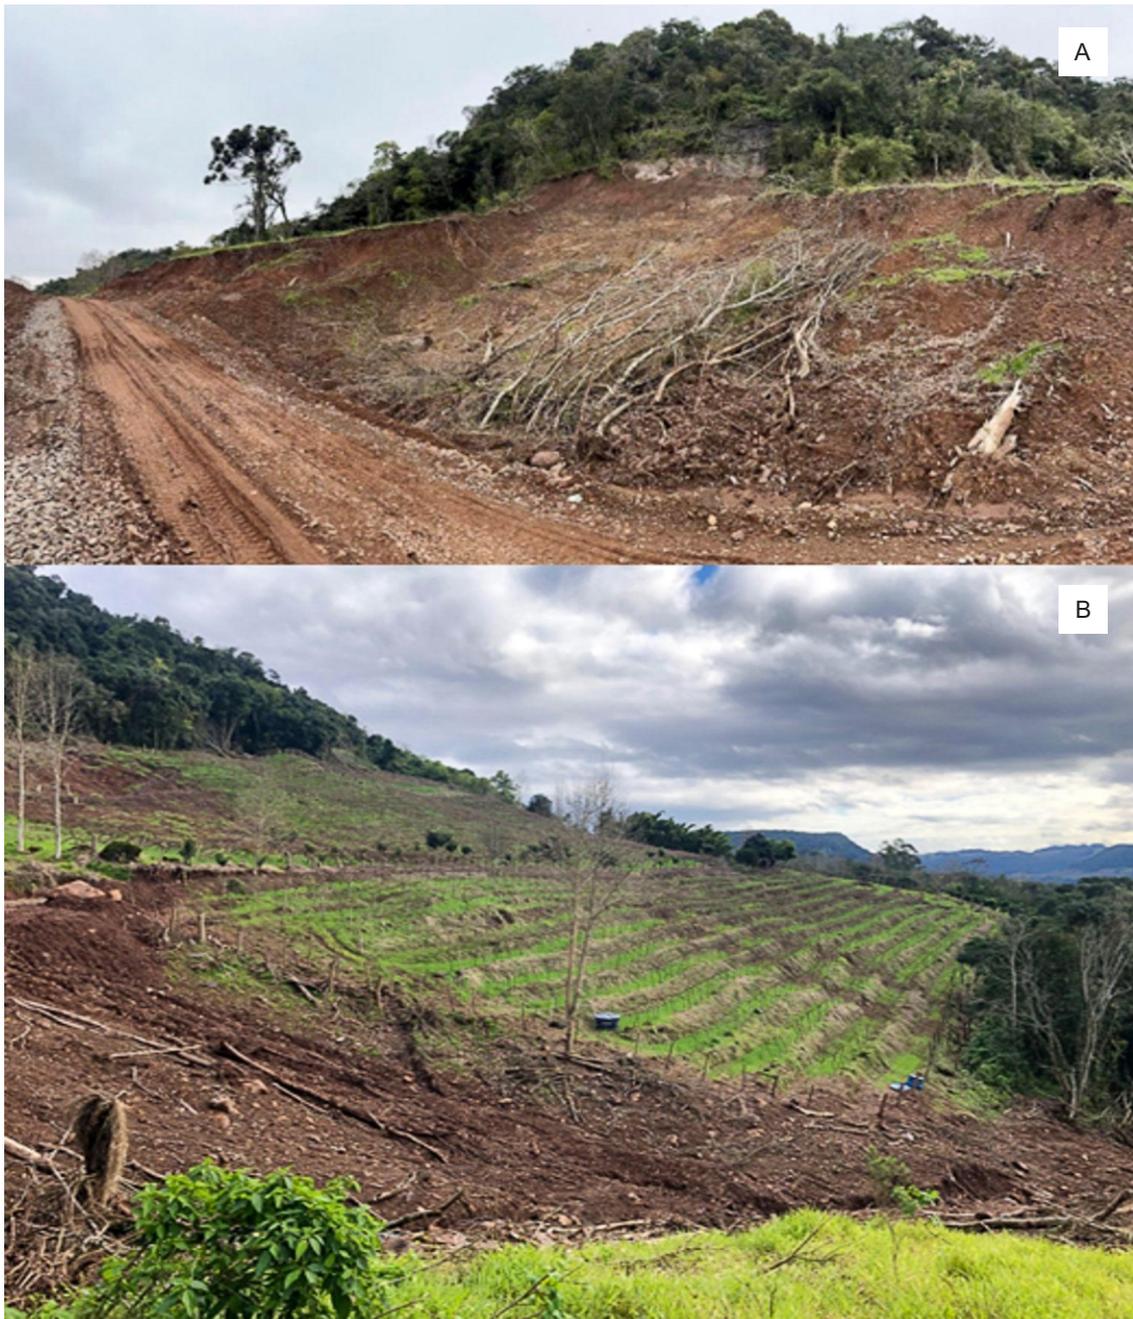
- Danos de extrema intensidade – Caracterizam-se por eventos catastróficos, como desmoronamentos severos combinados com o aumento do volume dos rios, que resultam na morte de plantas e na remoção total ou parcial de todo o perfil do solo ou de sua camada fértil (Figura 4.9). Esses danos deixam as plantas sem condições de recuperação através de práticas culturais convencionais.

Figura 4.9. (A) Área de vinhedo em encosta onde ocorreu deslizamento de terra, deixando uma grande seção de solo exposto. As videiras derrubadas estão espalhadas na base do talude, indicando a remoção ou o deslocamento de vegetação devido ao movimento do solo. A ausência de vegetação na área deslizante indica instabilidade no solo, aumentando o risco de erosão adicional. A cena evidencia a necessidade de práticas de manejo sustentável e recuperação de áreas degradadas para evitar novos deslizamentos e minimizar o impacto ambiental; (B) Deslizamentos em larga escala ocorridos em áreas com vinhedos, em zona de convergência hídrica, diminuindo a área de plantio e afetando a produção.

A reposição do solo fértil é difícil, exigindo ações de engenharia para a recuperação da área atingida, por meio do uso de máquinas pesadas e a construção de muros de contenção, taludes e terraços. Posteriormente, se faz necessário o emprego de máquinas agrícolas convencionais para o manejo sustentável do solo e da adubação (calagem, adubação orgânica e convencional, uso de plantas de cobertura do solo e adubação verde).

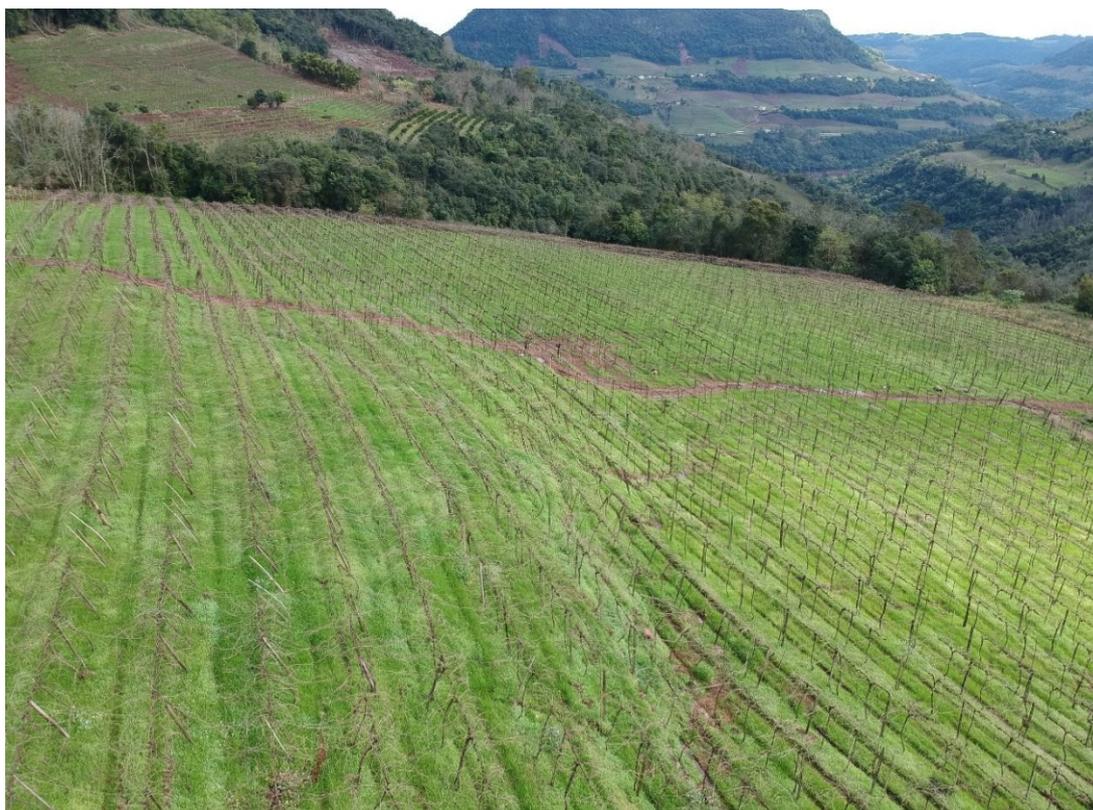
- Danos de leve intensidade – Pequenos danos causados pelo excesso de chuva em vinhedos são eventos relativamente comuns, especialmente em áreas onde o cultivo é feito em terrenos de encosta ou com topografia acentuada (Figuras 4.10 e 4.11). Esses danos tendem a ser

caracterizados por processos erosivos superficiais, afetando camadas pouco profundas do solo. Embora os impactos de tais eventos sejam geralmente localizados, eles ainda representam um problema significativo, exigindo uma resposta adequada para minimizar os danos ao sistema produtivo e para garantir a estabilidade a longo prazo

Figura 4.10. Área extensa de vinhedo plantado em terreno inclinado. O solo entre as plantas está coberto por plantas de cobertura, uma prática que ajuda a prevenir a erosão. Observa-se que, apesar do cuidado, o excesso de chuva provocou leves danos erosivos no sentido da inclinação do terreno. Ao mesmo tempo, observa-se, no meio do talhão, um caminho/estrada com sinais de erosão em vários pontos.

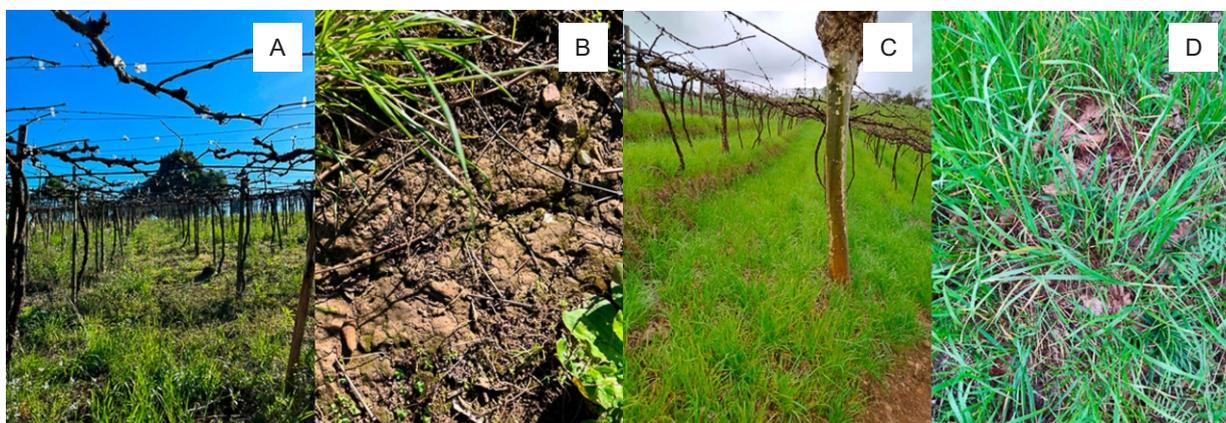
Figura 4.11. Quatro cenários relacionados ao manejo do solo em vinhedos. (A) e (B) Cobertura vegetal insuficiente para cobrir completamente o solo do vinhedo durante o evento extremo que resultou em erosão superficial do solo, comprometendo a fertilidade do mesmo nessa camada; (C) e (D) Cobertura vegetal mais densa, mesmo com topografia mais acidentada, resultando em menores perdas de solo por erosão superficial.

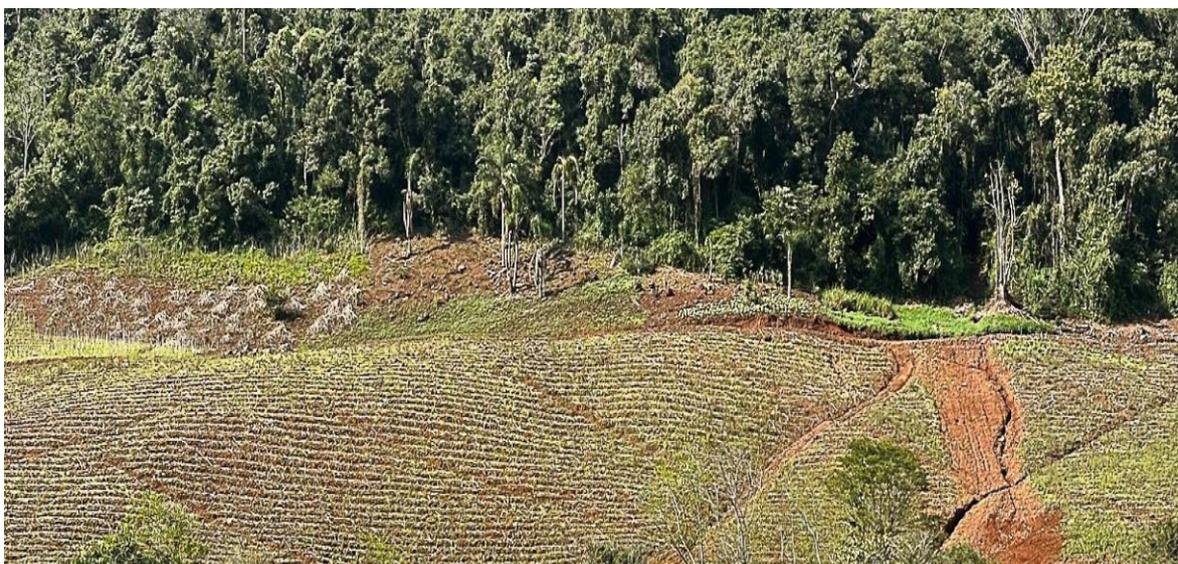
- Danos de média intensidade – Os desmoronamentos que ocorreram de forma localizada em vinhedos tiveram consequências mais amplas quando envolviam sistemas de condução em latada, devido ao seu caráter particular de disposição e estrutura (Figura 4.12). Quando implantadas em latada, as videiras são suportadas por aramados estendidos sobre estruturas elevadas, permitindo que o dossel das plantas cresça horizontalmente. Nesse contexto específico, mesmo um desmoronamento que afete apenas uma área localizada do vinhedo pode causar impactos mais abrangentes em

Figura 4.12. Vinhedo em encosta, com sinais evidentes de erosão em forma de sulcos no solo exposto. A presença de vegetação nativa no topo contrasta com a supressão parcial da vegetação para fins de cultivo. A erosão indica a existência de um pequeno desmoronamento e processo erosivo que impactou a estrutura do vinhedo.

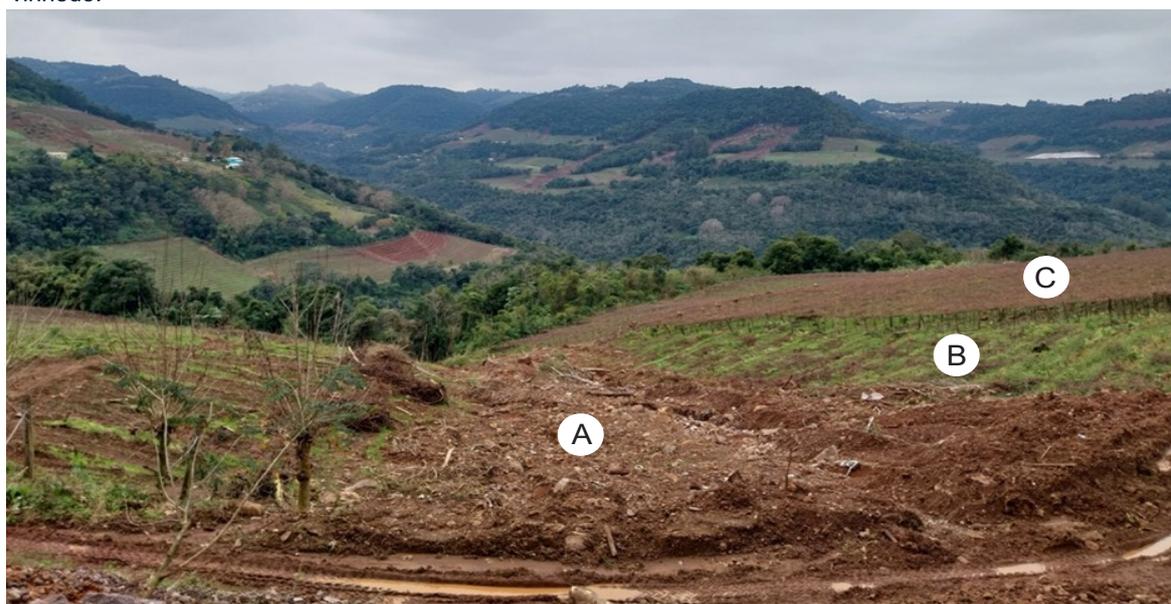
termos de infraestrutura e plantações. Devido ao comprimento das filas e à interconexão das estruturas de suporte, um único ponto de falha pode desestabilizar uma porção significativa do sistema de latada, levando a colapsos em série dos aramados e dos postes de sustentação. Essa característica de dependência estrutural faz com que desmoronamentos localizados tenham efeito cascata, afetando uma área maior do que o próprio evento erosivo em si, gerando a necessidade de uma intervenção mais extensa para a recuperação da área produtiva (Figura 4.13).

Figura 4.13. Vinhedo em sistema de condução em latada na Serra Gaúcha impactado diretamente por deslizamento de terra (A) em área de convergência hídrica, causado pelas chuvas extremas de abril e maio de 2024; vinhedo arrastado por estar interconectado no mesmo módulo da latada da área adjacente onde ocorreu o deslizamento de terra (B); e módulo de latada independente, não impactado pelo deslizamento de terra (C).

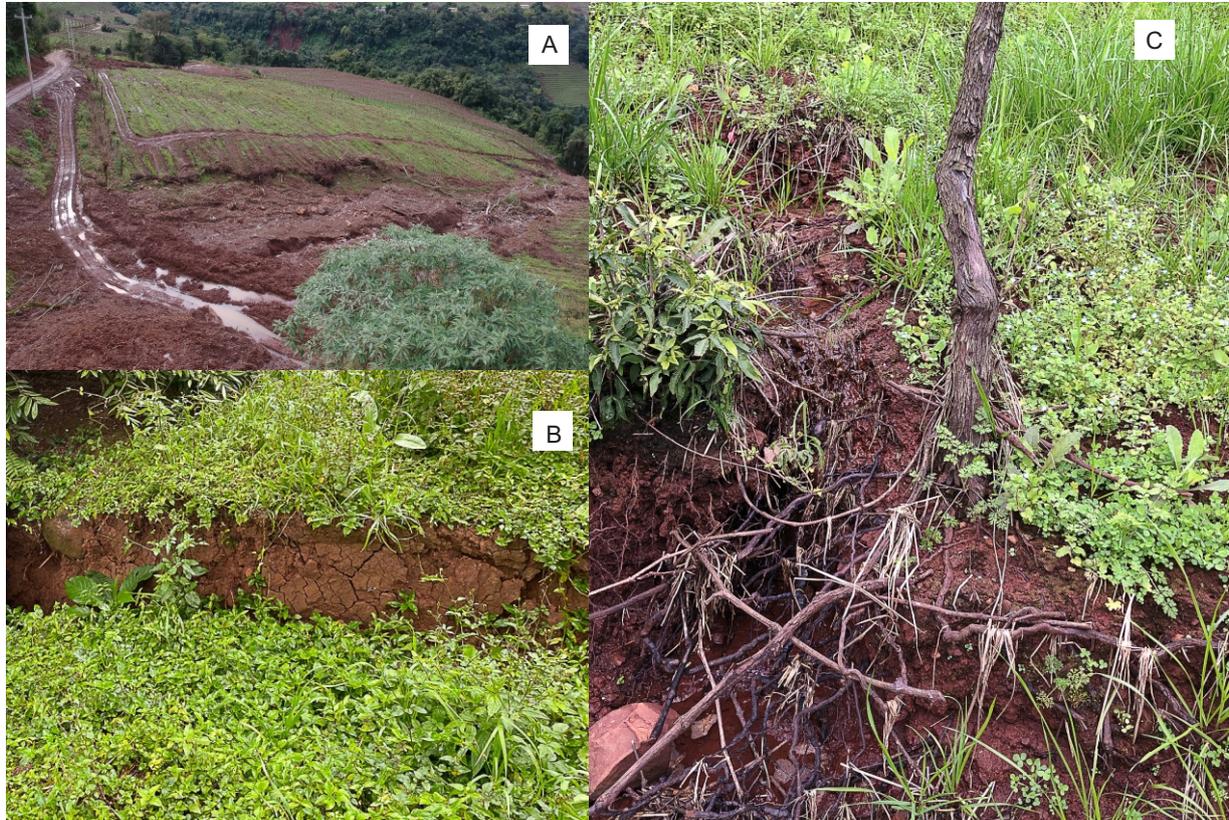
- Danos de alta intensidade – Desmoronamentos extensivos foram desencadeados por uma série de fatores combinados, como precipitações intensas, manejo inadequado da cobertu-

ra do solo, saturação hídrica prolongada e até intervenções humanas inadequadas que desestabilizaram a encosta (Figuras 4.14 e 4.15). Em vez de deslizamentos pontuais, os desmoronamentos de larga escala

Figura 4.14. Encosta cultivada com videira. (A) Parte do vinhedo arrastada morro abaixo devido à formação de grandes sulcos ocasionada pela infiltração de água e escoamento superficial. A falta de vegetação na superfície acentuou a vulnerabilidade do solo, facilitando o deslizamento e a remoção de camadas superficiais. Restos de plantas e raízes são visíveis no topo, indicando que o deslizamento arrancou a cobertura vegetal. A vegetação natural na parte superior da encosta sugere que a erosão se concentra nas áreas desprotegidas, destacando a necessidade de medidas de estabilização, como revegetação e técnicas de controle de erosão; (B) Deslocamento e movimento do solo tipo *creep*, afetando o sistema de condução e causando tortuosidade na estrutura de sustentação; (C) Detalhes do porta-enxerto e do sistema radicular da videira expostos devido aos problemas de erosão e movimento do solo tipo *creep*, comprometendo a fixação da videira no solo, além de afetar processos de absorção de água e nutrientes.

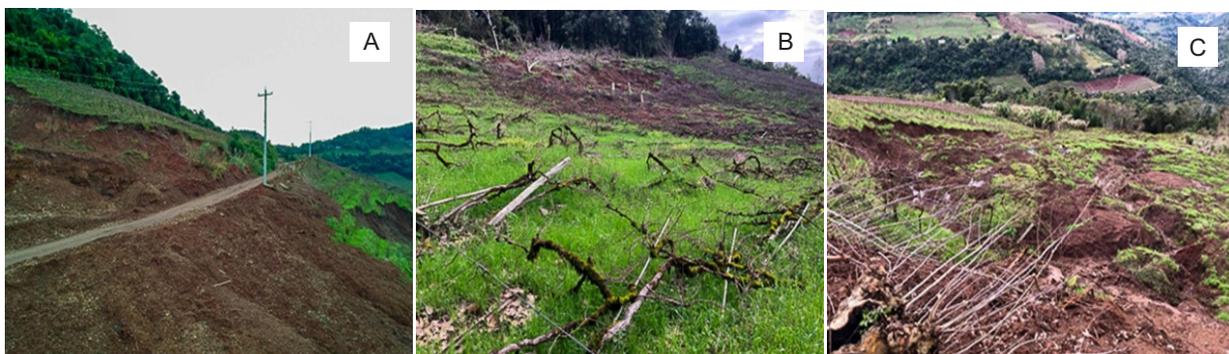
Figura 4.15. Áreas de vinhedos com estrada de terra passando por encosta instável, onde o solo exposto sofreu deslizamentos e processos erosivos. O solo removido deixou partes da encosta vulneráveis, criando degraus e cortes visíveis em virtude do desmoronamento. Observa-se no topo da encosta uma área cultivada com um vinhedo, que carece de cobertura vegetal adequada para estabilizar o solo. (A) Ausência de técnicas de manejo da erosão, como terraços ou revegetação, aumentando a vulnerabilidade da área a deslizamentos futuros, com riscos tanto para a estrada quanto para a área cultivada; (B) Vinhedo com sistema de condução e estrutura de sustentação danificada devido aos processos de erosão, movimentação de solo e deslizamentos; (C) Processos erosivos e deslizamentos afetando as áreas de vinhedos localizados em encostas da Serra Gaúcha.

comprometeram amplas faixas de cultivo. Isso envolveu não apenas a perda de plantas, mas também danos a toda a infraestrutura associada. Uma das características mais danosas desse tipo de evento é a ocorrência de fraturas e rachaduras nos horizontes do terreno. Isso reduz drasticamente a capacidade do solo de fixar as plantas e compromete a estrutura responsável pela sustentação das mesmas. Assim, as infraestruturas físicas, incluindo sistemas de condução (postes, aramados etc.), e de sistemas de irrigação, são frequentemente danificadas ou destruídas.
