## Capítulo 3

# Aspectos geológicos, geomorfológicos e pedológicos, processos erosionais e suas interatividades

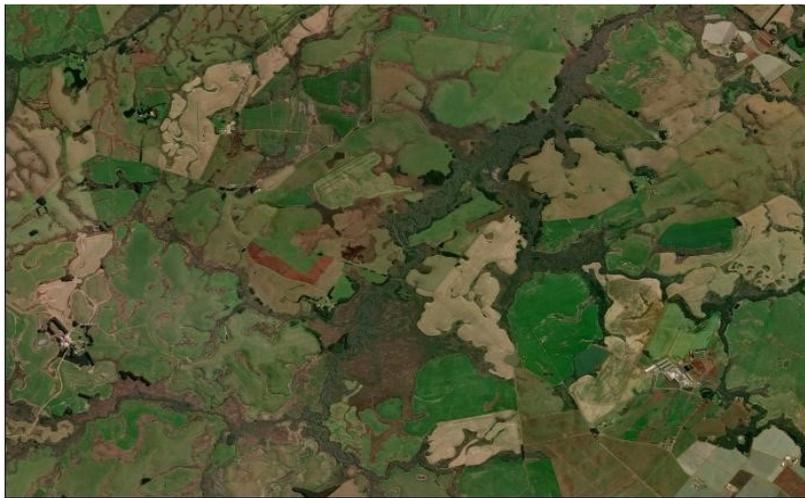
**Figura 3.1.** Aspecto da província convexada na região fisiográfica dos Campos de Cima da Serra, região do município de Vacaria, RS.  
Fonte: Environmental Systems Research Institute (2023).

Essa província encontra-se nas cumeeiras de bacias hidrográficas, especificamente em zonas de menor energia fluvial, a exemplo, Vacaria, representante dos Campos de Cima da Serra do estado do Rio Grande do Sul (Figura 3.1).

Devido à irregularidade de dissecação, em meio às encostas é comum deparar-se com pequenos abaciados locais (solos hidromórficos), os quais delimitam sensivelmente o comprimento das rampas (Figura 3.1). A província é constituída por unidades

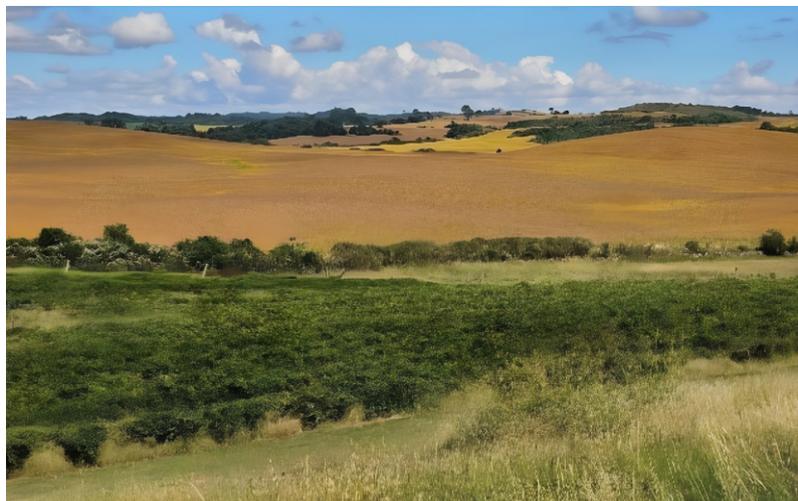
**Figura 3.2.** Fisiografia da província convexada – Campos de Cima da Serra, Vacaria, RS.

de paisagem com predomínio de aspectos morfo-esculturais que exibem graus de convexamento irregulares, de certa forma assemelhados, edificados em baixos gradientes altimétricos (menores que 100 m) (Figura 3.2).

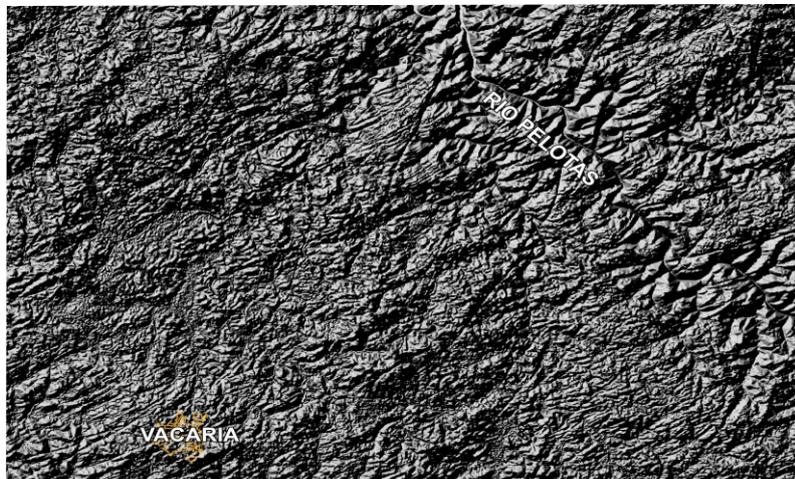
**Figura 3.3.** Região de Campos de Cima da Serra (Planalto Vacaria), com expressiva presença de lineamentos geológicos sudoeste-nordeste (SO-NE).  
Fonte: Weber et al. (2024).

Para a região dos Campos de Cima da Serra, a aplicação do efeito do *hillshade* (representação da sombra e do relevo) nas imagens de satélites valoriza substancialmente a visualização da presença de lineamentos geológicos com direção sudoeste-nordeste (SO-NE) (Figura 3.3).

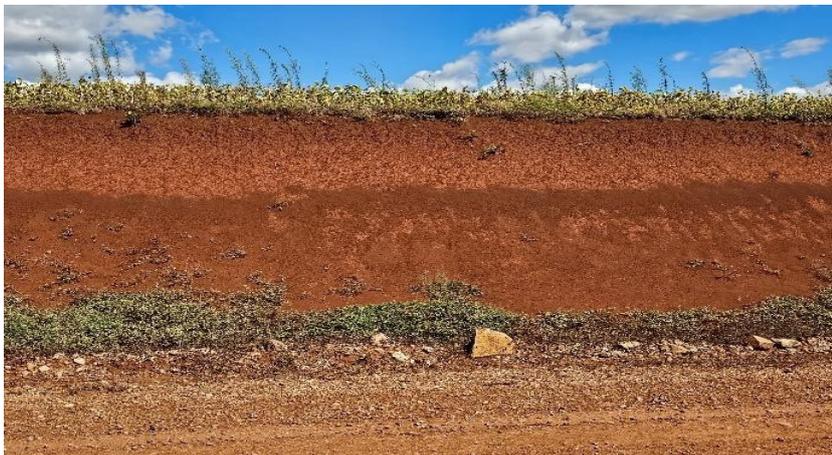
**Figura 3.4.** Latossolo Bruno Distroférico típico, região de Muitos Capões.

Devido ao menor grau de dissecação dessa província em relação à Patamarizada, sobre as rochas eruptivas verifica-se o domínio de solos profundos, argilosos ou muito argilosos com estruturas granulares (Latosolos) (Figura 3.4). A exemplo, para a região dos Campos de Cima da

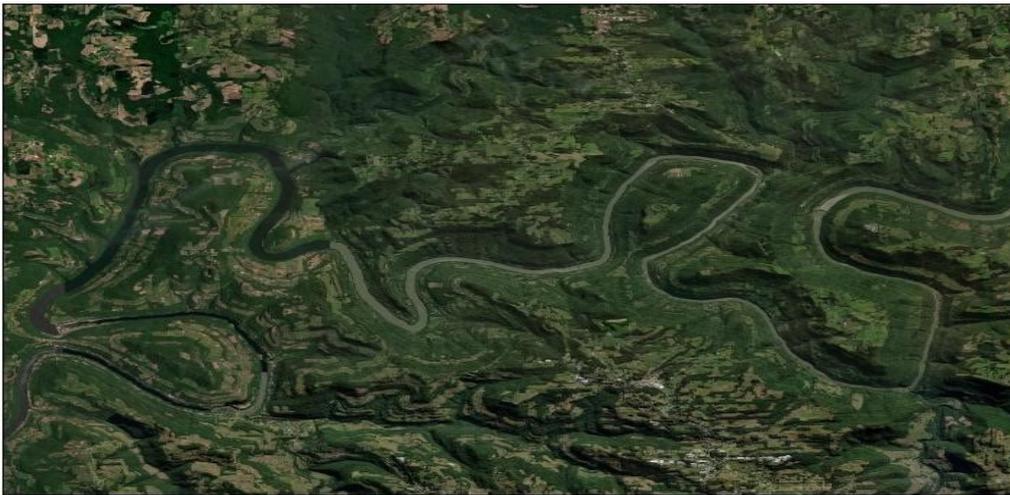
**Figura 3.5.** Padrão de leito meandrante encaixado do Rio das Antas, região de Bento Gonçalves. Fonte: Environmental Systems Research Institute (2023).

O agente responsável por essa dissecação é o Rio das Antas, cujo nível hierárquico fluvial é de 6ª ordem, exibindo padrão de leito do tipo meandrante encaixado, padrão que evidencia uma esculturalização fluvial em ambiente com forte controle estrutural (Figura 3.5).

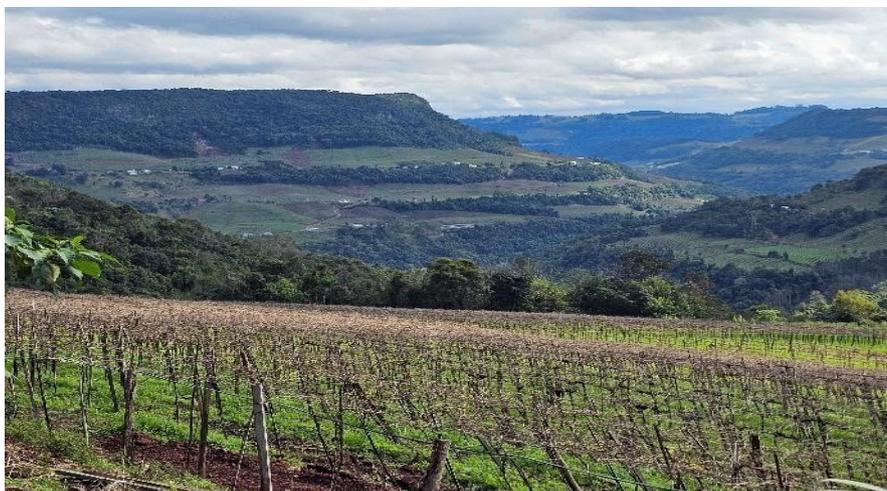
**Figura 3.6.** Aspecto da província patamarizada constituída por patamares no vale do Rio das Antas, região de Tuiuti, município de Bento Gonçalves, RS.

As feições de encosta dessa província revelam aspectos ímpares de inflexão e deflexão que se alternam ao longo da encosta, ensejando verdadeiros patamares (Figura 3.6), herança de uma evolução de paisagens que acontece sobre diferentes derrames de rochas eruptivas (Curcio et al., 2024).

Como já comentado, longitudinalmente a encosta da província patamarizada é constituída por inúmeras seções, assemelhadas a patamares ou degraus (Figuras 3.6 e 3.7), nominadas como rampas erosional e coluvionar (Curcio et al., 2024). Essa feição patamarizada retrata relações estruturoescolturaes decorrentes da ação climática sobre os vários derrames que constituem os pacotes vulcânicos.

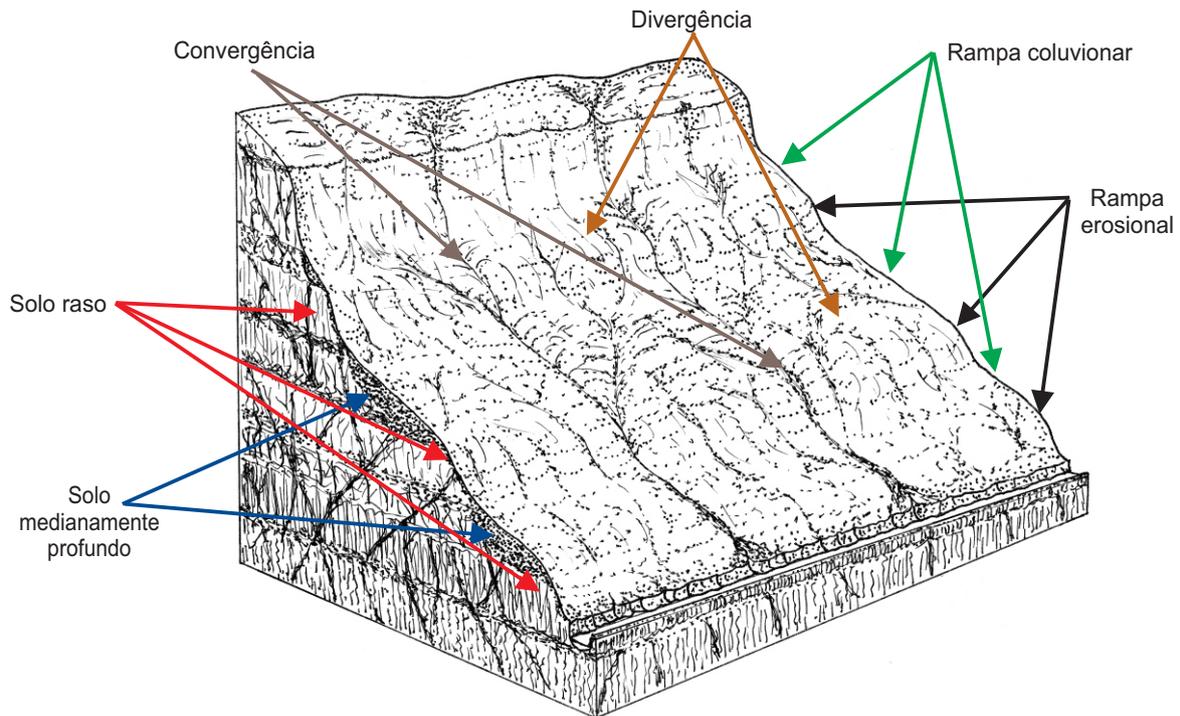
**Figura 3.7.** Província patamarizada constituída por rampas erosionais e coluvionares, respectivamente, com solos rasos e medianamente profundos.  
Ilustração: Gustavo Ribas Curcio.

As encostas dessa província possuem uma sucessão de patamares, nos quais se alojam as rampas erosionais e coluvionares (Figura 3.7). Os contrastes geomorfológicos dessas rampas estão apoiados, principalmente, em discrepantes declividades alternantes e os seus respectivos comprimentos. Assim, nas rampas erosionais, que são mais curtas,

dição que revela altos e baixos topográficos importantes, uma vez que delineiam zonas de convergência e divergência hidrológica nas encostas (Figura 3.7). Essa resultante é significativa sob o ponto de vista hidrológico, pois ficam estabelecidas as "linhas de convergência hídrica" na encosta, podendo essas, a depender do seu grau de incisão, da pujança da surgência da nascente à montante, além da quantidade e distribuição de chuvas, assumirem a feição de leito fluvial, permanente ou temporário. Normalmente, canais temporários, sejam intermitentes ou efêmeros, possuem menor grau de incisão dos que os canais perenes.

(Figura 3.7). A começar pelas larguras das cumeeiras e respectivos relevos de composição, pois o armazenamento e a condução de água estão relacionados, em grande parte, com as formas de relevo e as profundidades dos solos constituintes. A exemplo, quanto menor a largura das cumeeiras, maior será a probabilidade de os solos apresentarem pequenas espessuras, portanto, menor capacidade de armazenamento de água (Figura 3.7). Na sequência da encosta, logo a jusante, deve ser observado e analisado se há a presença de relevo escarpado, onde se verifica a dominância de rocha exposta, e, mais, se o comprimento da escarpa é expressivo. Em caso afirmativo, já é possível afirmar que devido aos baixos potenciais de armazenamento de água, têm-se duas feições geomórficas (cumeeira e escarpa), com alta predisposição para transmitir fluxos hídricos rapidamente e em grande quantidade para a rampa erosional logo abaixo, a depender da intensidade pluviométrica.

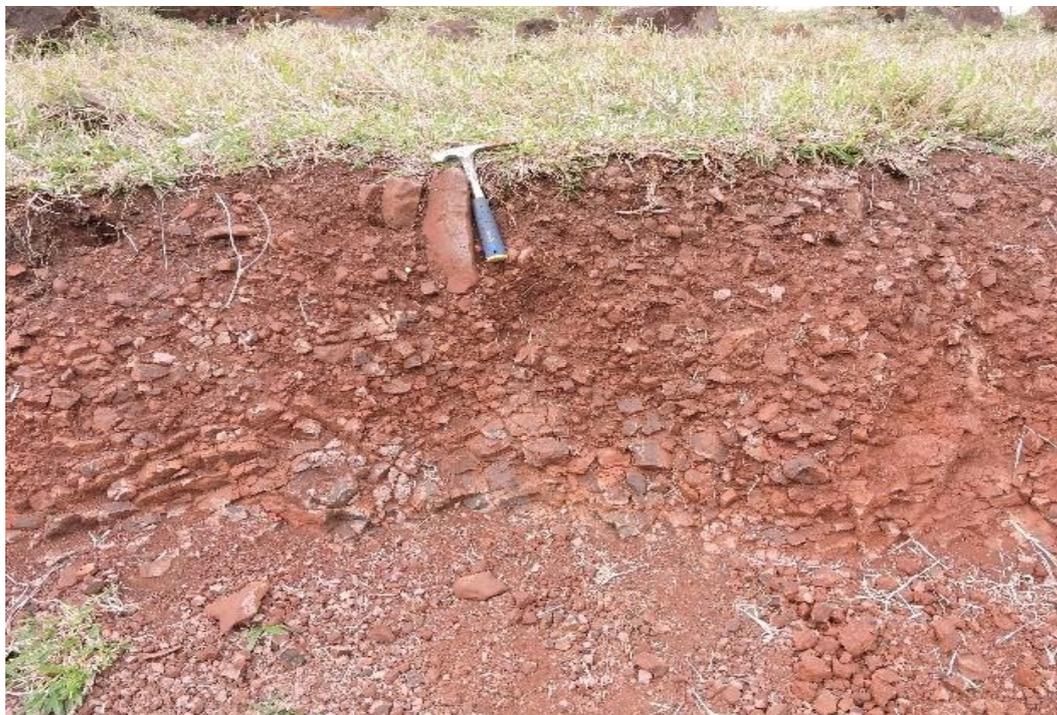
**Figura 3.8.** Neossolo Regolítico Eutrófico leptofragmentário.

Nas rampas erosionais, com maior declive, são registrados os Neossolos Regolíticos e Neossolos Litólicos, ambos associados intimamente com afloramentos de rochas (Figura 3.8).

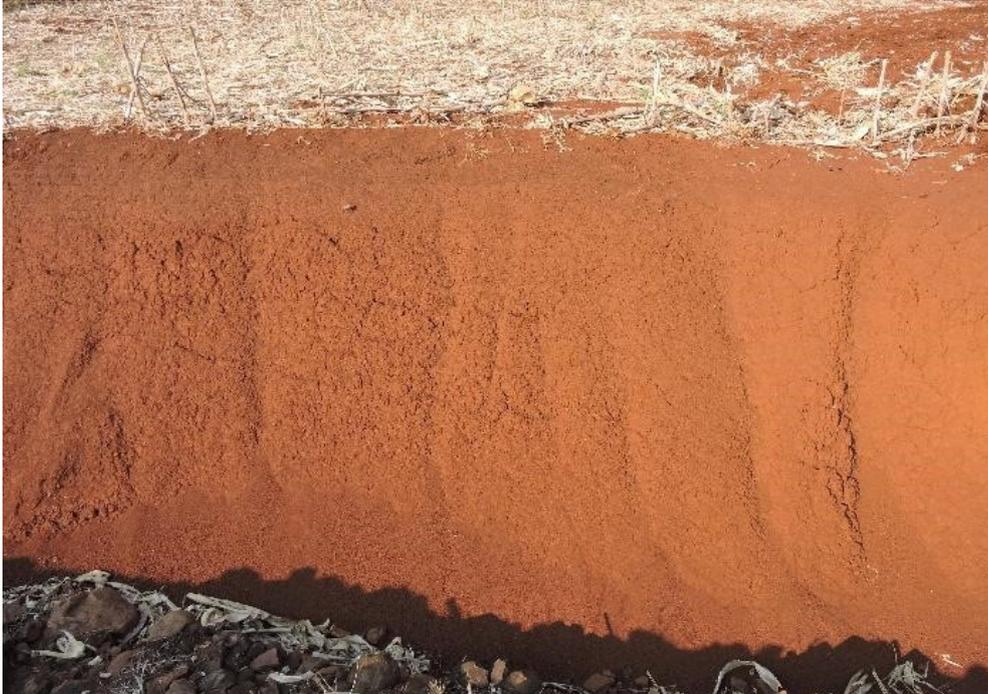
Figura 3.9. Talude de estrada com aspecto rendilhado com caneluras em Nitossolo Vermelho.

estrutura em blocos (Figura 3.9). O caráter férrico presente expressa os teores de  $\text{Fe}_2\text{O}_3$  (pelo  $\text{H}_2\text{SO}_4$ )  $\geq 18$  e  $< 36$  decagramas (dag) por quilo (Santos et al., 2018), herança litotípica que interfere na mineralogia, estrutura, características do complexo sortivo, entre outros. A maior atividade da fração argila

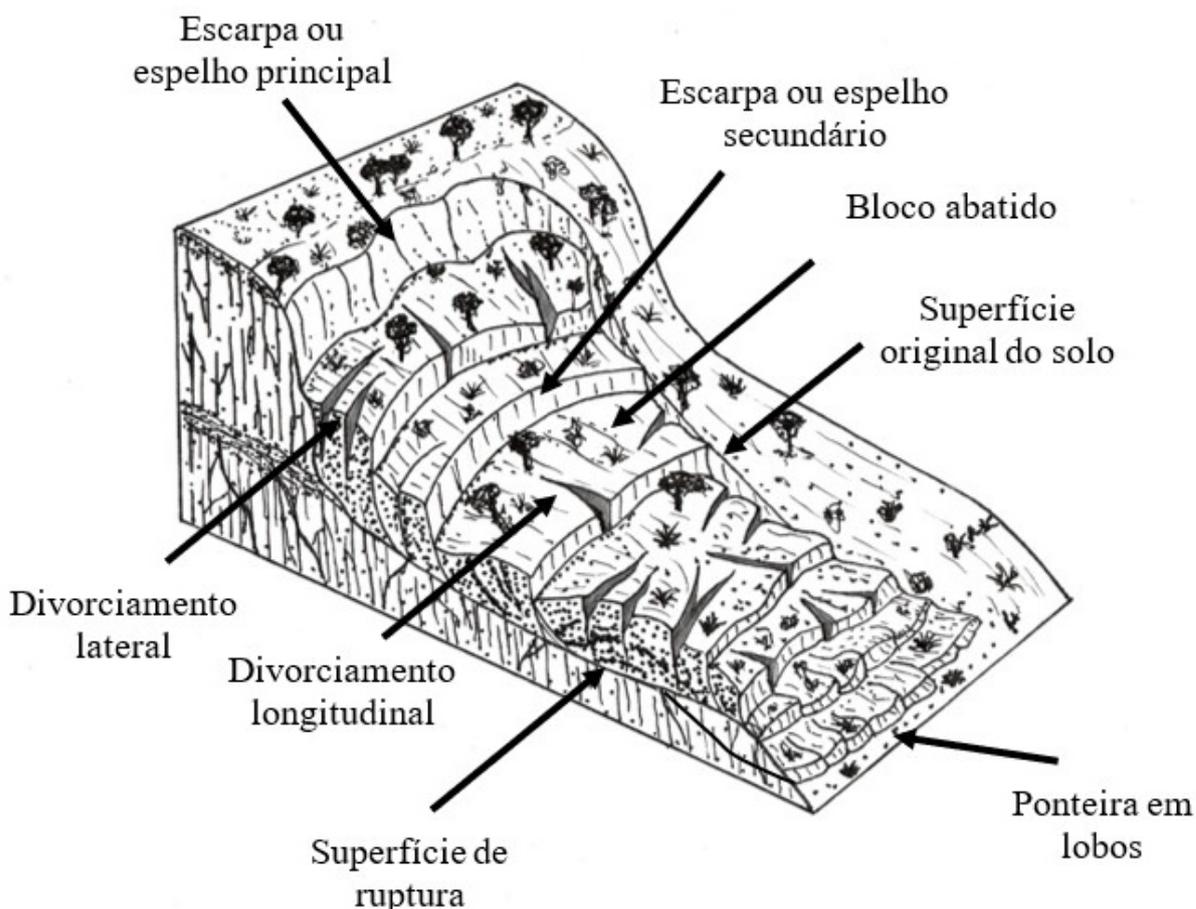
**Figura 3.10.** Representação esquemática de fluxo de massa, abatimento de blocos.  
Ilustração: Gustavo Ribas Curcio.

Os blocos de abatimento apresentavam forte fragmentação transversal e longitudinal (zonas de divorciamento), em toda a sua extensão (Figura 3.10).

Nesse contexto, foi verificado que as zonas de divorciamento se encontram com menor espaçamento e com espelhos de menor altura à jusante. Contrariamente, em direção ao início de seu corpo, à montante, as superfícies de divorciamento encontram-se mais espessas, gerando zonas de forte distensibilidade com presença de espelhos de grande altura. Também ficou muito evidente nas análises efetuadas ao longo do curso do movimento, o efeito da movimentação de blocos à jusante de forma independente (despareados lateralmente), proporcionando elevações e subsidências da

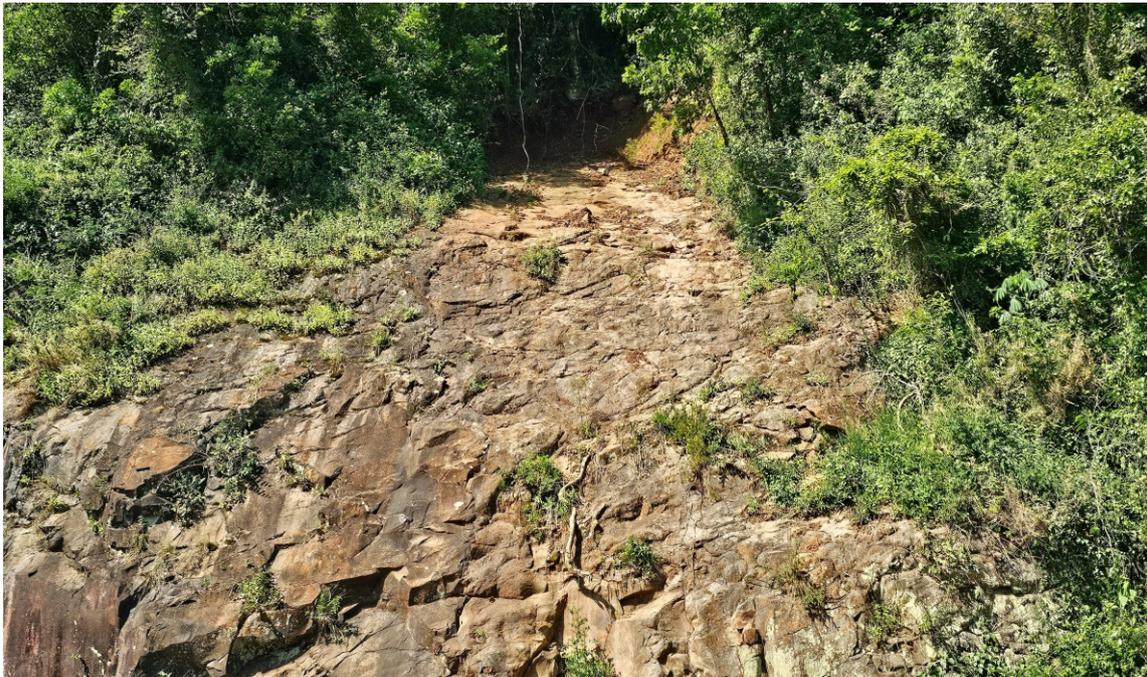
**Figura 3.11.** Assinatura de fluxo de massa em Neossolo Litólico com contato lítico.

atingem rapidamente a consistência do solo no "limite de liquidez" (Figura 3.11). Menores espessuras dos solos e topografias diferenciadas do leito rochoso afetam o fluxo de água em subsuperfície (Doolittle et al., 2012), condições típicas das paisagens patamarizadas gaúchas. Assim, pode-se pensar que a rampa erosional possui forte caráter de transmissão de fluxos

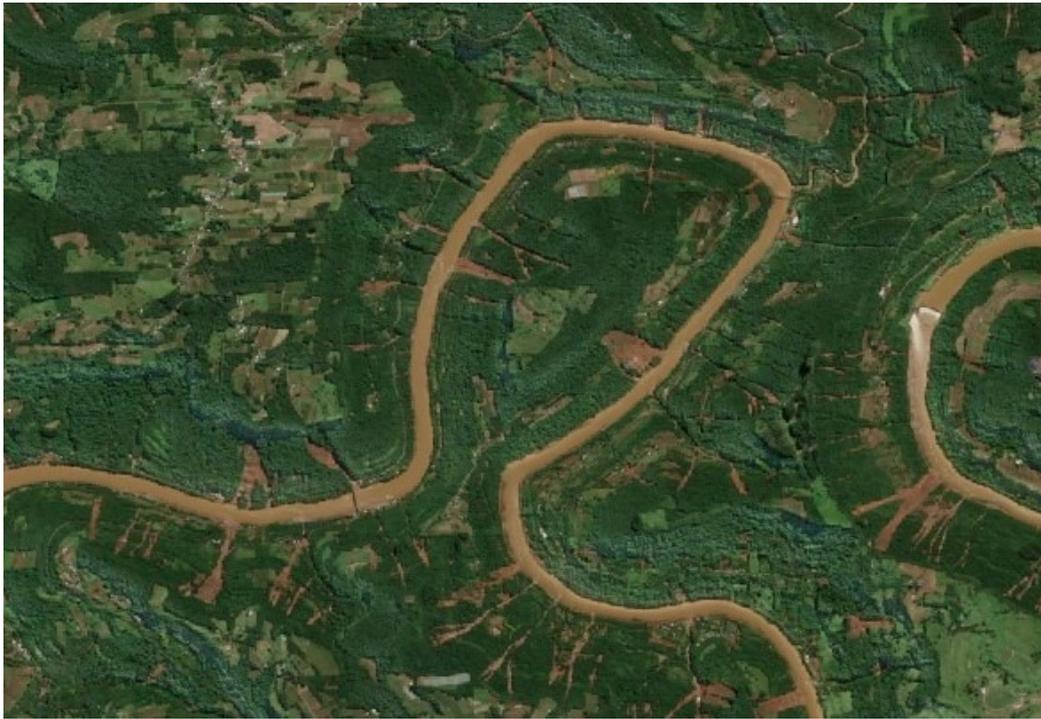
**Figura 3.12.** Assinaturas da grande quantidade de fluxos de massa detrítica ocorridos nas encostas do vale do Rio das Antas, Bento Gonçalves/Veranópolis, RS.  
Fonte: Copernicus data space ecosystem (2024).

Sem dúvida alguma, os fluxos de massa chamaram a atenção não somente pelas variações de intensidade e quantidade, mas também por suas consequências marcantes nas encostas e nas planícies (Figura 3.12).

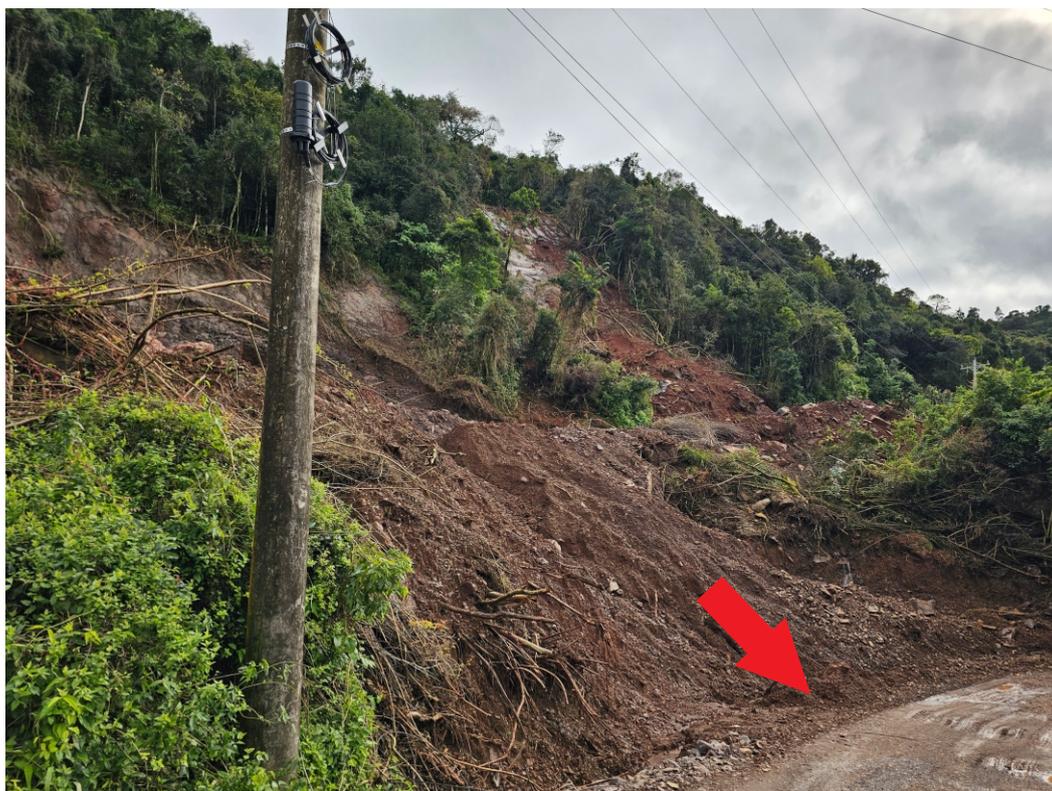
**Figura 3.13.** Estrada plotada na superfície de deflexão, final da rampa erosional (indicada com uma seta) e início da rampa coluvionar, zona propensa ao fluxo de massa.

Na discussão do planejamento das estradas em província patamarizada, cabe destacar que essa não deve ser plotada próxima da superfície de deflexão (entre o final da rampa erosional e o começo da rampa coluvionar) como foi identificado algumas vezes, coincidentemente, onde se tinham presentes situações de fluxo de massa (Figura 3.13).

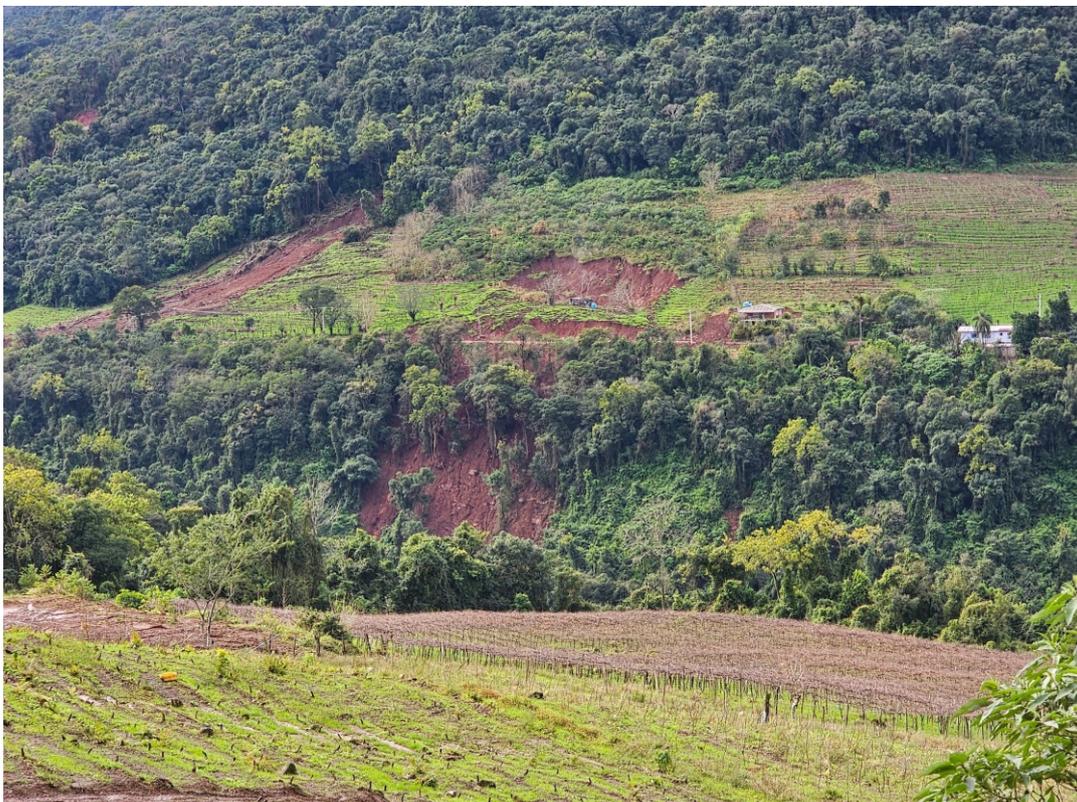
**Figura 3.14.** Plotação de estrada ao final da rampa coluvionar, muito próxima à rampa erosional a jusante.

Da mesma forma, sugere-se evitar a construção da estrada ao final da rampa coluvionar, pois qualquer instabilidade na rampa erosional a jusante colocará em risco a estrada e respectivos transeuntes em função de remontes erosivos (Figura 3.14).

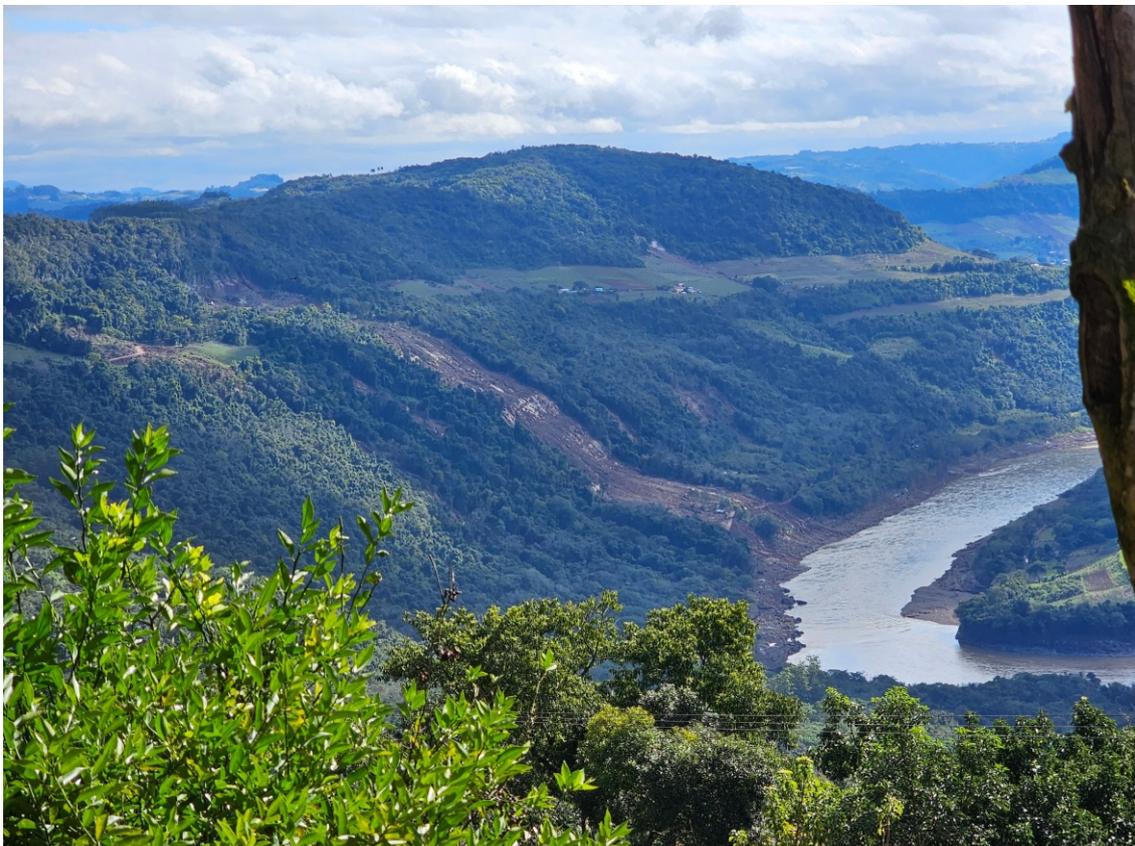
**Figura 3.15.** Fluxo de massa no Rio das Antas.

Na localidade de Tuiuti, município de Bento Gonçalves, foram registrados inúmeros fluxos, de dimensões diversas. Vários deles começam praticamente no topo das encostas e prolongam-se até o Rio das Antas (Figura 3.15).

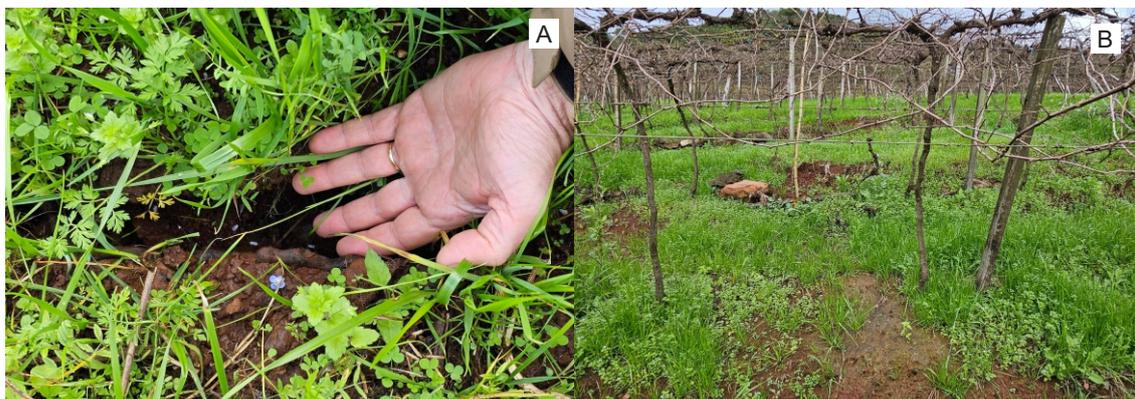
**Figura 3.16.** Zona de divorciamento (A) e zona de espelho (B) nos solos sob cultivo de videira, localidade de Tuiuti, município de Bento Gonçalves, RS.

As zonas de divorciamento ficam evidentes na superfície do solo e se caracterizam, para os locais examinados, pelo aparecimento de fendas com 2 a 15 cm de largura (zona de divorciamento) (Figura 3.16A), enquanto os espelhos ficam evidentes pela presença de pequenos gradientes altimétricos (zona de espelho) com exposição de corte de solo em sua superfície na faixa de 20 a 50 cm (Figura 3.16B).

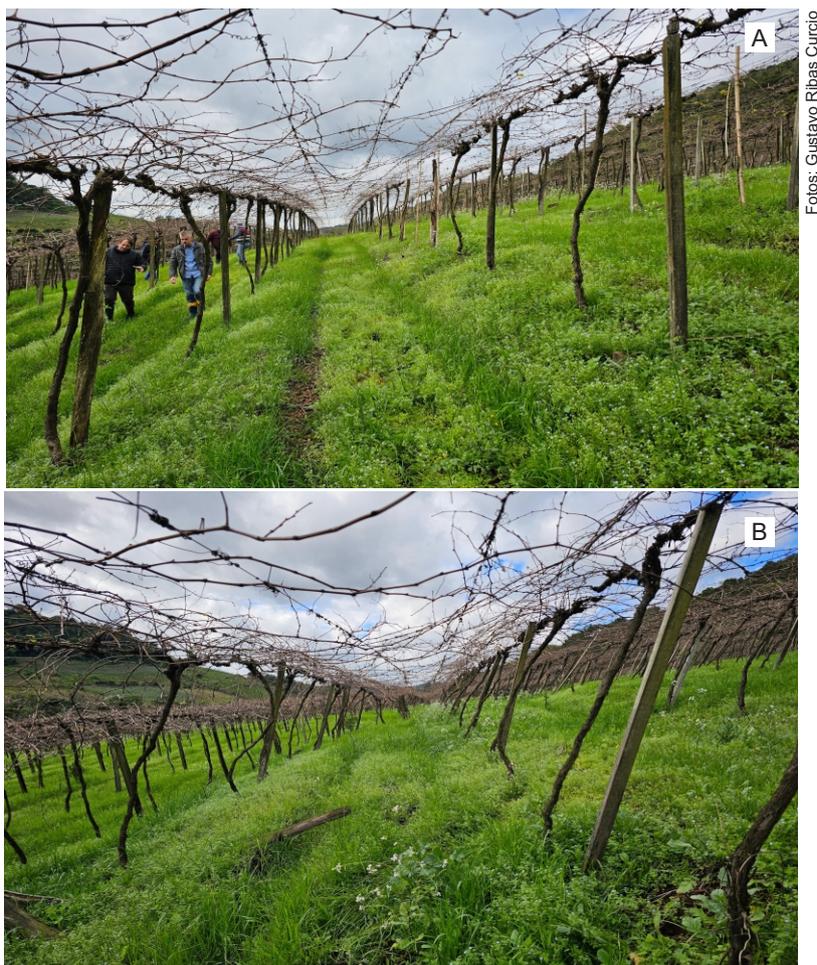
**Figura 3.17.** Aspectos de parreiral normal (A) e parreiral com *creep* (B).

Em áreas com presença de viticultura, o reconhecimento também se torna fácil tendo a queda, ou somente a inclinação parcial dos parreirais em diferentes graus (Figuras 3.17 A e B).

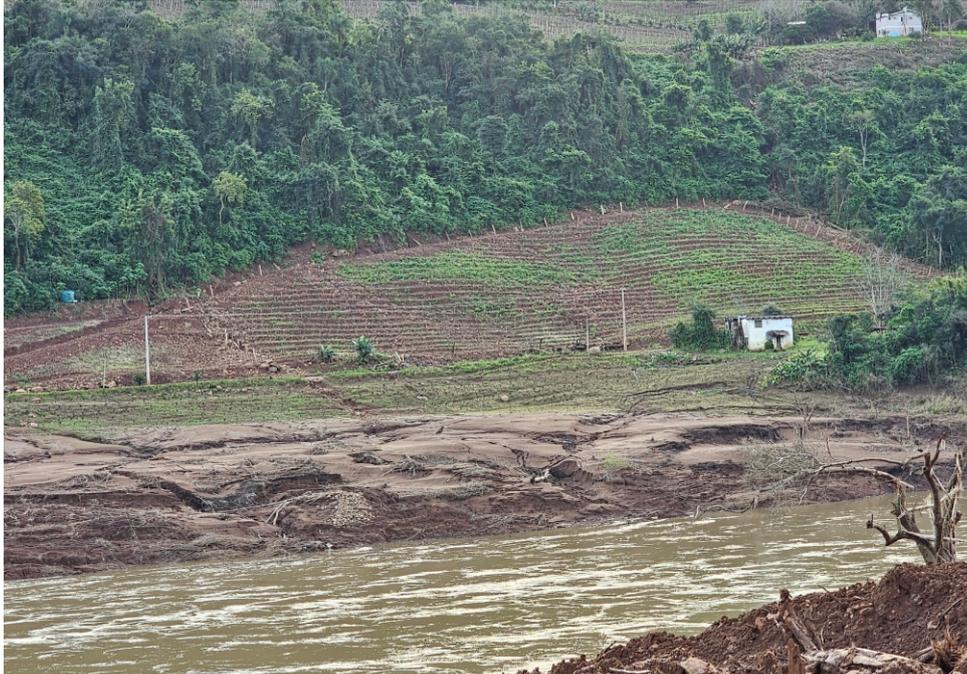
**Figura 3.18.** Processo de corrosão de talude fluvial, Rio da Antas, próximo da localidade de Alcântara, município de Bento Gonçalves, RS.

Dessa forma, durante a catástrofe, o exponencial aumento da vazão fluvial do citado rio, com alta viscosidade, incorreu em aumento da capacidade e competência fluvial, ampliando a sua capacidade devastadora. Durante a campanha diagnóstica, além de se evidenciar a corrosão de taludes, com total remoção da floresta fluvial, foi possível observar o processo de divorciamento entre encosta e planície fluvial a praticamente 30 m de distância do leito fluvial (Figura 3.18).

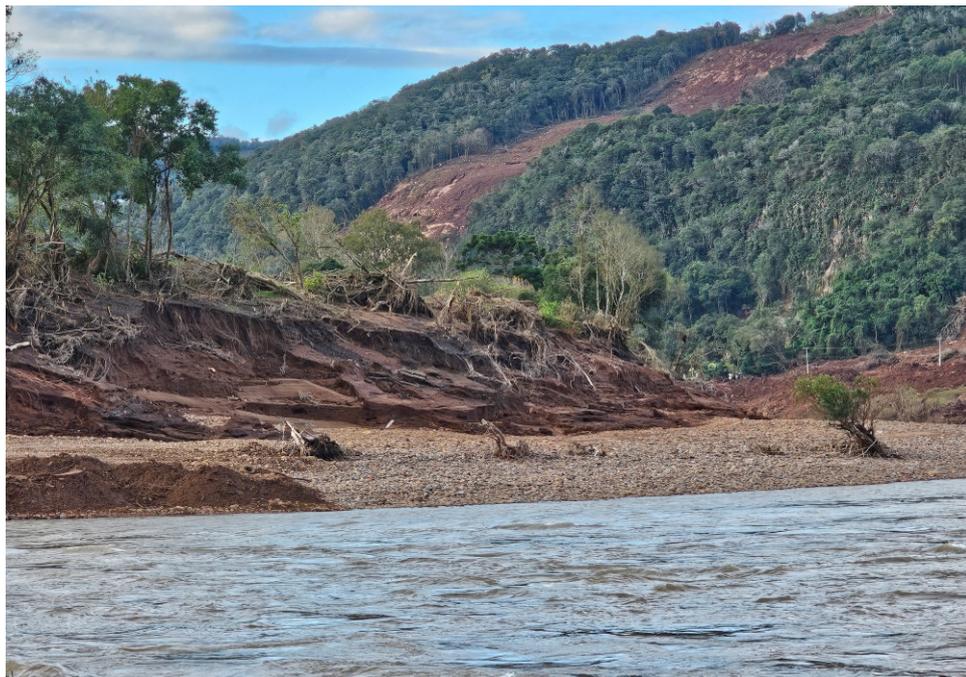
**Figura 3.19.** Retirada dos Neossolos Flúvicos da superfície de agradação, com presença de relictuais taludes solapados, localidade de Alcântara, município de Bento Gonçalves, RS.

A dinâmica de solapamento de base dos taludes foi intensificada sobremaneira, a tal ponto de ser identificada tanto em superfície de degradação, como em superfície de agradação fluvial. Houve, inclusive, a detecção da retirada total de solos constituintes da superfície de agradação (Neossolos Flúvicos), fato extremo que caracteriza a energia magnificada e convulsionada do fluxo hidrológico (Figura 3.19).
