Geotecnologias e infiltração de água no solo aplicadas ao redimensionamento de terraços em uma bacia hidrográfica na região oeste do Paraná

# **Documentos 480**

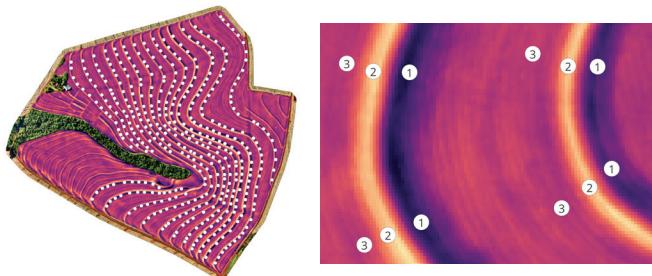
**Figura 2.** Distribuição dos pontos de amostragem (420), ao longo de 14 terraços e recorte da imagem mostrando a estratégia de amostragem nas posições do canal (1), crista (2) e entre terraços (3). As figuras representam a diferença entre o MDE original e suavizado de 2024, após a reforma dos terraços.

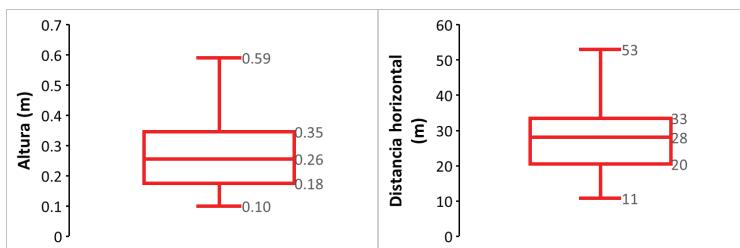
**Figura 5.** Distribuição por quartis dos valores de altura e distância horizontal entre terraços, em 2017, na área estudada.

Em 2017, a altura dos terraços apresentou mediana de 0,26 m, primeiro quartil de 0,18 m e terceiro quartil de 0,35 m (Figura 5), indicando que os terraços poderiam estar comprometidos em relação à sua capacidade de armazenamento de água. A distância horizontal entre os terraços apresentou mediana de 28 m, primeiro quartil de 20 m e terceiro quartil de 33 m, o que, como relatado pelo próprio produtor, trazia dificuldades para o ordenamento do tráfego de máquinas, em especial das operações de colheita, gerando tráfego adicional em vários pontos do talhão.

A comparação dos dados de altura dos terraços mostra que a mediana passou de 0,26 m em 2017 (Figura 5) para 0,72 m em 2024 (Figura 16), o que está coerente com o redimensionamento dos terraços, devido à necessidade de aumentar a capacidade de armazenamento de água com a redução do número de terraços de 43 para 29. A Figura 17 mostra as alterações da configuração de terraços em função dos valores das medianas de altura observadas em 2017 e 2024. A área da seção dos terraços na configuração apresentada passou de 0,6 m<sup>2</sup> para 5,1 m<sup>2</sup>.

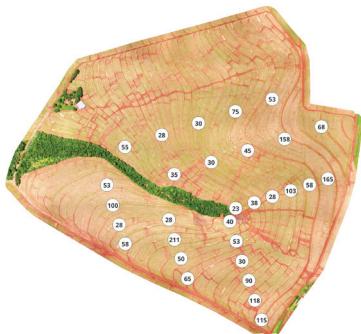
**Figura 6.** Variabilidade espacial da taxa de infiltração estável (mm/h) (TIE), avaliada em agosto de 2017.

A TIE média do talhão foi de 68 mm/h, com mediana de 53 mm/h e valores máximos e mínimos de 210 mm/h e 23 mm/h, respectivamente (Figura 6). As regiões de menor infiltração foram aquelas associadas com as menores cotas e maiores declividades, coincidindo com o ambiente de transição entre a classe do Latossolo para o Nitossolo. Os dados demonstram que apenas 17% dos pontos amostrados apresentaram TIE menor do que 30 mm/h.

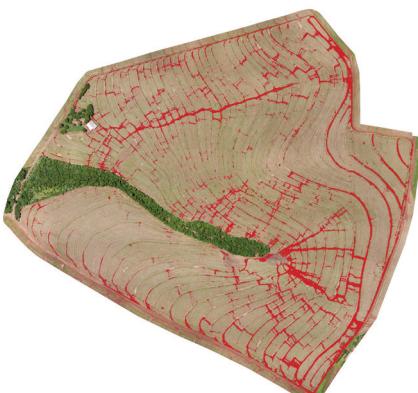
**Figura 7.** Imagem aérea utilizada para a estimativa da área atingida pelo transporte e pela deposição de sedimentos. Limiar definido a partir do índice normalizado das bandas vermelha e azul.

A área total do talhão foi de 115 ha e a área atingida pelos processos de transporte e deposição representaram, aproximadamente, 15 ha, ou 13% da área (Figura 7). Inspeções no local após a ocorrência do evento de chuva intensa sugerem que houve perda de uma camada superficial de, no mínimo, 0,05 m, uma vez que era visível a presença do fundo do sulco de semeadura. A profundidade atingida pelo sulco de semeadura pode chegar a 0,08 m, quando se utiliza o facão de corte na semeadora, como é o caso na propriedade. Com base na área atingida e a espessura da camada perdida, estima-se que houve o transporte de, aproximadamente, 7.500 m<sup>3</sup> de solo. As perdas mais importantes foram concentradas em áreas com formatos côncavos convergentes. As vertentes côncavas convergentes são as mais suscetíveis à erosão devido à concentração e à aceleração do fluxo de água.

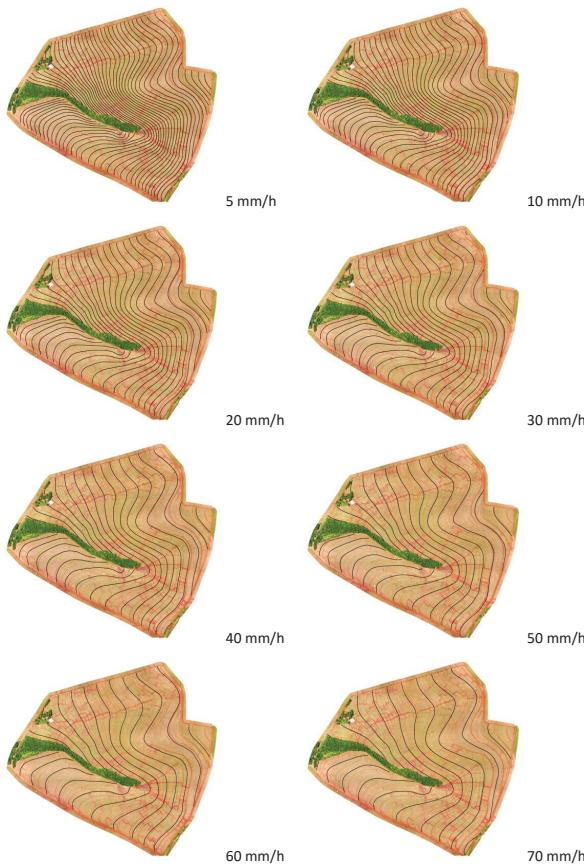
**Figura 8.** Simulações de alocação de terraços na área estudada em função de diferentes taxas de infiltração estável (TIE) (5 mm/h, 10 mm/h, 20 mm/h, 30 mm/h, 40 mm/h, 50 mm/h, 60 mm/h e 70 mm/h) e período de retorno de 10 anos. Altura dos terraços: 0,5 m.

(Figuras 8 e 9). Os maiores incrementos no número de terraços, associados com o aumento no período de retorno, também ocorreram para valores de TIE abaixo de 30 mm/h, chegando a aumentar em até oito terraços com a TIE de 5 mm/h. Estrategicamente, observa-se que aumentos da TIE conferem grandes benefícios do ponto de vista do balanço hidrológico do solo, contribuindo para redução do risco de erosão hídrica.

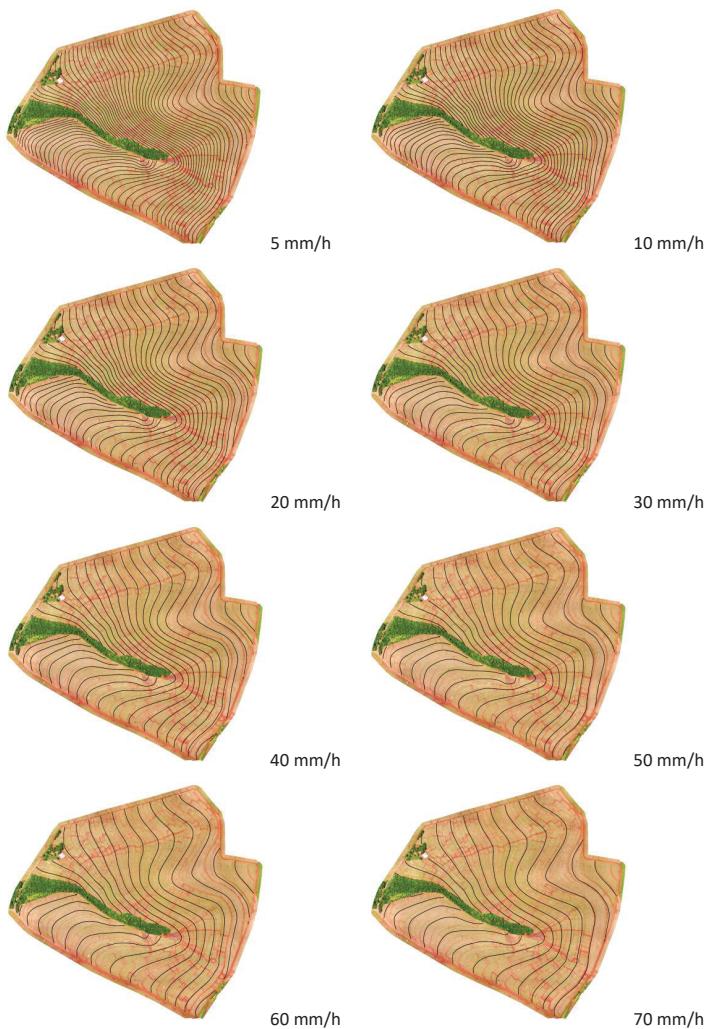
**Figura 9.** Simulações de alocação de terraços na área estudada em função de diferentes taxas de infiltração estável (TIE) (5 mm/h, 10 mm/h, 20 mm/h, 30 mm/h, 40 mm/h, 50 mm/h, 60 mm/h e 70 mm/h) e período de retorno de 25 anos. Altura dos terraços: 0,5 m.

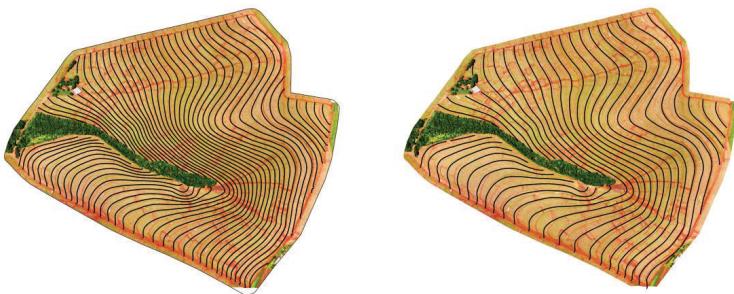
Rufino (1994)

Altura = 0,47 m

Após as simulações, foi selecionada a altura de 60 cm para os terraços, por ser a que mais se aproximou da relação 2:1 em relação ao número de terraços existentes (Figura 10). Além disso, foram utilizados como referência, projetos simulados com os critérios de Rufino (1994) e Lombardi Neto et al. (1994) (Figura 11).

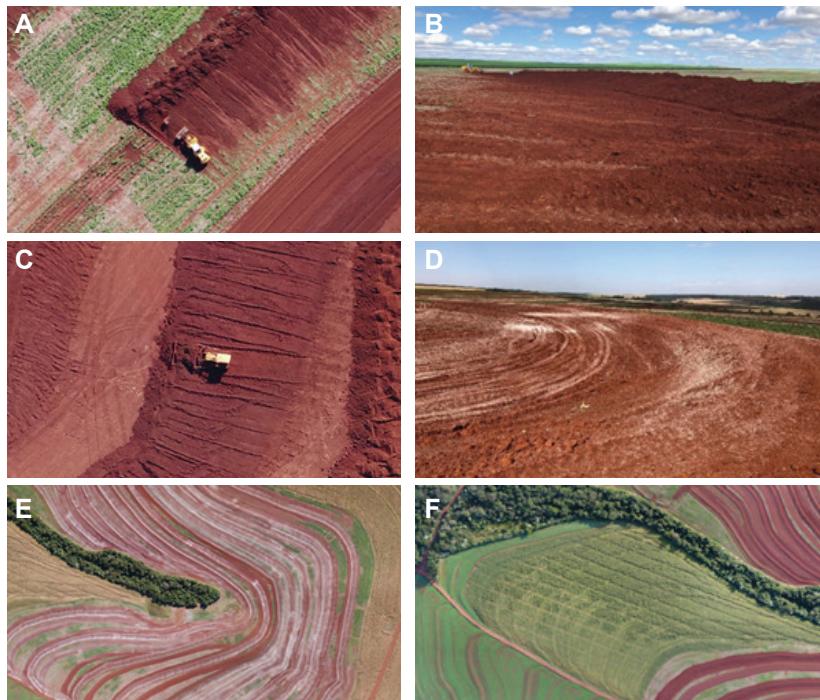
**Figura 12.** Processo de construção dos terraços usando retroescavadeira (A e B) e trator de esteira (C); aplicação de calcário após a finalização dos terraços (D e E); e detalhe da área não alterada pelo projeto (F).

Para implantação do projeto selecionado foi contratada uma empresa de topografia para alocar as cotas dos terraços na posição real no talhão. Após a alocação dos terraços, o processo construtivo foi realizado com o uso de trator de esteira e retroescavadeiras, considerando os volumes expressivos de solo a serem deslocados, como evidenciado pelas imagens apresentadas na Figura 12. Uma questão prática considerada, durante a construção, foi a necessidade de garantir que, após o período de consolidação e estabilização, com duração média de um ano, os terraços alcançassem a altura final de 0,6 m. Para atender a essa condição, a altura inicial de construção foi definida em 0,8 m.

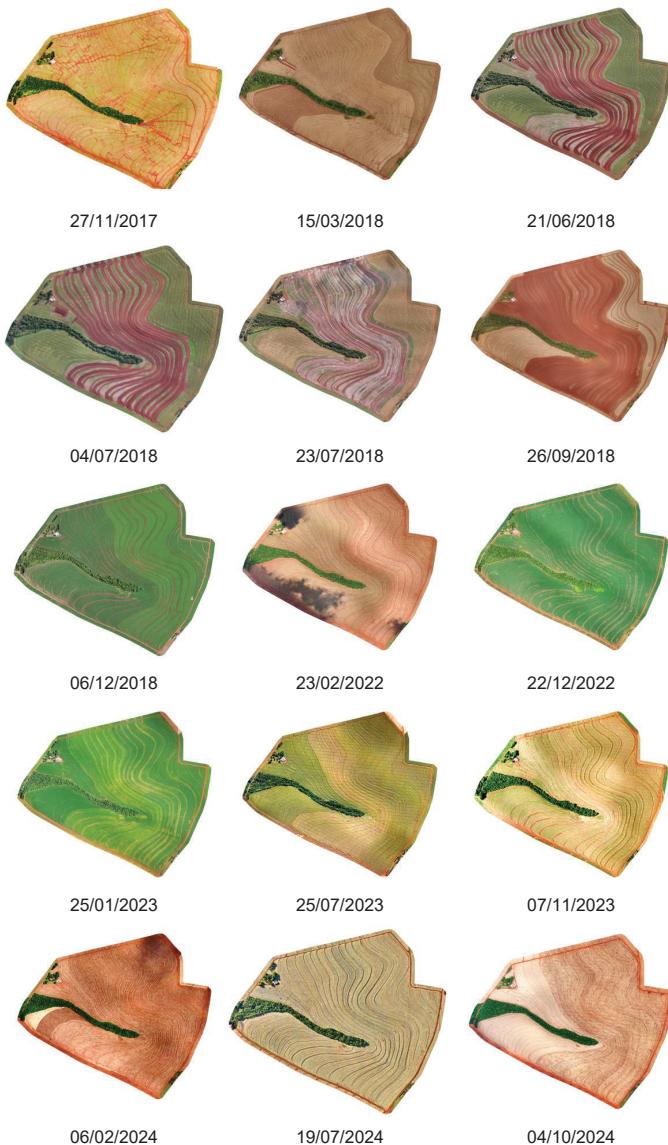
**Figura 13.** Orthomosaicos para monitoramento da área estudada durante o período de 27/11/2017 a 04/10/2024.

A área foi monitorada por imageamento aéreo por drone no período de 27/11/2017 a 04/10/2024 (Figura 13). Na Tabela 4 são apresentados comentários sobre os aspectos relevantes dos processos de reforma retratados nas imagens.

19/07/2024	Colheita de milho, sem sinais aparentes de erosão
04/10/2024	Semeadura da soja, sem sinais aparentes de erosão

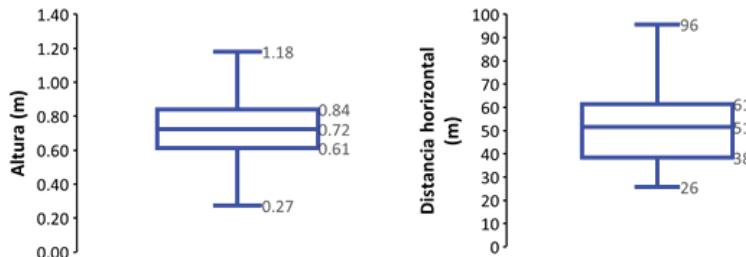
**Figura 16.** Distribuição por quartis dos valores de altura e distância horizontal no talhão em 2024.

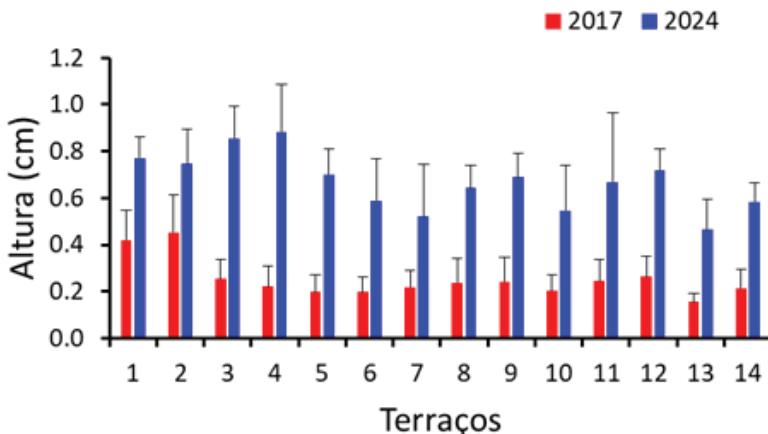
**Figura 18.** Altura média em 14 terraços monitorados em 2017 e 2024, com seus respectivos desvios padrão da média.

A altura e a distribuição por classes de altura (Figuras 18 e 19), mostram que em 2017, 64% dos terraços tinham altura menor do que 0,3 m, reforçando que, apesar da quantidade de terraços presentes na área, sua eficiência estava limitada, devido à falta de manutenção e consequente baixa capacidade de armazenamento de água. De acordo com a simulação, utilizando os critérios definidos por Rufino (1994) e a mesma taxa de infiltração utilizada para o projeto implantado em 2024 (30 mm/h), prevê-se uma altura de terraços de 0,47 m. Por outro lado, a distribuição de classes por altura para 2024, mostra que 88% dos terraços tiveram altura superior a 0,6 m, prevista como a altura final no projeto após a consolidação. Na prática, após seis anos da reforma, 56% dos terraços têm altura mínima de 0,8 m, estando, portanto, superdimensionados em relação ao que estava previsto no projeto.

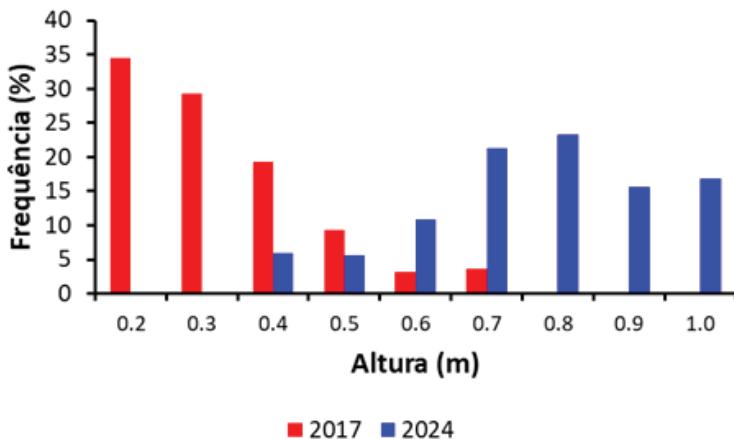
**Figura 19.** Frequência relativa da altura dos terraços em 2017 e 2024.

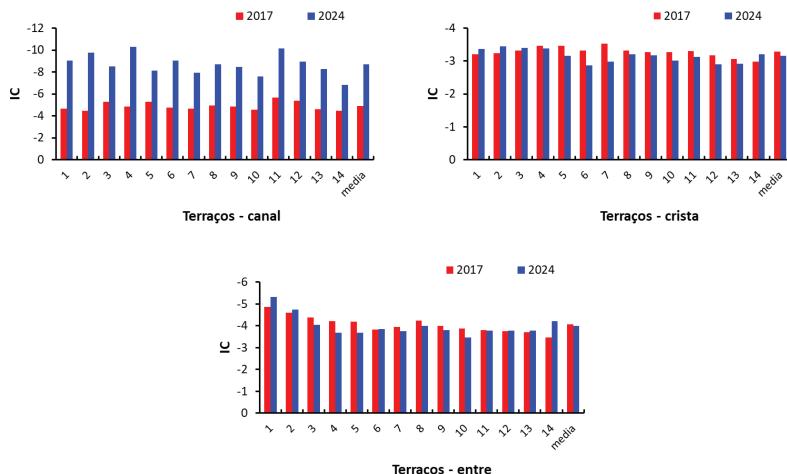
**Figura 21.** Valores médios do índice de conectividade (IC) nas posições do canal, da crista e entre terraços, para 14 terraços, em 2017 e 2024. Número de amostras por posição = 420. As amostras por terraço variaram entre 15 a 41 em função do comprimento do terraço.

A espacialização do IC nas regiões do canal, da crista e entre canais, permitiu um melhor entendimento do processo de terraceamento. Fica claro, pelos dados observados, que o IC na região do canal foi o mais alterado pela reforma dos terraços (Figura 21 e 22). Os valores médios nessa posição passaram de -4,89 em 2017 para -8,69 em 2024. As demais posições, crista e entre terraços, foram praticamente mantidas constantes. Esse comportamento se refletiu em todos os terraços avaliados.

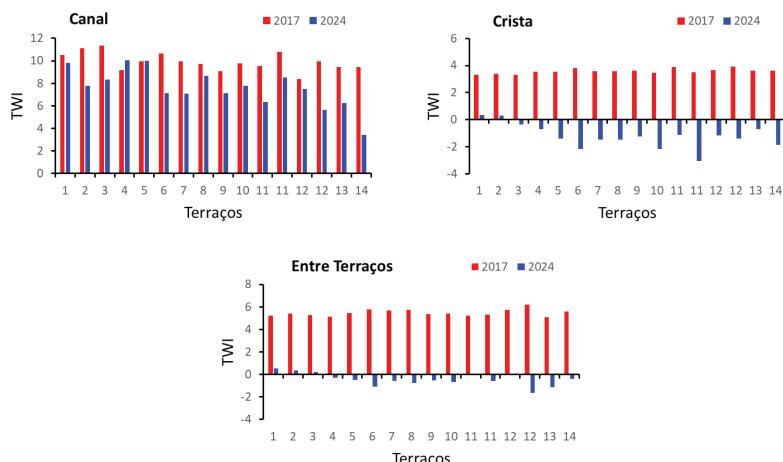
**Figura 26.** Valores médios do Índice de Umidade Topográfica (TWI) em 2017 e 2024 em pontos amostrados nas posições do canal do terraço, crista do terraço e a região entre terraços. A amostragem foi realizada aleatoriamente na área em 14 terraços. Valores médios por terraço.

Verifica-se na Figura 26 que as variações do TWI foram relacionadas com as alterações promovidas na altura e no espaçamento entre os terraços. Para melhor entendimento dos processos envolvidos, foi realizada uma amostragem direcionada em 420 pontos no talhão. Em cada ponto foram amostradas as posições correspondentes ao canal, à crista e à região entre terraços.

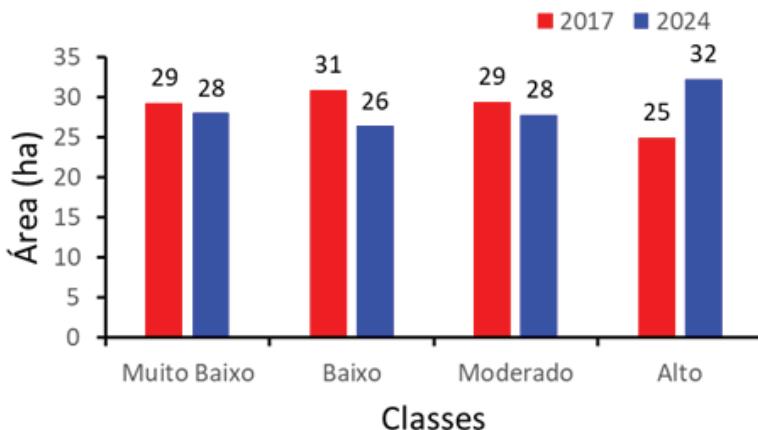
**Figura 27.** Área ocupada por classes do índice de umidade topográfica (TWI) em 2017 e 2024.

Classes	Intervalo	Descrição
Muito Baixa	<4,19	Áreas com pouca umidade, típicas da crista e taludes de terraços
Baixa	4,19≤TWI<5,16	Áreas com baixa capacidade de retenção de água
Moderada	5,16≤TWI<6,28	Áreas intermediárias, com potencial moderado de acúmulo de água
Alta	>6,28	Áreas úmidas, propensas à retenção de água
