## Caracterização do Meio Físico da Microbacia do Córrego Caixa D'Água Município de Trajano de Morais, RJ

## **Documentos 93**

### **Caracterização do Meio Físico da Microbacia do Córrego Caixa D'Água - Município de Trajano de Moraes/RJ**

Embrapa Solos  
Rio de Janeiro, RJ  
2007

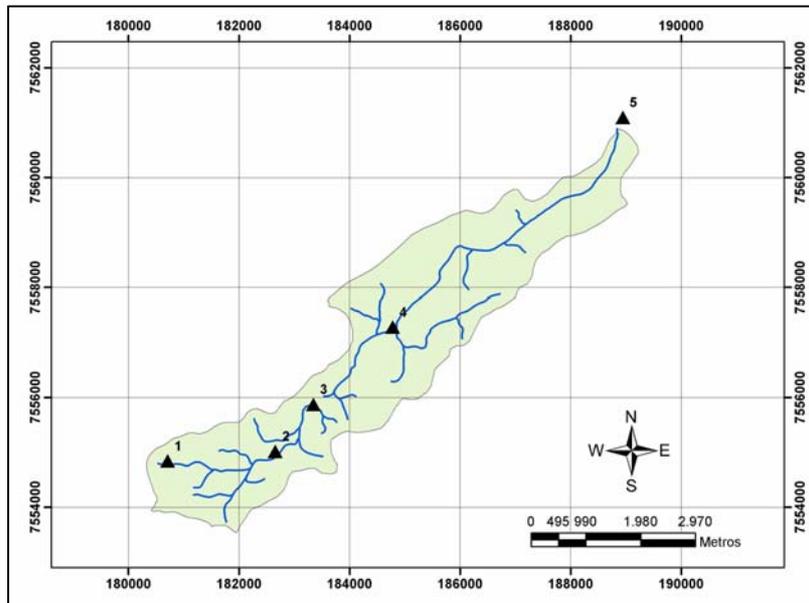
Fig. 2. Pontos de amostragem de água na microbacia em estudo.

Amostras de água foram coletadas pela FEEMA-Campos dos Goytacazes em cinco pontos superficiais ao longo da microbacia do córrego Caixa D'água (Figura 2). O propósito foi fazer uma avaliação prévia do estado de degradação da água da microbacia. Para tal, foram amostrados pontos que pudessem contemplar a poluição advinda de fontes pontuais (principalmente esgotos domésticos) bem como fontes difusas (resíduos agrícolas e sedimento provindo de áreas com solo exposto ou degradadas). A descrição e localização dos pontos encontra-se na Tabela 1. A Figura 3 mostra equipe em campo coletando amostra de água.

**Tabela 1.** Localização dos pontos de amostragem de água na microbacia em estudo.

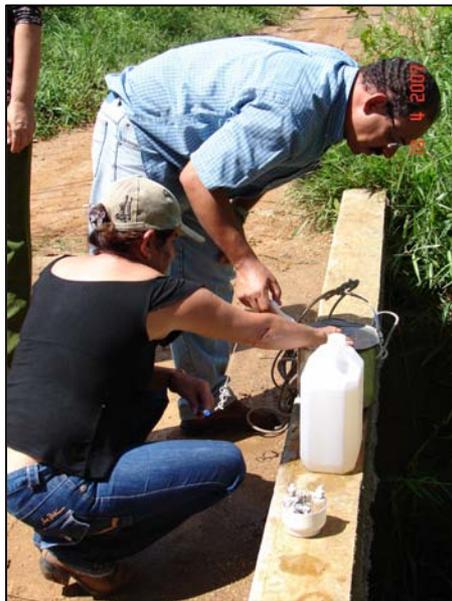
Fig. 3. Coleta de água em campo para análise.

As amostras foram coletadas, acondicionadas e transportadas ao laboratório, tomando-se os cuidados necessários à sua preservação. Foram analisados os parâmetros microbiológicos: Oxigênio Dissolvido (OD), Demanda Bioquímica de Oxigênio (DBO) e Demanda Química de Oxigênio (DQO), Coliformes Totais e Coliformes fecais, também denominados de termotolerantes, além da Turbidez e pH (APHA, 1995).

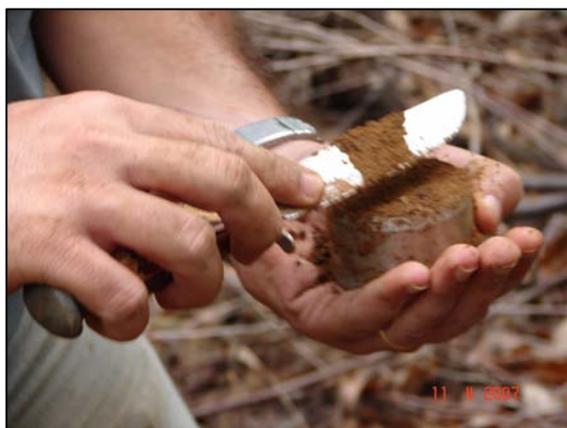
Fig. 4. Coleta de amostra indeformada de solo com anéis volumétricos.

Quanto aos parâmetros físicos as amostras de solo foram do tipo indeformadas com três repetições por porção do terreno, nas profundidades de 0-20 cm e 20-40 cm, utilizando anéis volumétricos para análise de densidade, porosidade total e condutividade hidráulica do solo (Figura 4). Também seguindo a mesma metodologia de amostragem e com o auxílio de um trado holandês foram obtidas amostras deformadas para análise laboratorial de textura, densidade de partículas e umidade do solo (Figura 5). As análises laboratoriais foram realizadas segundo métodos propostos pela Embrapa (1997).

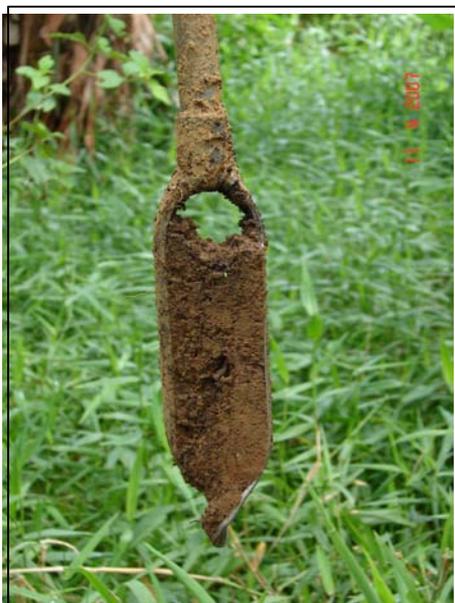
Fig. 5. Coleta de amostra deformada de solo com trado holandês.

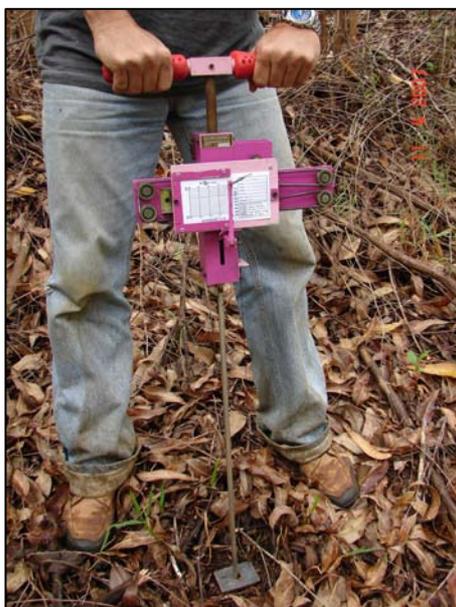
Fig. 6. Medição da resistência do solo à penetração com auxílio de penetrógrafo.

Nos mesmos pontos, foi medida a resistência à penetração com auxílio de um penetrógrafo, que registra a pressão ( $\text{kg}/\text{cm}^2$ ) em diferentes profundidades até 45 cm da superfície do solo (altura do aparelho) (Figura 6). A resistência à penetração é função das propriedades físicas do solo (porosidade, textura, estrutura) e das condições de umidade no instante de medida com o penetrógrafo.

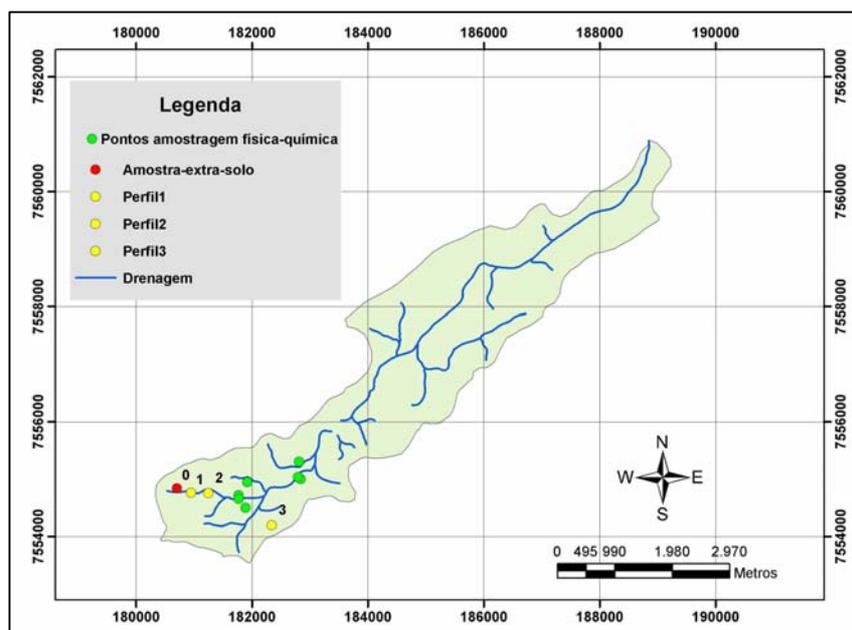
Fig. 7. Pontos dos perfis, da amostras extra e das amostras para caracterização física e química dos solos na microbacia em estudo.

Os pontos onde foram descritos os perfis, bem como onde foram obtidas as amostras extras de solo, encontram-se identificados na Figura 7.

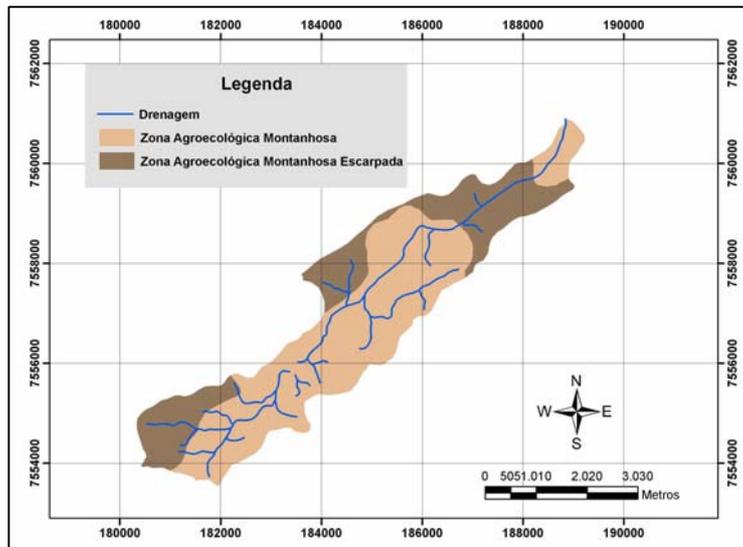
Fig. 8. Zonas Agroecológicas da microbacia do córrego Caixa D'água.

A microbacia Caixa D'água tem sua área majoritariamente dentro da zona agroecológica de relevo montanhoso, ocorrendo também áreas de domínio da zona de relevo escarpado como apresenta a Figura 8. Embora a zona de planícies aluviais esteja localizada fora da área de abrangência da microbacia, convém destacar a presença de planícies de inundação ao longo de alguns trechos das margens do córrego Caixa D'água, o que justifica a descrição das características desta unidade presentes na microbacia estudada.

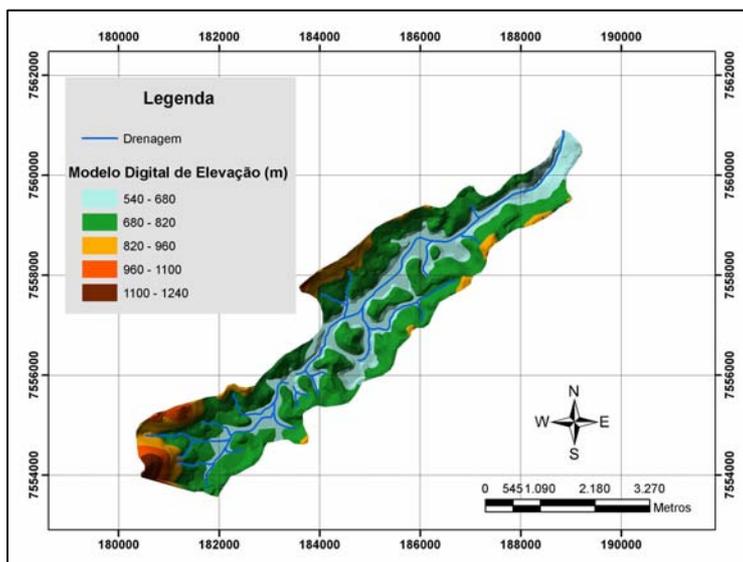
Fig. 9. Modelo Digital de Elevação da microbacia em estudo.

As altitudes nesta microbacia variam aproximadamente entre 540 e 1.240 metros, como pode ser observado no Modelo Digital de Elevação da Figura 9.

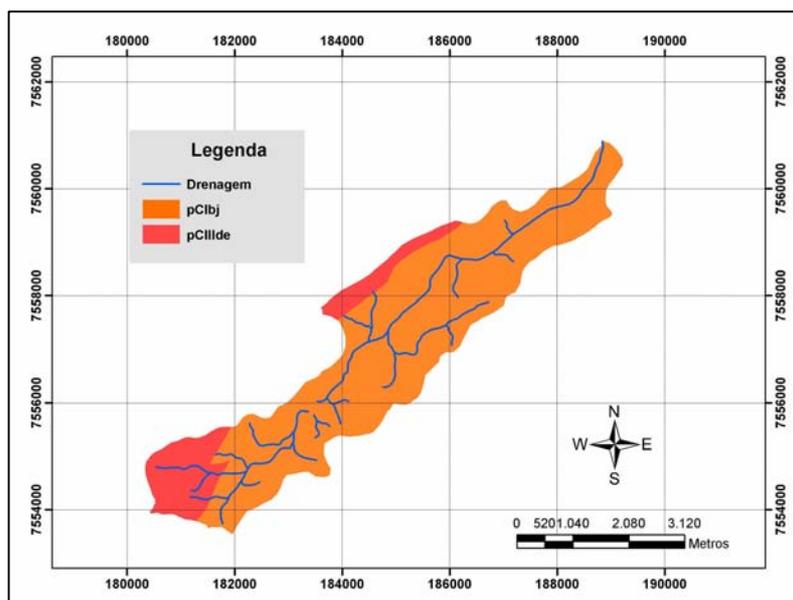
Fig. 12. Mapa Geológico da microbacia do córrego Caixa D'água na escala 1:50.000.

A Figura 12 apresenta um recorte do mapa geológico (DRM, 1978) na escala 1:50.000, para a microbacia do córrego Caixa D'água.

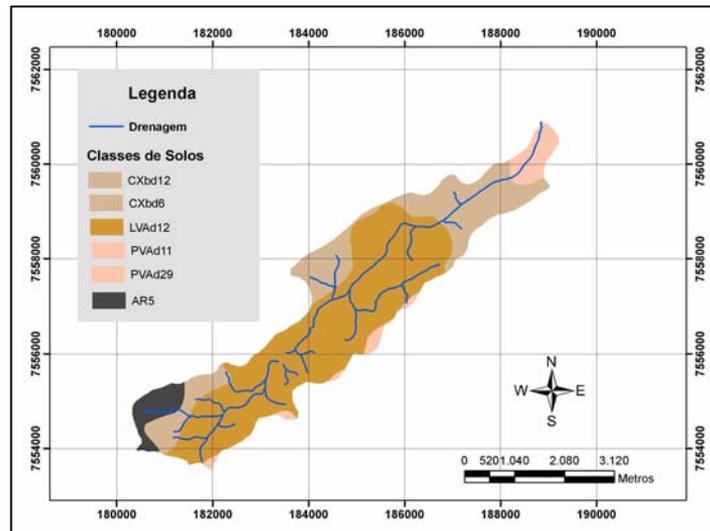
Fig. 13. Mapa de solos da microbacia do córrego Caixa D'água na escala 1:250.000. Fonte: Embrapa (2003a).

A Figura 13 apresenta as classes de solos predominantes na microbacia do córrego Caixa D'água, com base no Mapa de Solos do Estado do Rio de Janeiro, na escala 1:250.000 (EMBRAPA, 2006). Na fase de monitoramento desta microbacia, serão estudados perfis de solos e amostras extras em complemento a fase de caracterização de solos, no sentido de se atender a elaboração do mapa de solos na escala 1:10.000. Este trabalho se iniciou com a descrição de 3 perfis de solos. Estes perfis foram inicialmente descritos como Cambissolos, Perfil 1 (Figura 14) e Perfil 2 (Figura 15) e Latossolo Vermelho Amarelo, Perfil 3 (Figura 16) – cujas descrições de campo podem ser observadas no anexo 1. Porém, para estabelecer os outros níveis de classificação é preciso estar de posse dos resultados analíticos, que estão em fase de conclusão no Laboratório de Análises Física e Química da Embrapa Solos.

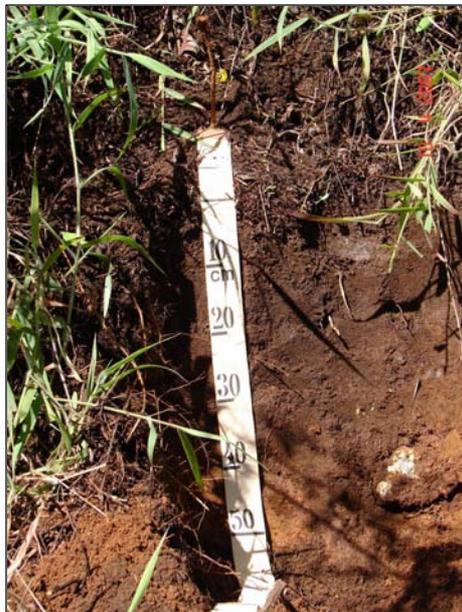
Fig. 14. Perfil 1 de Cambissolo descrito em campo na microbacia do córrego Caixa D'água.

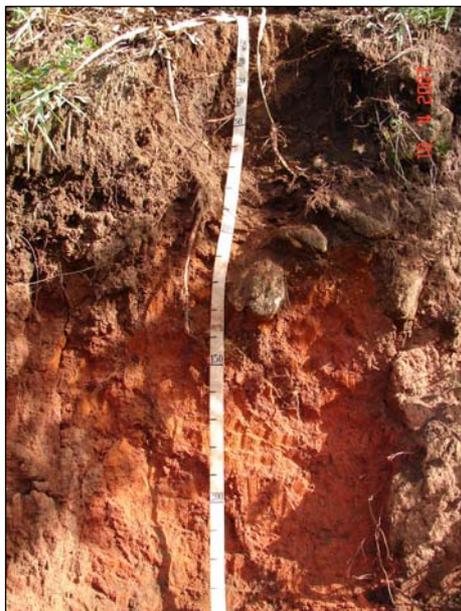
Fig. 15. Perfil 2 de Cambissolo descrito em campo na microbacia do córrego Caixa D'água.

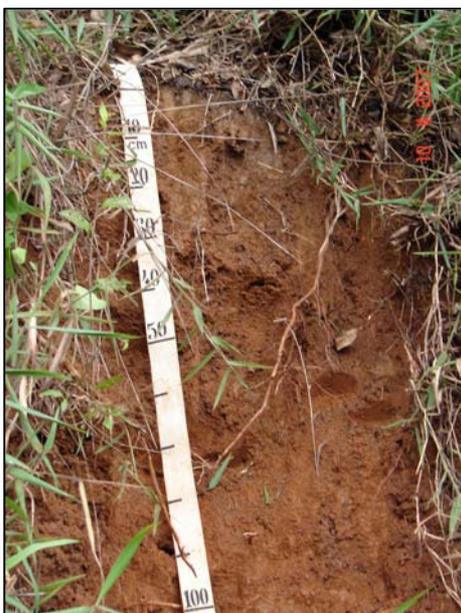
Fig. 16. Perfil 3 de Latossoilo descrito em campo na microbacia do córrego Caixa D'água.

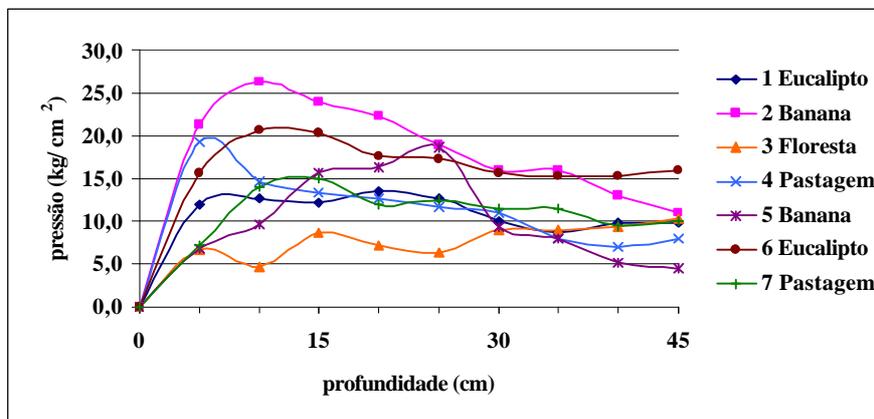
Fig. 17. Resistência à penetração medida com penetrógrafo em função da profundidade do solo em sete locais com diferentes coberturas, com valores médios de três repetições em cada ponto.

- **Resistência à penetração dos solos:** os resultados de resistência penetração mostraram que as médias registradas a cada intervalo de 5 cm na área de cobertura de floresta apresentam os menores valores para a cobertura de floresta natural (Figura 17). As variações de resistência à penetração nos diferentes ambientes não pode ser atribuída apenas à diferença dos tipos de cobertura, uma vez que existem diferentes solos nos locais avaliados. No caso dos locais de baixada, por exemplo, onde há cultivo de bananas, o caso da Banana 2, o solo caracteriza-se pela presença de horizonte glei e elevada proporção de argila. Observa-se também que o solo sob pastagem na profundidade de 0-5 cm apresentou resistência a penetração ligeiramente maior que o eucalipto e bem maior que outra pastagem, banana e floresta estando nos mesmo solo (Latosolo Vermelho Amarelo). Indicando compactação superficial. Já de 15 a 30 cm, Eucalipto e Banana apresentaram valores superiores aos demais e mais afastados dos valores da floresta. Esta relacionado com a profundidade de preparo desse solos para plantio, assim havendo valores superiores a da Floresta. De um modo geral a resposta da densidade do solo face ao uso e manejo do solo estabelecidos na região é semelhante a da resistência a penetração até mesmo justificando seus valores. Ressalta-se, que os resultados da densidade do solo estão em fase de conclusão, assim posteriormente poderemos confirmar esse comportamento.

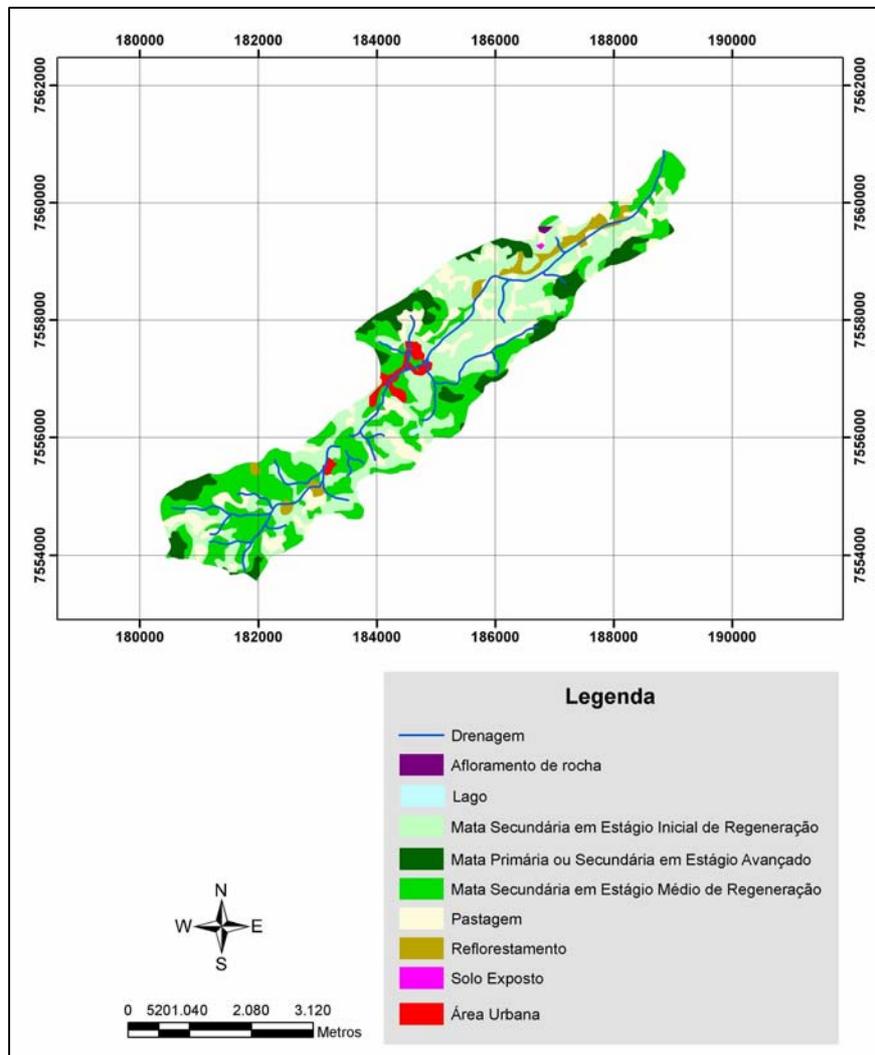
Fig. 18. Principais classes de uso e cobertura da terra na microbacia em estudo.

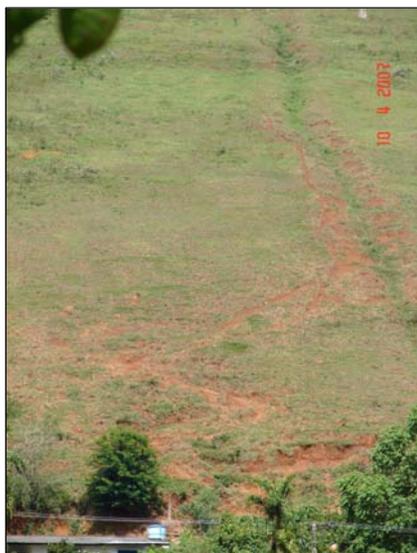
Fig. 19. Processo erosivo com erosão em sulcos sobre vertente do relevo montanhoso.

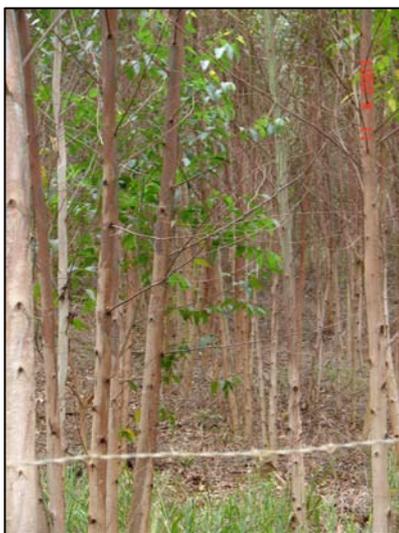
Fig. 20. Eucalipto plantado com espaçamento muito pequeno.

No levantamento do "marco zero", foram registrados tanto o abandono de áreas com plantio de banana, como a conversão de áreas de pastagem em plantios de eucalipto. Apesar do cultivo do eucalipto ser bastante comum na microbacia, observou-se que, como é destinado à lenha, o produtor não pratica um manejo muito adequado (com espaçamento inadequado e corte quando os eucaliptos ainda não atingiram porte ideal), como mostra a Figura 20. Desta forma, o preço pago pelo atravessadores é ainda baixo e os lucros ficam reduzidos. Talvez os produtores pudessem receber orientação e capacitação para que possam plantar variedades de eucalipto mais nobres, assim como praticar manejo adequado, valorizando assim o seu produto no mercado.

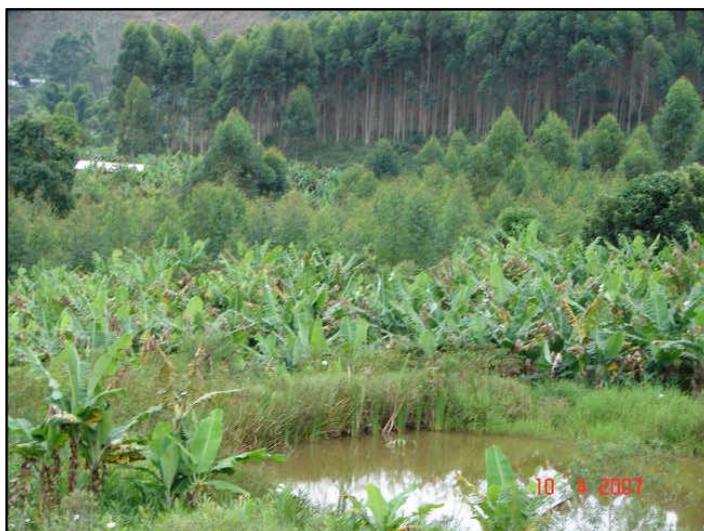
Fig. 21. Área de cultivo de banana na várzea e reflorestamento com eucalipto, no assentamento Fazenda Santo Inácio.

Nas áreas baixas, com drenagem limitada, prevalece o cultivo de bananas. Na Figura 21 é apresentada vista de parte do assentamento Fazenda Santo Inácio destacando área com cultivo de banana em área marginal a corpo d'água, na várzea, e reflorestamento com eucalipto na encosta.

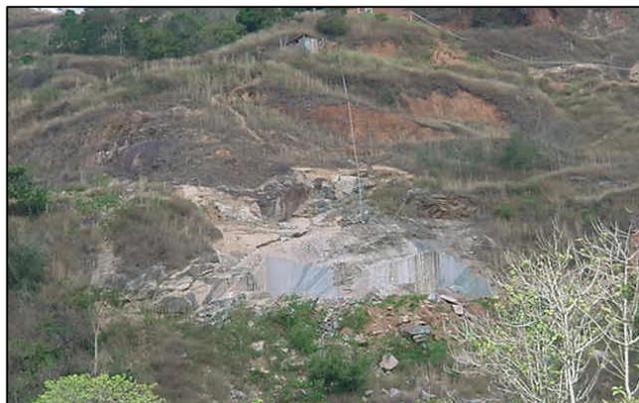
Fig. 22. Extração de rocha ornamental (nome comercial: Granito Coral), nos aplogranitos da Unidade Trajano de Morais  
Fonte: Ferraz et al. (2003).

Todas as lavras estão inseridas na Unidade Trajano de Morais, sendo que o granito aí explorado recebe a denominação de Granito Coral, correspondendo a um aplogranito de cor rosada, dada a presença de microclina (Figura 22).

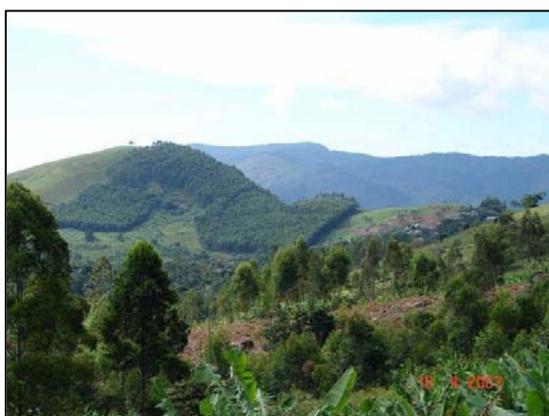
Fig. 23. Área de relevo escarpado nas cabeceiras do córrego Caixa D'água, com a presença de cultivos de eucalipto, banana e pastagem.

As observações nas áreas escarpadas da microbacia Caixa D'água conferem com a descrição do Diagnóstico da BHRI: "As baixas vertentes dessas escarpas serranas, encontram-se bastante desflorestadas, ocupadas majoritariamente por pastagens, banana e eucalipto"(FERRAZ et al. 2003). Neste local predominam padrões de agricultura de subsistência ou baixa renda, com a presença, ao lado dos principais usos já citados, de pequenos "roçados" com mandioca, milho, feijão e frutíferas. Exemplos desta realidade foram observados em algumas glebas dos assentamentos de Conceição do Imbé, Boa Vista e Fazenda Santo Inácio, apenas o último localizado na microbacia Caixa D'água O diagnóstico realizado em 2003 apontava no assentamento Fazenda Santo Inácio o desmatamento de áreas de nascentes do rio do Imbé, antes cobertas por vegetação em estágio inicial de regeneração, para implantação de um bananal e ampliação de área reflorestada com eucalipto. A Figura 23 mostra a paisagem escarpada das cabeceiras do rio Imbé, na microbacia Caixa D'água, coberta por cultivos de eucalipto, banana e pastagem.

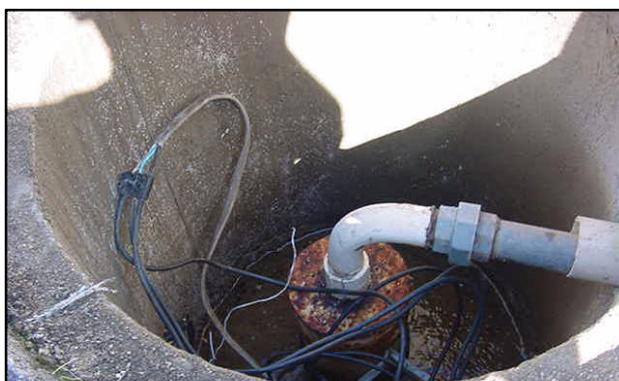
Fig. 24. Poço tubular profundo jorrante, localizado no CIEP de Trajano de Morais. Fonte: Ferraz et al. (2003).

As Zonas Agroecológicas de Relevo Montanhoso e Escarpado caracterizam-se pela presença de rochas cristalinas, com aquífero fissural, sendo fundamentais as áreas de cobertura florestal para recarga através das falhas geológicas existentes e manutenção das nascentes. O diagnóstico aponta que “na área do alto curso (nascentes) do rio do Imbé, em Trajano de Moraes, onde existe uma grande densidade de falhas/fraturas, o potencial hidrogeológico é mais elevado, apesar da alta declividade local. Isto pode ser observado através do poço do CIEP de Trajano de Moraes, com vazão entre 5 e 6 mil litros/hora e apresentando artesianismo (Figura 24).”

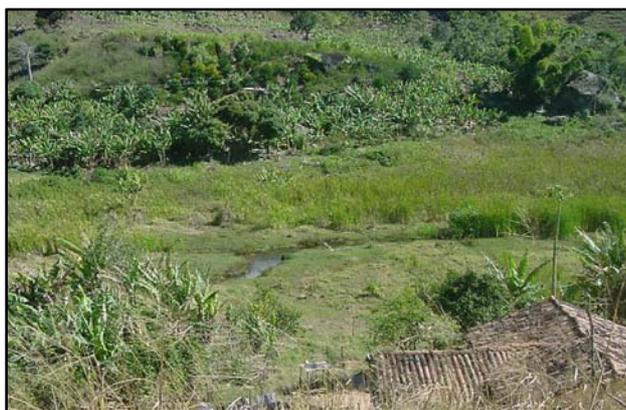
Fig. 25. Várzea na região do assentamento da Fazenda Santo Inácio, que foi drenada e atualmente se encontra improdutivo.

passando pela sede do município de Trajano de Morais até o distrito de Dr. Loretti, o rio do Imbé forma estreitas e descontínuas várzeas, as quais têm sofrido considerável pressão antrópica, relacionada às atividades agrícolas ou expansão urbana. No local do Assentamento Santo Inácio, foi observada uma várzea anteriormente drenada de forma artificial e que atualmente se encontra improdutivo, com predomínio de gramíneas invasoras (Figura 25). Uma várzea localizada imediatamente a jusante da sede do município, foi drenada, e o curso do rio retificado, com urbanização de suas margens (Figura 26).

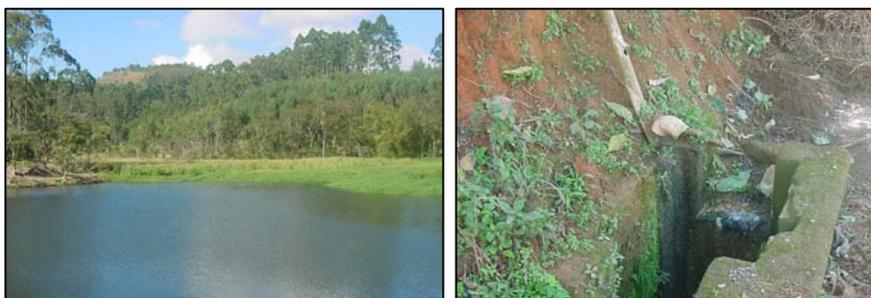
**Fig. 26.** Represa eutrofizada e assoreada e lançamento de esgoto do Bairro Nova Esperança diretamente na mesma.

O município de Trajano de Moraes registra processos de eutrofização de corpos hídricos por excesso de resíduos orgânicos oriundos do esgoto doméstico, ocorrente, por exemplo, na represa do rio do Imbé, no bairro Nova Esperança, localizado na sede do município. Construída há 60 anos para geração de energia, a represa é atualmente utilizada para recreação, e está em terras de posse do Instituto Estadual de Florestas (IEF). No entanto, encontra-se bastante assoreada e eutrofizada, estando parte dela ocupada por macrófitas aquáticas e gramíneas. As principais causas do assoreamento foram: construção da estrada de asfalto ao lado da represa, implantação do núcleo urbano próximo e lançamento de esgoto diretamente na represa, provindo do Bairro Nova Esperança. Às margens da represa existe um reflorestamento com eucalipto e espécies nativas, realizado pelo IEF (Figura 26).

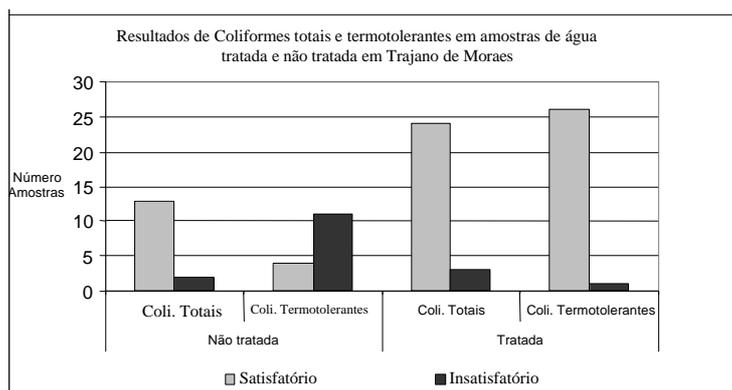
**Fig. 28.** Resultados para presença de coliformes totais e termotolerantes em 27 amostras de água tratada (rede de abastecimento) e em 15 amostras de água não tratada coletadas no município de Trajano de Moraes. **Fonte:** Prefeitura de Trajano de Moraes - RJ

Nota-se uma maior incidência percentual de resultados insatisfatórios nas amostras de água sem tratamento. Nas amostras da rede de abastecimento, embora submetida a tratamento, a água apresentou qualidade insatisfatória para coliformes totais em 3 de 27 amostras (11,1%), pouco abaixo do percentual encontrado nas amostras não tratadas (2 em 15, correspondente a 13,3%). Tal resultado indica a possibilidade de contaminação da água para consumo após o tratamento, talvez durante o transporte. No caso de coliformes termotolerantes, a incidência de contaminação em águas não tratadas é bastante elevada, alcançado 73,3% das amostras (11 em 15), enquanto apenas 1 amostra das 27 de água tratada (3,7%).

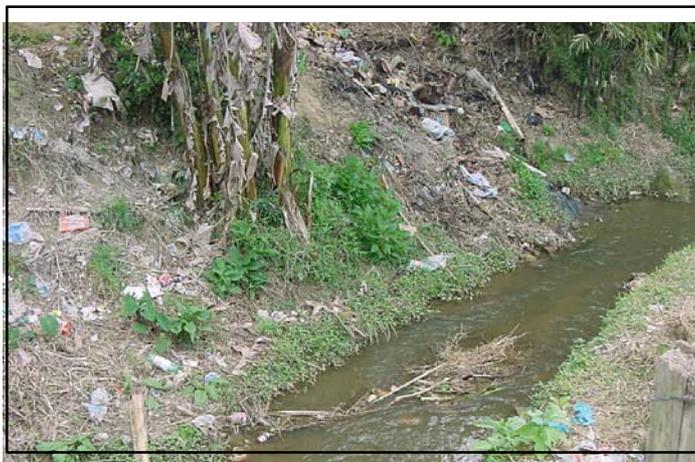
**Fig. 29.** Distrito de Dr. Loreti, disposição dos resíduos sólidos em local inadequado, próximo a um afluente de primeira ordem do rio do Imbé.
