# CARACTERIZAÇÃO FÍSICA E QUÍMICA DOS SOLOS DO PLANO DE ASSENTAMENTO ALEGRIA, PIUM, TO

Manoel Ricardo de Albuquerque Filho<sup>1</sup>

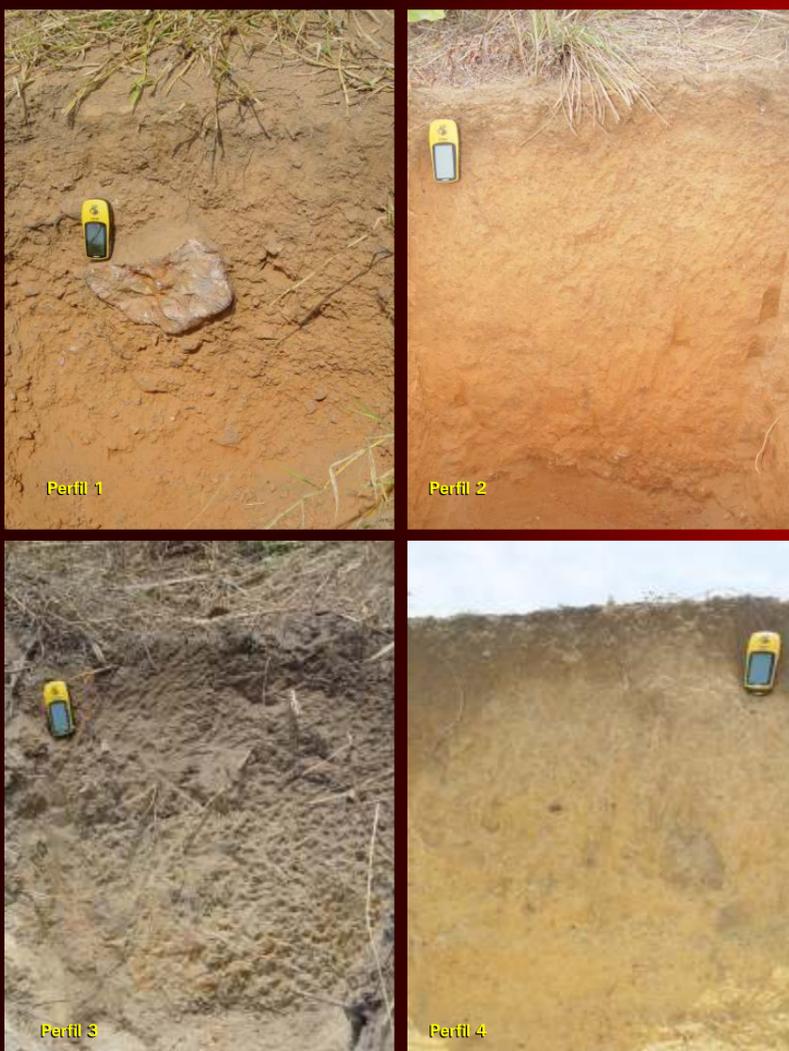
Figura 1. Perfis de solos amostrados no PA Alegria, Pium, TO.

Foram abertos 4 perfis de solos (Figura 1) em uma topossequência representativa da paisagem do Assentamento. Os perfis foram descritos e amostrados com base no Manual de Descrição e Coleta de Solo no Campo (Santos et al., 2005). O Perfil 1 foi coletado em topo de morro, em relevo plano a suave ondulado; o Perfil 2 foi coletado em terço superior de encosta, com relevo suave ondulado; o Perfil 3 foi coletado em terraço fluvial, próximo à margem direita do córrego São João, que corta o assentamento no sentido norte-sul, em relevo plano e o Perfil 4 foi coletado à margem esquerda do córrego, próximo a cabeceira do mesmo, em relevo suave ondulado. As amostras coletadas foram analisadas segundo Embrapa (1997).

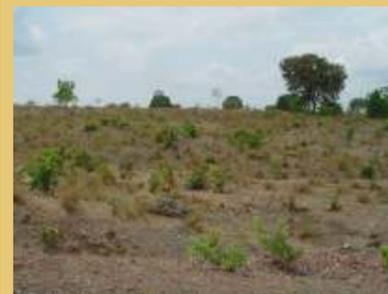
Figura 2. Paisagem do PA Alegria, Pium, TO, ilustrando as vertentes com pastagem degradada e erosão laminar severa.

- Os solos do PA Alegria são ácidos ou muito ácidos e pobres, com elevada saturação por alumínio, baixos teores de cátions trocáveis e de matéria orgânica (Tabela 1).
- Os solos se apresentam predominantemente rasos e possuem estrutura fraca, com grau de desenvolvimento incipiente, com elevados teores de areia e médios a altos de silte (Tabela 1).
- Do ponto de vista pedológico, a área do Assentamento Alegria constitui um ambiente muito frágil e já altamente degradado (Figura 2).
- Os solos apresentam pedregosidade no interior do perfil, com exumação em muitos locais, devido à erosão ou ao uso contínuo de grade pesada. Os pavimentos pedregosos constituem grande parte da área do Assentamento, com cascalho, calhaus e matações em muito alta quantidade, em áreas de severa restrição ao uso agropecuário, o que limita muito a área útil dos lotes (Figura 3).

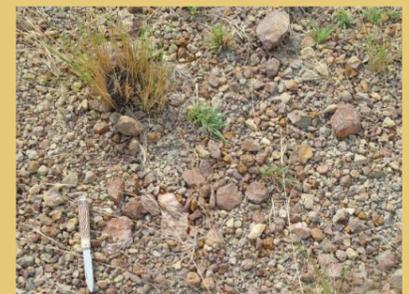
Figura 3. Detalhe do pavimento cascalhento/pedregoso nas encostas com pastagem degradada do PA Alegria, Pium, TO
