Novembro, 2002

Documentos95

Camalhões: Uma Opção para o Problema de Drenagem das Terras Baixas na Região Costeira da Lagoa Mirim, RS

Embrapa Clima Temperado

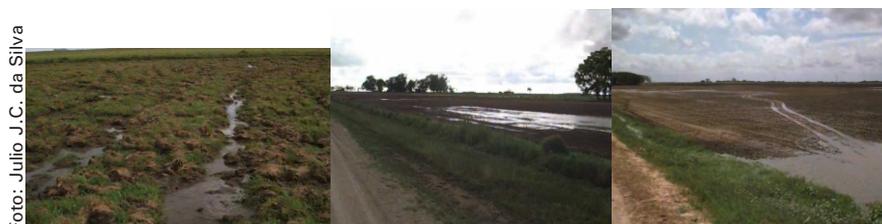
Figura 1. Detalhes de acúmulo de água em solo lavrado (e), gradeado (c) e semeado (d) após chuva de 20mm. Rio Grande, outubro de 2001. Embrapa Clima Temperado, 2001.

As condições de drenagem dos solos de várzea da restinga da Lagoa Mirim são bastante variadas, predominando áreas com drenagem deficiente (Figura 1) devido a topografia extremamente plana. Associados aos aspectos de má drenagem, os solos de várzea ou hidromórficos apresentam ainda, em sua maioria, densidade e relação micro/macroporos naturalmente elevadas.

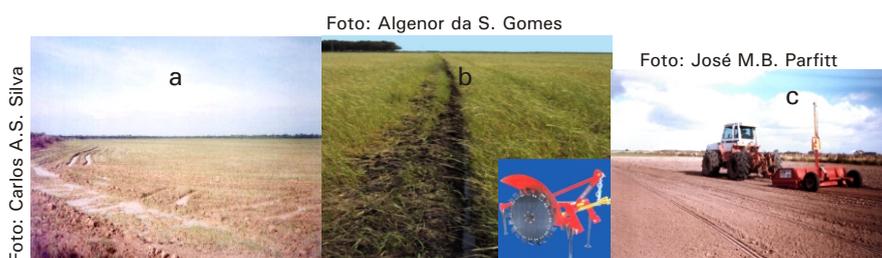
Fig. 2. Encharcamento de solos de várzea do RS (a) e sistemas de drenagem utilizando valetamento (b) e sistematização da lavoura (c)
Fotos: (a) C. A. S. Silva; (b) A. da S. Gomes; (c) J. M. B. Parfitt.

Se, por um lado, a implantação de culturas alternativas tem sido apontada como uma solução para áreas onde o arroz irrigado é cultivado (Porto et al., 1998; Silva, 1999; Parfitt, 2000), é preciso reconhecer que simples práticas tecnológicas, de forma isolada como o uso de valetadeiras para construção de drenos provavelmente não sejam suficientes para responder a tal desafio. Em vista disto, Silva et al. (2001) sugerem que as propostas de drenagem sejam implantadas num conjunto completo de práticas (Figura 2).

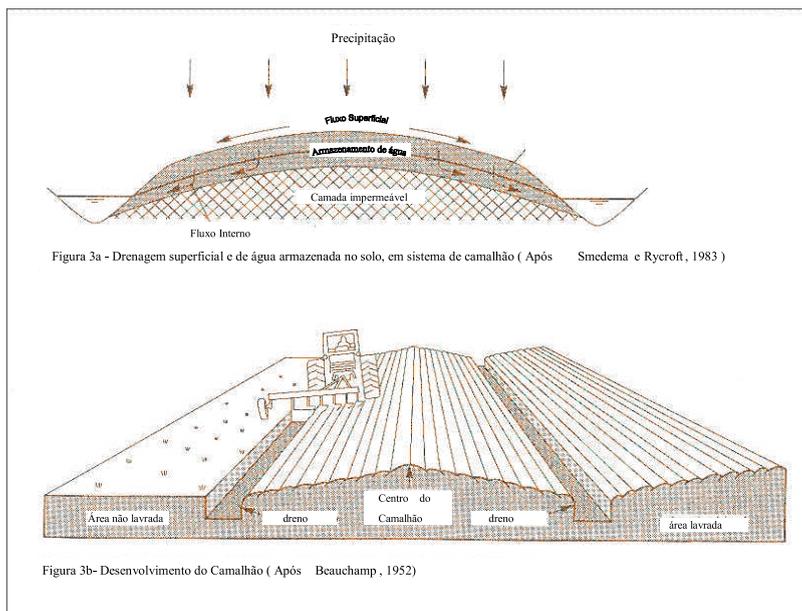
Figura 3. Detalhes da preparação de camalhões (Smedema e Rycroft, 1983; Beauchamp, 1952. Citados por Sevenhuijsen, 1994).

Conforme pode ser observado na Figuras 3, o camalhão é um método de preparação do solo formado durante a lavração. Nesta etapa, tomba-se as leivas em direção ao centro do camalhão o que antigamente era conhecido, popularmente, por *lavar em verga* (nota do autor). A largura vai depender da área trabalhada pelo equipamento (arado, grade aradora, ou lâmina) e do número de passadas em cada lado do camalhão, devendo considerar ainda, as larguras de colheitadeira e semeadeira.

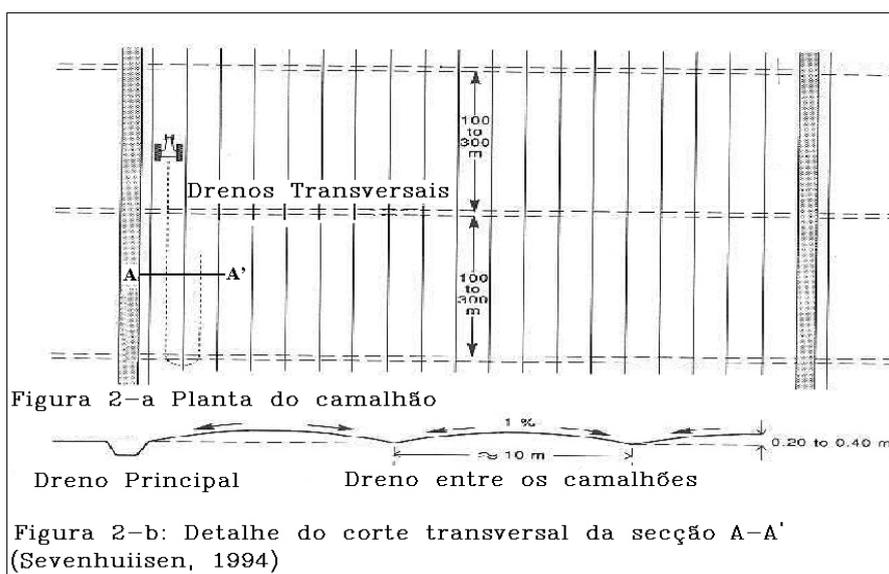
Figura 4. Detalhes da orientação e da drenagem de camalhões (Smedema e Rycroft, 1983; Beauchamp, 1952. Citados por Sevenhuijsen, 1994).

O comprimento dos camalhões é orientado em direção da maior declividade do terreno. Inicialmente, a água escorre da superfície cultivada para os drenos entre os camalhões; posteriormente, por drenos transversais, para fora da área (Figura 4).

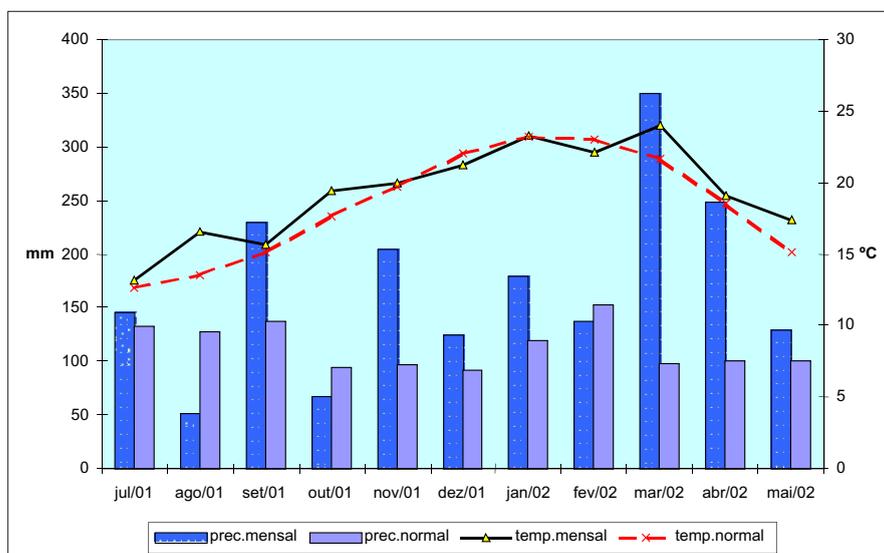
Figura 5. Precipitações e temperaturas médias mensais e normais. Embrapa Clima Temperado, Pelotas, 2002.

Na safra 2001-02, cujo período foi caracterizado como chuvoso (Figura 5), foram construídos aproximadamente 100ha de camalhões em duas propriedades rurais do município de Rio Grande, RS Fazenda Vale da Prata e Fazenda Branqueada do Salso.

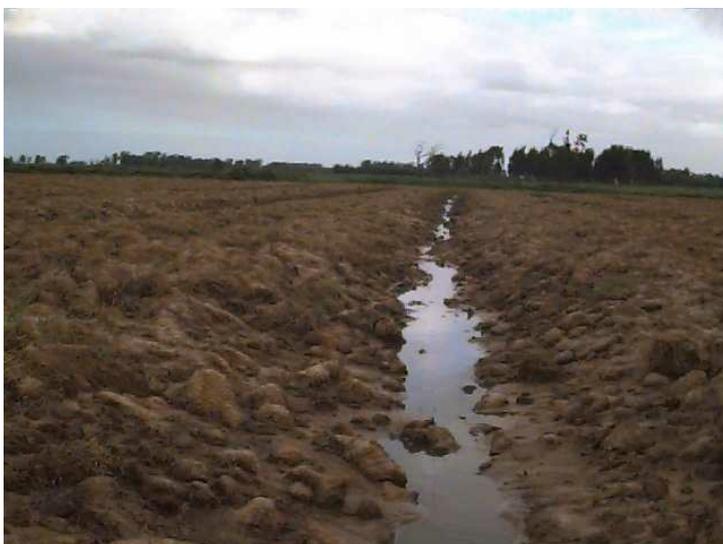
Figura 6. Camalhões antes da gradagem. Fazenda Vale da Prata, Rio Grande, RS, setembro de 2001.

Foi semeado girassol, cultivar Rumbosol, em uma área de 4ha, em camalhões de 4m de largura (Figura 6). Utilizou-se uma densidade de semeadura de 4 sementes por metro linear, espaçadas 60cm, 300kg de fertilizante 5-25-25 por hectare, e herbicida trifluralina na dose de 4L.ha⁻¹.

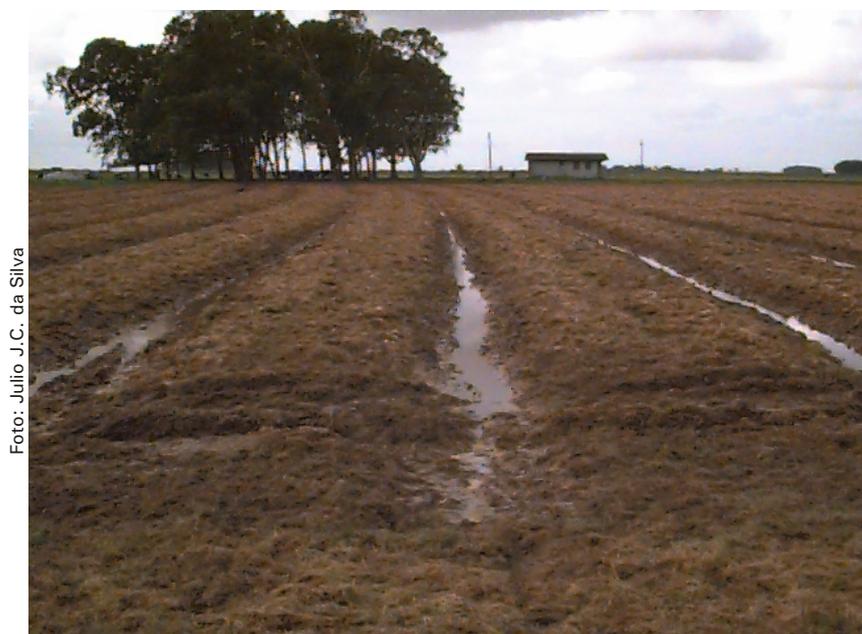
Figura 7. Camalhões após a gradagem. Fazenda Vale da Prata, Rio Grande, RS, setembro de 2001.

A construção dos camalhões foi iniciada diretamente em uma área com alta infestação de grama-seda (*Cynodon dactylon*), sem preparo prévio do solo devido a saturação, apresentou diversos problemas. Foi difícil, por exemplo, manter o trator alinhado, causando uma desuniformidade estrutural do camalhão e alinhamento dos drenos. Posteriormente, verificou-se a dificuldade para destorroar o solo (Figura 6). Como os camalhões estavam construídos, a grade só podia ser passada na direção do comprimento dos camalhões. A impossibilidade de "cruzar" a gradagem fez com que fossem necessárias diversas passadas de grade para obter o adequado destorroamento do solo (Figura 6), gerando excessivo gasto de combustível e compactação do solo. A figura ainda mostra que os drenos estavam cheios de água enquanto que a superfície dos camalhões estava enxuta. Considerando-se que o mês de setembro de 2001 acumulou 229,4mm de chuva (Figura 5), é possível perceber, visualmente, a eficiência de drenagem do sistema de cultivo sobre camalhão (Figura 7).

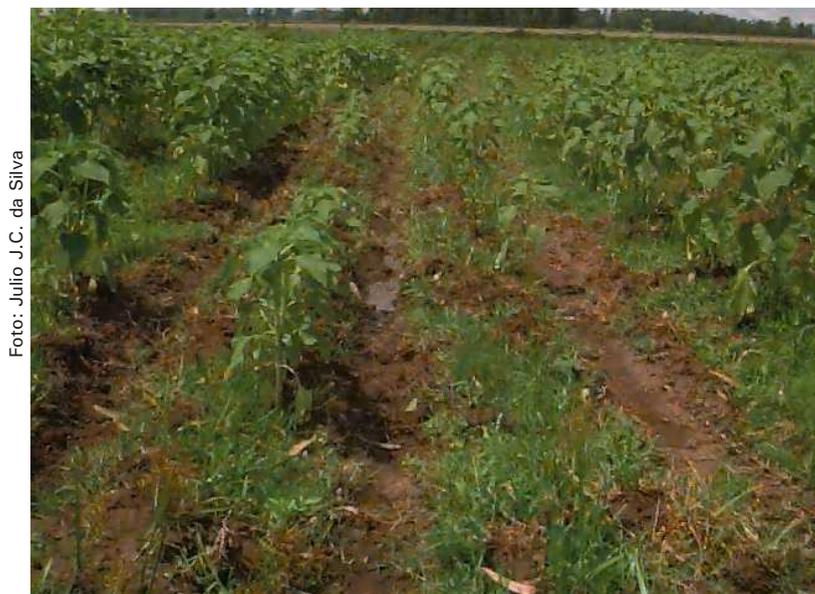
Figura 8. Desuniformidade do "Stand" de girassol semeado em 28.09.2001, em sistema de camalhões. Fazenda Vale da Prata, Rio Grande, RS, 01 de dezembro de 2001.

Detectou-se, também, problemas na emergência de plantulas devido a combinação do excesso de chuva, estrutura do camalhão e incorreta regulagem da semeadeira. Devido a curvatura do camalhão, ocorreu inicialmente, a concentração do peso da semeadeira nas linhas centrais, resultando numa profundidade excessiva de semeadura (15cm), ocasionando a emergência de plantulas por um período de até 40 dias após a semeadura. Como resultado final desta situação, verificou-se um "stand" composto de plantas com diferentes estádios de desenvolvimento (Figura 8).

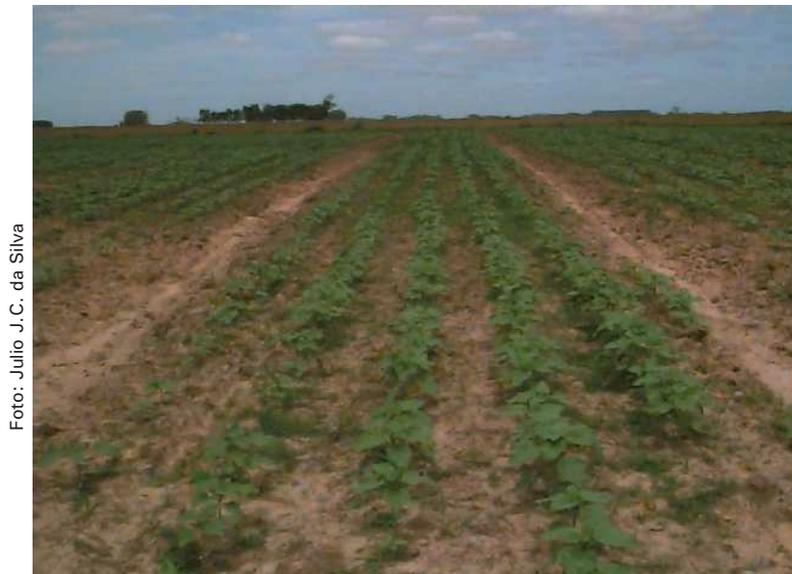
Figura 9. "Stand" de girassol semeado em 01.11.2001, em sistema de camalhões. Fazenda Vale da Prata, Rio Grande, RS, 29 de novembro de 2001.

a) Houve um bom estabelecimento de "stand" inicial (Figura 9); b) O diâmetro dos capítulos foi de aproximadamente 10cm, ficando aquém das expectativas (Figura 10); c) A altura das plantas foi de 1,5m, ficando, também, aquém das expectativas (Figura 11); d) A experiência do produtor no ano anterior, utilizando subsoladores no preparo do solo para o cultivo de girassol, sugere que a compactação é um problema desta cultura em terras baixas. Naquela safra (2000), as plantas apresentaram altura uniforme de 1,70m em toda a área cultivada. Neste ano (2001), as plantas apresentaram crescimento desuniforme, especialmente nas cabeceiras dos camalhões (Figura 12) onde as plantas atingiram uma altura de aproximadamente 1,0m, com caules mais finos e capítulos menores e floração atrasada em relação ao restante da área; e) Os camalhões drenaram bem as águas das chuvas, contribuindo para que as plantas de girassol suportassem bem o clima úmido e chuvoso do período (Figura 13); e) Não verificou-se danos causados por insetos e doenças. A estimativa da produção foi de 10t/ha de massa verde.

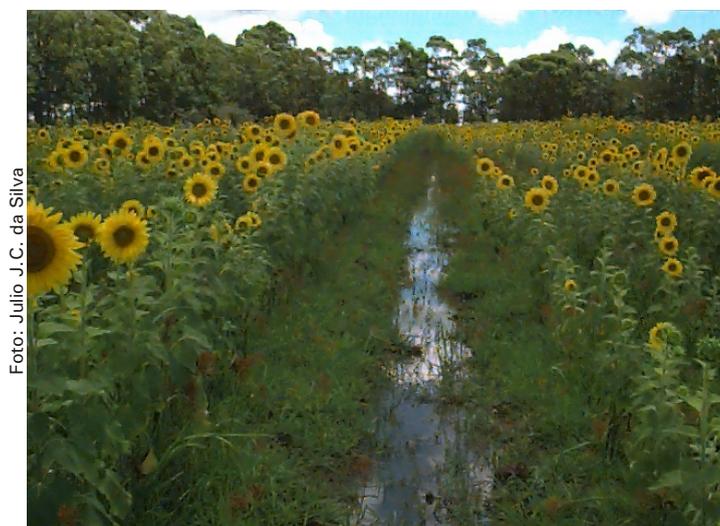
Figura 13. Drenagem do cultivo de girassol semeado em 01.11.2001, em sistema de camalhões. Fazenda Vale da Prata, Rio Grande, RS, 09 de janeiro de 2002.

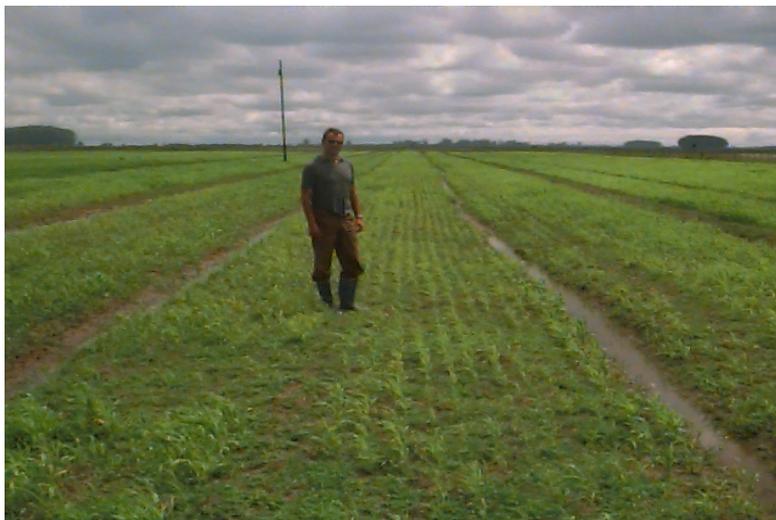
Figura 14. Sorgo-pastejo semeado em 25.11.2001, em sistema de camalhões, com 17cm de espaçamento nas entrelinhas, 8 dias após a emergência. Fazenda Vale da Prata, Rio Grande, RS, 06 de dezembro de 2001.

O solo foi preparado convencionalmente com arado de 10 discos e gradagem em operações cruzadas. Após iniciou-se o preparo do camalhão, desta vez, com uso de lâmina niveladora ao invés de arado ou grade-aradora. O estabelecimento e desenvolvimento da cultura, como também a drenagem da lavoura atendeu aos objetivos do produtor (Figuras 14 e 15), não sendo utilizado herbicida.

Desta forma, questiona-se, para futuras pesquisas, a validade econômica do controle de invasoras, com herbicidas, para este sistema. Talvez a distribuição espacial das sementes, seja a lanço, ou com menor espaçamento entre linhas, mantendo-se a mesma população, o que proporcionaria um controle satisfatório das invasoras. Constatou-se que o espaçamento de 17cm entre linhas controlou melhor a grama-seda do que o de 34cm, tanto na implantação como após o pastoreio com gado. O espaçamento de 17cm proporcionou uma maior produção de massa-verde, com plantas mais vigorosas, mais altas e com maior número de perfilhos (Figuras 14 e 15).

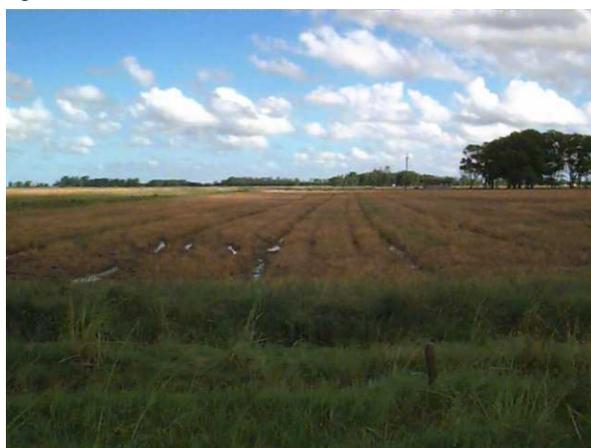
Figura 16. Área dessecada, após o cultivo de sorgo-pastejo semeado em 25.11.2001, em sistema de camalhões. Fazenda Vale da Prata, Rio Grande, RS, 04 de abril de 2002.

Após o último pastoreio do sorgo, a área foi dessecada visando implantar uma pastagem de aveia. Pode-se observar que apesar da precipitação de 248,2mm em abril, o estado dos canteiros ainda era satisfatório (Figura 16), permitindo assim uma boa implantação da pastagem em semeadura direta, além de permitir o pastoreio do gado leiteiro sem comprometer o piso nem causar desgaste do gado na locomoção, fatos comuns de ocorrerem em solos encharcados (Figura 17).

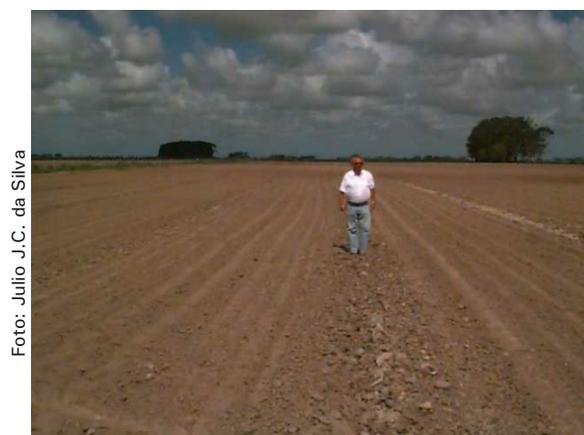
Figura 18. Camalhões antes da semeadura da soja. Fazenda Vale da Prata, Rio Grande, RS, 14 de dezembro de 2001.

Uma área de 10 ha, manejada como pastagem nos últimos três anos, foi escolhida para o cultivo de soja sobre camalhão de aproximadamente 4m de largura. O solo foi inicialmente preparado convencionalmente com arado de 10 discos e gradagem em operações cruzadas. Após iniciou-se o preparo do camalhão, desta vez, com o uso de lâmina niveladora ao invés de arado ou grade-aradora (Figura 18). A semeadura foi efetivada em 14.12.2001 e a lavoura apresentou um estabelecimento e desenvolvimento satisfatório (Figuras

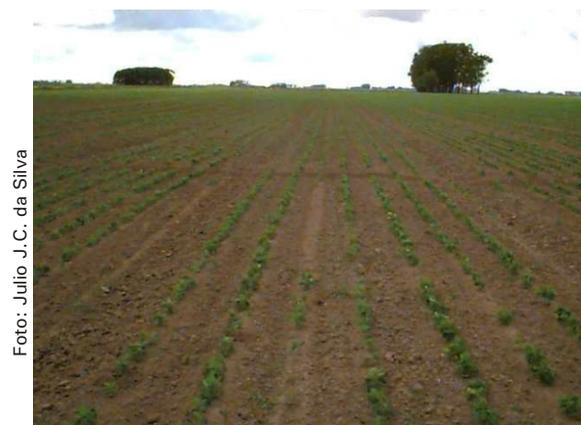
Figura 19. "Stand" da soja, semeado em 14 de dezembro de 2001, em sistema de camalhões. Fazenda Vale da Prata, Rio Grande, RS, 04 de janeiro de 2002.

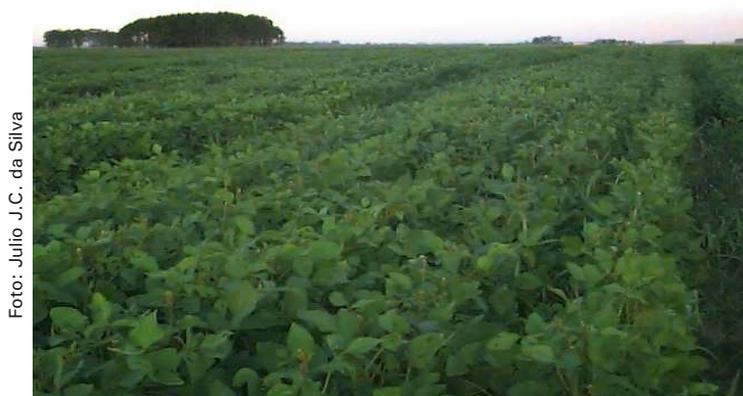
Figura 20. Desenvolvimento vegetativo da soja semeada em 14.12.2001, em sistema de camalhões. Fazenda Vale da Prata, Rio Grande, RS, 27 de fevereiro de 2002.

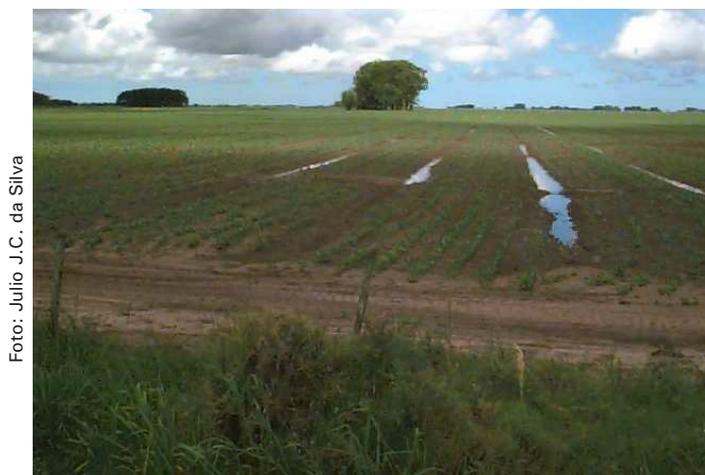
Figura 21. Drenos obstruídos nas cabeceiras, em cultivo de soja. Fazenda Vale da Prata, Rio Grande, RS, 09 de janeiro de 2002.

Foi observada a ocorrência de drenos obstruídos, impedindo a drenagem da água para fora da lavoura (Figura 21). Como consequência, ocorreram a formação de "lagoas" dentro da área e consequentemente, a morte de plantas e infestação de invasoras nestas partes da lavoura (Figura 22).

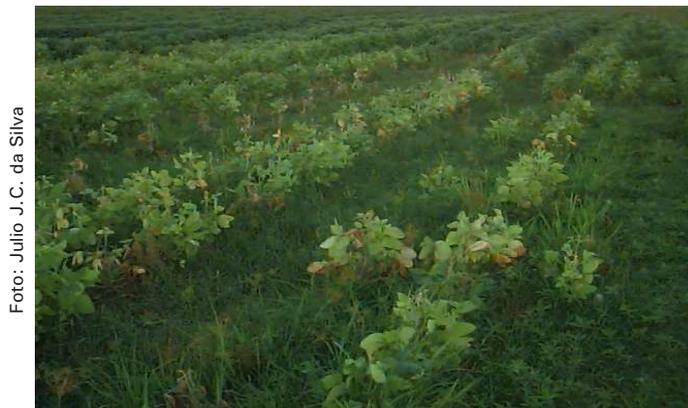
Figura 22. Problemas de morte de plantas e de invasoras em soja sobre camalhões, devido a ocorrência de drenos obstruídos. Fazenda Vale da Prata, Rio Grande, RS, 27 de fevereiro de 2002.

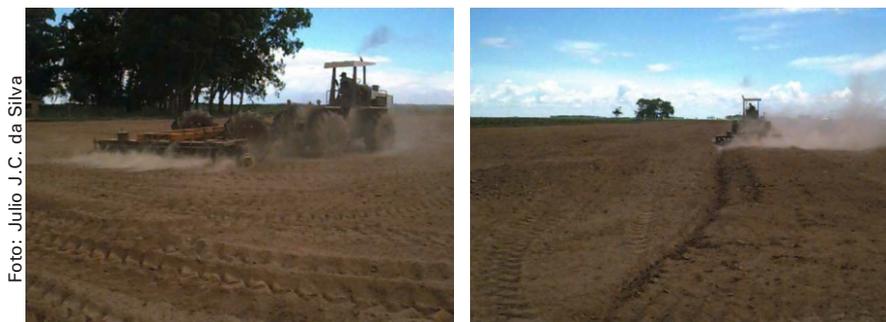
Figura 23. Preparação do solo (e); preparo do camalhão (d), ambos com grade aradora. Fazenda Branqueada do Salso, Rio Grande, RS, 08 de janeiro de 2002.

Em uma área de sete hectares, cultivada pela última vez em 1998 com arroz, foi utilizado fosfato natural (Arad), na dose de $300\text{kg}\cdot\text{ha}^{-1}$ para cultivo de sorgo-silagem (Ceres), semeado no dia 11.01.2002 sobre camalhões de 8m de largura. O solo foi preparado com grade-aradora em operações cruzadas (Figura 23e). Logo após iniciou-se o preparo dos camalhões usando-se grade-aradora (Figura 23d), os quais proporcionaram uma boa drenagem da área (Figura 24).

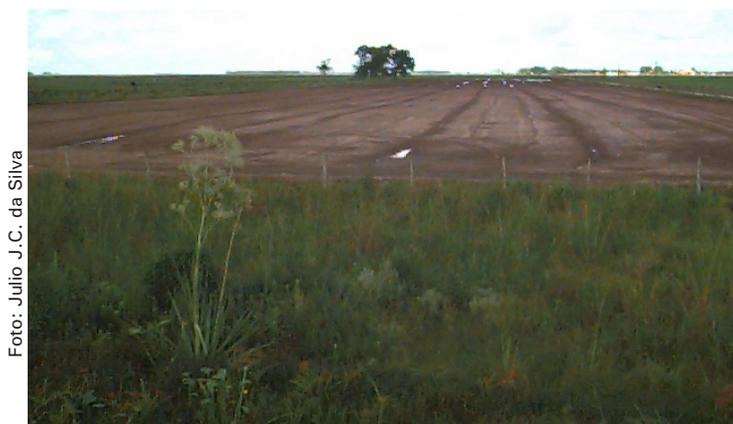
Figura 24. Camalhões antes da semeadura do sorgo-silagem. Fazenda Branqueada do Salso, Rio Grande, RS, 08 de janeiro de 2002.

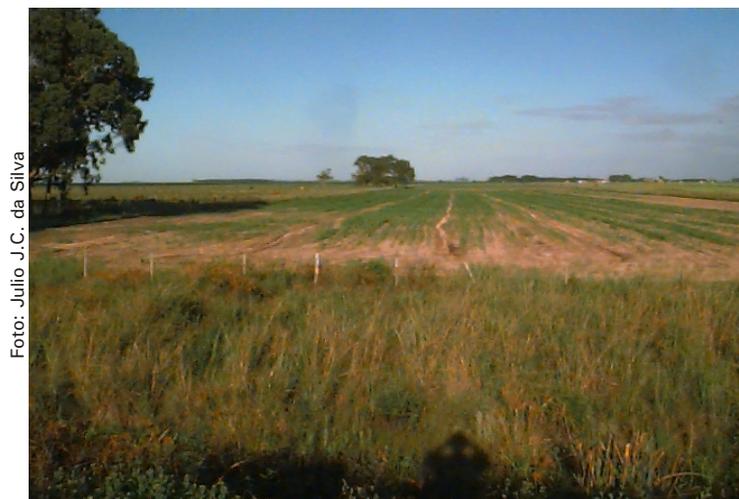
Figura 25. "Stand" de sorgo-silagem semeado em 11.01.2002, em sistema de camalhões. Fazenda Branqueada do Salso, Rio Grande, RS, 16 de janeiro de 2002.

Nas Figuras 25, 26 e 27 associadas à Tabela 5 é possível observar que o "stand" inicial e final estavam dentro de padrões aceitáveis e que o sistema de drenagem foi eficiente. Normalmente, a cultura do sorgo cultivado em terras baixas, em condições de excesso de precipitação, com problemas de drenagem, apresenta uma redução de população causada pela morte de plantas localizadas nas "lagoas" da lavoura.

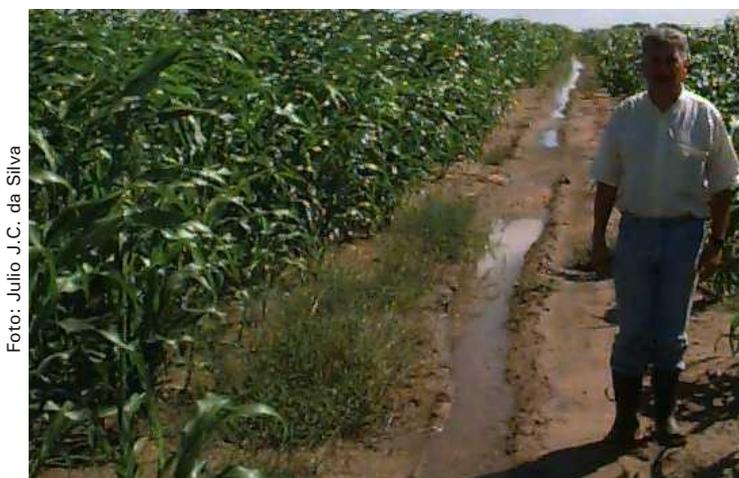
Figura 26. Sorgo-silagem semeado em 11.01.2002, em sistema de camalhões. Fazenda Branqueada do Salso, Rio Grande, RS, 27 de março de 2002.

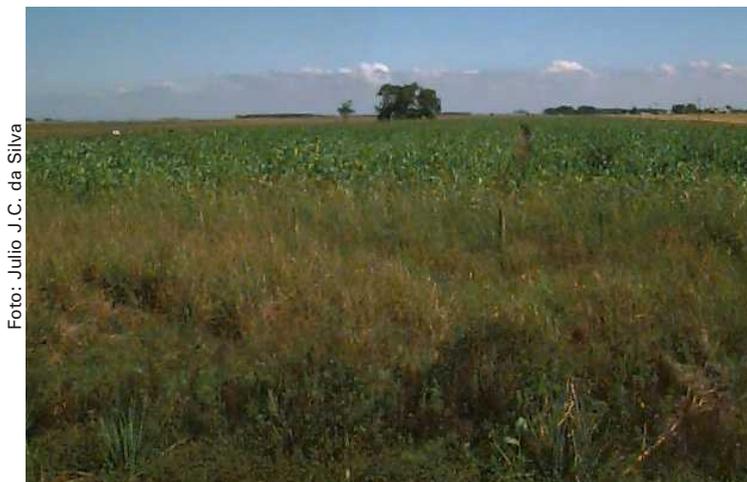
Figura 27. Sorgo-silagem semeado em 11.01.2002, em sistema de camalhões. Fazenda Branqueada do Salso, Rio Grande, RS, 09.04 de 2002.

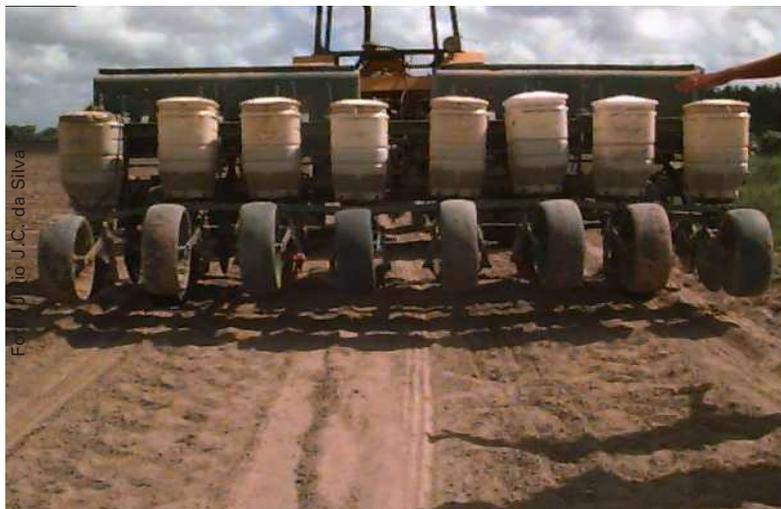
Figura 28. Regulagem das hastes da semeadeira para acompanhar o formato do camalhão. Fazenda Vale da Prata, Rio Grande, RS, 14 de dezembro de 2001.

Finalmente, atenção especial deve ser mantida quanto a profundidade de semeadura. O sistema de preparo do camalhão faz com que o solo fique inicialmente mais "fofo". Com camalhões de 4m (e apenas neste caso) ocorre uma curvatura mais acentuada. Nesta situação, os discos das semeadeiras enterram-se muito mais do que deveriam no centro do camalhão. É preciso, portanto, que a regulagem de altura dos discos da semeadeira seja muito criteriosa, evitando-se assim que as sementes sejam enterradas em maiores profundidades. Também, deve-se proceder a regulagem das hastes da semeadeira de forma a deixá-la curvada, acompanhando o formato do camalhão (Figura 28).
