*Empresa Brasileira de Pesquisa Agropecuária
Centro de Pesquisa Agropecuária do Pantanal
Ministério da Agricultura, Pecuária e do Abastecimento*

A PROBLEMÁTICA SÓCIOECONÔMICA E AMBIENTAL DA BACIA DO RIO TAQUARI

A PROBLEMÁTICA SOCIOECONÔMICA E AMBIENTAL DA BACIA DO RIO TAQUARI

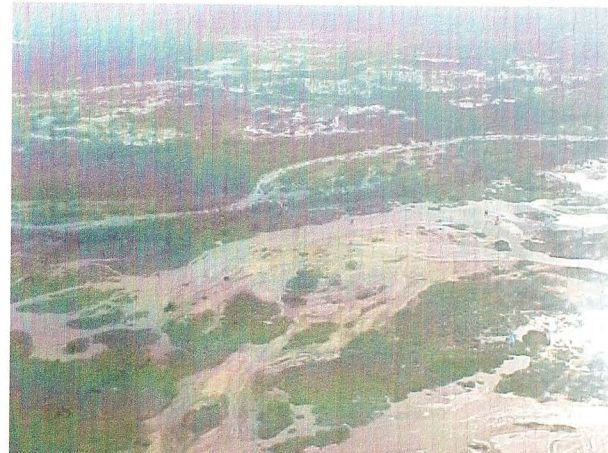
Foto 2 – Inundação e deposição de sedimento na planície

A rápida expansão da agropecuária na BAT a partir de meados da década de 70, desarticulada de zoneamento agropecuário, acelerou os processos erosivos no planalto (Foto superior da capa) e conseqüentemente o assoreamento do rio Taquari no Pantanal (Foto inferior da capa). Em virtude disso, o padrão das inundações na planície do baixo curso do rio Taquari foi alterado e a pecuária bovina de corte, principal atividade econômica da região, foi drasticamente afetada devido o alagamento (Fotos 1, 2 e 3) de uma superfície aproximada de 11 mil Km² (Figura 1). Nessa área impactada ocorreu redução de 50% da população bovina de 1970 para 1975. Além disso, as inundações sucessivas desencadearam profundas alterações no processo natural de sucessão vegetal (Fotos 1 e 2). A fauna regional também está sendo afetada.

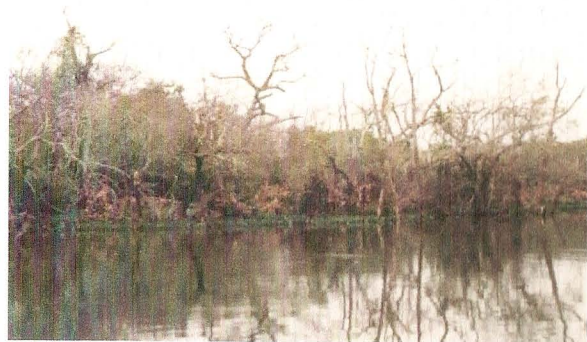
Foto 4 – Vegetação impactada

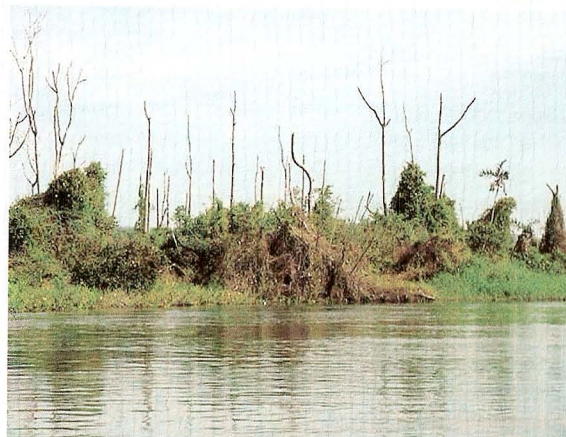
Foto 5 – Vegetação morta

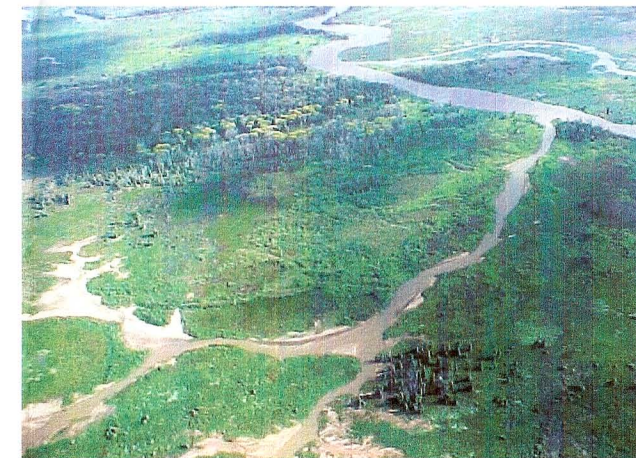
Foto 1 - Arrombados
