## Práticas Mecânicas e Vegetativas para Controle de Voçorocas

## Aplicação de técnicas de RAD na voçoroca do Morro do Radar – Projeto de Recuperação de áreas degradadas do Aeroporto Internacional do Rio de Janeiro Galeão/Antonio Carlos Jobim

### Comunicado Técnico, 33

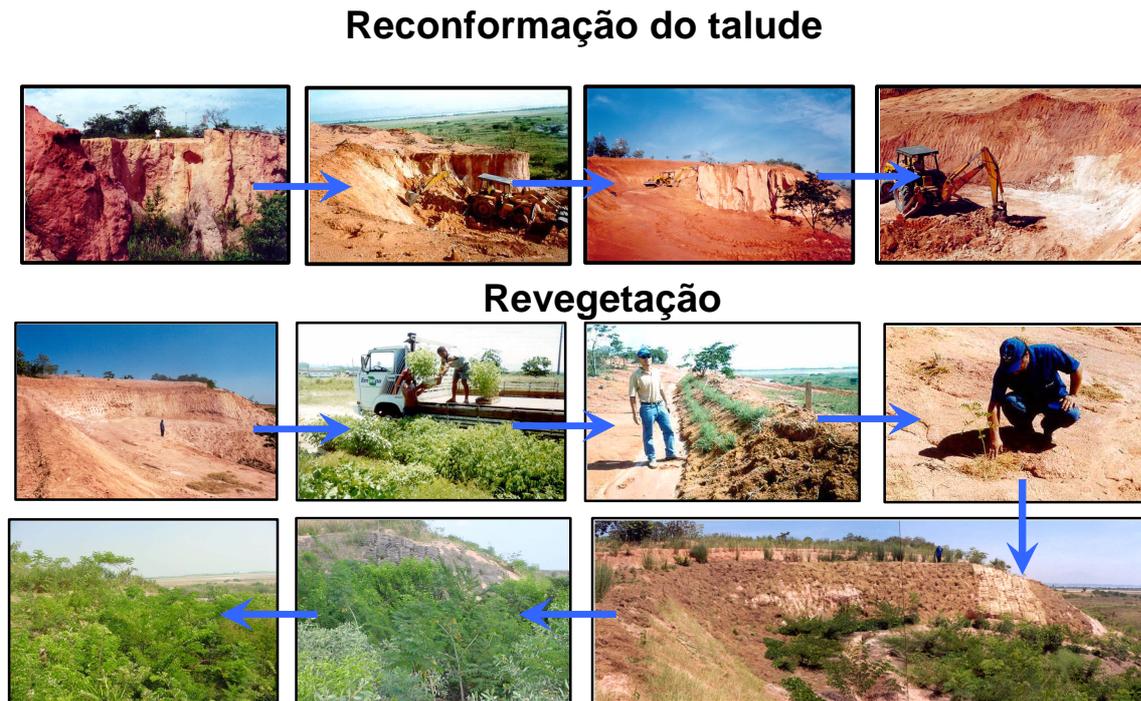
Fig. 1. Práticas mecânicas e vegetativas na área da voçoroca do Morro do Radar.

Na área dos taludes (bermas), os sulcos e voçorocas foram protegidos com a construção de paliçadas de bambu e sacos de terra, dispostas no interior dos mesmos. Isto permitirá a redução da velocidade do escoamento superficial e do fluxo de sedimentos, culminando com o aterro progressivo dos sulcos e voçorocas e possibilitando maior eficiência das práticas vegetativas.

Uma das práticas mecânicas mais importantes realizadas para o controle da voçoroca já foi discutida e constituiu do ordenamento dos fluxos à montante, desde o primeiro terraço; isto porque a voçoroca, por ser originada de rompimento da drenagem, era conseqüência de um acúmulo de águas pluviais que vinham desde as partes mais altas do talude. A partir do momento que os fluxos foram ordenados à montante, a reconformação do talude (realizada com o auxílio de trator de esteira) teve como objetivo principal viabilizar o trabalho de revegetação. Ainda foram utilizadas algumas estruturas de contenção nos pontos de maior declive e/ou possivelmente mais ativos da voçoroca. Para a revegetação foram plantadas algumas espécies de leguminosas arbóreas de rápido crescimento, inoculadas com bactérias fixadoras de nitrogênio e fungos micorrízicos. Dentre as espécies cita-se: *Mimosa bimucronata* (maricá), *Mimosa caesalpiniaefolia* (sabiá) e *Mimosa artemisiana*. A Figura 1 mostra a área da voçoroca durante e após o estabelecimento da vegetação.
