ISSN 1415-2312
Dezembro, 2004

**Diagnóstico do sistema de irrigação
e estruturas hidráulicas e civis do
setor de campos experimentais do
Centro Nacional de Pesquisa de
Hortaliças**

Diagnóstico do Sistema de Irrigação e Estruturas Hidráulicas e Cíveis do Setor de Campos Experimentais do Centro Nacional de Pesquisa de Hortaliças

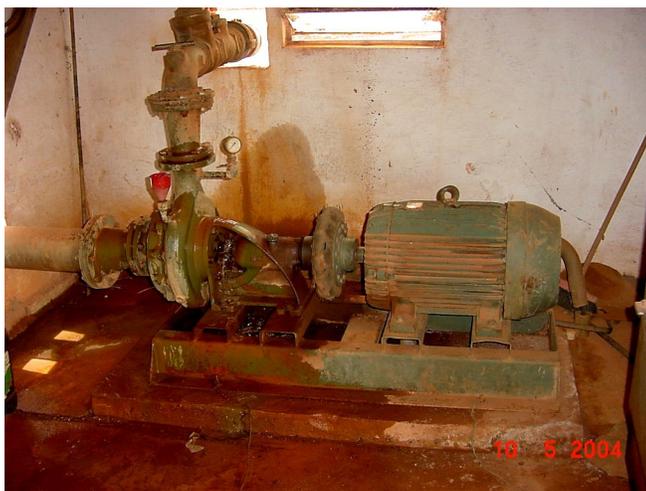
Conjuntos motobombas – o sistema EB-6 é composto por dois conjunto motobomba independentes, acoplados por luva elástica, com bombas marca KSB, modelo ETA 100/2, motor elétrico 100 CV e modelo ETA 80-40, motor elétrico 50 CV ([Fig. 15 e 16](#)). Ambos conjuntos estão em operação por mais de 20 anos, já tendo tido substituição de motores e partes por diversas vezes. Recentemente foi substituído o eixo da bomba ETA 100/2 (Maio/2004). Conforme mostra a [Figura 15](#), o conjunto de 100 CV necessita de revitalização urgente como a substituição do rotor da bomba, que já apresenta dimensões diferentes das condições de operação com eficiência, revisão de mancais e substituição de rolamentos, troca de gaxetas e juntas de vedação do corpo da bomba. Da mesma forma, o sistema de 50 CV requer manutenção imediata de gaxeta e manutenção de mancais e rolamentos, revisão das condições do rotor e troca de juntas. Os registros de abertura e fechamento de água situados na saída das bombas

Figura 16. Sistema “booster” de 50 CV para quadras Q, R, S, T, U, V e X.

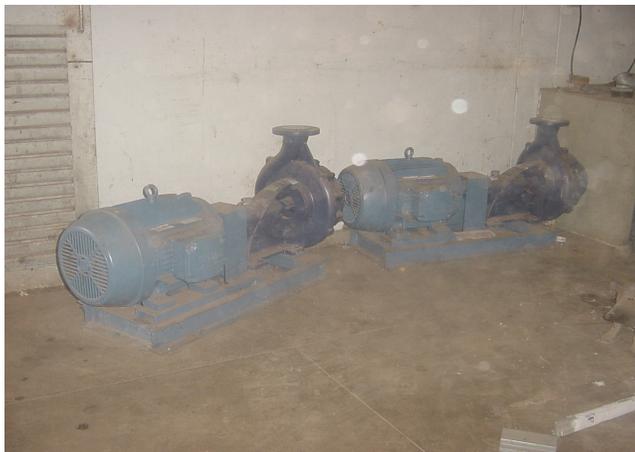
necessários, até o momento foram adquiridos dois conjuntos motobomba marca KSB, modelo ETA 80-40/2, motor elétrico 30 CV e um transformador de 45 KVA (Fig. 17). Este sistema visa abastecer o tanque principal com água de boa qualidade para uma área de até 20 ha, solucionando assim, o problema atual de qualidade da água do Córrego Ponte Alta. Portanto, o sistema do Córrego Capoeira está aguardando a aquisição dos demais equipamentos necessários para a montagem total do mesmo ([Anexo II](#)).

Figura 17. Sistema “booster” de 30 CV para a adutora do Córrego Capoeira.

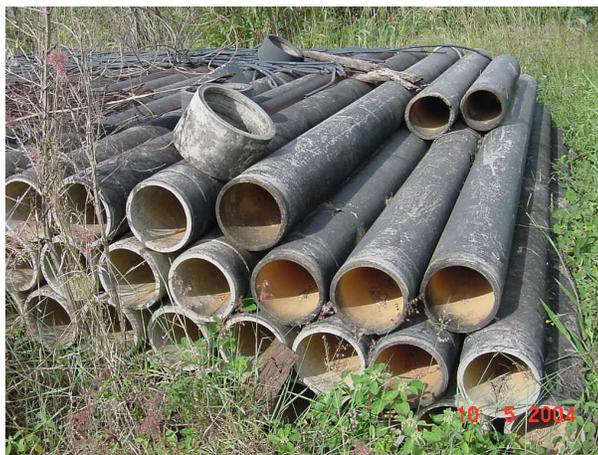
que uma abastece as quadras A, B, C e E e a outra as quadras D, F, H, I E J. Em termos de reposição e reparos nestas redes, contamos com um estoque de 196 tubos e 240 luvas de acoplamento (Fig. 18).

Figura 18. Estoque de reposição de tubos e conexões de cimento-amianto de 8”.

Interligadas nas redes de 200 mm, existem redes terciárias de cimento-amianto de 100 mm que distribuem água dentro das quadras. Os ramais localizados nas quadras B, C e D estão isolados sem condições de uso por falta de material de reposição. Recomenda-se uma revisão completa desses ramais, inclusive com a abertura de valetas para exposição e detecção dos locais com problemas.

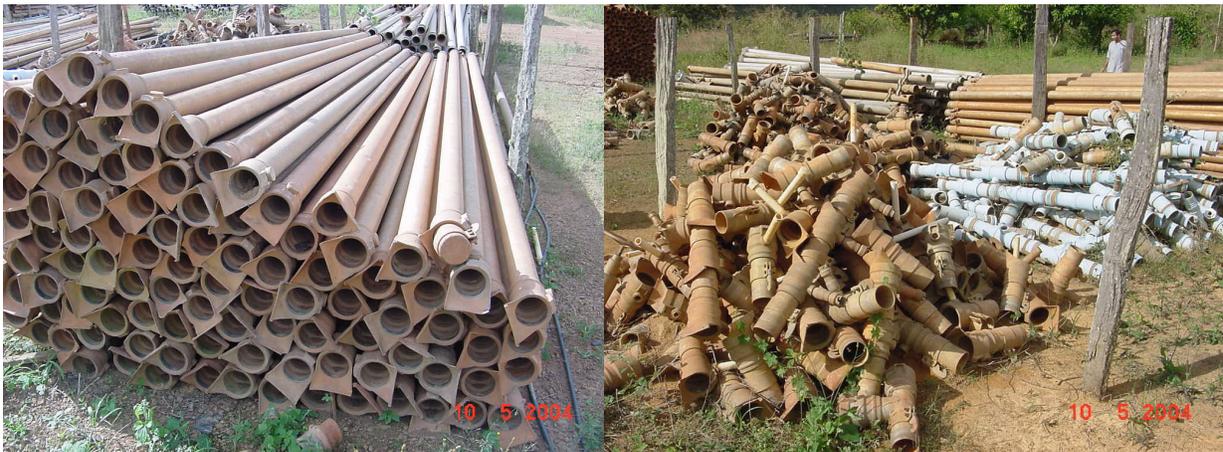
Toda a tubulação de alumínio da Embrapa Hortaliças foi adquirida anterior a 1986, portanto, em uso há 18 anos ([Fig. 19](#)).

Figura 19. Vista do pátio de armazenamento, de tubos e conexões.

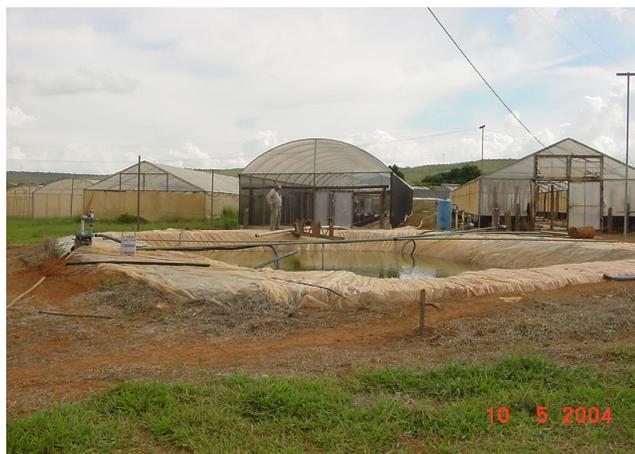
Esta adutora está enterrada em quase toda extensão e, em princípio, não apresenta problemas. A adutora do sistema Córrego Tamanduá consiste de tubos de engate rápido em aço zincado 4" x 6 m e tubos de engate rápido em alumínio 4" x 6 m, sendo responsável pelo abastecimento dos reservatórios enterrados do silo (4 x 2 x 1,2 m - 10 m³) e dos cultivos protegidos (6 x 3 x 1,1 m - 20 m³) (Fig. 21). É mais um sistema improvisado de abastecimento em decorrência da qualidade da água do Córrego Ponte Alta. Os sistemas predominantes na irrigação dos cultivos protegidos são o gotejamento (em geral, tubos gotejadores) e a microaspersão (microaspersores e nebulizadores), os quais requerem filtragem da água para manutenção da integridade dos mesmos e água de boa qualidade para a irrigação de experimentos de cultivos protegidos.

Figura 21. Reservatório do sistema Córrego Tamanduá no SCE/Embrapa Hortaliças .
Rede terciária em aço zincado

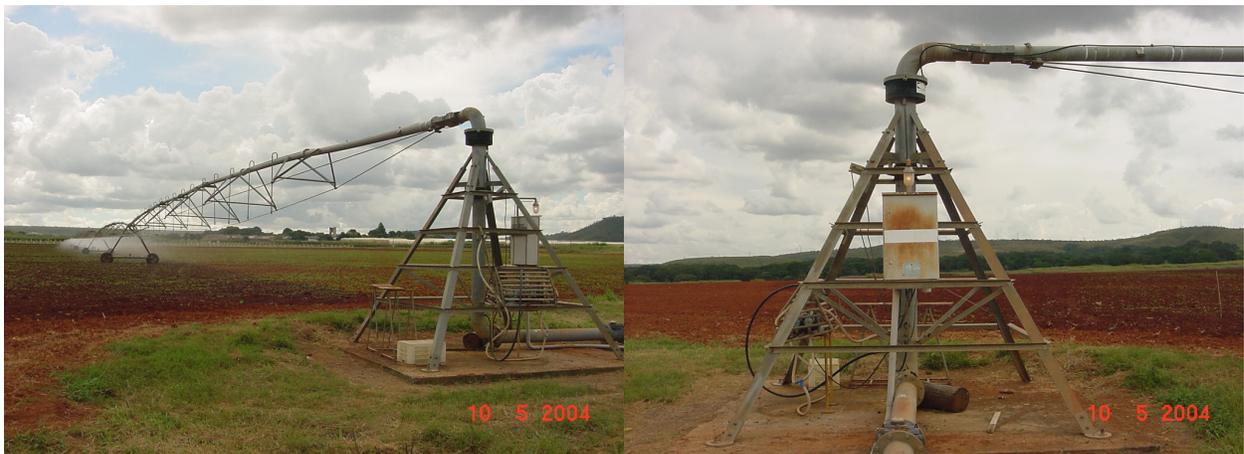
Pivô Central - Instalado no final da década de 80, com capacidade para irrigar 29 hectares, o pivô central da Embrapa Hortaliças está operando em condições normais. Apesar do funcionamento normal, apresenta problemas de manutenção de partes com vida útil já expirada (Fig. 25). Um dos motoredutores de 1 ½ CV de acionamento da torre precisa de substituição de rolamentos e troca de óleo. A troca de óleo em motoredutores e redutores é feita a cada 4000 horas ou 2 anos. Juntas de fixação de

O painel elétrico, embora operacional, necessita de manutenção para revisão de componentes elétricos com fadiga e desgates resultando baixa eficiência de funcionamento.

Figura 25. Pivô central.

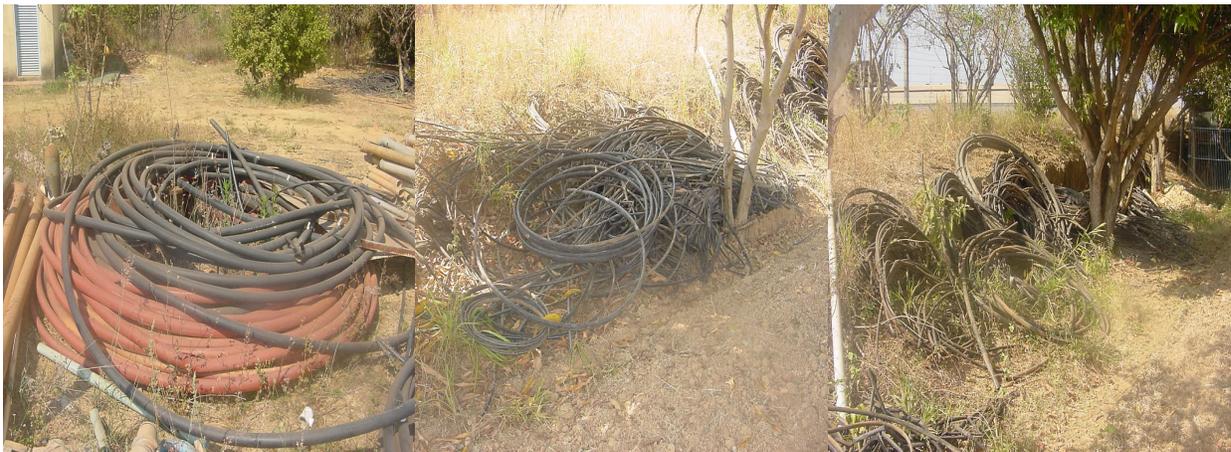
Microaspersão e gotejamento – atualmente a área irrigada dos SCE por estes sistemas está abaixo de 2 hectares. Não há estoque de material e acessórios novos na unidade, e, a título de exemplo, os microaspersores “Dantas” adquiridos em 1984 ainda são os mais usados em sementeiras e na vitrine de hortaliças, apesar da sua baixa eficiência de distribuição em razão da desuniformidade entre emissores e vida útil há muito expirada (Fig. 27). Em geral, novos projetos que demandam estes sistemas de irrigação, estão adquirindo equipamentos de irrigação localizada mais modernos, embora em pequenas quantidades (Fig. 27). Não há estoque de mangueiras de polietileno novas para redes de distribuição principal, embora exista uma grande quantidade de mangueiras velhas mas que ainda podem ser usadas, principalmente aquelas de maior diâmetro e de custo elevado, para condução e distribuição de água em pequenas áreas experimentais (Fig. 28). Com relação aos outros componentes do sistema como: filtros, reguladores de pressão, registros e conexões em geral, só existem alguns poucos itens usados, mas ainda operacionais. Existem muitas conexões usadas para mangueiras de polietileno, embora às vezes não sejam compatíveis com os novos materiais.

Figura 28. Exemplo de equipamentos de irrigação localizada existentes no SCE, mostrando mangueiras de polietileno, conexões e tubos gotejadores usados.
