**Avaliação da adequação dos terraços
construídos na área do bota-fora do Parque Dom
Pedro Shopping S/A**

Documentos 25

Gustavo Souza Valladares

Campinas-SP
2004

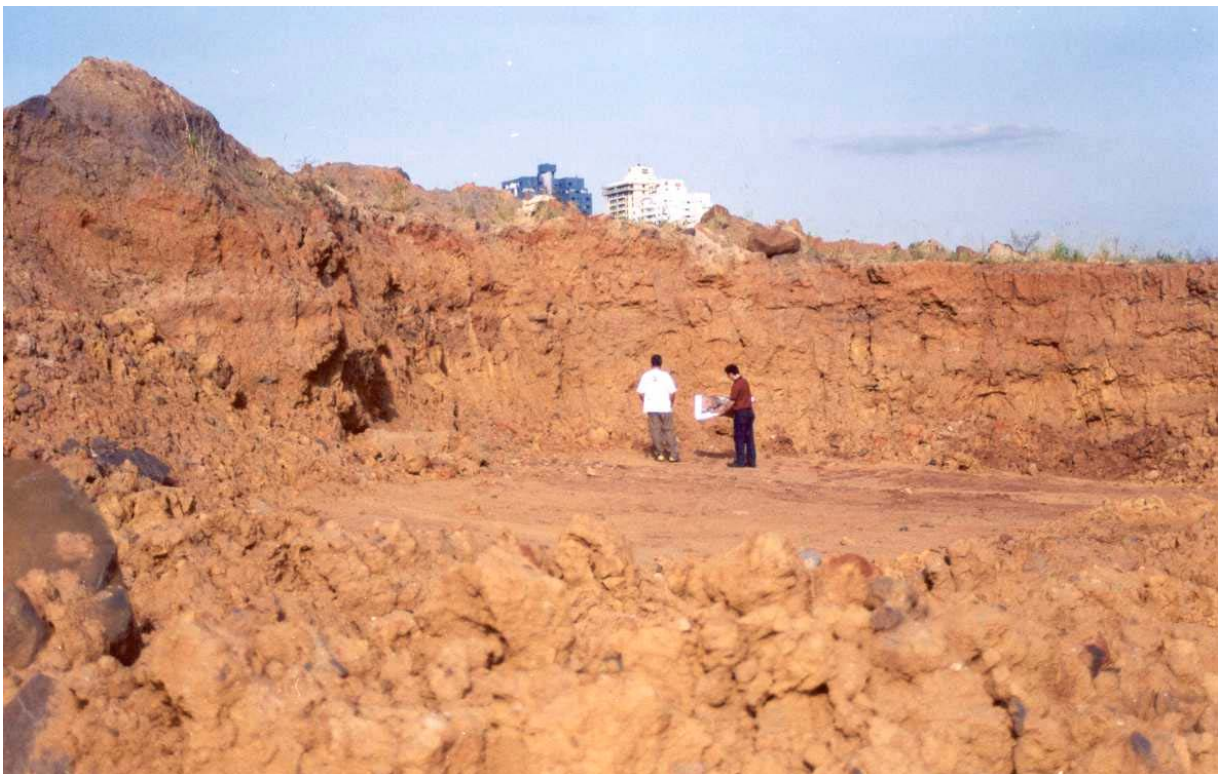
Fig. 3 – Trabalho de medição e monitoramento das camadas de material depositadas no bota-fora do Parque Dom Pedro Shopping S/A.
