RELATÓRIO DOS IMPACTOS DECORRENTES DA IMPLANTAÇÃO DA LAVRA DE EXPLORAÇÃO DE ÁGUA MINERAL PELA COMPANHIA ANTÁRTICA PAULISTA

Campinas-SP Outubro, 2003

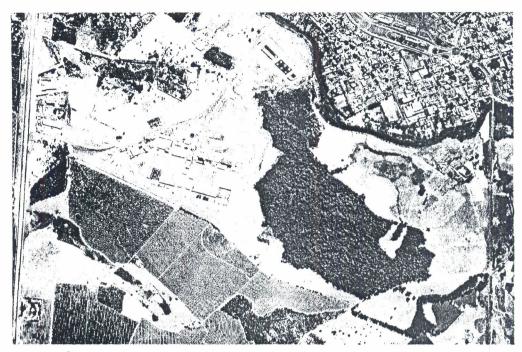
Pela documentação fornecida, a área de lavra de 8,72 hectares insere-se em um polígono ocupado atualmente pelas instalações da empresa e áreas de circunvizinhas, incluindo jardins, campos, estação de captação e tratamento de água do rio Jaguari, assim como parte de um remanescente florestal, denominado localmente por "Mata da Santa Úrsula", sendo a maior reserva de mata nativa, em superfície, existente no município de Jaguariuna (Figura 1).

Fig. 1 - Área da Companhia Antártica Paulista S.A.
