## Sistema de avaliação de dano mecânico por impacto em linhas de beneficiamento de maçãs

### Comunicado Técnico, 105

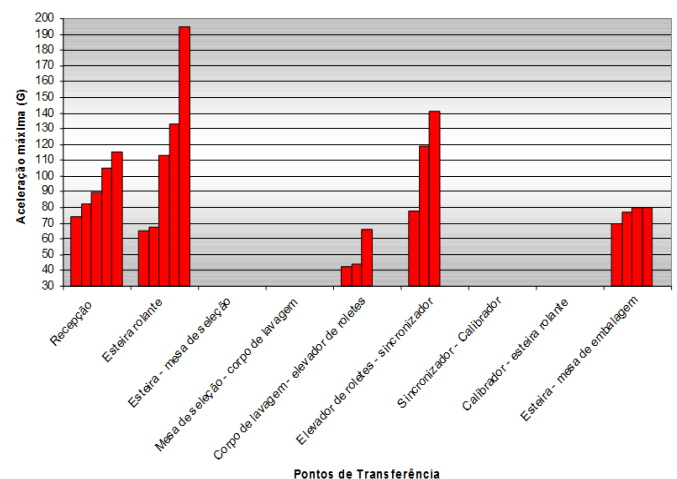
O primeiro passo do processo consiste na avaliação criteriosa da linha, observando-se seus pontos de transferência, bem como a diferença de altura entre eles (Figura 1A). Outros aspectos a serem observados são a presença de materiais de proteção, como a borracha, e de mecanismos de desaceleração dos frutos, como cortinas e rampas. Todas as informações coletadas são anotadas em uma planilha representativa do fluxograma da linha.

O sistema composto pelo *laptop* e interface de comunicação do IRD (Figura 1B) requer suprimento de energia durante toda a avaliação. É imprescindível a sincronização do relógio interno (*laptop*) e do cronômetro de precisão, uma vez que a identificação dos pontos críticos é realizada pela comparação do tempo registrado pelo relógio interno e pelo cronômetro.

Figura 1. Medição da diferença de altura entre os componentes da linha (pontos de transferência) (A); sistema composto pelo *laptop*, estabilizador de voltagem, interface de comunicação e IRD (B); IRD em diferentes pontos de transferência (C e D).
