*Bento Gonçalves, RS
Novembro, 2012*

Ocorrência de dano mecânico por impacto nas operações de colheita e pós-colheita de maçãs

**Circular
Técnica, 94**

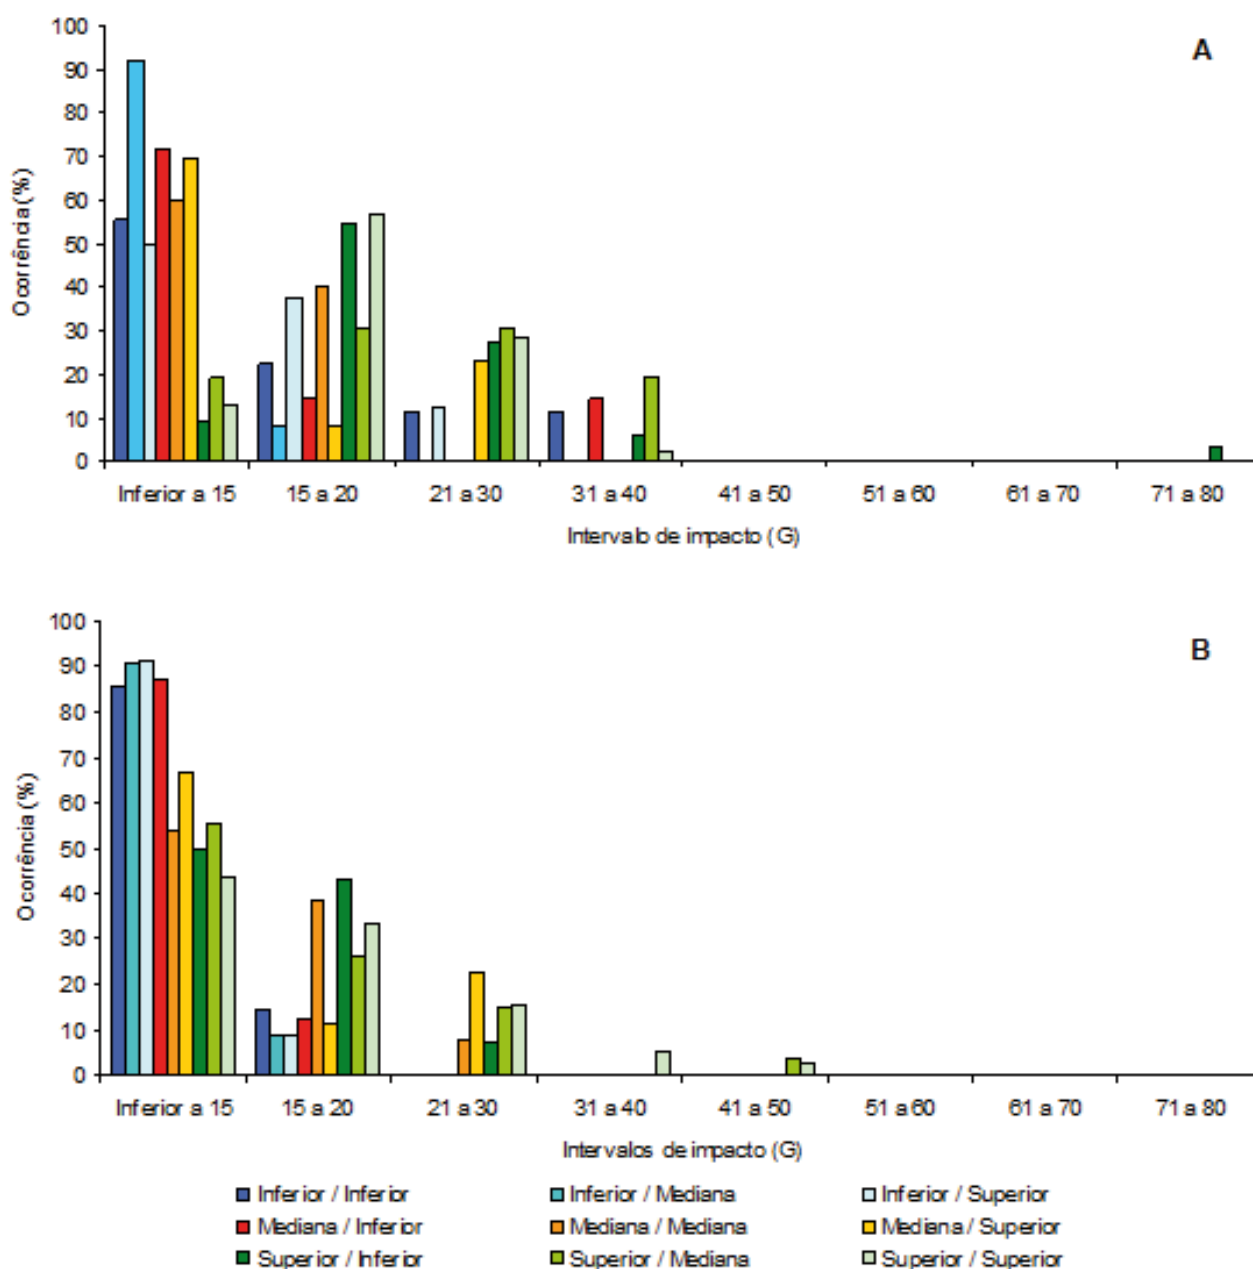
G, os registros inseridos nesse intervalo podem ter apresentado impacto com valores até esse limite ou não terem apresentado impacto algum. Observa-se que o posicionamento da esfera na parte superior da sacola e seu descarregamento na parte inferior, mediana ou superior do bim resultou em baixa ocorrência (9,1 a 19,2%) de registros inferiores a 15 G e a maior frequência de registros nos intervalos de 15 a 20 (30,8 a 56,5%) e de 21 a 30 G (27,3 a 30,8%). Ainda puderam ser observadas frequências entre 2,2 e 19,2% no intervalo de 31 a 40 G (Figura 4A). Isso pode ser explicado pela forma

com que o colhedor realiza o descarregamento dos frutos da sacola. As sacolas utilizadas na colheita de maçãs são de lona e providas de fundo falso. A abertura do fundo, por meio da liberação dos dois ganchos, promove o descarregamento dos frutos por rolamento (Figura 1A). No entanto, quando a sacola está praticamente vazia, ou seja, quando os frutos que estavam na posição superior estão próximos à saída da sacola, um movimento brusco para cima, comumente observado, faz com que esses frutos sejam arremessados e sofram impacto contra os outros frutos da superfície do bim.

Fig. 4. Ocorrência (%) dos intervalos de impactos (G) em função da combinação local de acomodação da esfera no interior da sacola/nível de enchimento do bim durante a colheita de maçãs 'Fuji' (A) e 'Pink Lady' (B).

Na colheita de maçãs 'Pink Lady', observou-se que 43,6 a 91,7% dos registros foram inferiores a 15 G, independente da combinação local de acomodação da esfera no interior da sacola x nível do enchimento do bím (Figura 4B), confirmando o procedimento diferenciado e mais cuidadoso adotado na colheita dessa cultivar em função de sua elevada sensibilidade à manifestação dos sintomas de DM. A maior ocorrência de impactos em função do posicionamento da esfera na parte superior da sacola foi igualmente observada durante a colheita da 'Pink Lady', sendo observadas frequências entre 25,9 e 42,9% no intervalo de 15 a 20 G e entre 7,1 e 15,4% no intervalo de 21 a 30 G (Figura 4B).

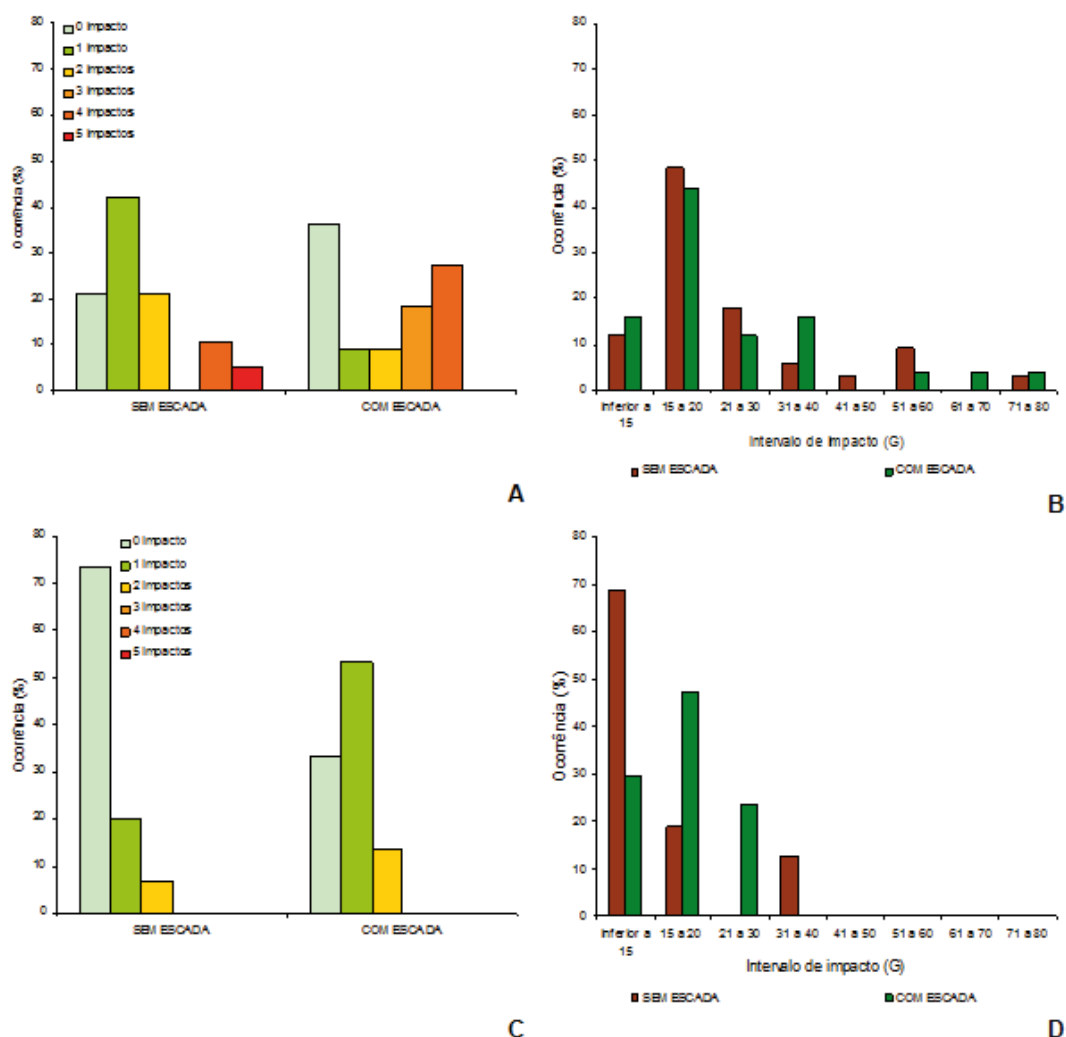
O uso de escada durante a colheita da maçã 'Fuji' resultou em 27,3% das medições com registro de quatro impactos. Isso significa que desde o momento em que a esfera foi colocada no fundo da sacola até o momento em que todos os frutos, inclusive

a esfera instrumentada, foram descarregados no bím, o equipamento registrou a ocorrência de quatro impactos, independentemente da sua magnitude. Em contrapartida, a colheita sem escada resultou em 5,3% das medições com cinco registros de impacto, número máximo de impactos que não foi observado na colheita com escada (Figura 5A). Do total de registros de impacto, 48,5% dos observados na colheita sem escada e 44,0% daqueles observados na colheita com escada estavam inseridos no intervalo de 15 a 20 G, sendo que, dentro de cada um dos demais intervalos, a ocorrência de impacto foi consideravelmente menor (Figura 5B). A colheita de maçãs 'Pink Lady' com o uso de escada resultou em maior ocorrência de impactos quando comparada à colheita sem escada, sendo que 53,3 e 13,3% das medições apresentaram um e dois impactos, respectivamente (Figura 5C). Desse total, 47,1% estavam inseridos no intervalo de 15 a 20 G e 23,5% no intervalo de 21 a 30 G (Figura 5D).

Fig. 5. Ocorrência (%) do número de impactos e de intervalos de impacto (G) na colheita de maçãs 'Fuji' (A e B) e 'Pink Lady' (C e D).

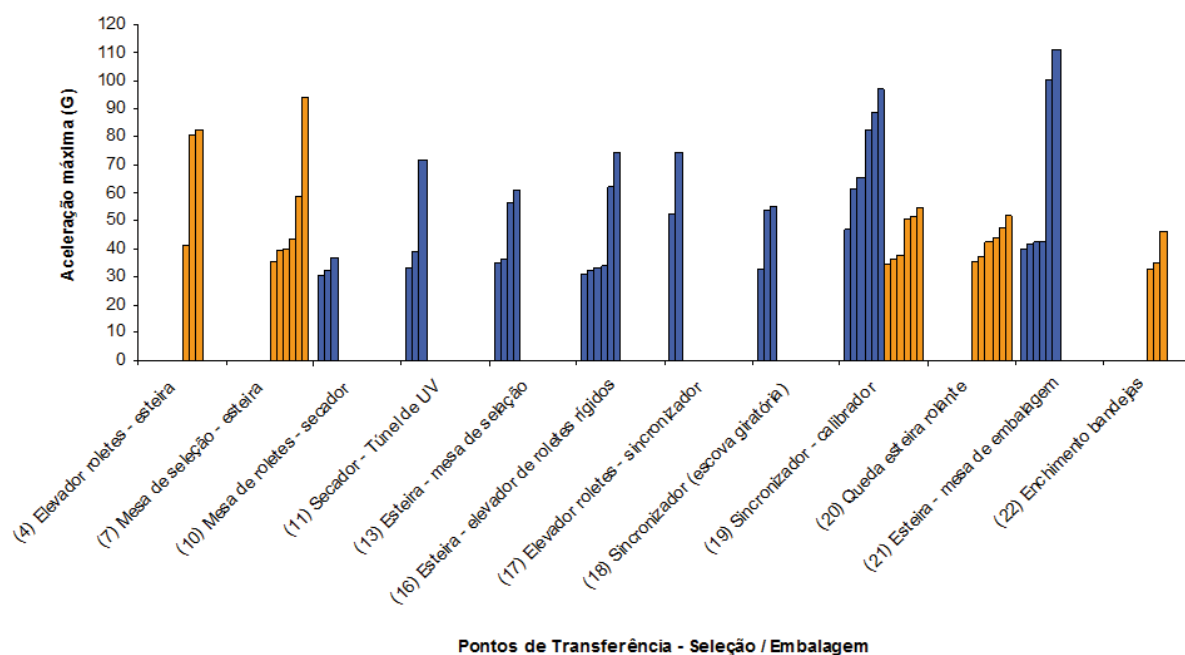
Observa-se que o ponto crítico de impacto corresponde à transferência sincronizador – calibrador, onde 100% das medições indicaram valores de aceleração acima de 30 G, com frequência de 66,67% acima de 50 G. Nesse ponto, os valores oscilaram entre 34,20 e 96,78 G (Figuras 6, 7A e 7B). De acordo com Segatori (2008), dependendo da sensibilidade da cultivar,

valores de aceleração entre 30 e 50 G, sobre superfícies rígidas, podem causar danos comerciais, ou seja, com área superficial maior que 50 mm². Os valores entre 50 e 80 G são considerados de alto risco, enquanto que os valores inferiores a 25 G geralmente não causam danos mecânicos aos frutos. Nesse ponto, os maiores valores de aceleração foram observados na linha 1, que possui calibrador no sistema de pratos (Figura 7A). De acordo com Gomila (2007), os principais problemas no setor sincronizador-calibrador são a inadequada velocidade de trabalho, a excessiva diferença de altura entre sincronizador e pratos, decorrente de falhas de projeto ou montagem, e o descompasso entre os componentes, que pode causar danos severos decorrentes da queda dos frutos sobre as bordas dos pratos.

Fig. 6. Aceleração máxima (G) na linha de Seleção-Embalagem (Linha1: azul; Linha 2: laranja).

Nesse agrupamento, os demais pontos apresentados na Figura 6 foram críticos para somente uma das linhas avaliadas. Desses pontos, quatro apresentaram 100% dos valores acima de 30 G: (7) mesa de seleção – esteira, (16) esteira – elevador de roletes rígidos, (20) queda esteira rolante e (21) esteira – mesa de embalagem (Figuras 7C a 7F, respectivamente). Com exceção do ponto 20, todos os demais apresentaram 33,33% dos valores acima de 50 G. O ponto de transferência 21, com valores

O ponto de transferência entre o elevador de roletes e a esteira (4), localizado no início da linha 2, apresentou 33,33% dos valores de aceleração acima de 50 G (Figura 6). O diferencial de 3,5 cm de altura foi reduzido com a utilização de rampa, no entanto, a pequena espessura do material utilizado, bem como o excesso de folhas que se acumula nesse ponto, podem interferir negativamente na absorção dos impactos.

Os pontos 11, 13, 17 e 18 apresentaram menor frequência de valores de AM entre 30 e 50 G, mas, ainda assim, foram registrados, pelo menos, 16,67% dos valores acima de 50 G (Figura 6). Os pontos 11, 13 e 17 apresentam rampa de borracha como mecanismos de desaceleração dos frutos. Os materiais com capacidade de amortecimento absorvem parte da energia do impacto através da sua deformação, criando maior superfície de contato e diminuindo o nível de energia do fruto (GOMILA, 2007). No entanto, o enrijecimento, o desgaste ou a ruptura do material reduzem essa capacidade, sendo necessário, portanto, o monitoramento constante e a substituição do material quando necessário. O ponto de transferência 18 apresenta diferencial de 4,5 cm entre os dois componentes, o que pode ter contribuído, juntamente com a velocidade de trabalho, para a ocorrência dos valores de AM observados.

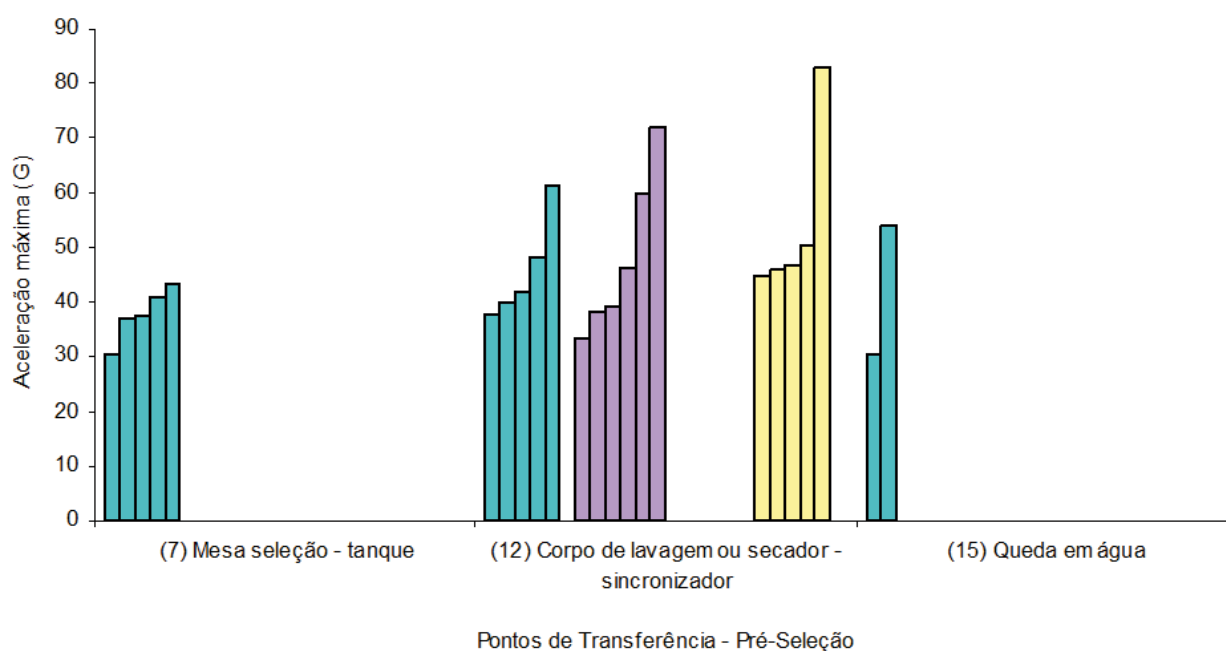
Com relação às linhas 3, 4, 5 e 6 agrupadas como “Pré-seleção” e “Embalagem”, verifica-se que o ponto crítico de impacto na “Pré-seleção”, observado em três das quatro linhas avaliadas, corresponde à transferência entre o corpo de lavagem ou secador e o sincronizador (Figuras 2B e 8). Neste ponto, 66,67% dos valores de AM foram superiores a 30 G, sendo que desses, 31,25% foram superiores a 50 G. O máximo valor de aceleração registrado nesse ponto foi 83,02 G. O diferencial de altura observado entre os componentes foi de 7, 3 e 9 cm

Fig. 8. Aceleração máxima (G) na Linha de Pré-Seleção (Linha 3: verde; Linha 4: lilás, Linha 6: amarelo).

para as linhas 3, 4 e 6, respectivamente (Figuras 9A a 9C). Medidas simples, como o monitoramento do estado de conservação e a substituição dos materiais de proteção utilizados como rampas para redução ou eliminação das diferenças de altura entre os componentes da linha, bem como o correto posicionamento das cortinas, a fim de que atuem como mecanismos de desaceleração, podem ser suficientes para a redução dos impactos registrados nesse ponto. Adicionalmente, foram observados valores de aceleração entre 32,65 e 86,61 G no interior do secador da linha 6 (dados não apresentados) (Figura 9D). Nesse componente não existem diferenças de altura e os frutos se movimentam sobre escovas rotatórias, de forma que os valores registrados foram decorrentes do impacto entre os frutos e a esfera instrumentada, indicando excessivo volume de frutos e velocidade de trabalho acima da recomendada.

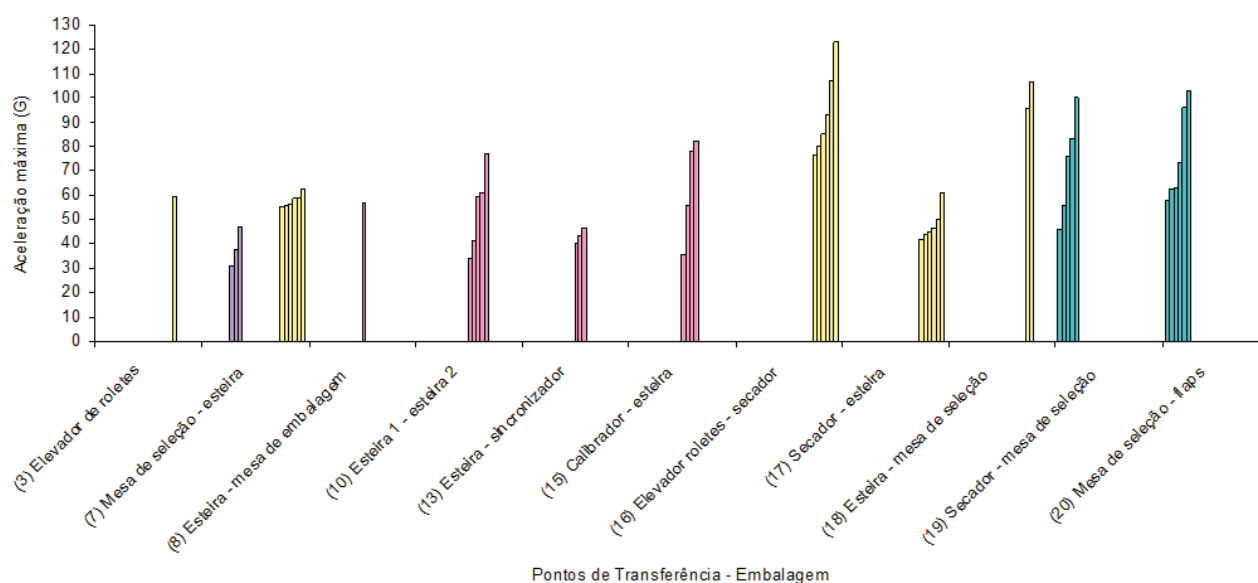
Fig. 10. Aceleração máxima (G) na Linha de Embalagem (Linha 3: verde; Linha 4: lilás, Linha 5: rosa, Linha 6: amarelo).

valores registrados na linha 6 foram superiores a 50 G. Nessa linha, os valores variaram entre 55,42 e 62,57 G e, possivelmente, são decorrentes do desgaste do material de amortecimento utilizado na rampa que atenua a diferença de 6 cm de altura entre a mesa de seleção e a esteira (Figura 11A). Com exceção do ponto de transferência 7, os demais apresentaram valores críticos em somente uma das quatro linhas avaliadas. Dos pontos que apresentaram 100% de valores de aceleração acima de 30 G: (16) elevador de roletes – secador, (17) secador – esteira e (20) mesa de seleção – flaps, somente os pontos 16 e 20 apresentaram 100% dos valores de AM acima de 50 G. O ponto de transferência entre o elevador de roletes e o

secador (16), identificado na linha 6, apresentou o maior valor de aceleração: 123,29 G. Os elevados valores de aceleração (76,68 a 123,29 G) detectados nesse ponto são decorrentes do grande diferencial de altura existente entre os componentes e da ausência de material de amortecimento na rampa, de forma que os frutos colidem diretamente contra uma superfície rígida de metal (Figura 11B). O ponto 20, identificado na linha 3, com valores máximos de aceleração entre 58,01 e 103,16 G, apresenta um diferencial de 9 cm entre a mesa de seleção e o flaps, atenuado por uma rampa de borracha, possivelmente com pequena capacidade de absorção da energia de impacto (Figura 11C).

O segundo maior valor de aceleração na etapa de “Embalagem” (106,46 G) foi observado na linha 6, no ponto de transferência entre esteira e mesa de seleção (18) (Figura 10). Esse ponto apresentou somente 33,33% dos valores acima de 50 G; no entanto, apresenta alto risco de ocorrência de danos mecânicos, uma vez que existe um diferencial de 7 cm entre os componentes sem qualquer tipo de proteção, o que faz com que os frutos caiam diretamente sobre a mesa de roletes rígidos (Figura 11D). Os pontos de transferência 10, 15 e 19 apresentaram pelo menos 66,67% dos valores de aceleração acima de 30 G. Desses, o ponto 19, identificado na linha 3 como a transferência do secador para a mesa de seleção, apresentou 80% dos valores observados acima de 50 G, com valor máximo de aceleração de 99,99 G. Esse ponto, assim como o ponto de transferência 20, identificado na mesma linha de embalagem, apresenta um diferencial de altura entre os componentes atenuado por uma rampa de borracha. Esse material possivelmente não possui as características desejáveis, devendo ser substituído por outro com maior capacidade de amortecimento. Os pontos 10 e 15, verificados na linha 5, apresentam pelo

menos 60% dos valores observados acima de 50 G, com valores máximos de 77,20 e 82,50 G, respectivamente (Figura 10). No ponto 10, o diferencial de altura entre duas esteiras foi reduzido com a utilização de uma rampa construída com borracha de baixa espessura. Entretanto, o material utilizado não impediu a ocorrência dos elevados níveis de impacto. O ponto 15 corresponde à transferência do calibrador, tipo ‘sizer’, para a esteira. Embora os frutos caiam sobre uma escova giratória, é possível que ocorram impactos contra superfícies metálicas desprotegidas, o que justifica a ocorrência dos valores registrados.

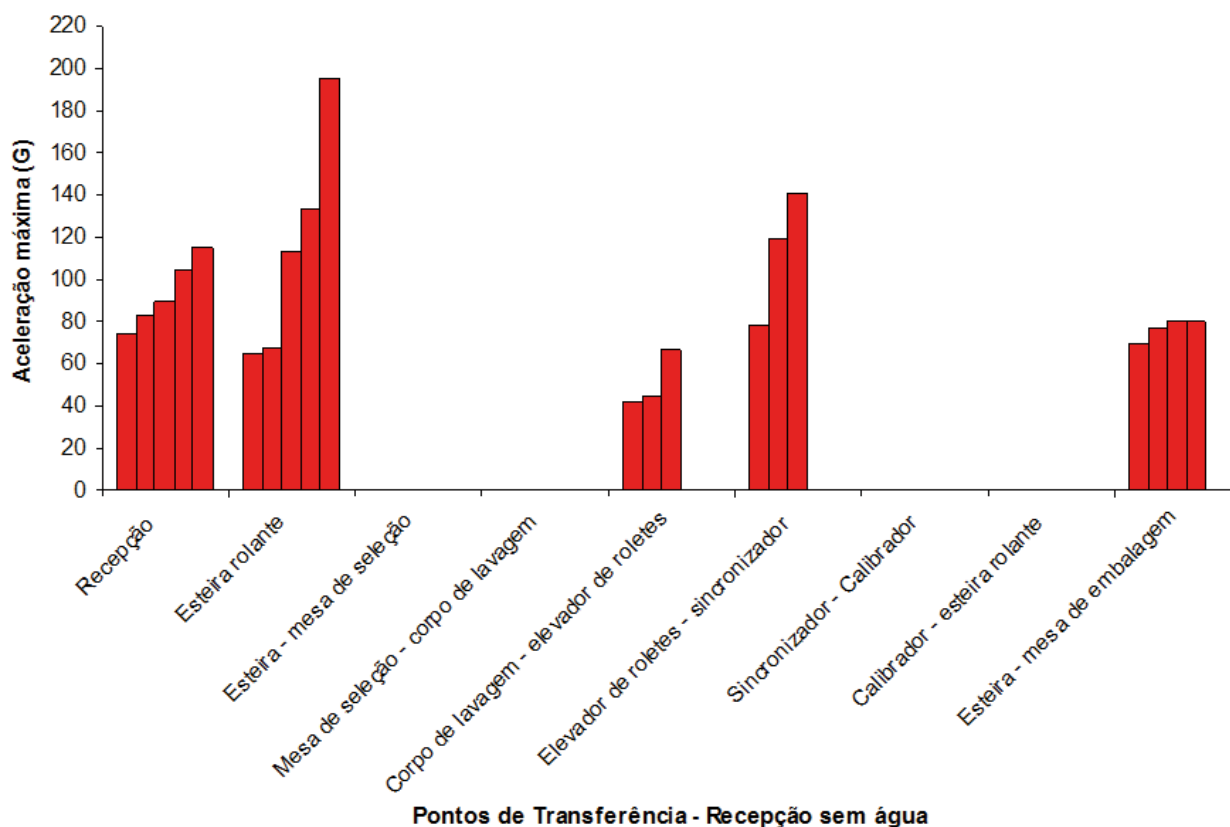
A linha 7, caracterizada pela ausência de água na recepção dos frutos, apresentou elevados valores de aceleração em quatro dos nove pontos de transferência avaliados (Figura 12). Desses, os pontos 1 e 2 (recepção (Figura 13A) e a esteira rolante (Figura 13B), respectivamente) apresentaram 100% dos valores acima de 50 G, sendo observado, na transferência entre esteiras, o maior valor de aceleração, equivalente a 194,80 G. A entrada do sincronizador, com diferença de 11,5 cm entre os componentes, apresentou 60% dos valores de

Fig. 12. Aceleração máxima (G) na Linha 7 (Recepção sem água).

aceleração acima de 50 G. Os elevados valores de aceleração observados nessa linha são decorrentes do sistema inadequado de descarregamento dos frutos (Figura 13A), do grande diferencial de altura entre os componentes da linha e da ausência de material de proteção.

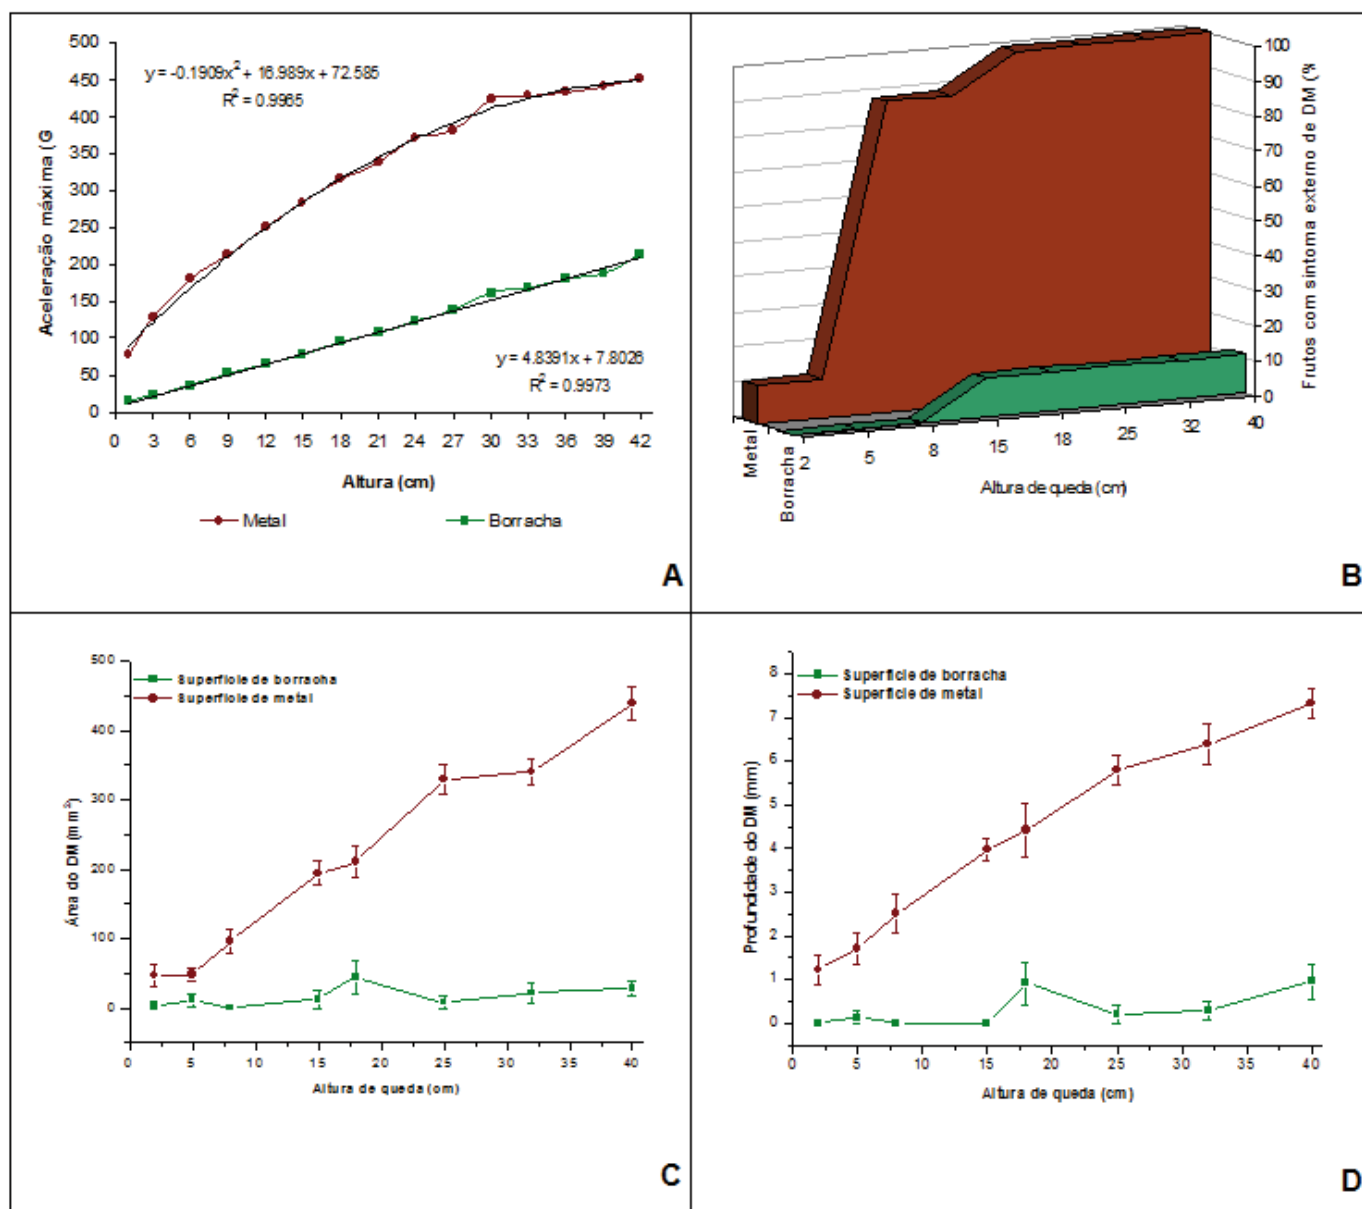
Sobre a superfície metálica, os valores de aceleração máxima obtidos foram representados por meio de uma equação quadrática ($y = -0,1909 x^2 + 16,989 x + 72,585$), enquanto que os valores obtidos nas quedas sobre superfície de borracha foram melhor expressos por meio de uma equação linear ($y = 4,8391 x + 7,8026$). Destacando-se um ponto aleatório do intervalo avaliado (15 cm) observa-se que a aceleração máxima na queda sobre superfície de borracha foi equivalente a 27,67% da observada sobre superfície metálica, o que significa dizer que a borracha absorveu 72,33% da energia, ficando evidente a função protetora da borracha na absorção da energia de impacto (Figura 14A).

A avaliação dos frutos indicou que a queda de 2 cm sobre superfície metálica resultou em 11,11% das maçãs com DM perceptível externamente. Essa frequência manteve-se nos frutos submetidos a queda de 5 cm, passando para 88,89% nos frutos submetidos a quedas de 8 e 15 cm. As alturas a partir de 18 cm resultaram em 100% dos frutos com dano perceptível externamente. Maçãs submetidas a queda sobre superfície de borracha apresentaram sintomas de DM somente a partir de 15 cm, não havendo incremento no percentual de frutos com sintoma em função do aumento da altura de queda (Figura 14B).

Fig. 14. Aceleração máxima da esfera instrumentada sobre duas superfícies (A) e ocorrência de dano mecânico em maçãs (B: dano mecânico visível externamente; C: área do dano; D: profundidade do dano).

Não foi observada diferença significativa quanto à área e à profundidade do DM em função da altura de queda sobre superfície de borracha, com valores oscilando entre 0,00 e 44,58 mm² e 0,00 e 0,94 mm, para área e profundidade do dano, respectivamente. Nos frutos submetidos à queda sobre superfície metálica, verificou-se um aumento gradual na área e na profundidade do dano, atingindo-se os valores máximos de 439,34 mm² e 7,32 mm, respectivamente, quando liberados a partir de 40 cm de altura (Figuras 14C e 14D). Dependendo da área, os danos em maçãs podem ser classificados em três categorias: leves, médios e severos. São leves os danos com área superficial
